Bewertungsgutachten

Kennzeichen

AC EB1893

Fahrzeugart	Lastkraftwagen
Hersteller	IVECO (I)
Typ / Verkaufsbezeichnung	C70C / 70 C 17 EEV AGile
Aufbauart	für austauschbare Ladungsträger
HSN / TSN	4192 / AGA
Fahrzeug-Ident.-Nr.	ZCFC70C0005879877
Leergewicht	2605 kg
zul. Gesamtmasse	7000 kg
Maße über alles L / B / H	5958 / 2300 / 2340 (mm)
Achsen / angetr.Achsen	2 / 1
Radstand	4350 (mm)

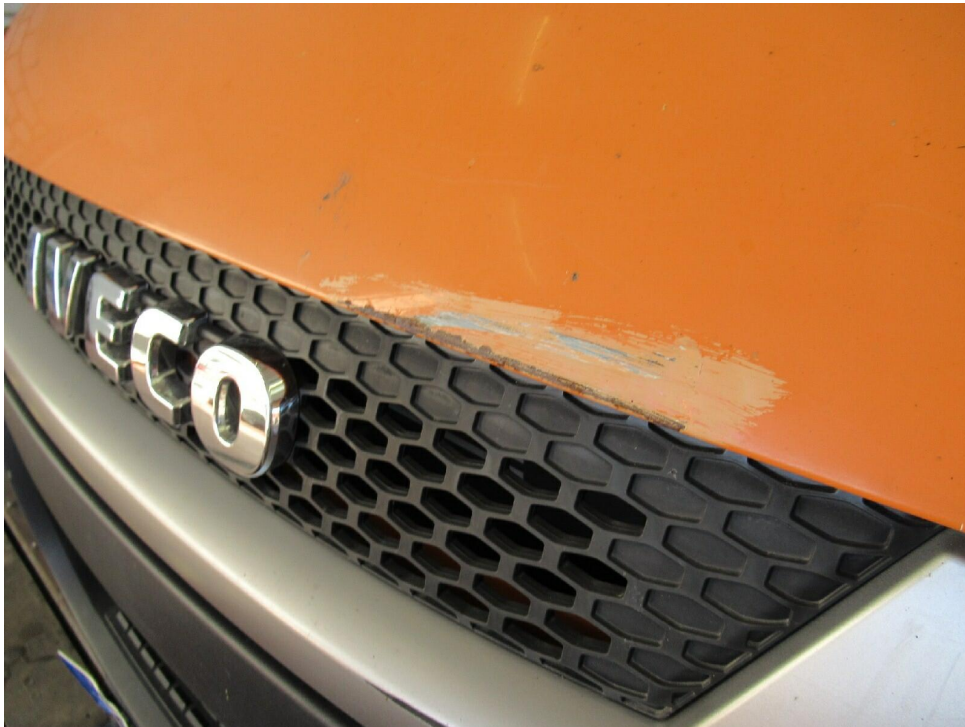
Bild 9 : Motorhaube Rostschaden

- Achse 1: L 225/75 R 16 121/120 R, erneuern
- Getriebeschaden unter Last (ZF E Tronik), erneuern
- Kotflügel vl Delle lacksachen, erneuern
- Tür vl Dellen, smart repair
- Motorhaube Kratzer Rostansatz, lackieren mit Lackaufbau
- Stoßfängerverkleidng v verschrammt, gerissen, erneuern
- Schweller r eingedellt, instandsetzen
- Halter Staukasten und Kotflügel hl verbogen, erneuern
- Kotflügel hr gerissen (Prov. instandgesetzt), erneuern

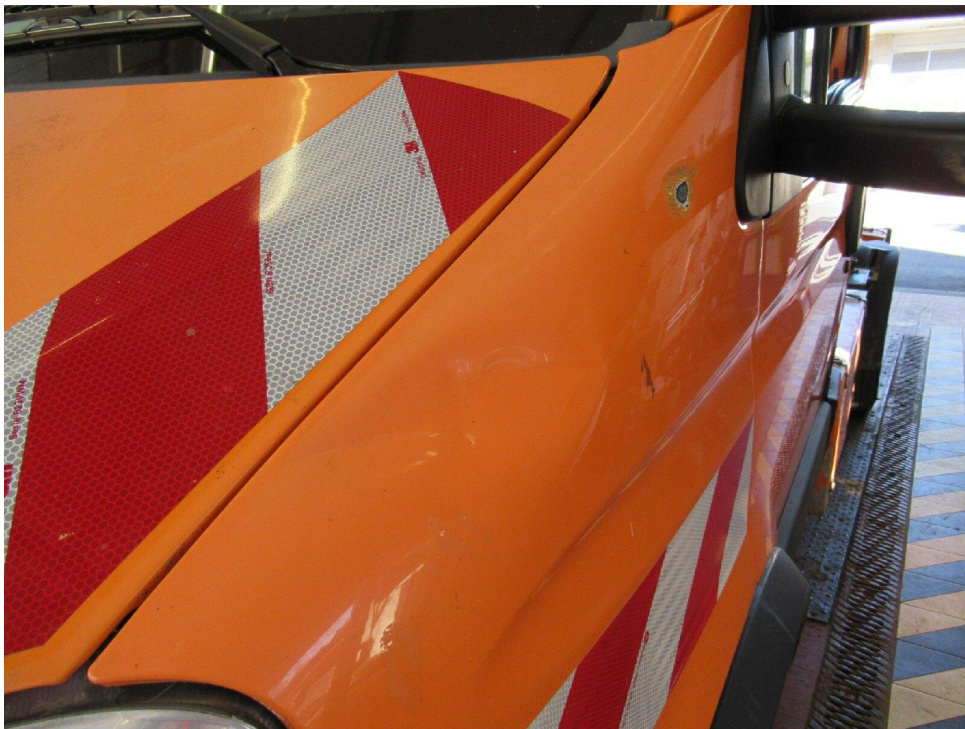
Bild 10 : Kotflügel vl eingedellt

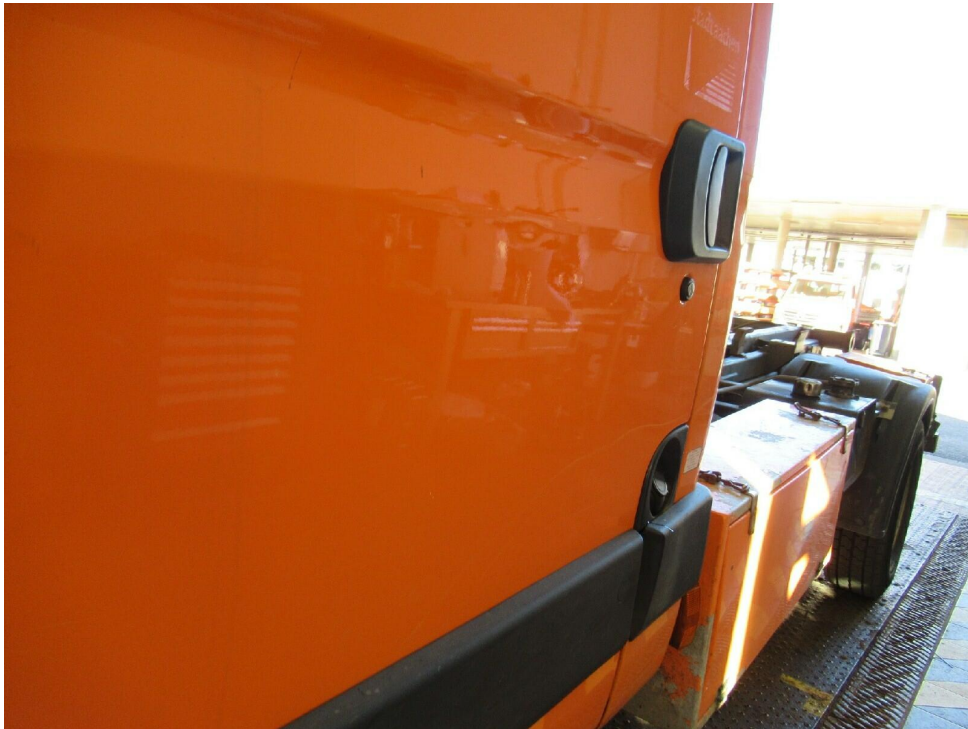
Bild 11 : Tür vl Dellen

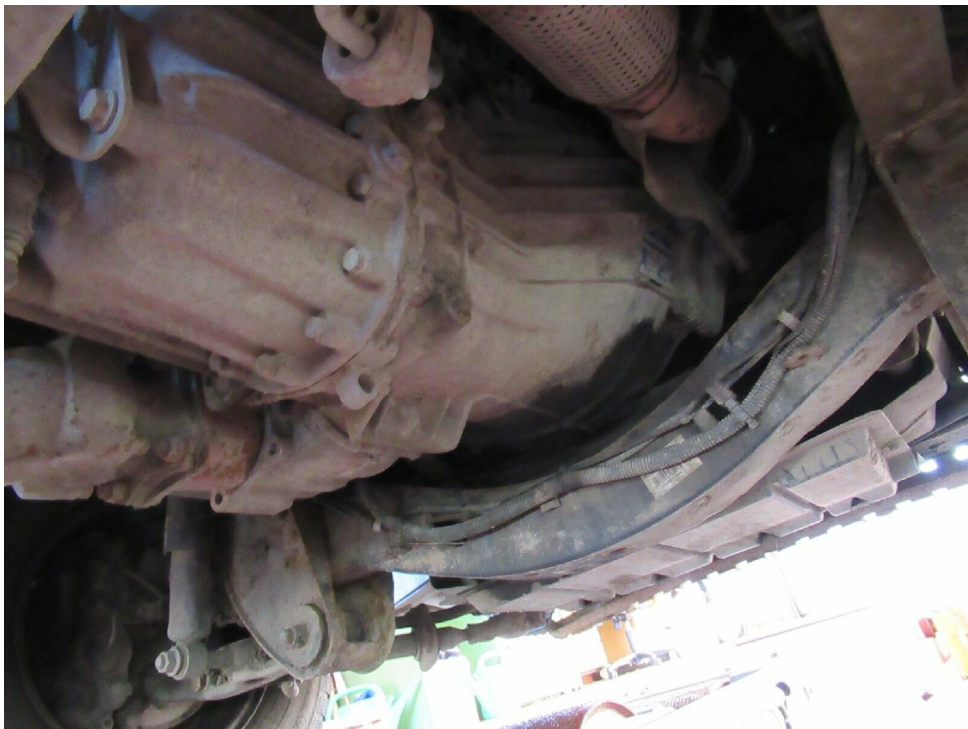
Bild 12 : Getriebe (Gang springt unter Last raus)

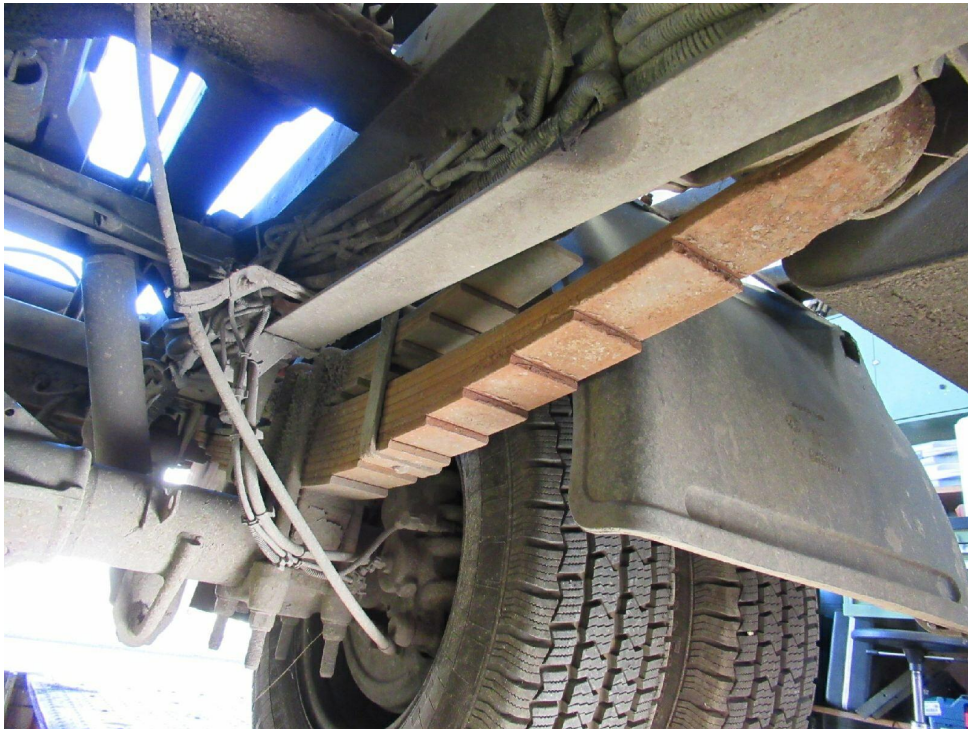
Bild 13 : Hinterachse verrostet (Gebrauchsschaden)

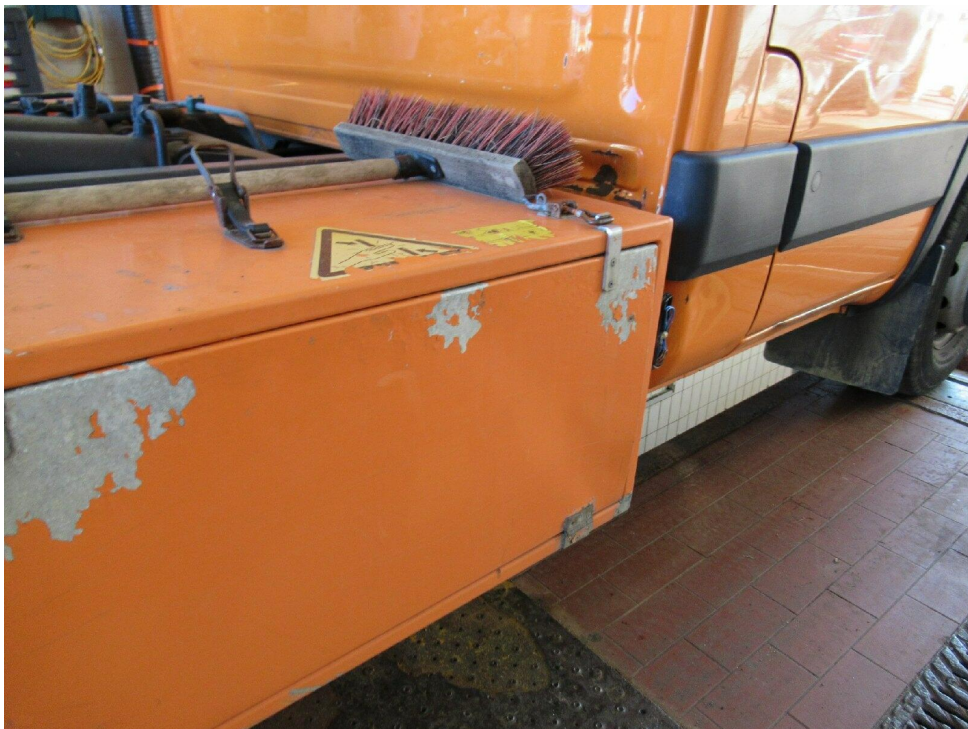
Bild 14 : Schweller eingedellt, Staukasten Lackschäden

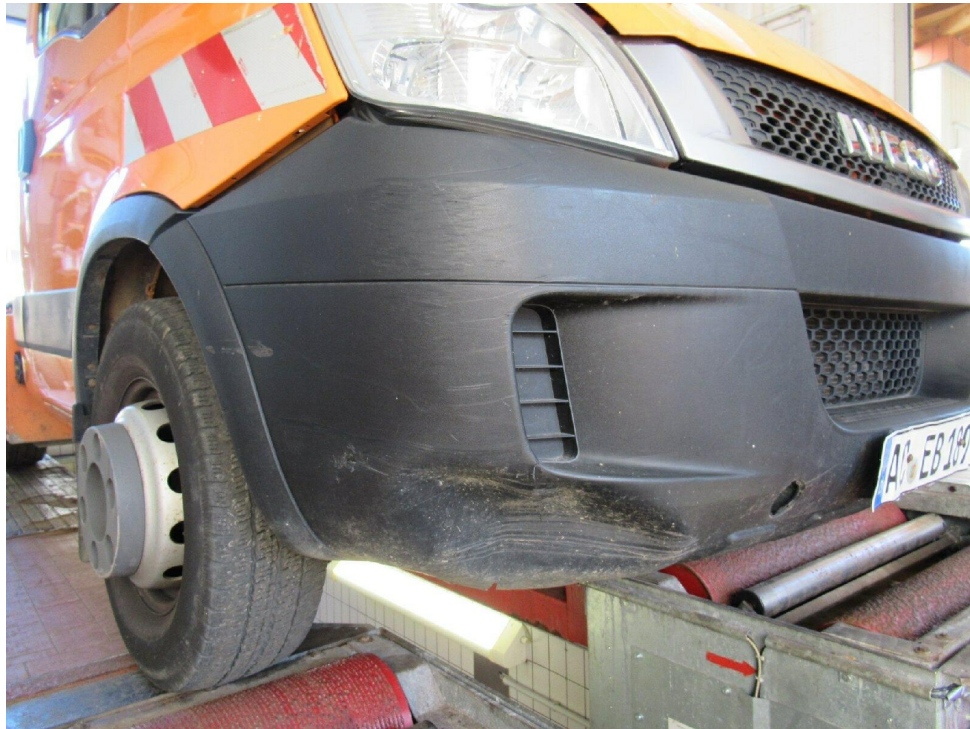
Bild 15 : Stoßfänger v eingedellt

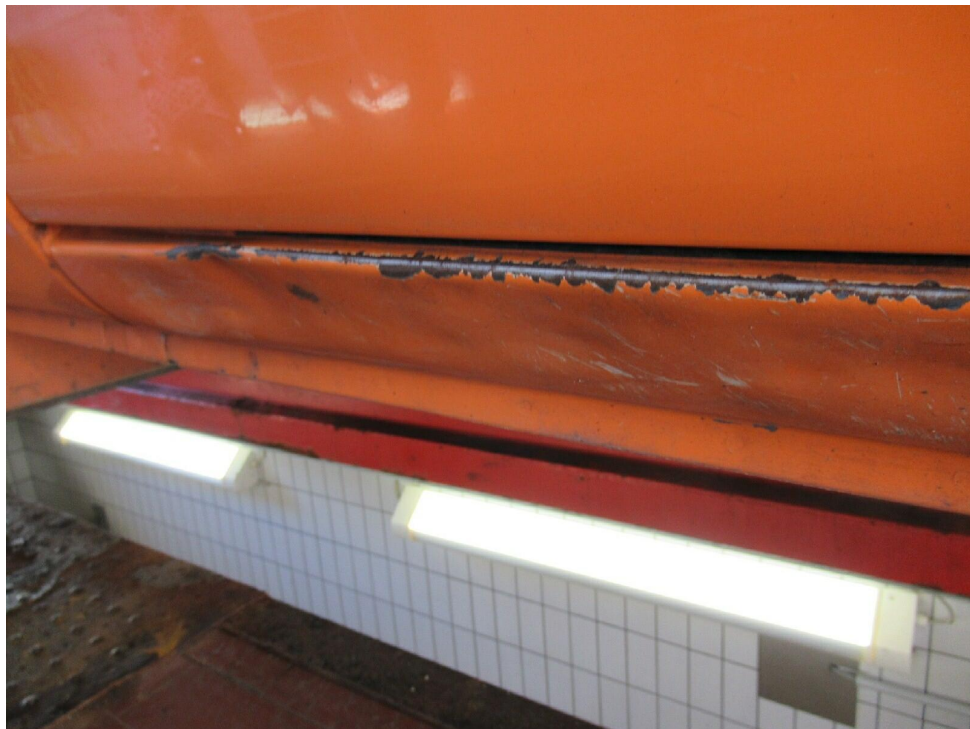
Bild 16 : Schweller r eingedellt

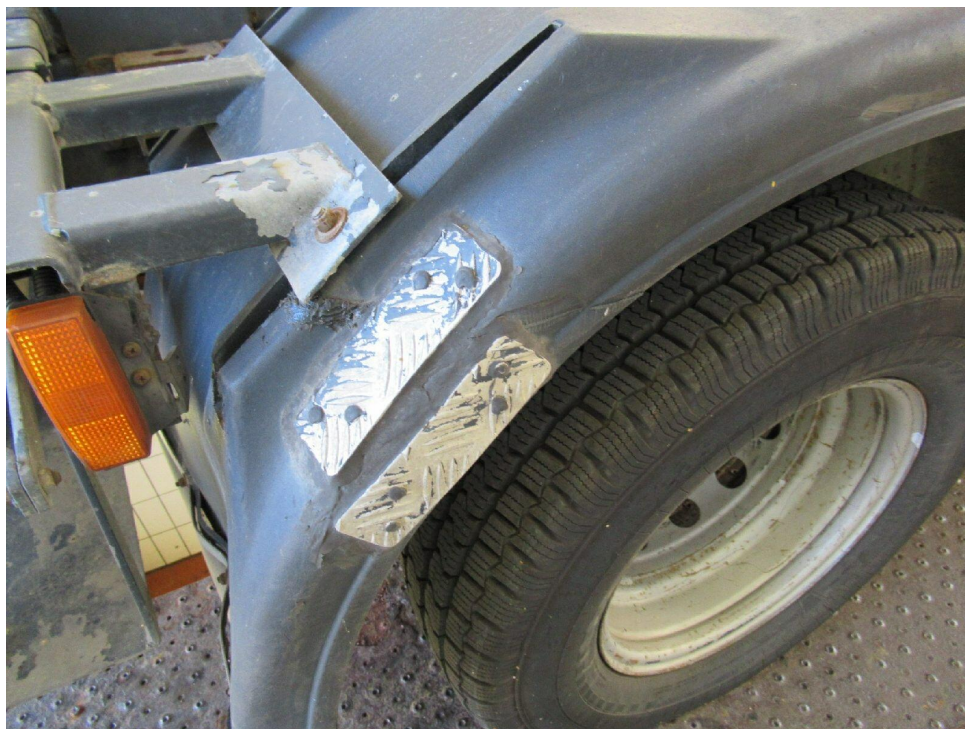
Bild 17 : Kotflügel hr gerissen (Provisorisch Instandgesetzt)

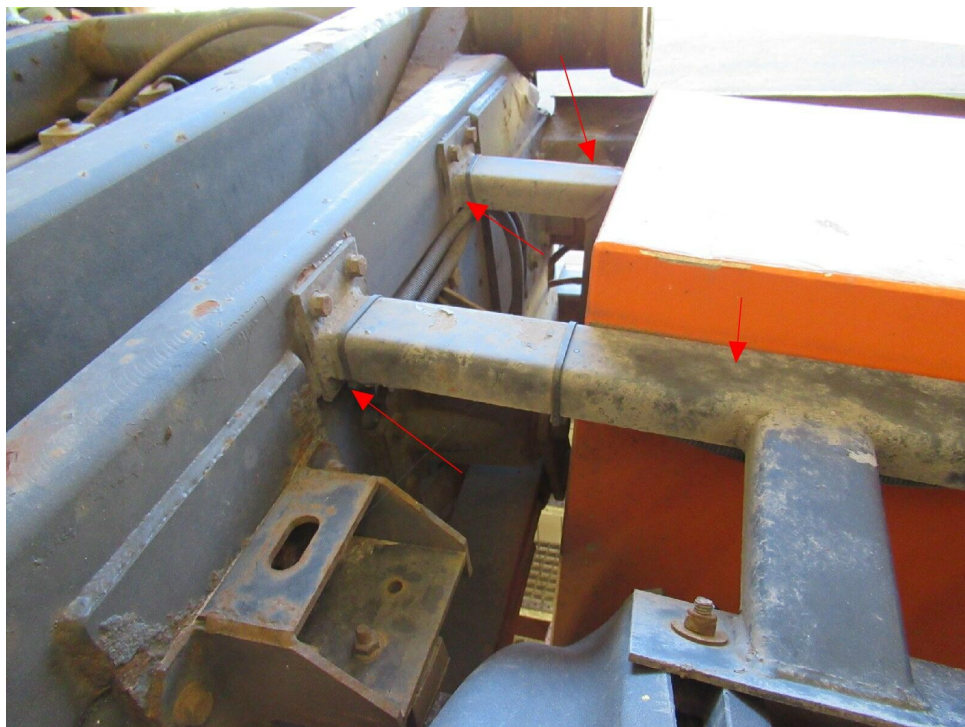
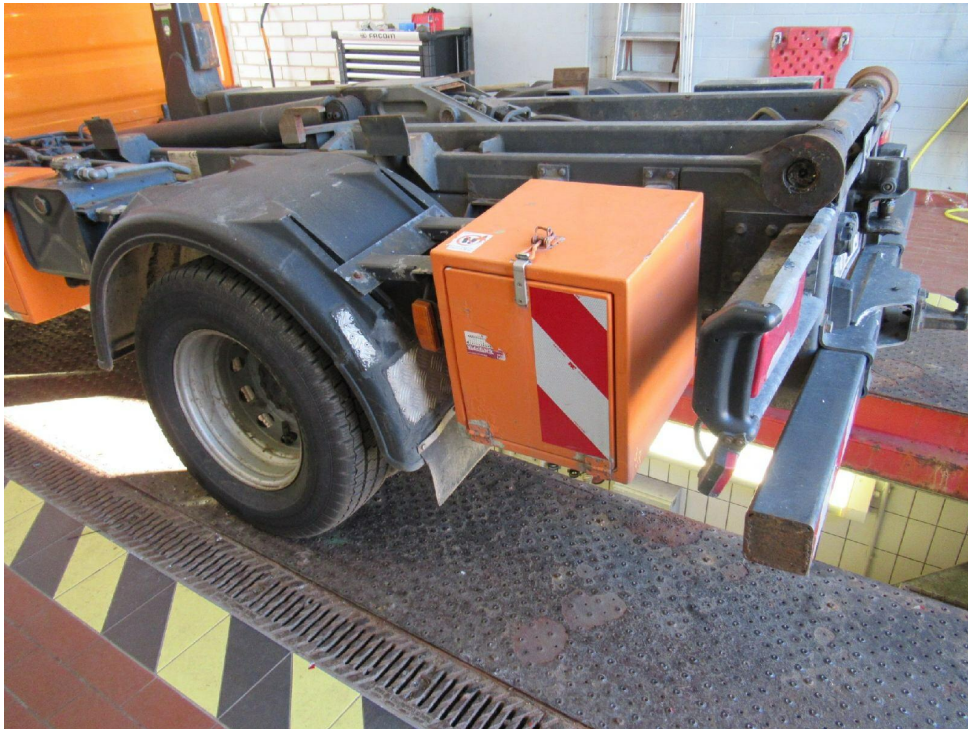
Bild 18 : Halter Staukasten verbogen

Bild 19 : Halter Staukasten verbogen
