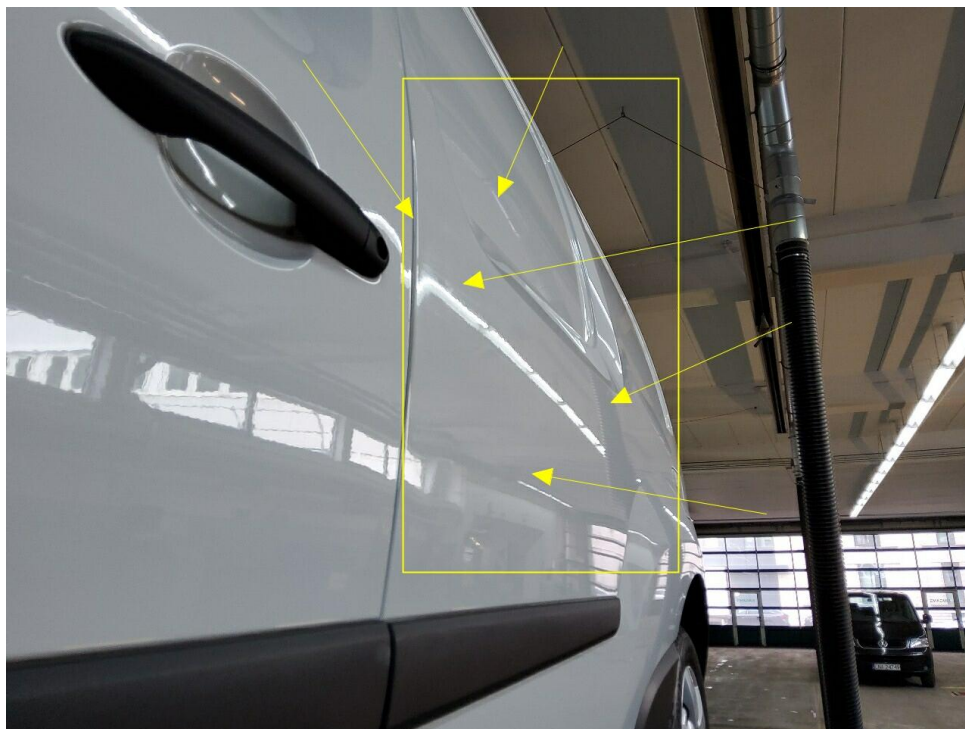
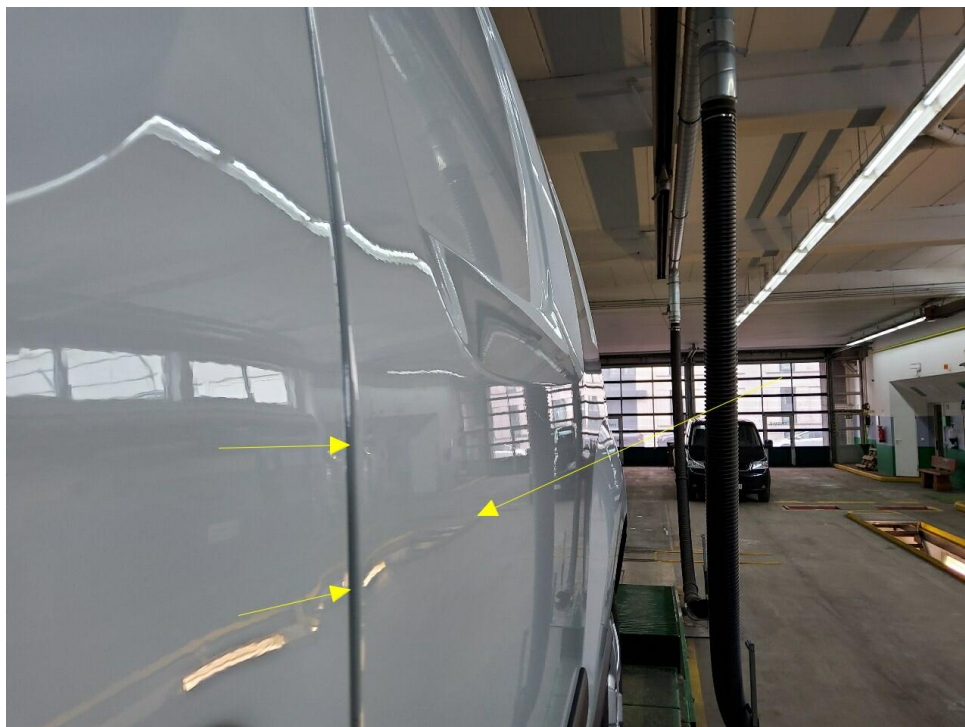
Bild 5 : Seitenteil hinten links, deformiert, instandsetzen und lackieren mit Lackaufbau

Bild 6 : Seitenteil hinten links, deformiert, instandsetzen und lackieren mit Lackaufbau

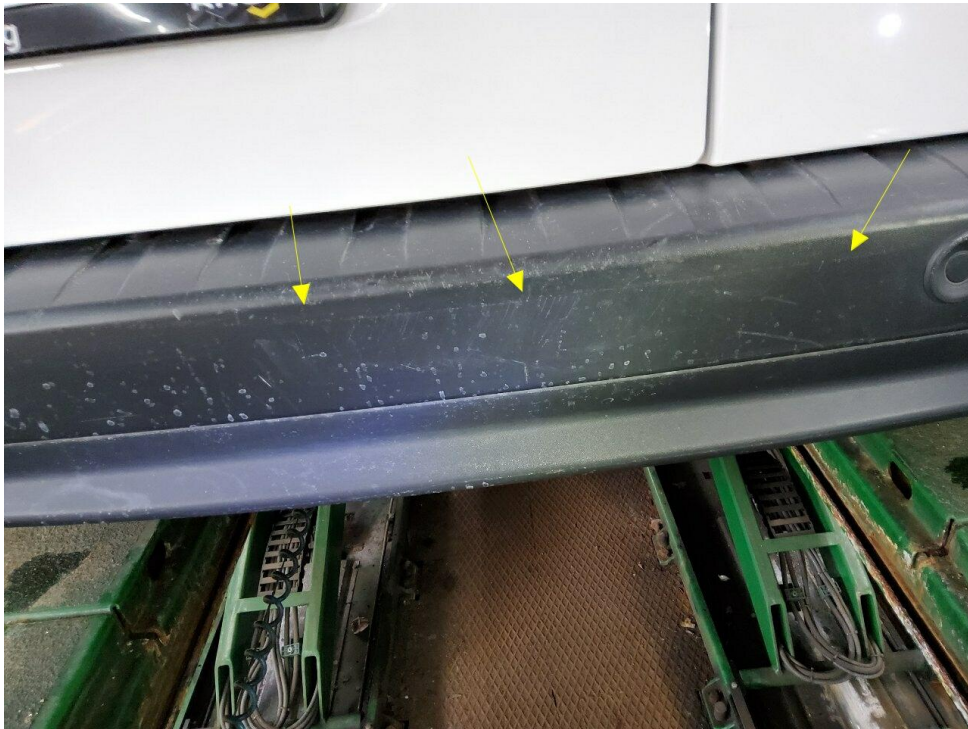
Bild 7 : Stoßfänger hinten, deformiert, erneuern

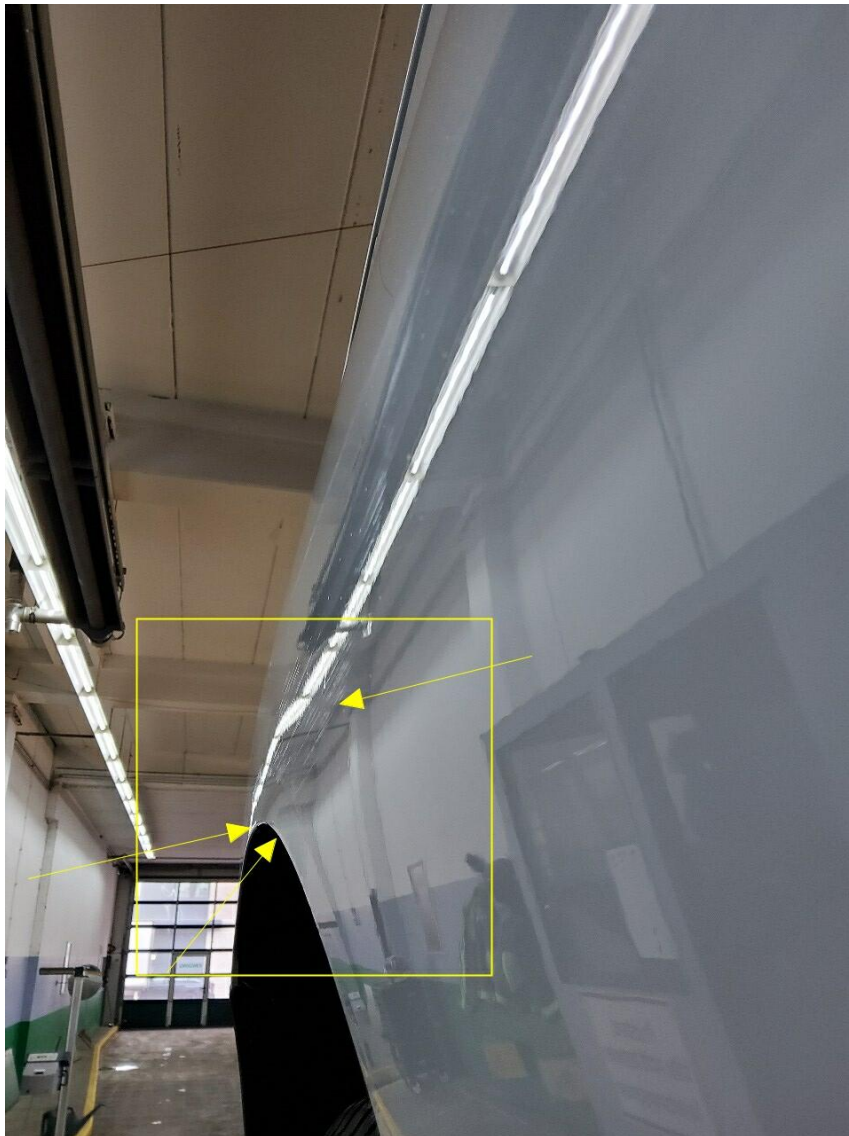
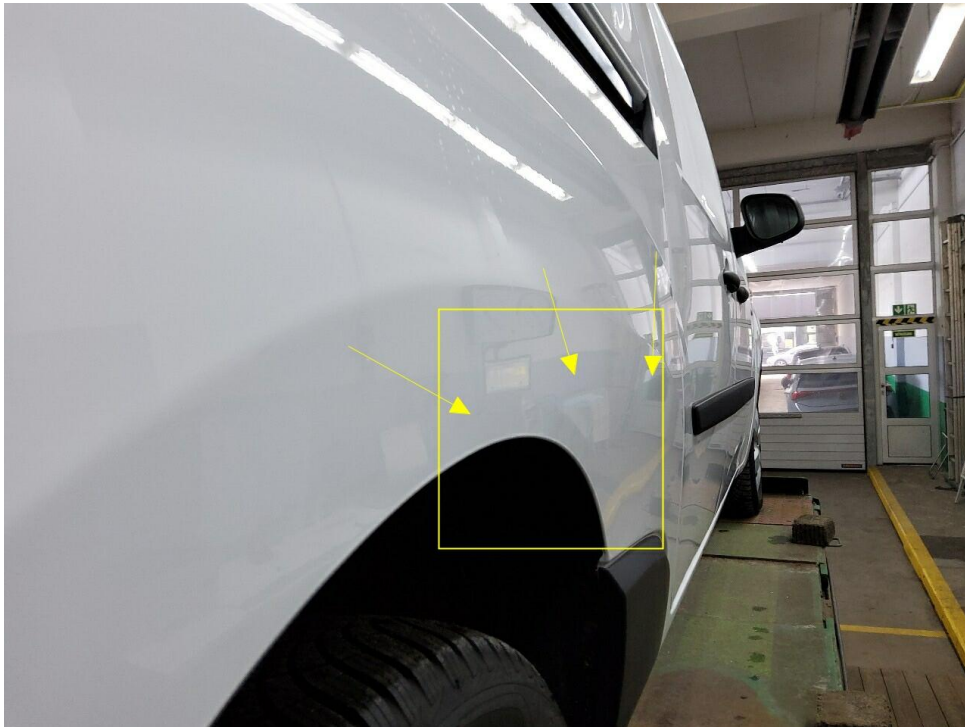
Bild 8 : Seitenteil hinten rechts, deformiert, instandsetzen und lackieren mit Lackaufbau

Bild 9 : Seitenteil hinten rechts, deformiert, instandsetzen und lackieren mit Lackaufbau

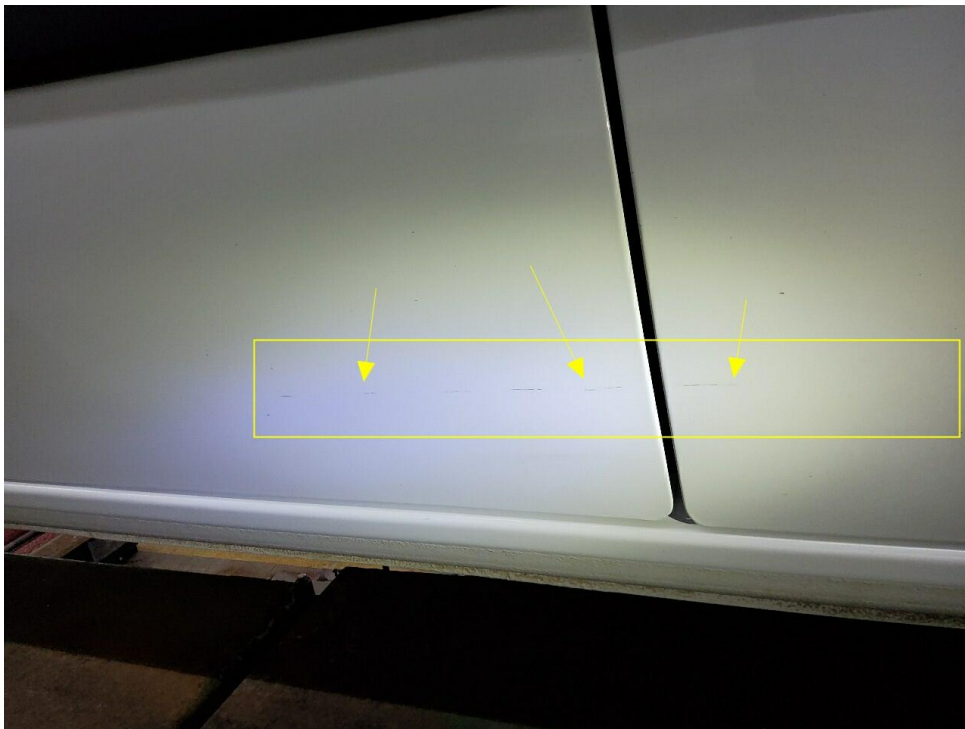
Bild 10 : Tür vorne rechts Lackierung, zerkratzt, smart repair
Tür hinten rechts Lackierung, zerkratzt, smart repair

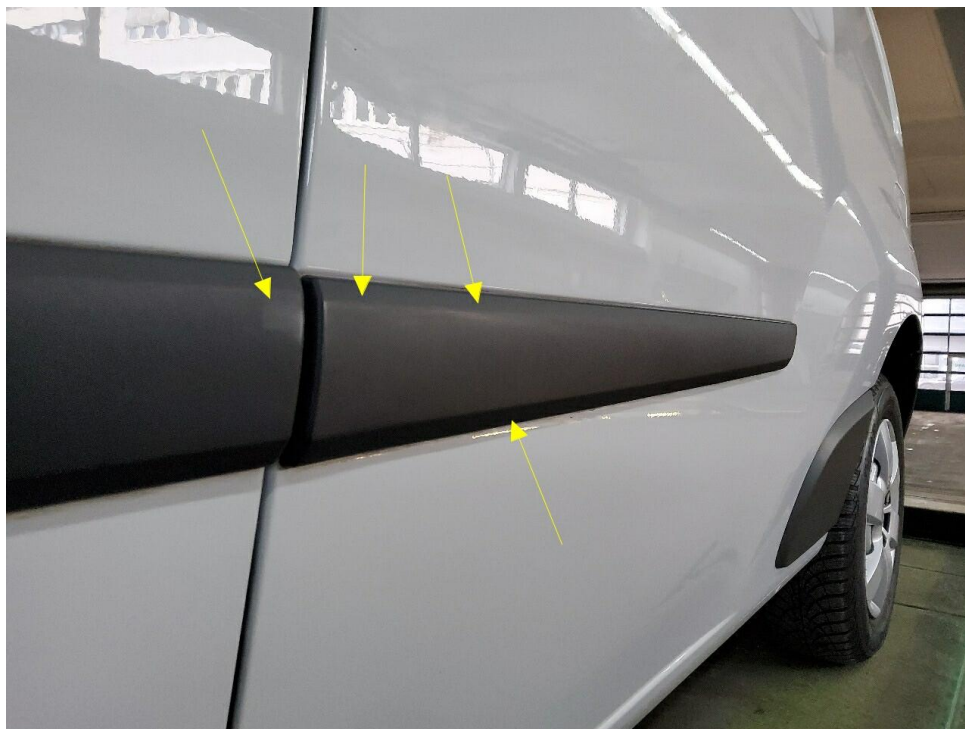
Bild 11 : Tür hinten links Zierleiste mitte, deformiert, erneuern
Tür vorne links Zierleiste mitte, deformiert, erneuern

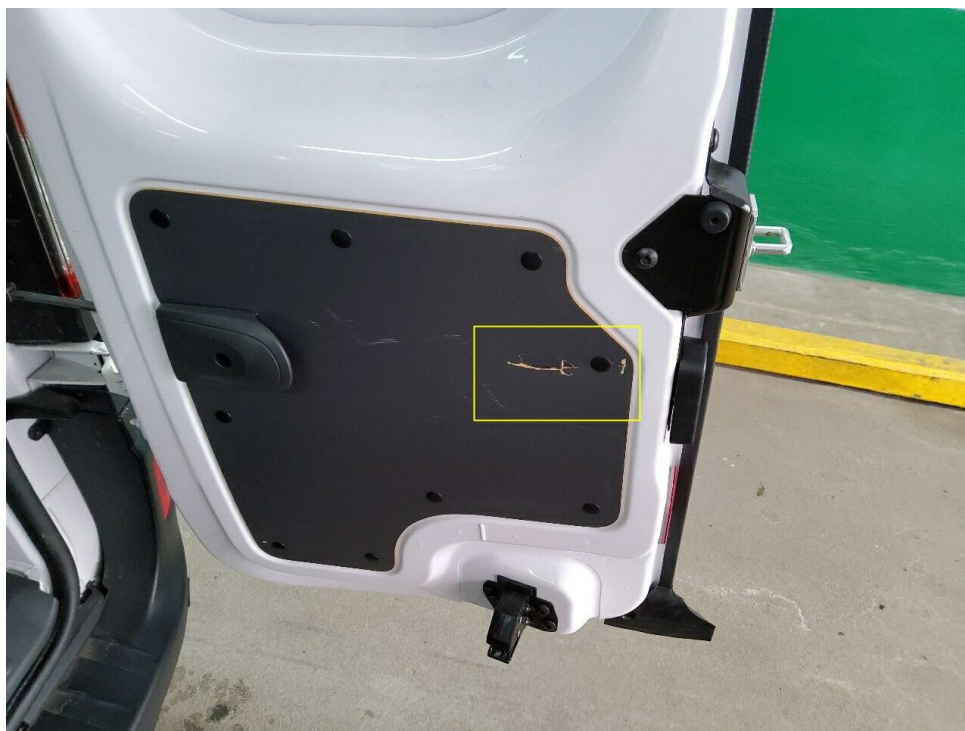
Bild 12 : Hecktür hinten rechts Türverkleidung gebrochen

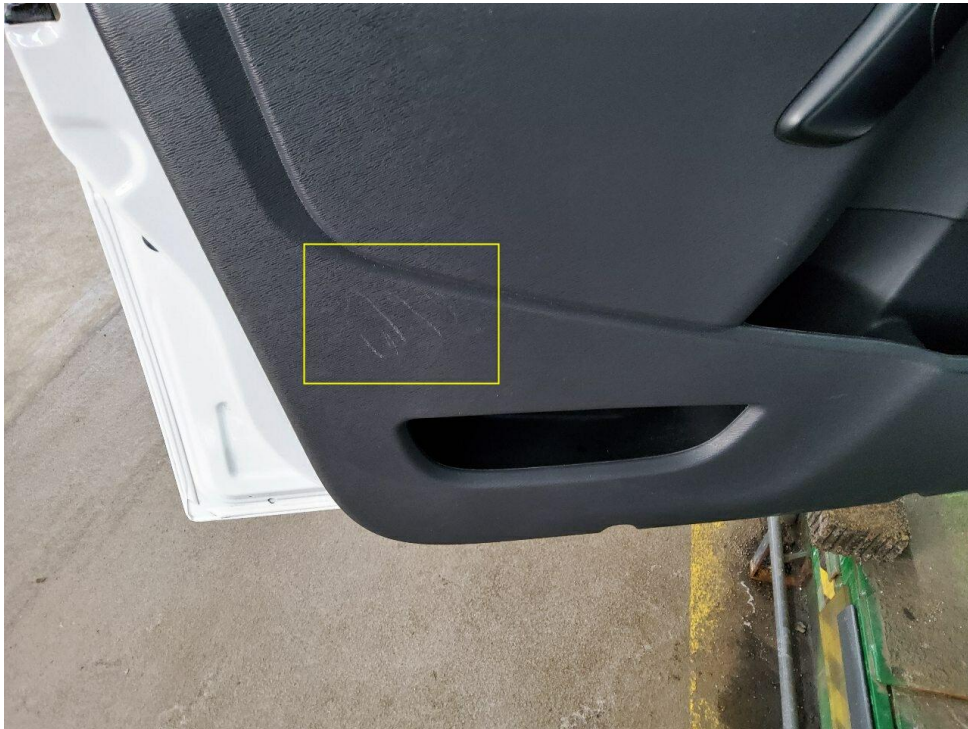
Bild 13 : Fahrertürverkleidung verkratzt
