DEKRA Automobil GmbH  
Borsigallee 24B, 60388 Frankfurt

## Bewertungsgutachten

**Kennzeichen**                      **F MO5040**                      **FIN**      **WBAJC31020WA79258**

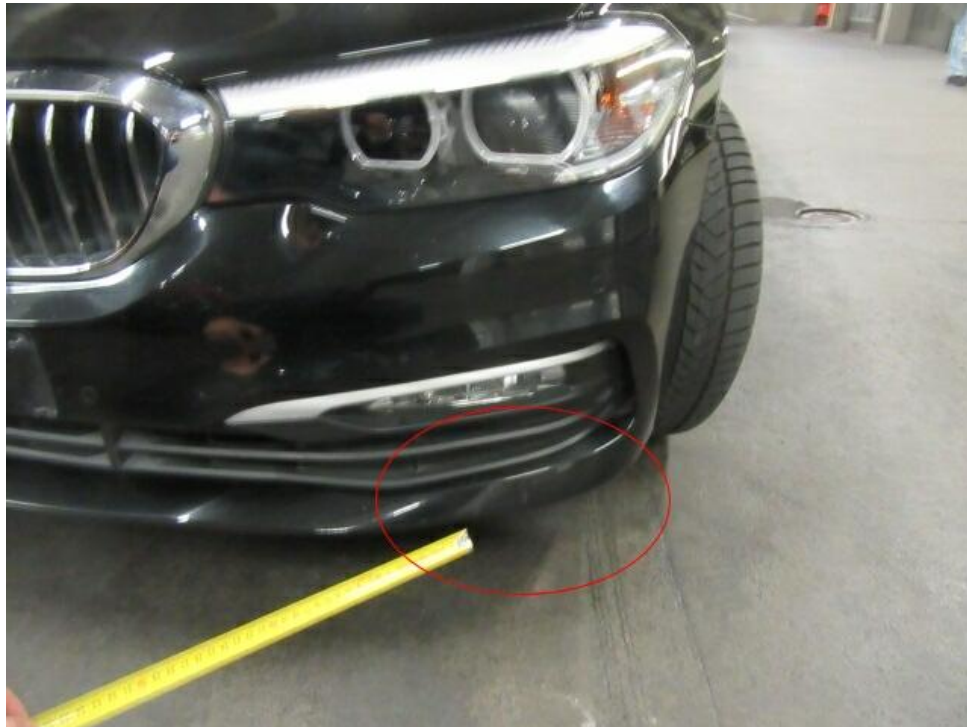
Stoßfänger vorne Lackierung, zerkratzt, smart repair (Bild 5, 11); Seitenteil hinten rechts, eingedellt, instandsetzen und lackieren mit Lackaufbau (Bild 9, 10); Lackvorbereitung.

Bild 5 : Stoßfänger vorne Lackierung, zerkratzt, smart repair

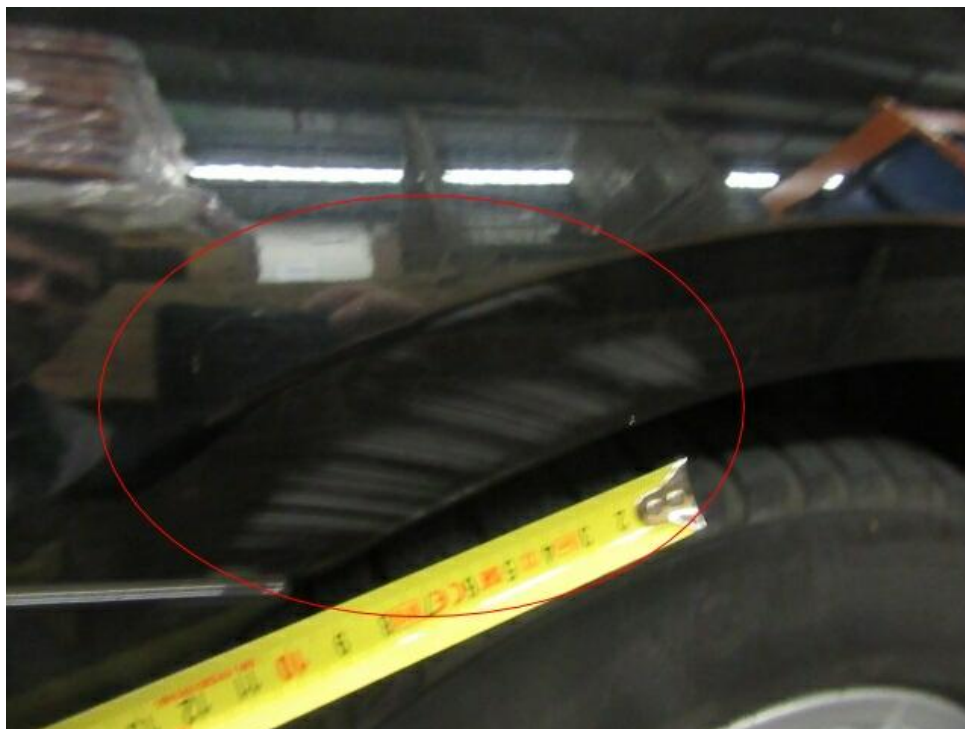
Bild 9 : Seitenteil hinten rechts, eingedellt, instandsetzen und lackieren mit Lackaufbau

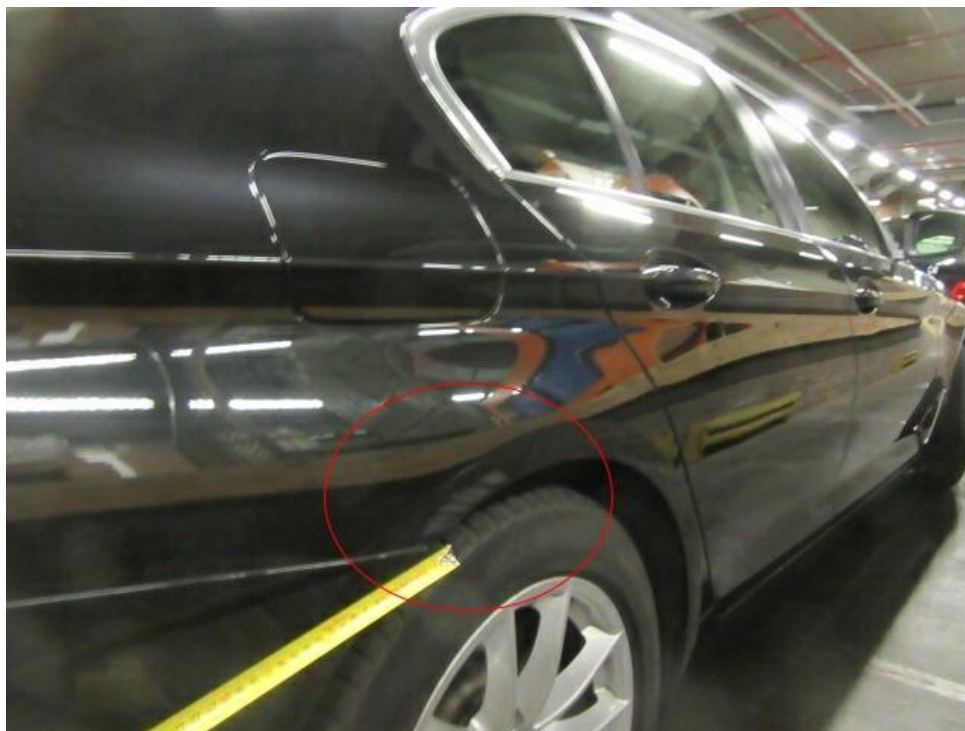
Bild 10 : Seitenteil hinten rechts, eingedellt, instandsetzen und lackieren mit Lackaufbau

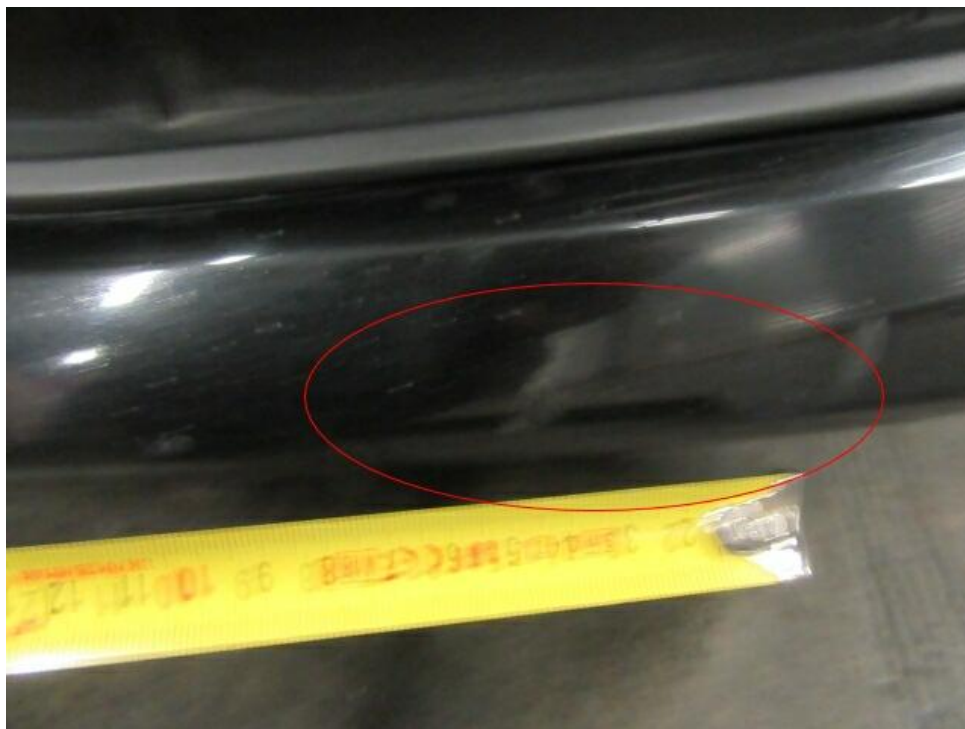
Bild 11 : Stoßfänger vorne Lackierung, zerkratzt, smart repair
