**Gutachten-Nr. 6578024**

**Datum: 09.04.2024**

TÜV SÜD Auto Service GmbH  
Schaden- und Wertgutachten

**Gutachten-Nr. 6578024**
**Datum: 09.04.2024**
**F A H R Z E U G B E W E R T U N G**
**SCHADENNUMMER:**
**FZ-HALTER / AUFTRAGGEBER:** FIRMA SÜDWESTRUNDFUNK ANSTALT DES ÖFFENTLICHEN  
RECHTS  
HANS-BREDOW-STRASSE 18  
76530 BADEN-BADEN

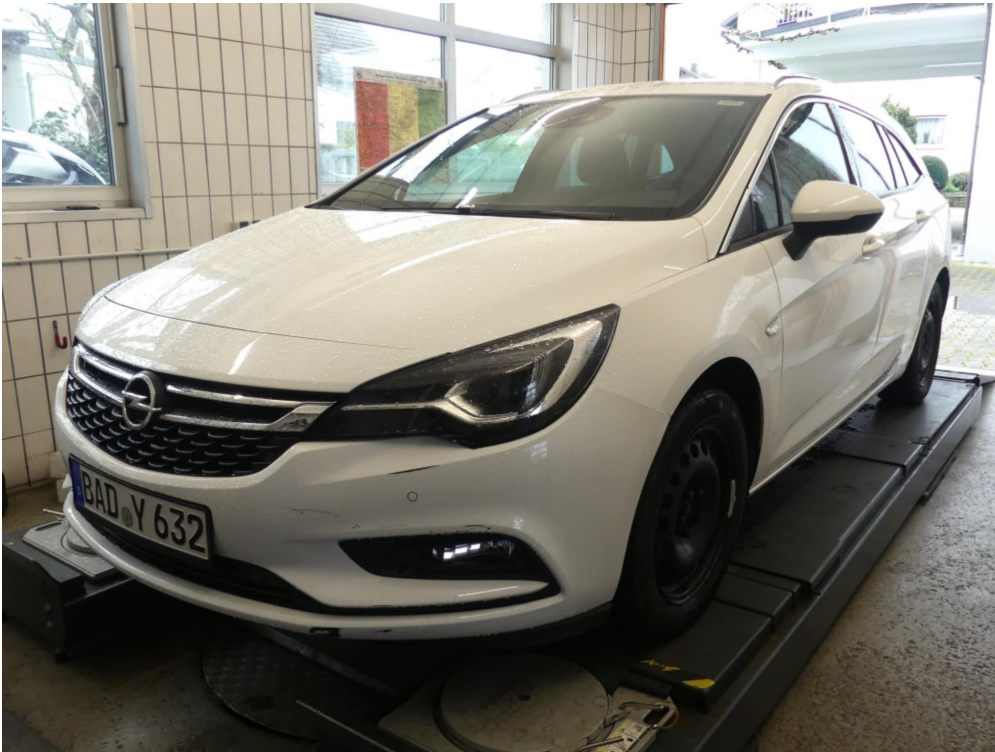
**Bild 1**

Seitenansicht vorne  
Links.

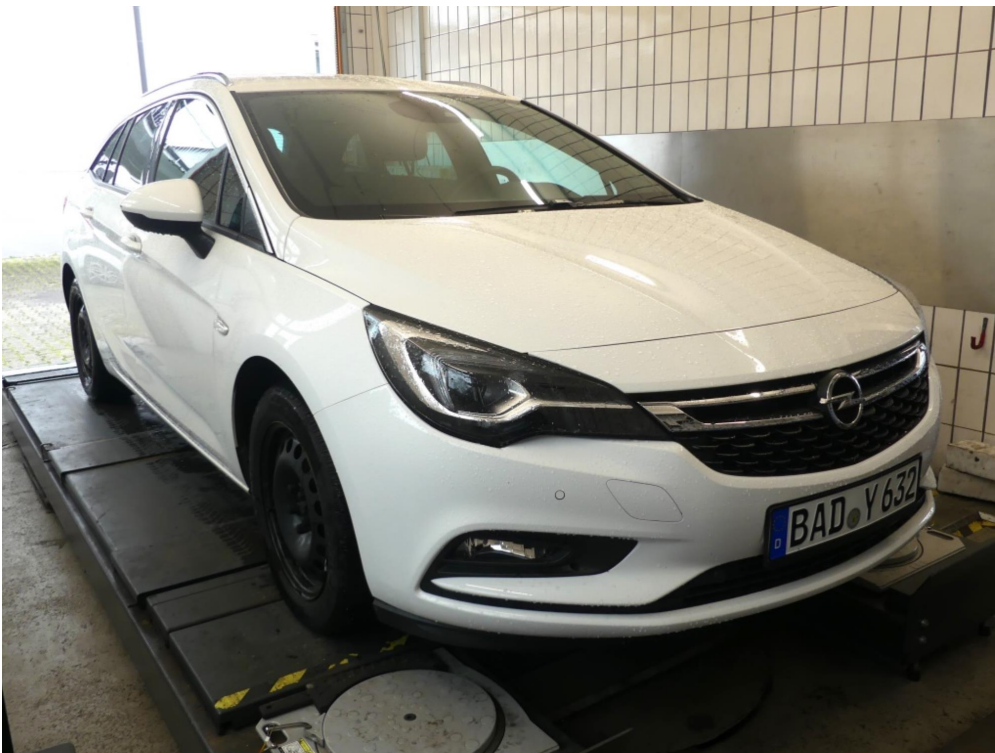
**Bild 2**

Seitenansicht vorne  
rechts.

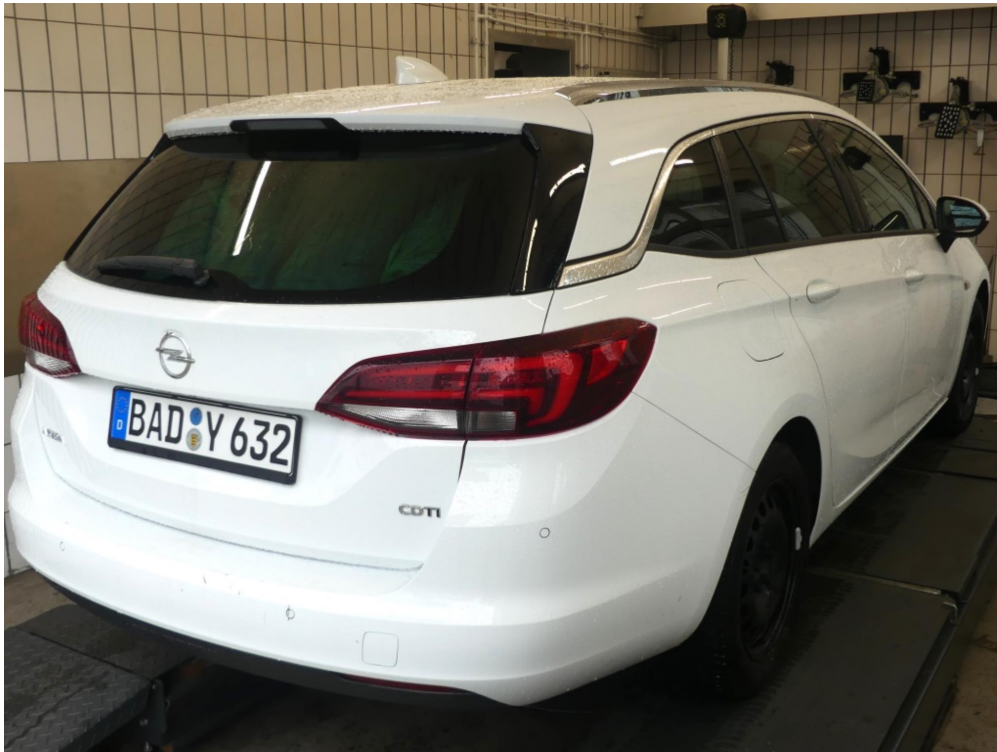
**Bild 3**

Seitenansicht  
hinten rechts.

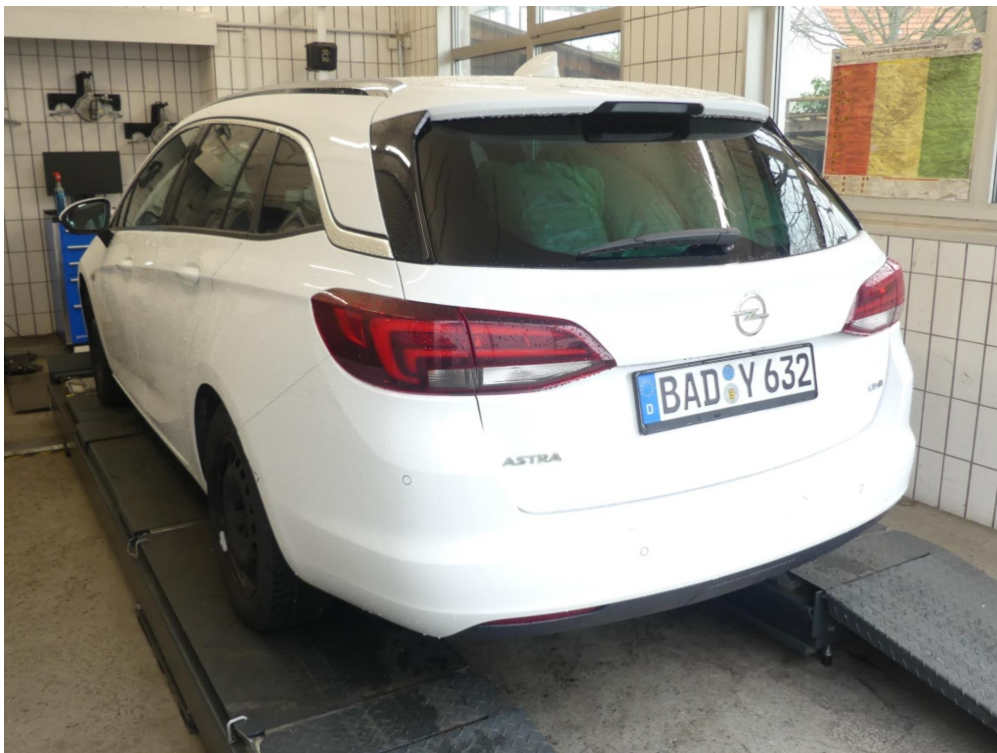
**Bild 4**

Seitenansicht  
hinten links.

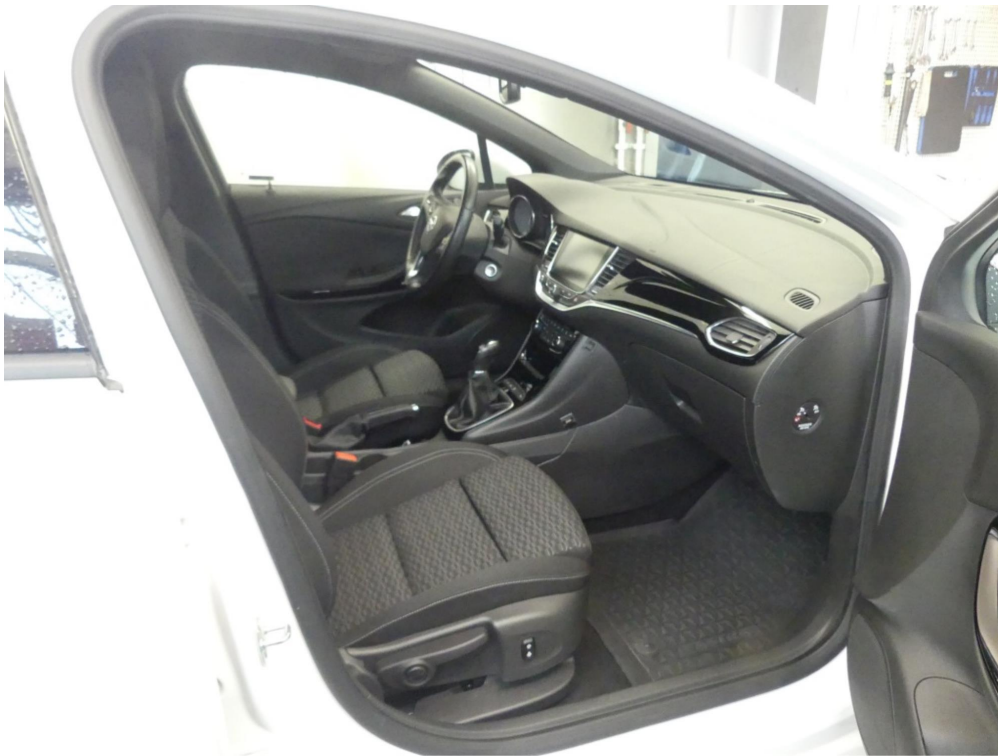
**Bild 5**

Ansicht  
Fahrerstrom.

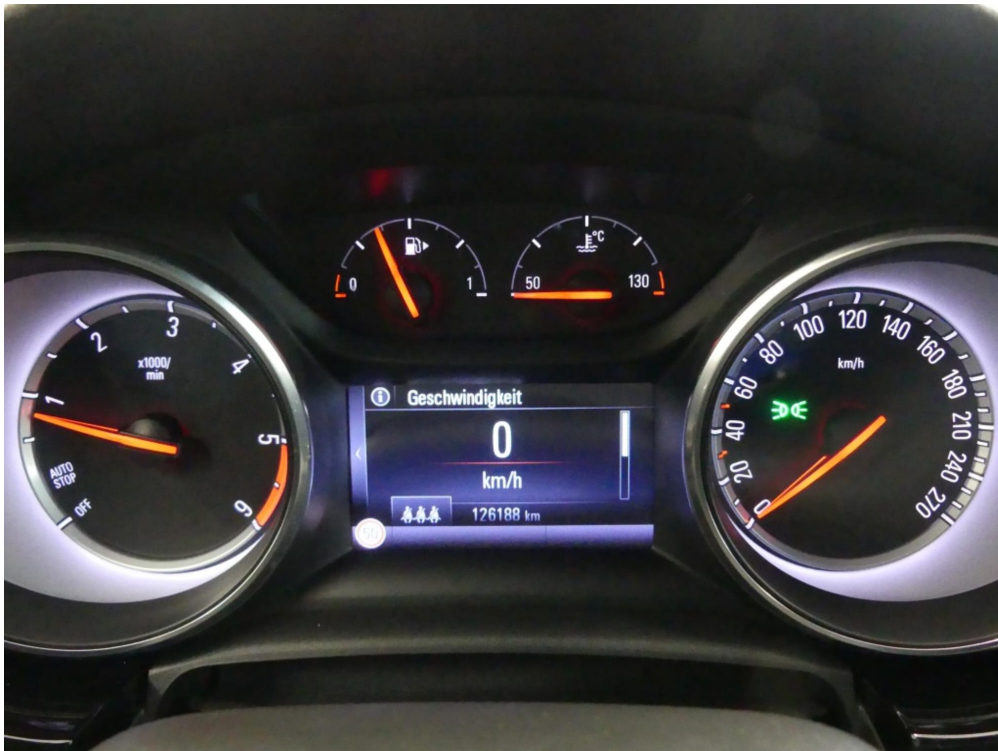
**Bild 6**

Ansicht  
Kombiinstrument,  
Laufleistung.

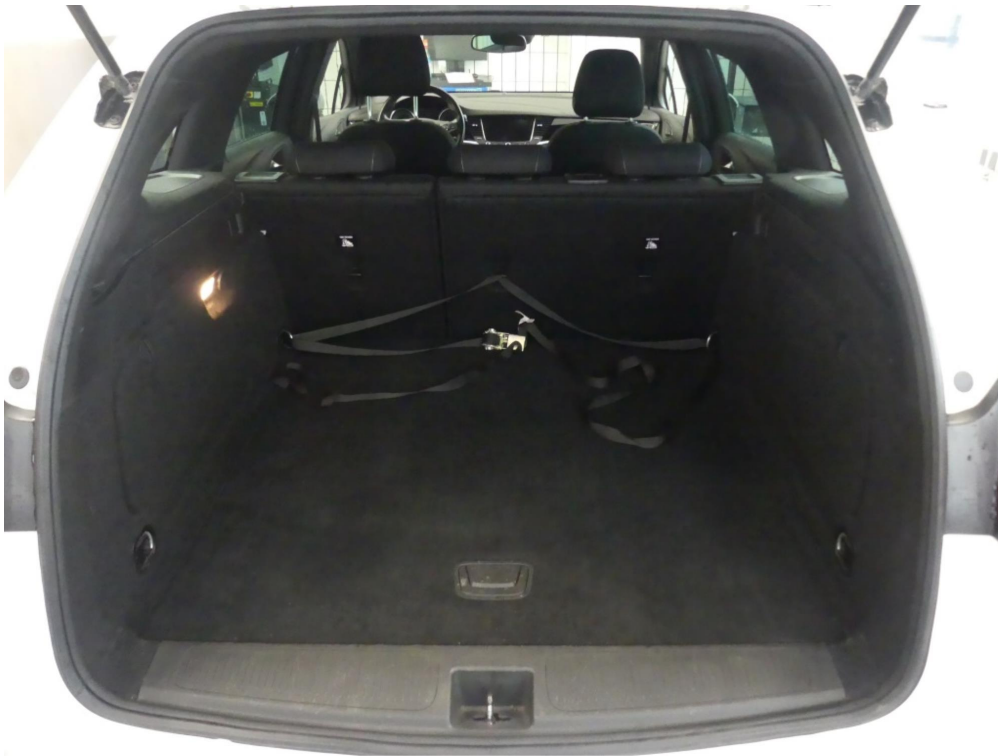
**Bild 7**

Ansicht Kofferraum.

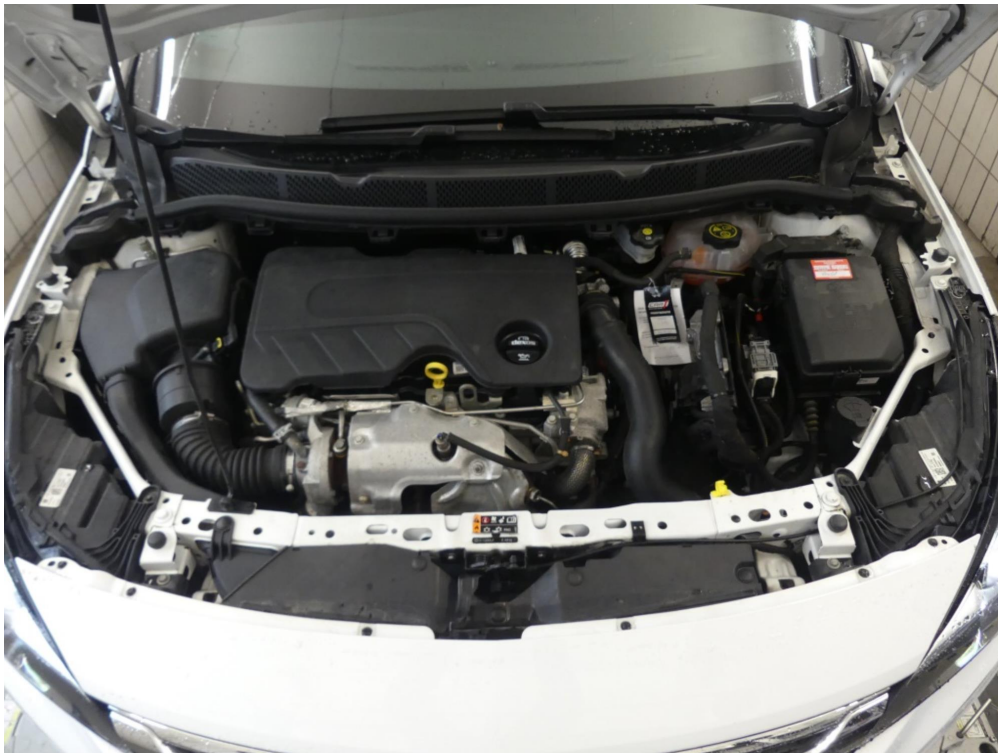
**Bild 8**

Ansicht Motorraum.

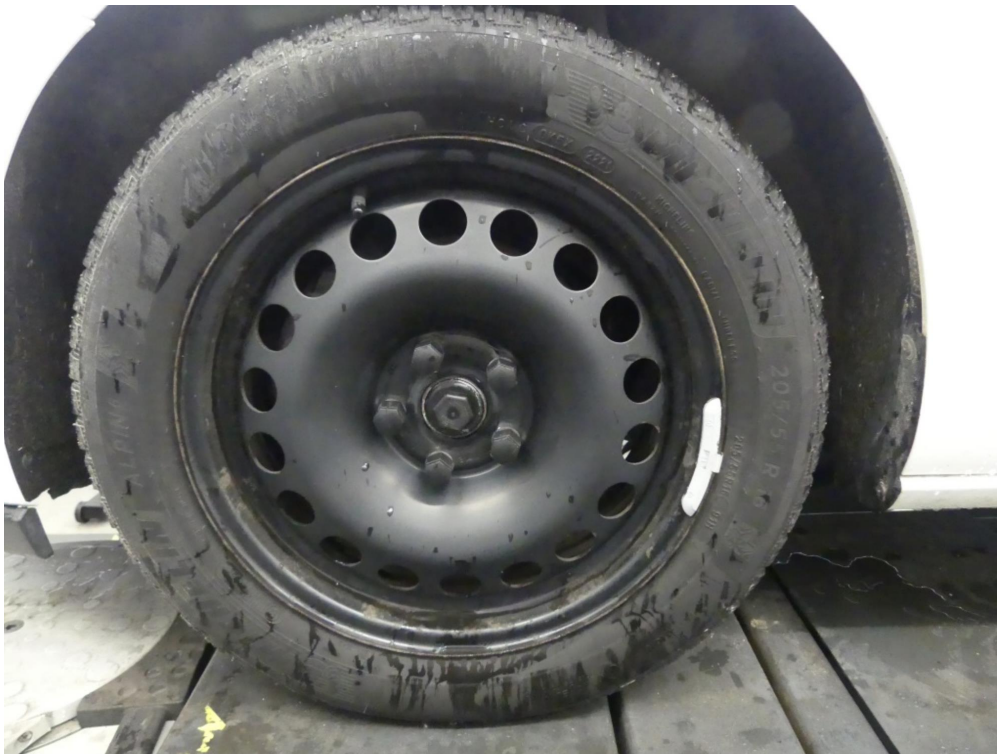
**Bild 9**

Ansicht Rad vorne  
Links.

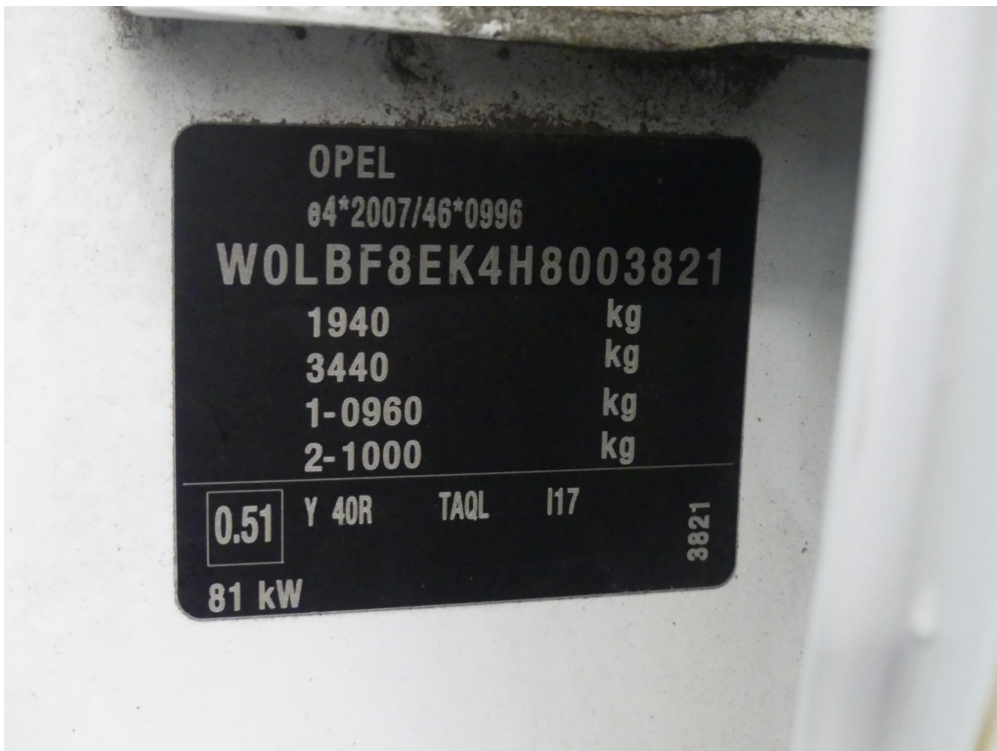
**Bild 10**

Ansicht Fahrzeug-  
Typenschild.
