## Auftrag

Entsprechend Ihres Auftrages vom 03.05.2024 wurde ein Bewertungsgutachten zum Händlereinkaufswert erstellt. Die Auftragserteilung erfolgte durch Herrn Brnjic. Auftragsgemäß erfolgt die Bewertung zum Stichtag 22.04.2024.

## Fahrzeugbeschreibung

Fahrzeugart	Personenkraftwagen
Hersteller	VOLKSWAGEN-VW
Typ / Verkaufsbezeichnung	7J0 / Transporter T6 4MOTION Kurz
Aufbauart	Transporter
HSN / TSN	0603 / BXT
Fahrzeug-Ident.-Nr.	WV1ZZZ7HZHH044640
zul. Gesamtmasse	2800
Maße über alles L / B / H	4904 / 1904 / 1970 (mm)
Radstand	3000
Türen	4
Sitzplätze	3
Farbe	Candy White
Lackierung	Uni
Polster / Farbe	Stoff / Schwarz
Energiequelle / Kraftstoff	Diesel
Motorart / Zylinderanzahl	Reihenmotor / 4
Leistung / Hubraum	110 kW / 1968 cm <sup>3</sup>
Schadstoffklasse	EURO6;Y;PI/CI; N1 III, N2
Getriebe / Gänge	Schaltgetriebe / 6
Felgen	Stahl mit Radzierblende
Km-Stand abgelesen	106.642

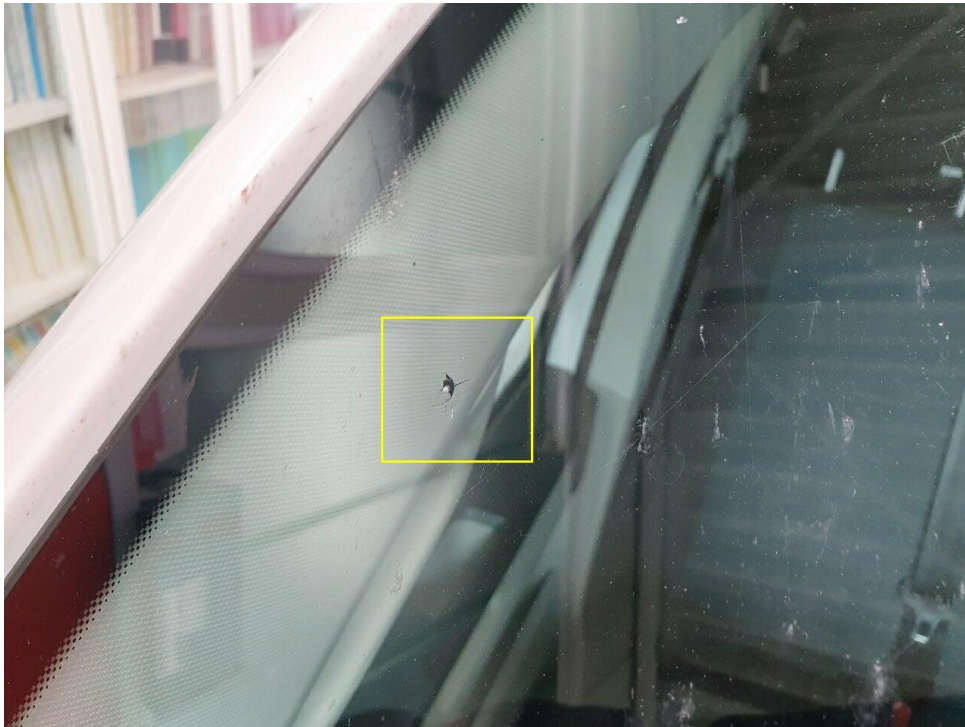
Bild 7 : Frontscheibe mehrere Steinschläge

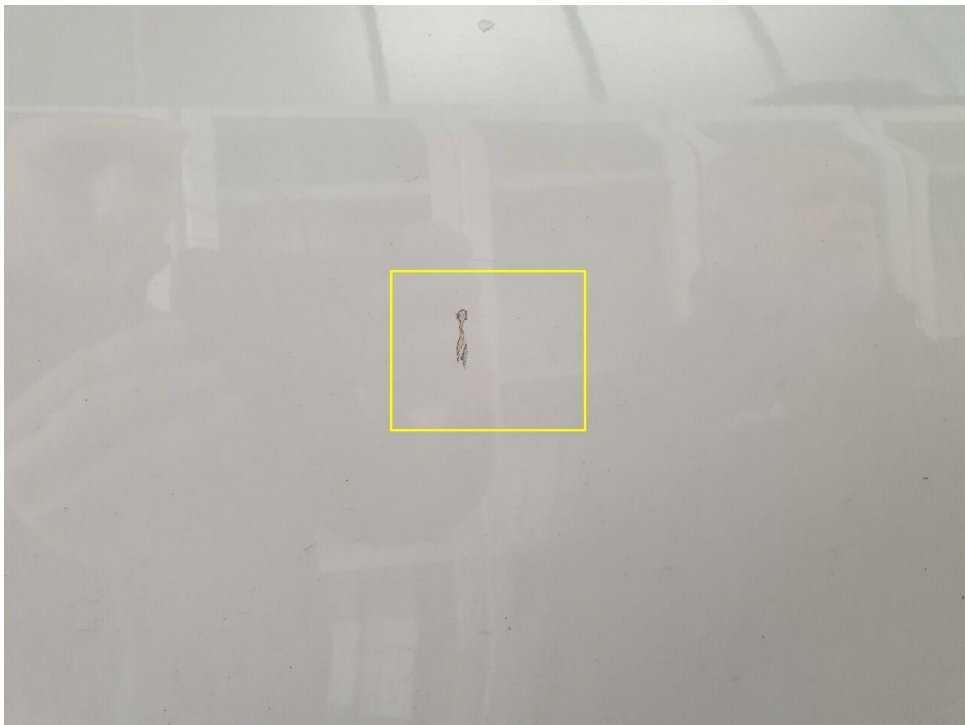
Bild 8 : Seitenwand hinten rechts verkratzt

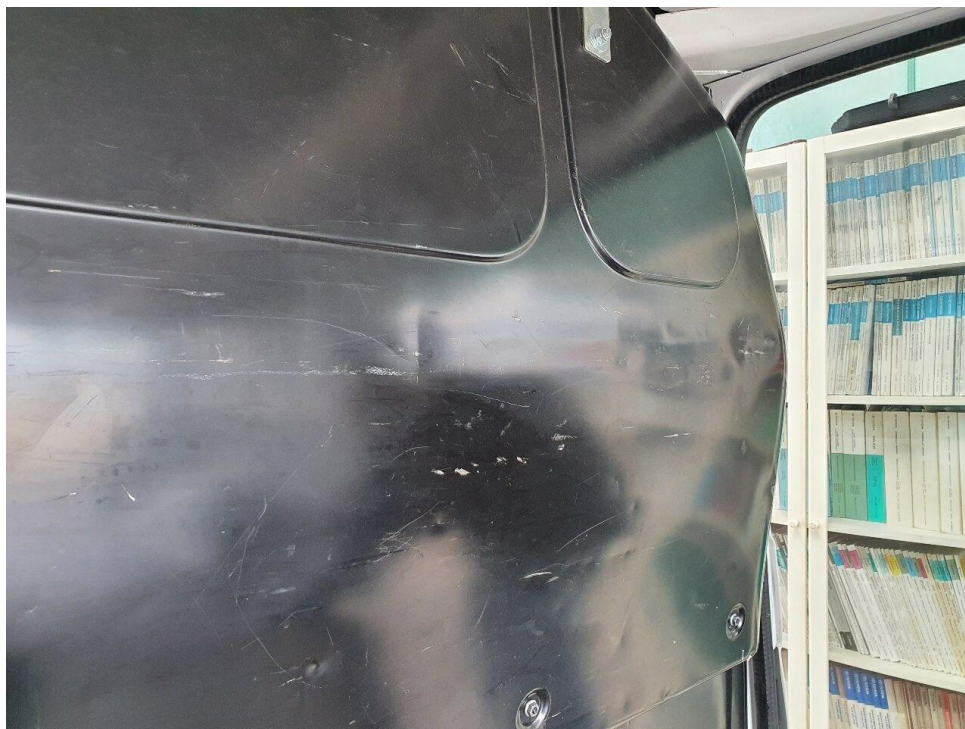
Außenspiegel links und rechts oberflächliche Kratzer, ; Radlauf hinten rechts innen eingedellt, (Bild 19); Trennwand mehrfach eingedellt, (Bild 9).

Bild 9 : Trennwand mehrfach eingedellt

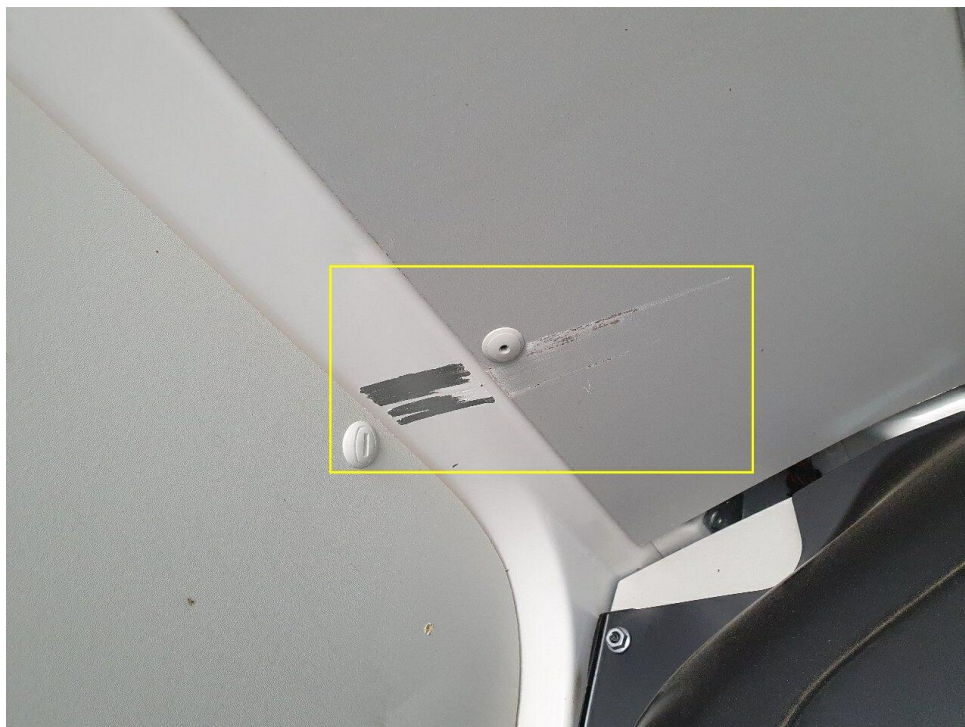
Bild 10 : Dachinnenseite links im Laderaum verschrammt

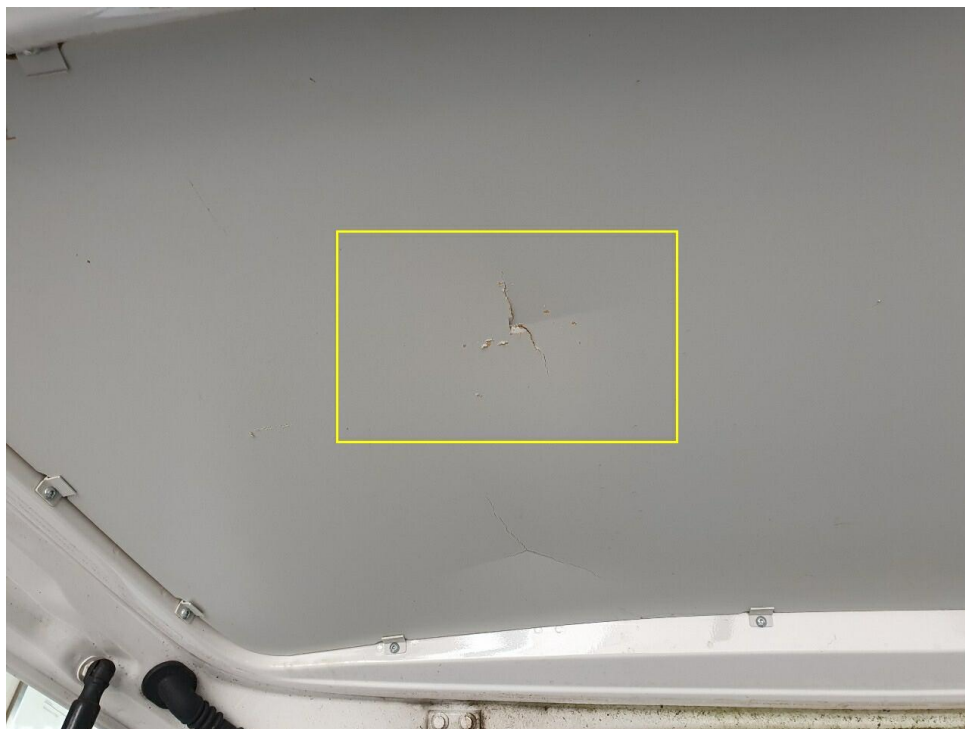
Bild 11 : Laderaumverkleidungen gebrochen

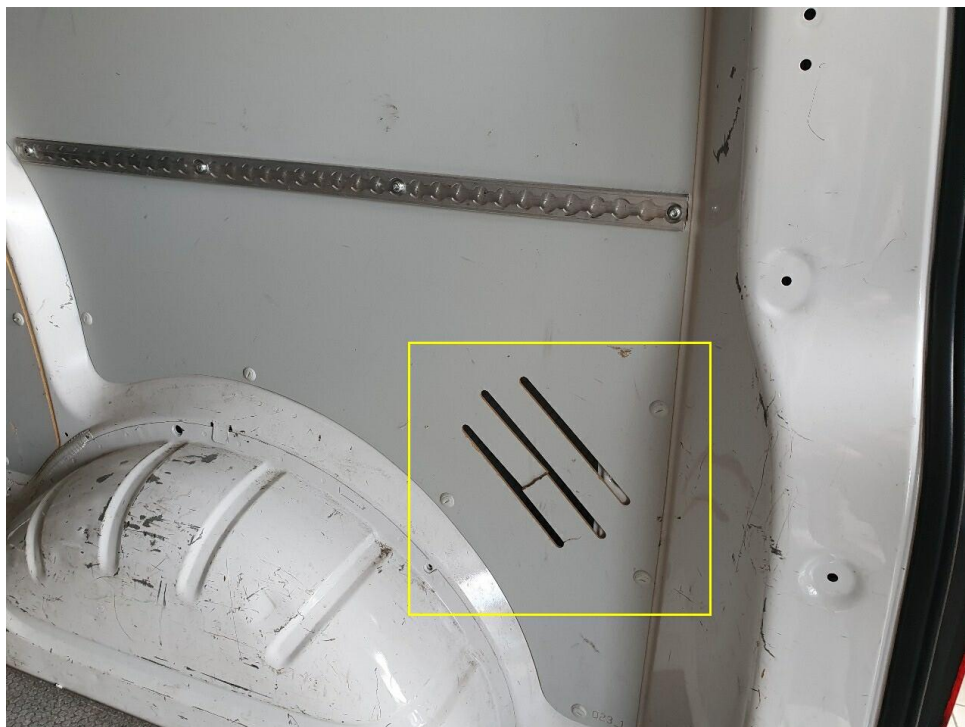
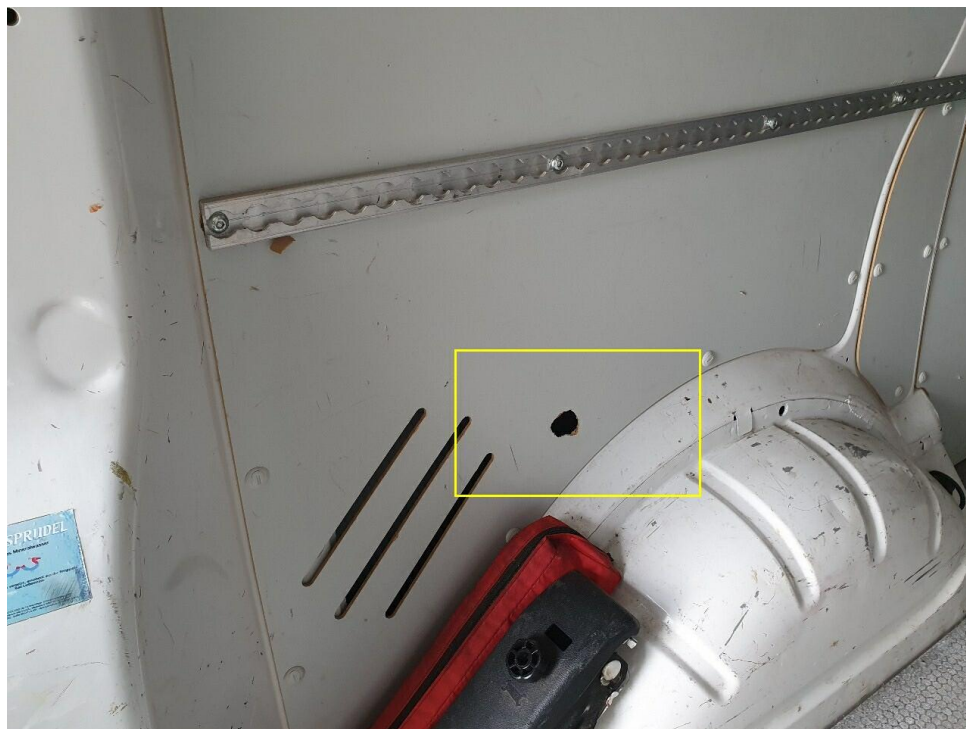
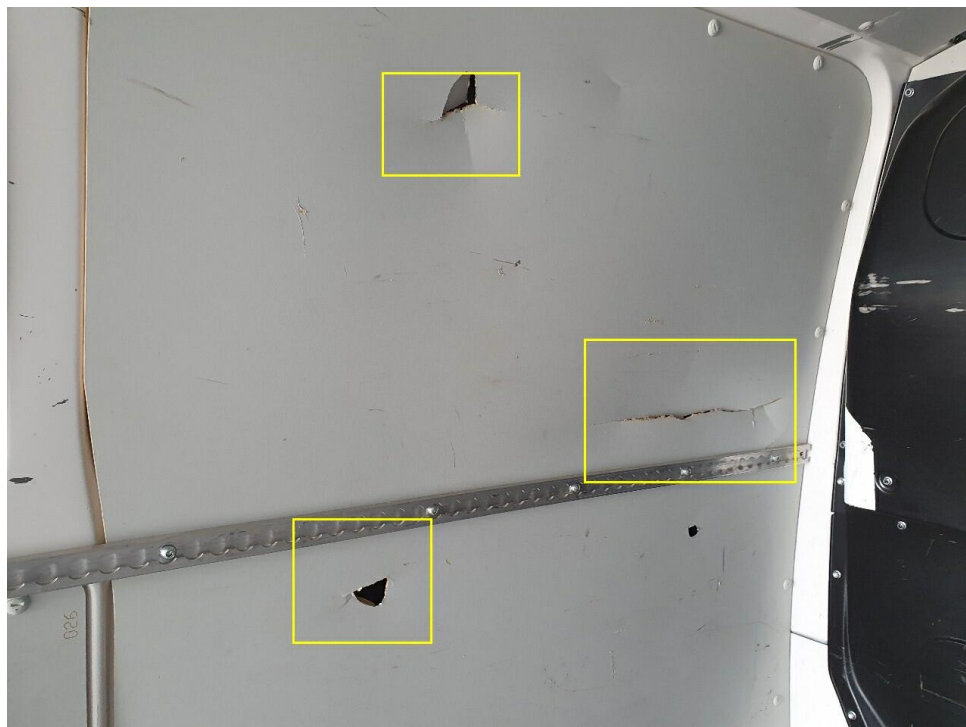
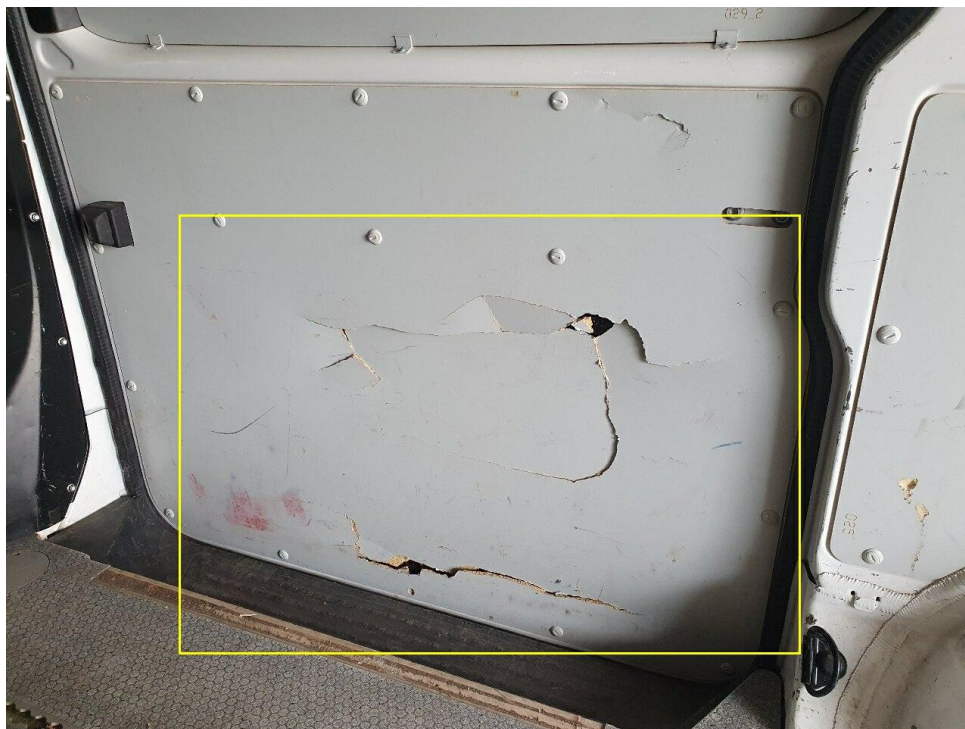
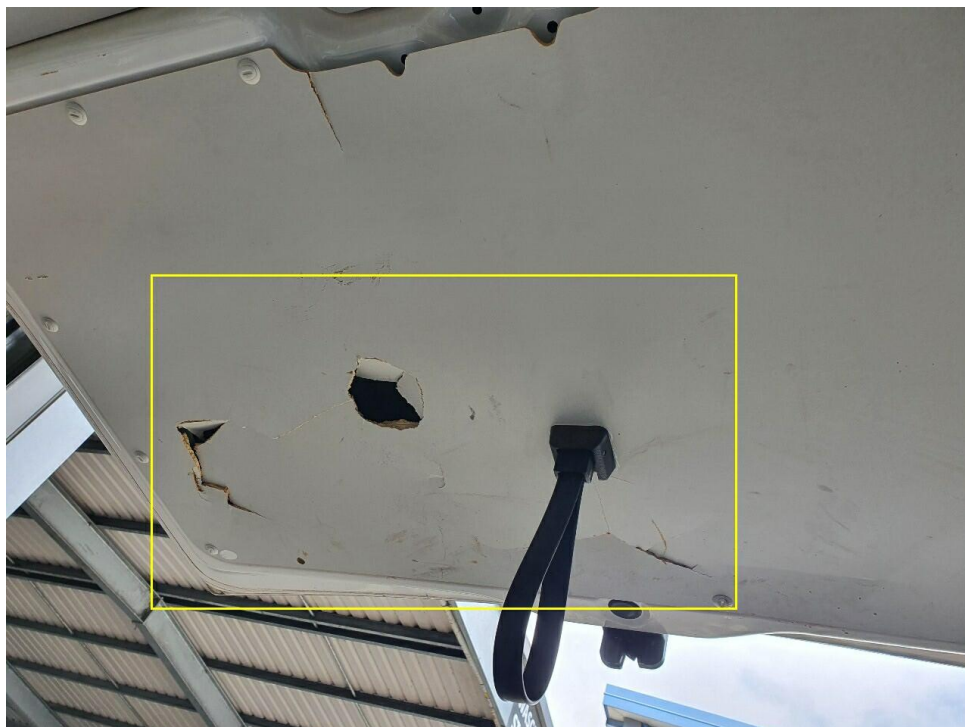
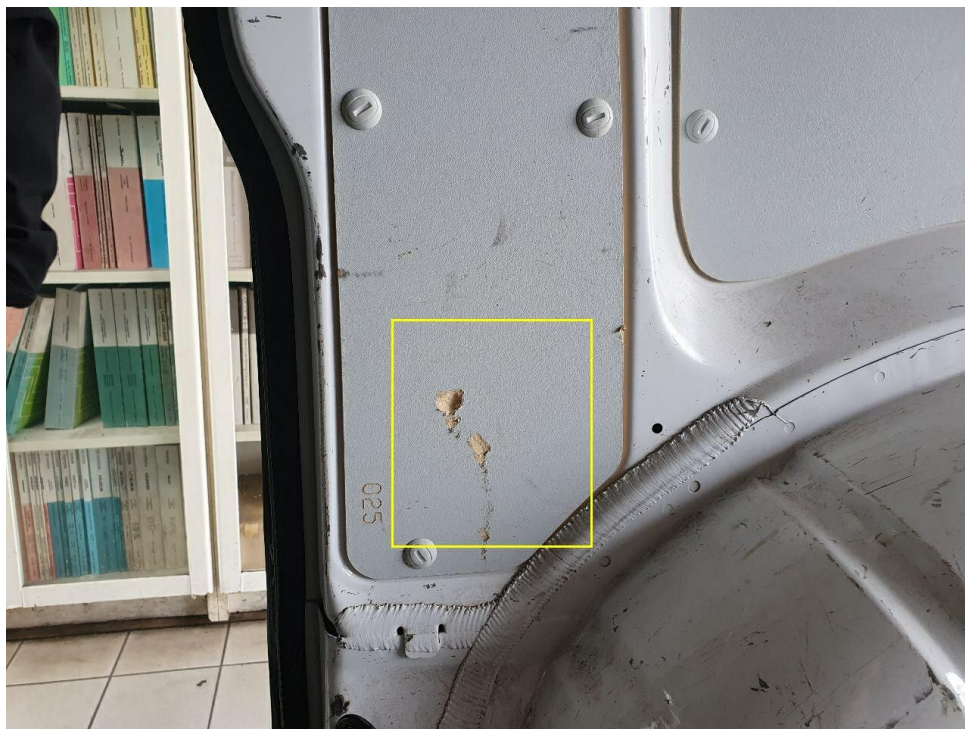
Bild 12 : Laderaumverkleidung gebrochen

Bild 13 : Laderaumverkleidung gebrochen

Bild 14 : Laderaumverkleidung gebrochen

Bild 15 : Laderaumverkleidung gebrochen

Bild 16 : Laderaumverkleidung gebrochen

Bild 17 : Laderaumverkleidung gebrochen

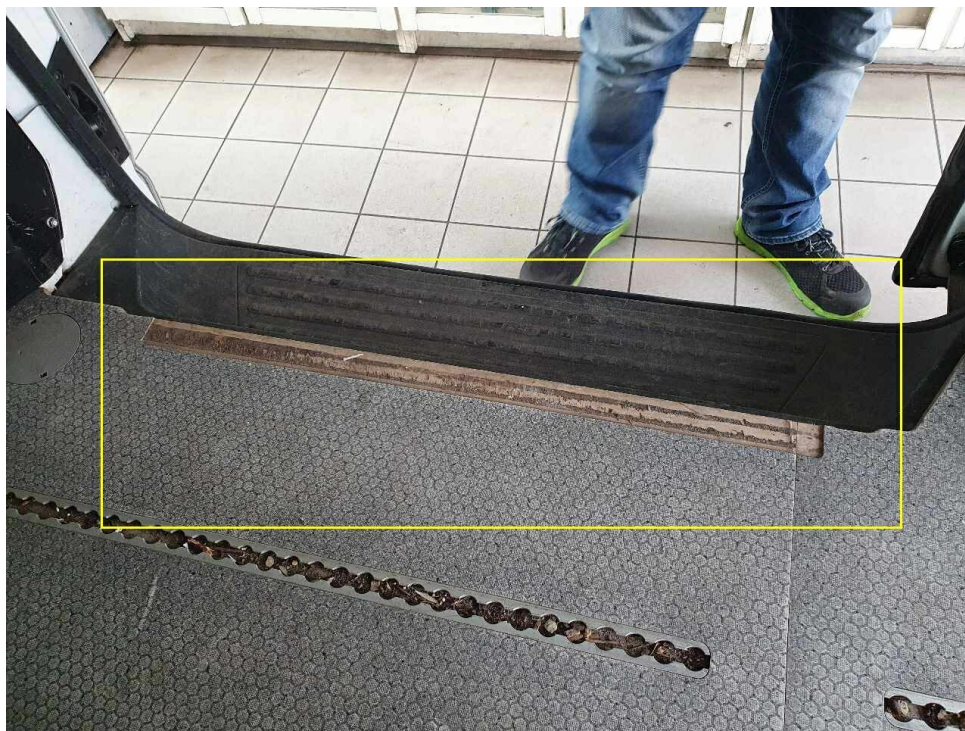
Bild 18 : Bodenbelag Laderaum Aluleiste abgebrochen

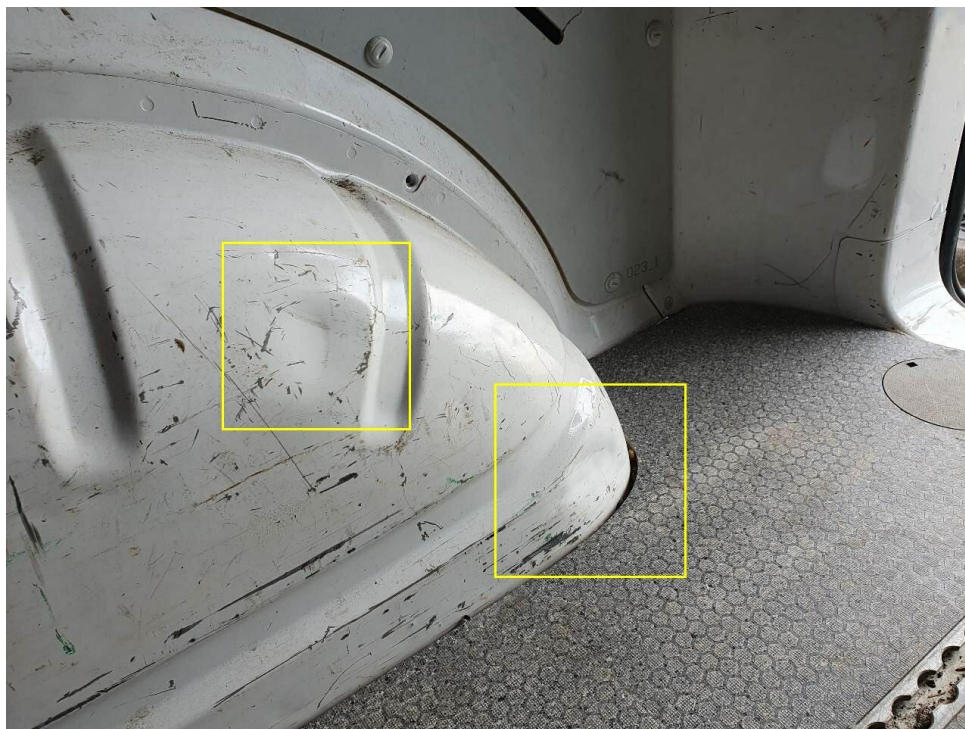
Bild 19 : Radlauf hinten rechts innen eingedellt

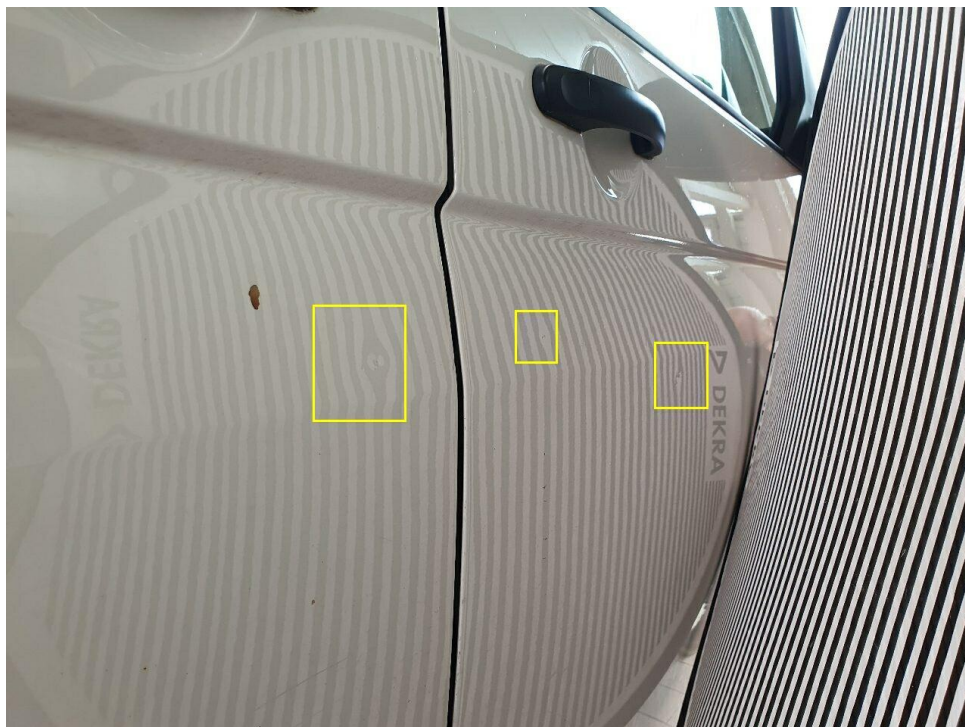
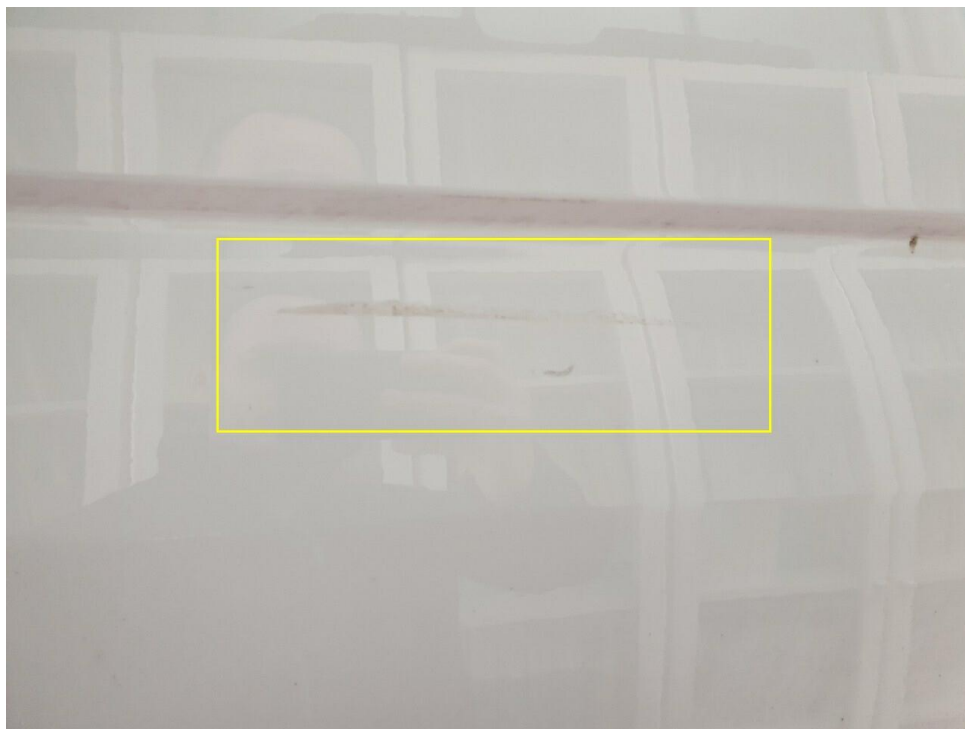
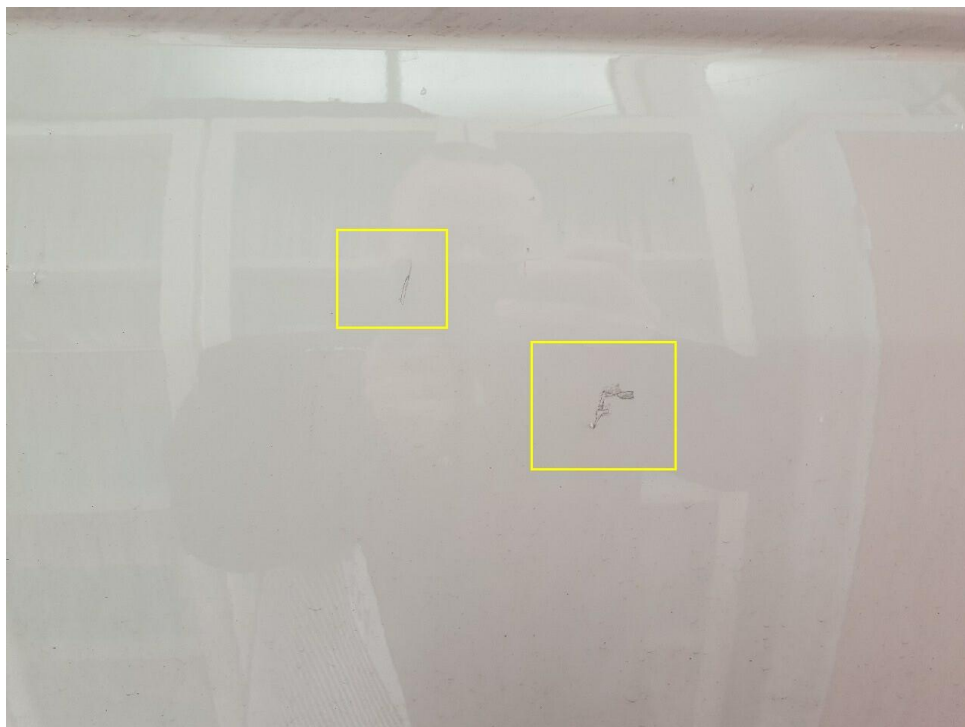
Bild 20 : Tür vorne rechts und Schiebetür rechts mehrfach eingedellt und verkratzt

Bild 29 : Tür vorne rechts und Schiebetür rechts mehrfach eingedellt und verkratzt

Bild 30 : Tür vorne rechts und Schiebetür rechts mehrfach eingedellt und verkratzt

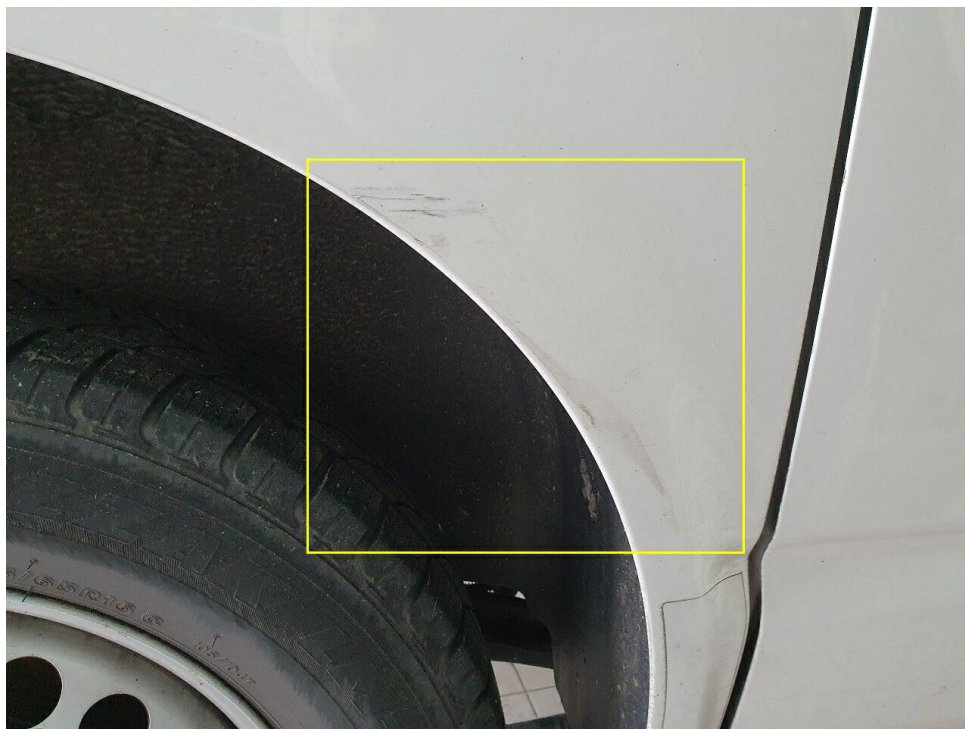
Bild 21 : Seitenwand hinten rechts verkratzt

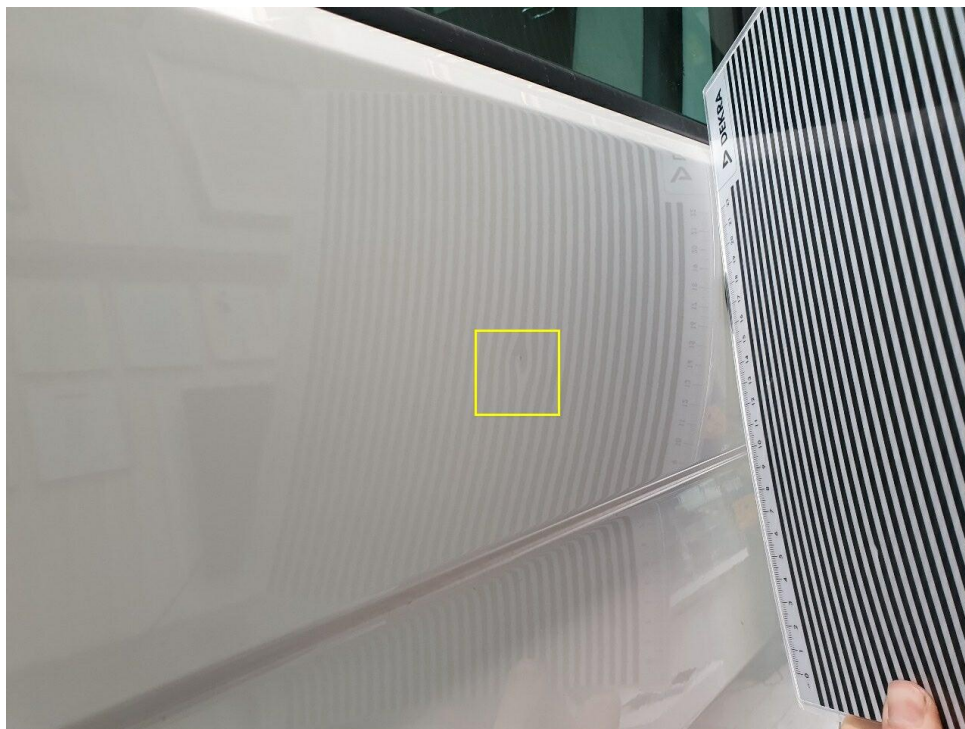
Stoßfänger vorne mehrfach verschrammt, erneuern (Bild 33); Seitenwand links mehrfach eingedellt, drücken (Bild 24, 26); Tür vorne links eingedellt, drücken (Bild 23); Rücklicht links verkratzt, erneuern (Bild 25); Stoßfänger hinten gestaucht, eingeschnitten, erneuern (Bild 27); Seitenwand hinten rechts verkratzt, lackieren mit Lackaufbau (Bild 8, 21); Tür vorne rechts und Schiebetür rechts mehrfach eingedellt und verkratzt, instandsetzen (Bild 20, 29, 30); Kotflügel vorne rechts eingedellt, drücken (Bild 31); Motorhaube eingedellt, drücken (Bild 32); Blende hinten links Druckstelle, erneuern (Bild 28); Laderaumverkleidungen gebrochen, erneuern (Bild 11); Dachinnenseite links im Laderaum verschrammt, lackieren mit Lackaufbau (Bild 10); Frontscheibe mehrere Steinschläge, instandsetzen (Bild 7); Dach hinten mittig eingedellt, drücken. Bodenbelag Laderaum Aluleiste abgebrochen, instandsetzen (Bild 18). Reifen hinten links verletzt, erneuern (Bild 6). Radiotouchscreen ohne Funktion, erneuern (Bild 34).

Bild 23 : Tür vorne links eingedellt

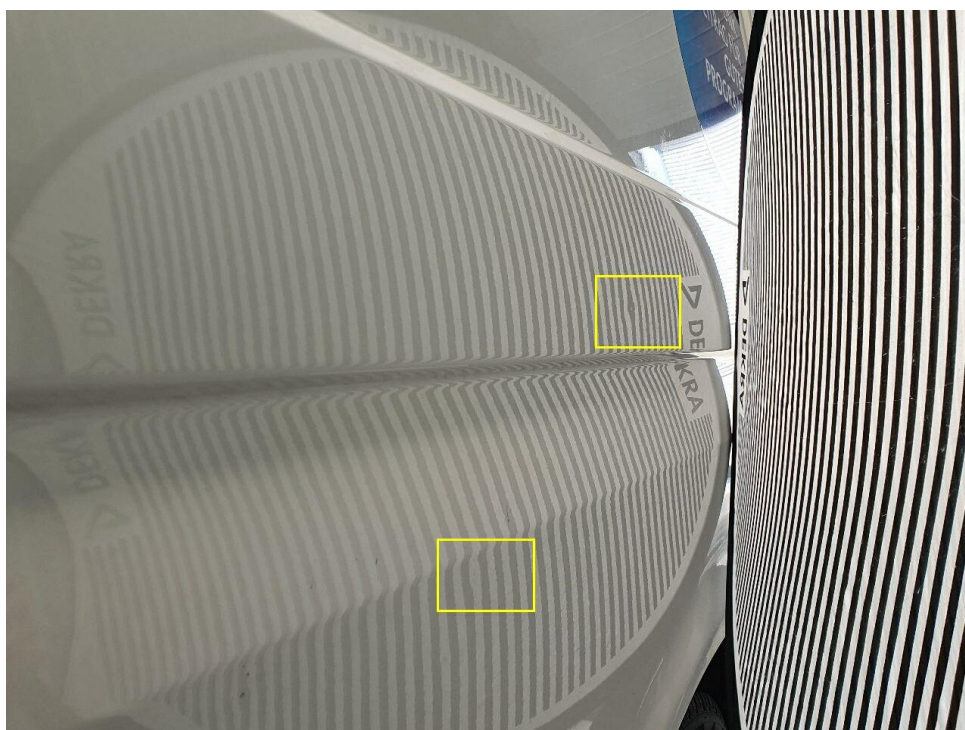
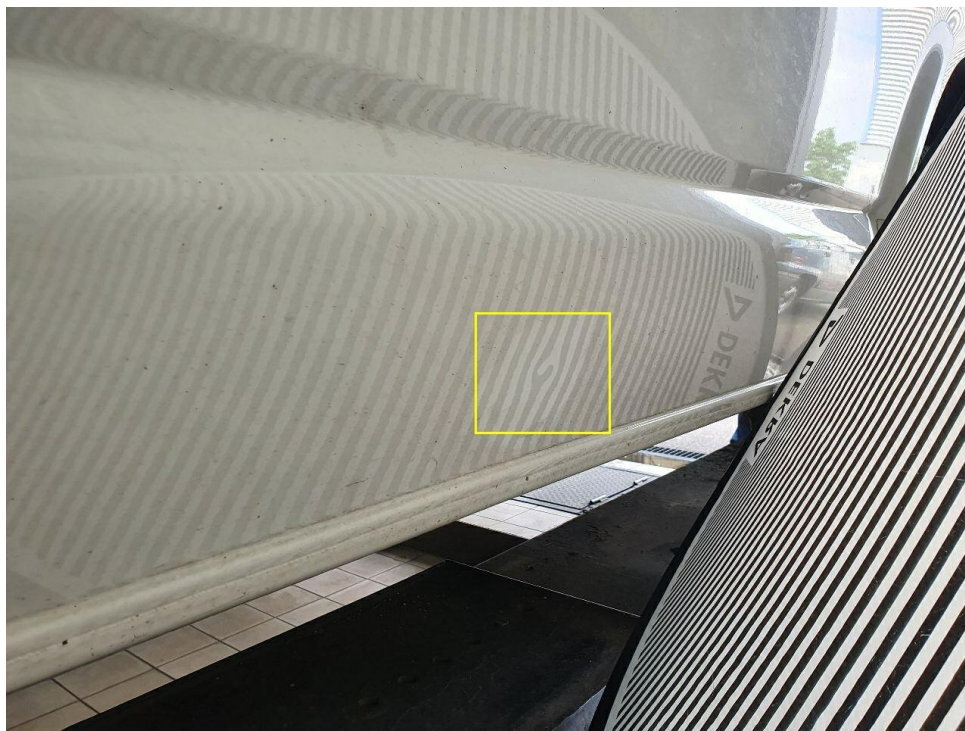
Bild 24 : Seitenwand links mehrfach eingedellt

Bild 26 : Seitenwand links mehrfach eingedellt

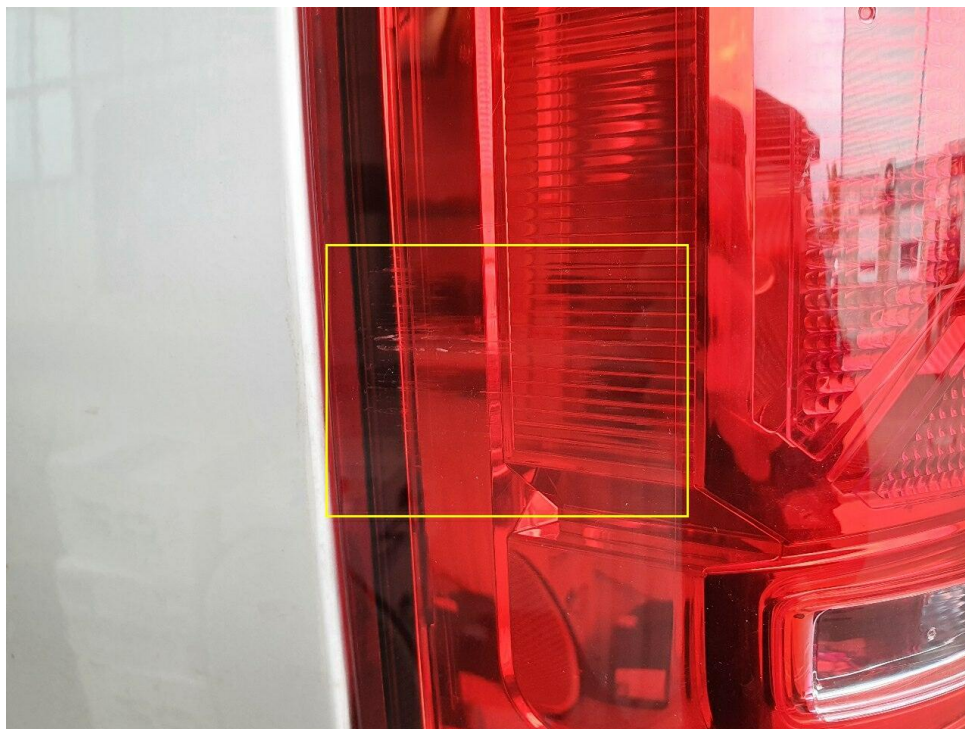
Bild 25 : Rücklicht links verkratzt

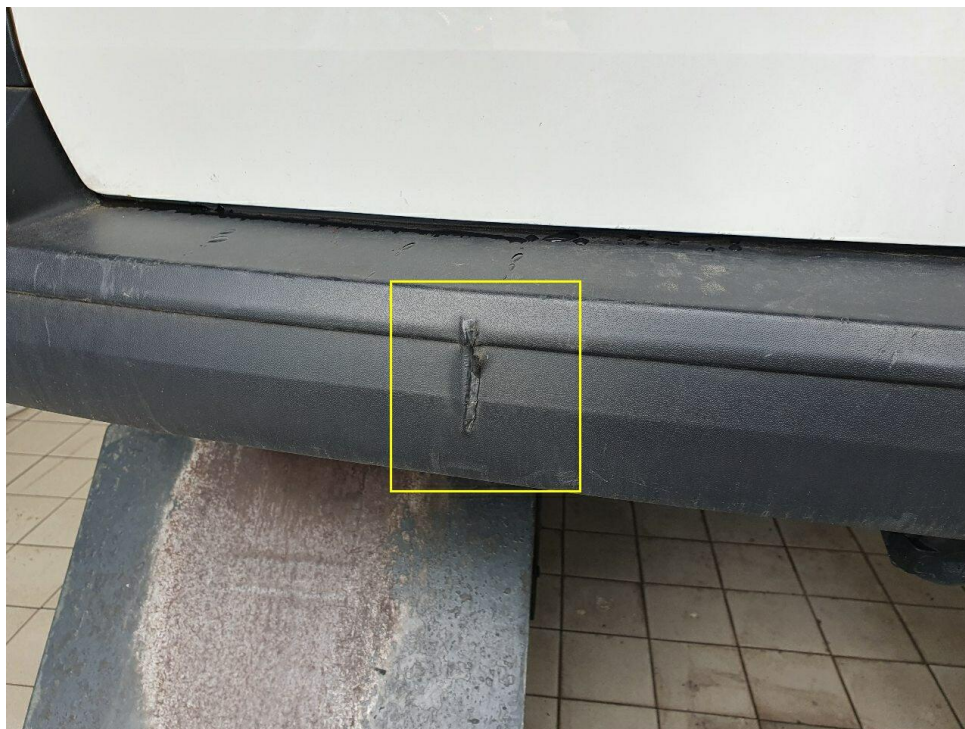
Bild 27 : Stoßfänger hinten gestaucht, eingeschnitten

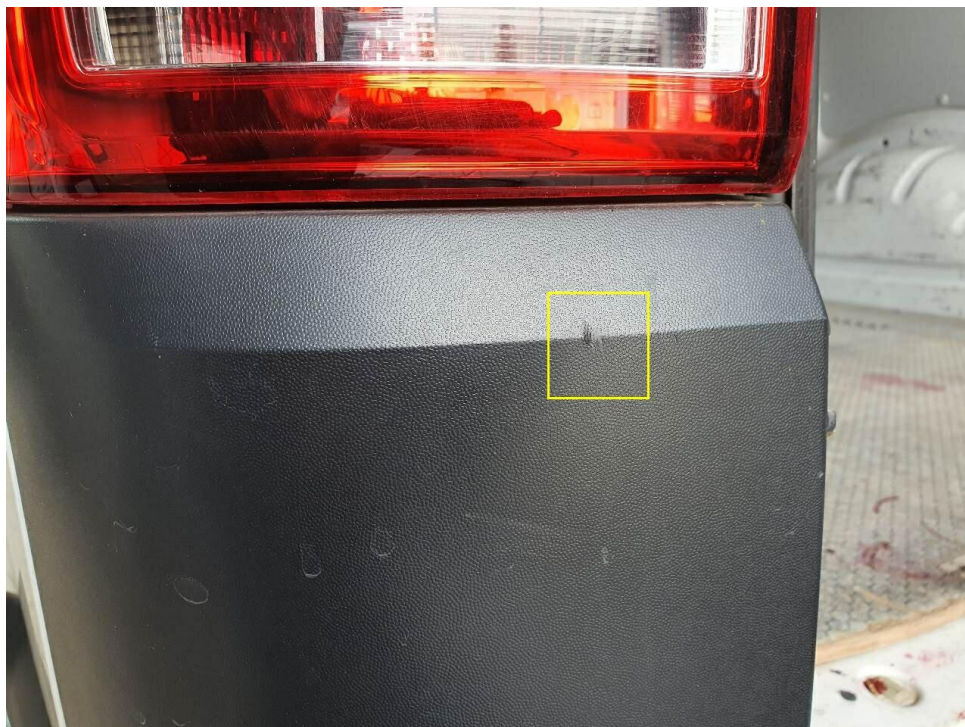
Bild 28 : Blende hinten links Druckstelle

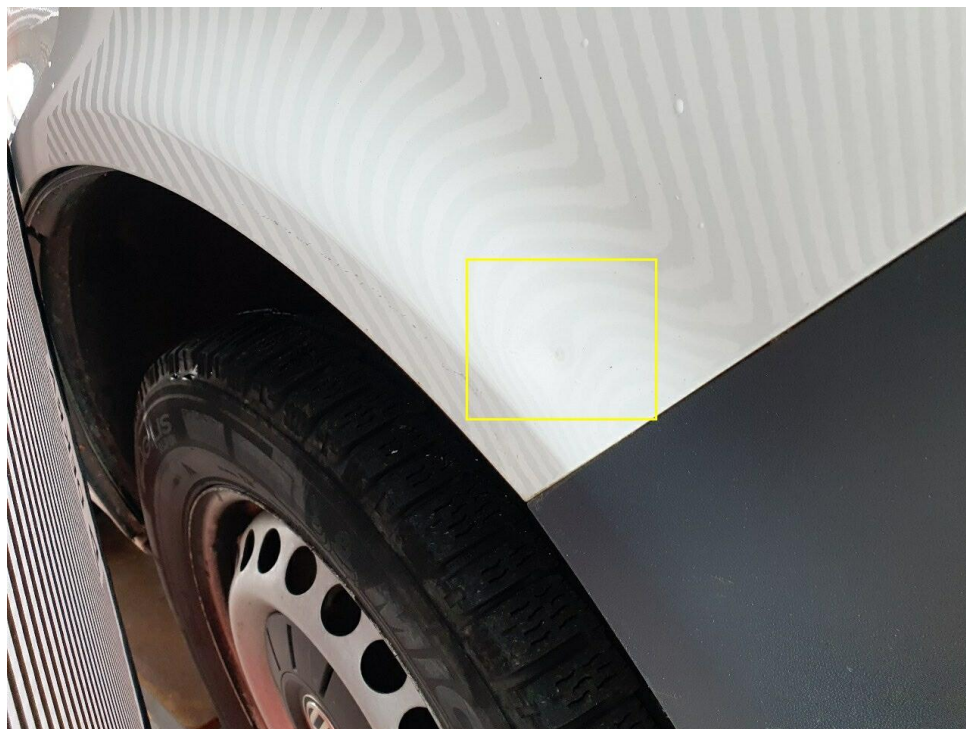
Bild 31 : Kotflügel vorne rechts eingedellt

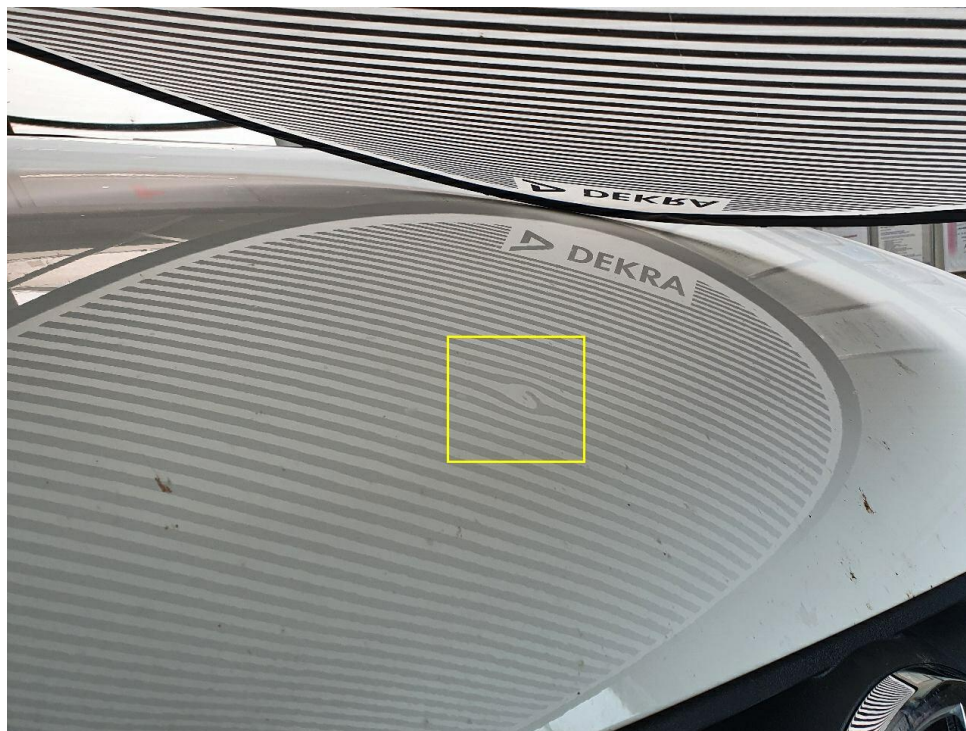
Bild 32 : Motorhaube eingedellt

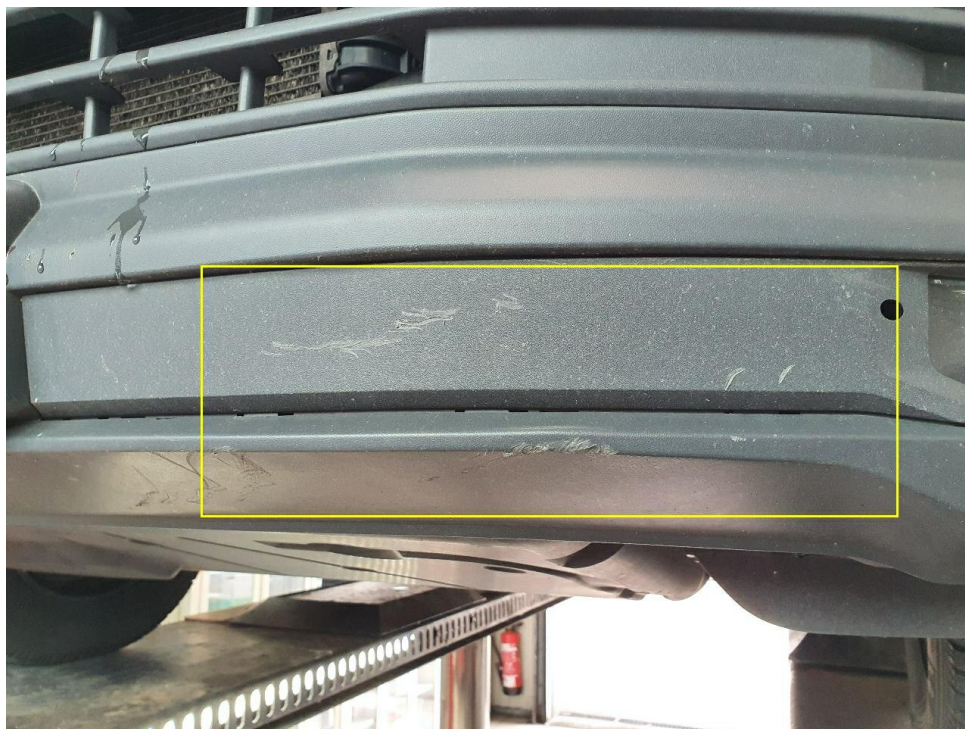
Bild 33 : Stoßfänger vorne mehrfach verschrammt

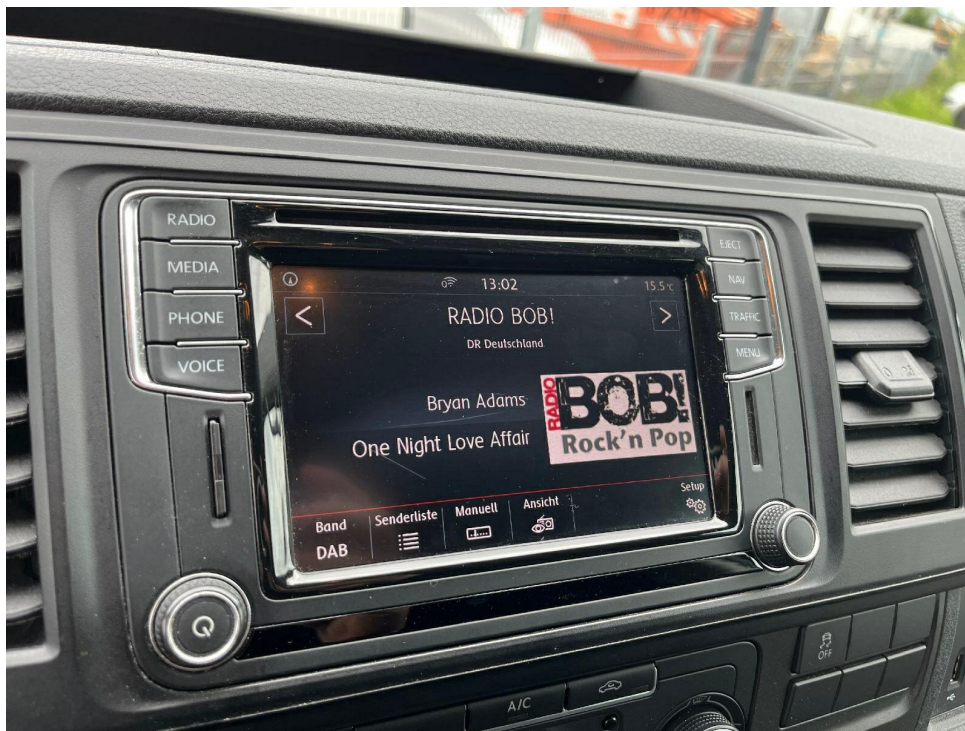
Bild 34 : Radiotouchscreen ohne Funktion
