## Auftrag

Entsprechend Ihres Auftrages vom 26.03.2025 wurde ein Bewertungsgutachten zum Händlereinkaufswert erstellt.

Fahrzeugart	Personenkraftwagen
Hersteller	VOLKSWAGEN-VW
Typ / Verkaufsbezeichnung	1T / Touran 2.0 TDI SCR DSG Comfortline
Aufbauart	Kombi
HSN / TSN	0603 / BWS
Fahrzeug-Ident.-Nr.	WVGZZZ1T8PW020610
Türen	5
Sitzplätze	7
Farbe	Atlantic Blue Metallic (C5B)
Polster / Farbe	Velours / Anthrazit
Energiequelle / Kraftstoff	Diesel
Motorart / Zylinderanzahl	Reihenmotor / 4
Leistung / Hubraum	110 kW / 1968 cm <sup>3</sup>
Schadstoffklasse	EURO6;WLTP;AP;PI/CI; M, N1 I
Getriebe / Gänge	DSG / 7
Felgen	Leichtmetall
Km-Stand abgelesen	52.363

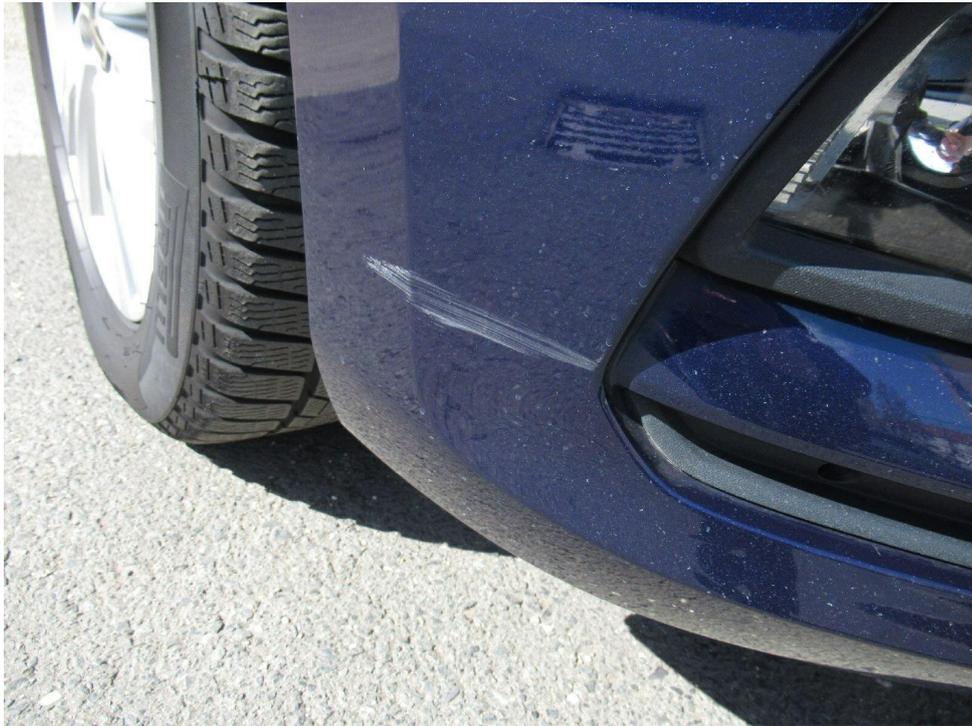
Stoßfänger vorne, Lackierung zerkratzt (Bild 5); Tür vorne rechts, Lackierung zerkratzt (Bild 6); Stoßfänger hinten, Lackierung zerkratzt (Bild 7, 8). Seitenteil links, Delle an Sicke (Bild 9). Tür vorne links, Lackierung zerkratzt (Bild 10).

Bild 5 : Stoßfänger vorne, Lackierung zerkratzt

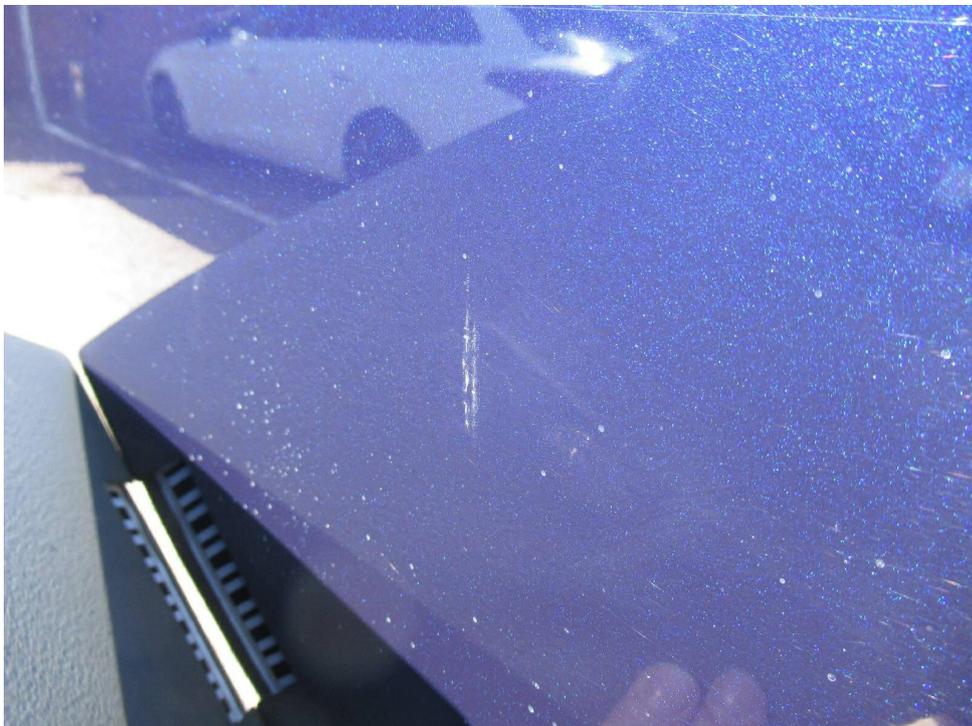
Bild 6 : Tür vorne rechts, Lackierung zerkratzt

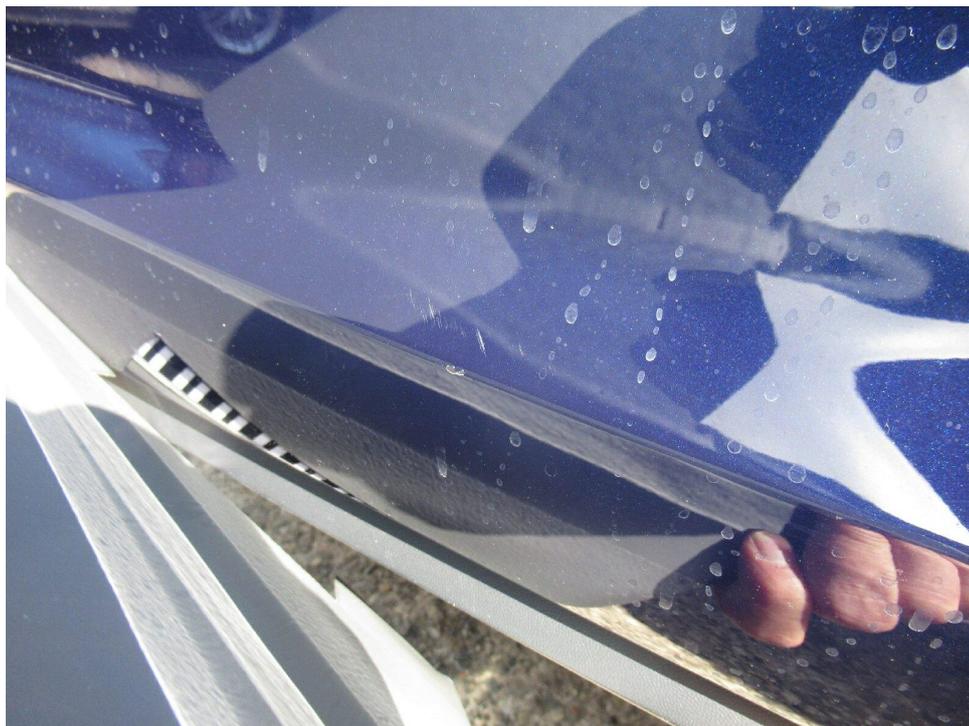
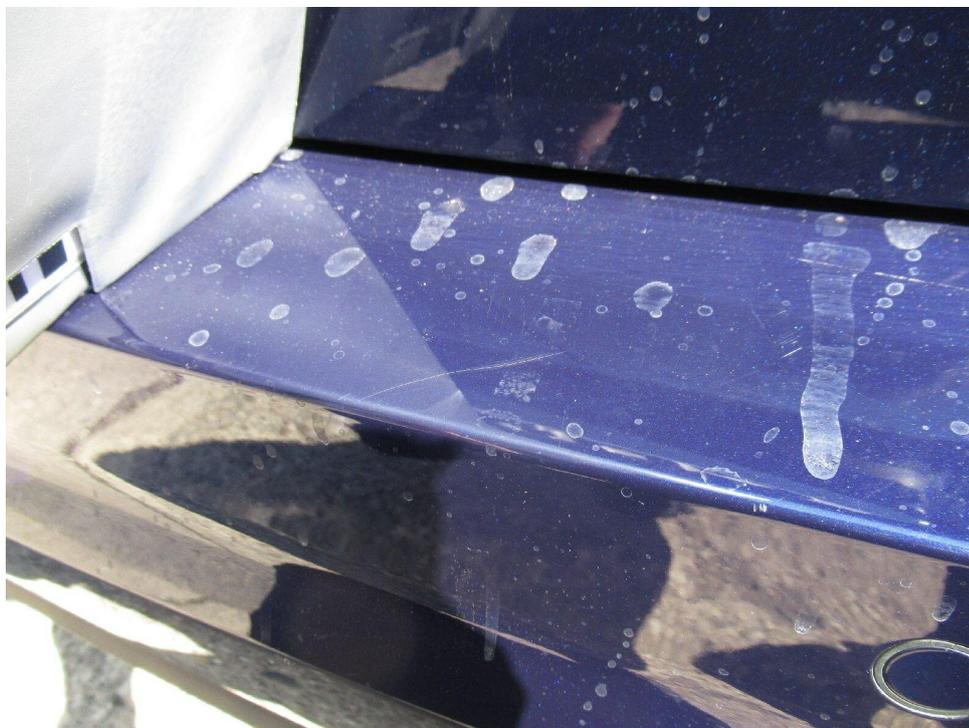
Bild 7 : Stoßfänger hinten, Lackierung zerkratzt

Bild 8 : Stoßfänger hinten, Lackierung zerkratzt

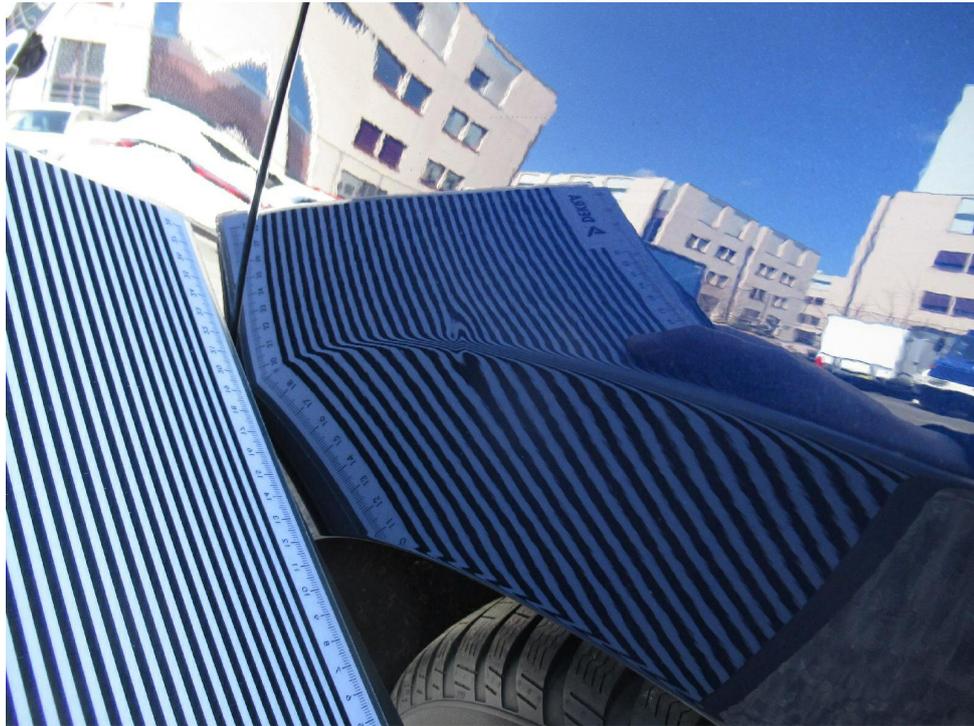
Bild 9 : Seitenteil links, Delle an Sicke

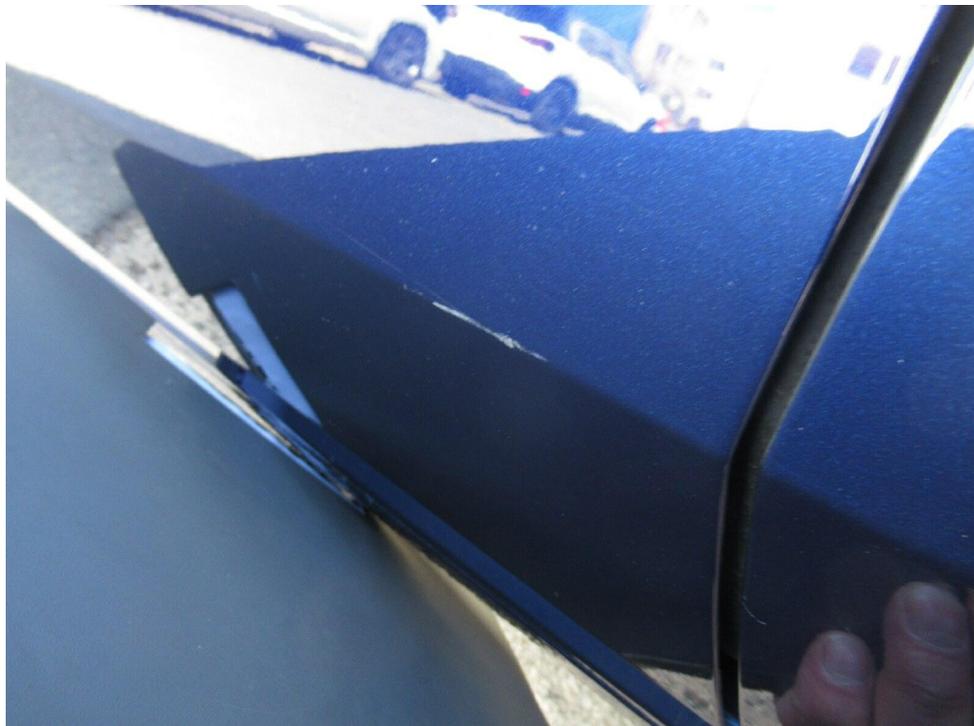
Bild 10 : Tür vorne links, Lackierung zerkratzt
