## Auftrag

Entsprechend Ihres Auftrages vom 26.03.2025 wurde ein Bewertungsgutachten zum Händlereinkaufswert erstellt.

Fahrzeugart	Personenkraftwagen
Hersteller	VOLKSWAGEN-VW
Typ / Verkaufsbezeichnung	1T / Touran 2.0 TDI SCR DSG Comfortline
Aufbauart	Kombi
HSN / TSN	0603 / BWS
Fahrzeug-Ident.-Nr.	WVGZZZ1T0PW020715
Türen	5
Sitzplätze	7
Farbe	Atlantic Blue Metallic (C5B)
Polster / Farbe	Velours / Anthrazit
Energiequelle / Kraftstoff	Diesel
Motorart / Zylinderanzahl	Reihenmotor / 4
Leistung / Hubraum	110 kW / 1968 cm <sup>3</sup>
Schadstoffklasse	EURO6;WLTP;AP;PI/CI; M, N1 I
Getriebe / Gänge	DSG / 7
Felgen	Leichtmetall
Km-Stand abgelesen	41.094

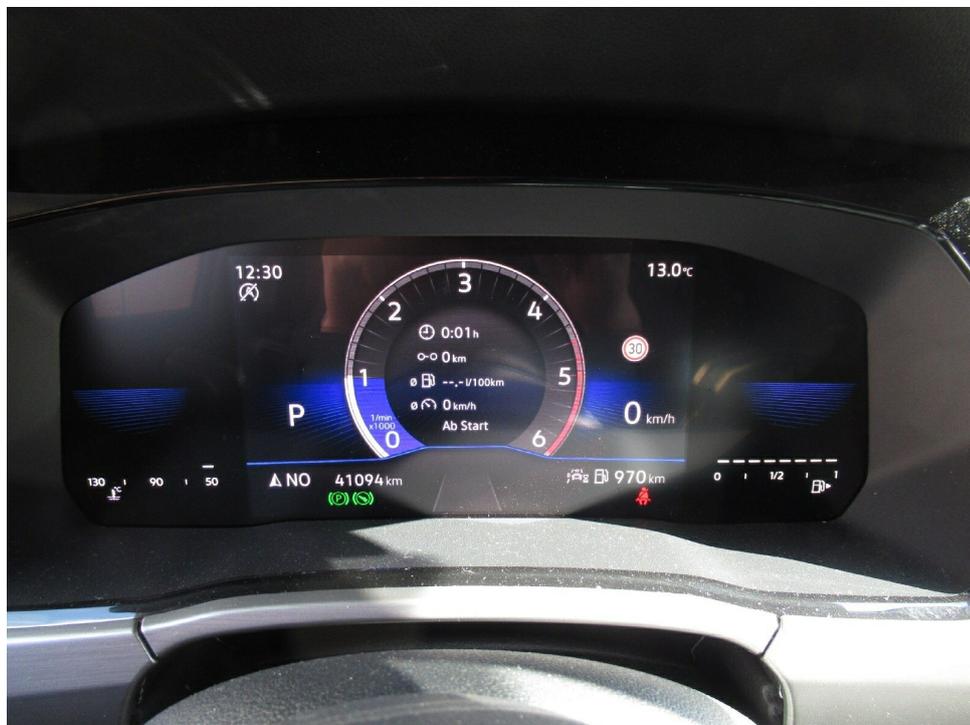
Bild 4 : Kombiinstrument

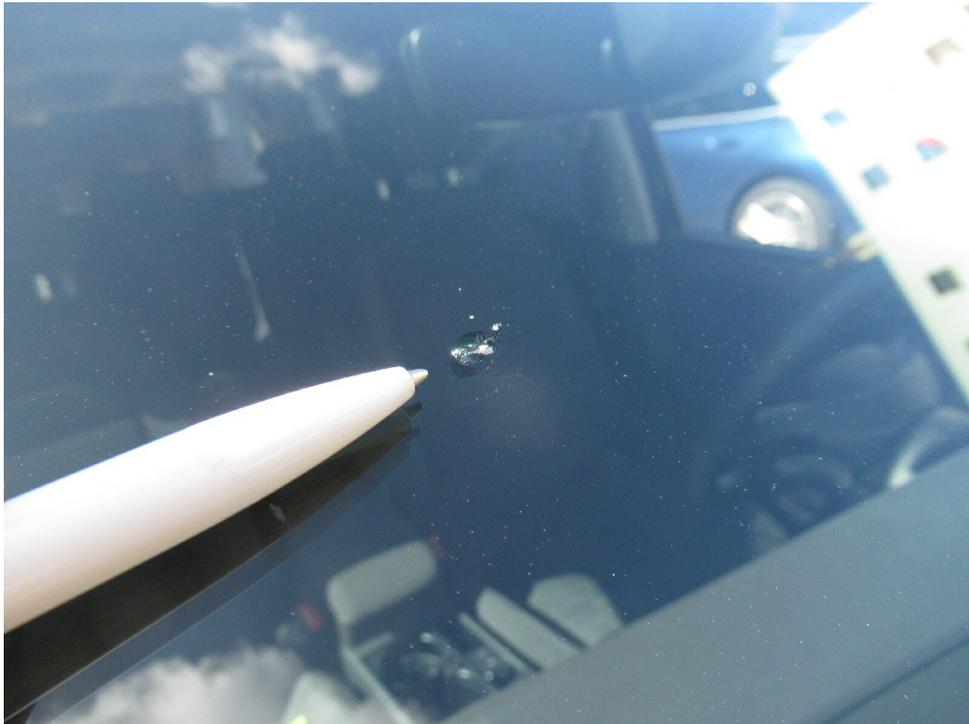
Frontscheibe, Steinschlag mit Rissbildung (Bild 5); Stoßfänger hinten, Lackierung Kratzer (Bild 6).

Bild 5 : Frontscheibe, Steinschlag mit Rissbildung

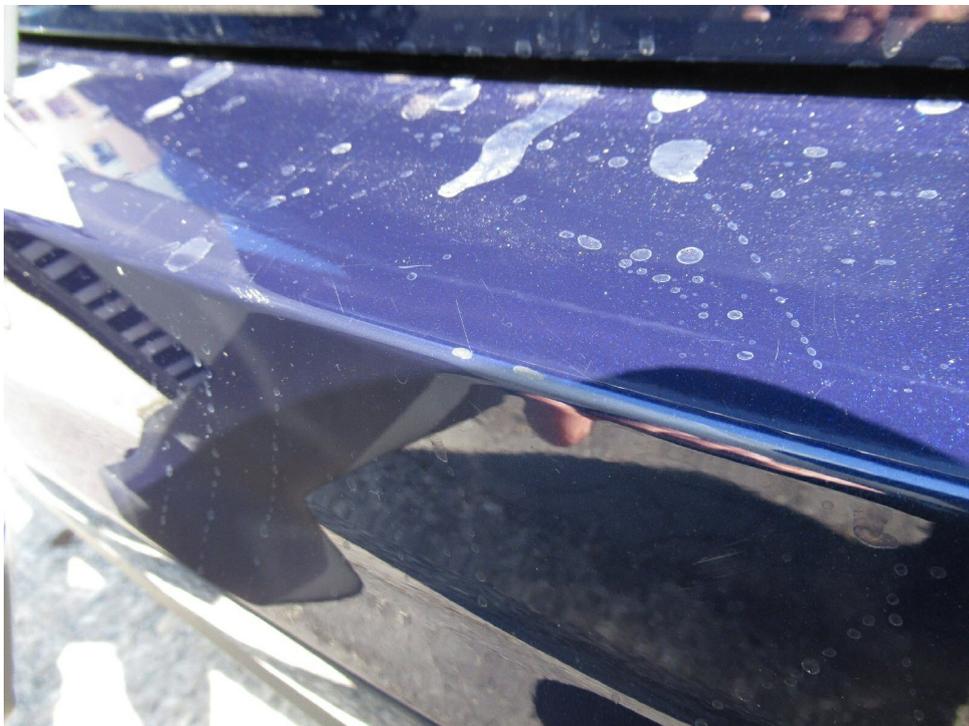
Bild 6 : Stoßfänger hinten, Lackierung Kratzer
