Fahrzeugdaten

Amtliches Kennzeichen	: RZ-BN 400
Fahrzeugart	: Van
Aufbau	: Kasten lang
Fabrikat	: VW
Typ und Ausführung	: T5
Anzahl der Türen	: 4
Katalysator bzw. Schadstoffkl.	: EU5
Motorart	: Diesel, 4 Zyl.-Reihenmotor
EDV-Abruf-Code (DAT)	: 029050300050005/DE004
KBA-Schlüssel-Nr. Hersteller/Typ	: 0603/AVR
Fahrzeugidentnummer	: WV1ZZZ7HZCH001615
Antriebsart	: Frontantrieb
Leistung in kW	: 103
Hubraum in ccm	: 1968
Plätze	: 2
Leergewicht in kg	: 1943
Zul. Gesamtgewicht in kg	: 3000
Reifendimension	: 205/65 R16C 107/105T
Profiltiefe in mm	: VL 6,0 VR 6,0 HL 6,0 HR 6,0
Erstzulassung	: 30.06.2011
Letzte Zulassung	: 30.06.2011
Nächste HU / AU	: 11.2025 / 11.2025
Allgemeinzustand	:
Tachostand abgelesen	: 113625 km
Tachostand geschätzt / angegeben	: km / km
Farbe	: Reflexsilber Metallic

Gemäß Auftragserteilung vom 14.04.2025 durch soll an dem vorstehend beschriebenen Fahrzeug der Fahrzeugwert festgestellt und ein **Gutachten** angefertigt werden.

Gutachten-Nr.: PA0097W211

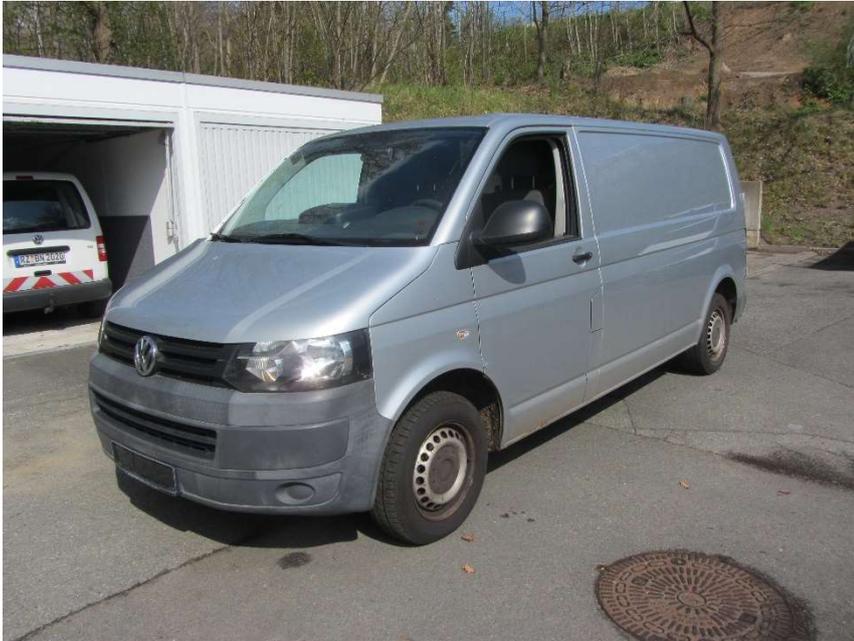
Bild 1: Übersichtsaufnahme des Fahrzeuges von vorn

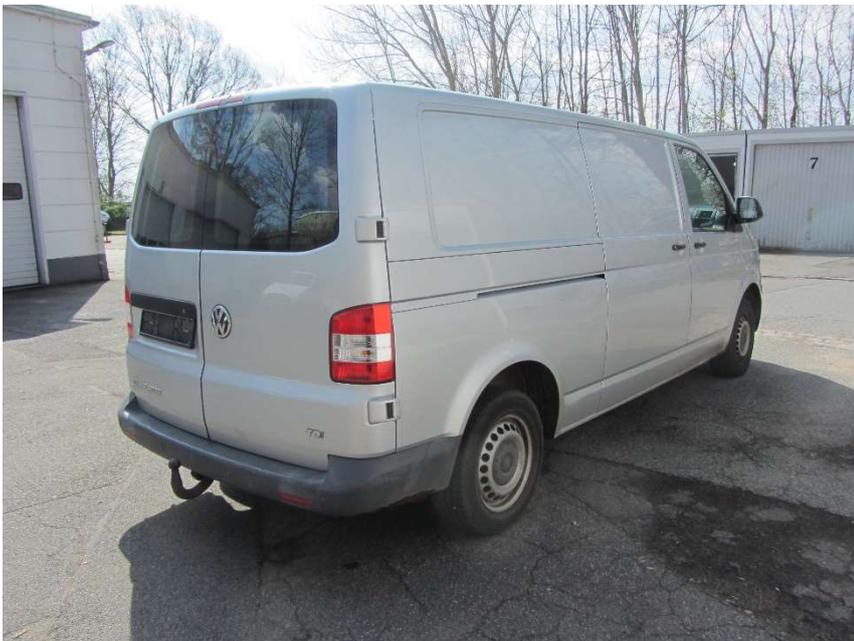
Bild 2: Übersichtsaufnahme des Fahrzeuges von hinten
