**Bewertungsgutachten**

**Kennzeichen**                      **MZ BK62E**                      **FIN**    **W1K1770861J336674**

| Typ / Verkaufsbezeichnung | F2A / A 250 e 8G-DCT Style |

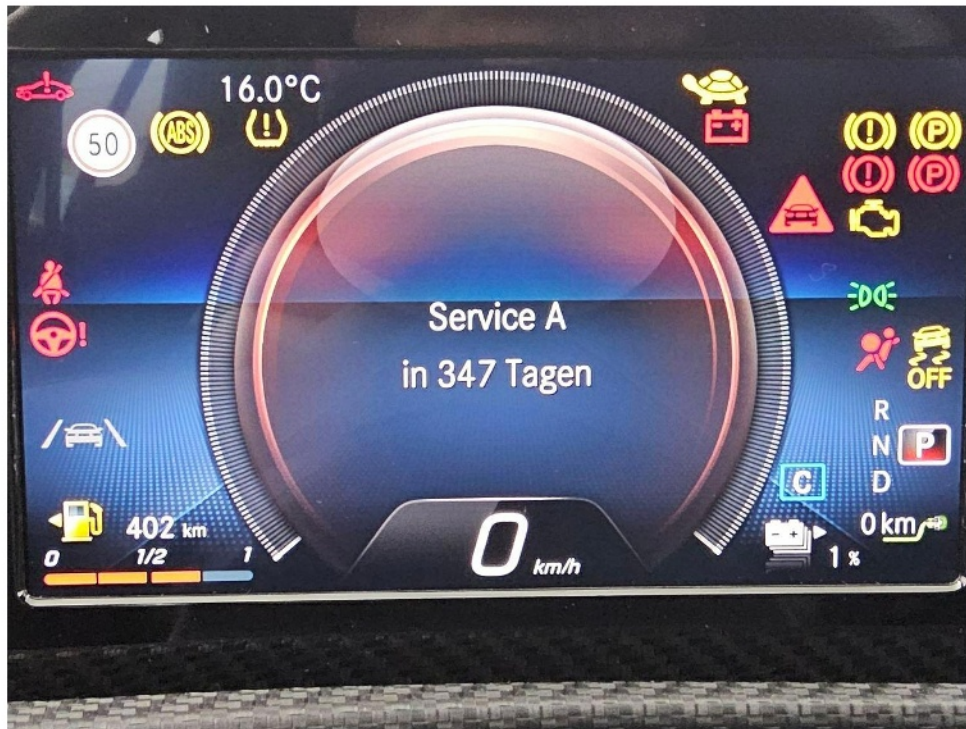
Abgesehen von den beschriebenen Schäden/Mängeln weist das Fahrzeug/Objekt einen, bezogen auf Alter und Nutzung, üblichen Gesamtzustand auf. Der Wartungsnachweis ist lückenhaft. Zum Zeitpunkt der Besichtigung verbleiben bis zur nächsten Wartung 347 Tage.

Bild 5 : Servicebedarf

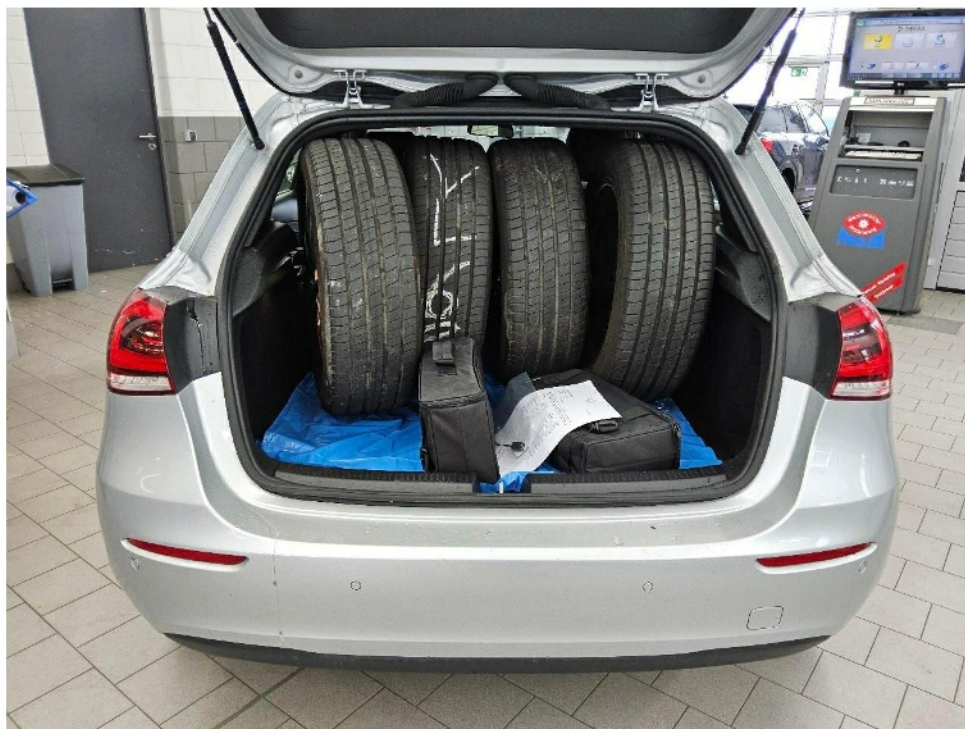
Zum Zeitpunkt der Besichtigung war ein Winterradsatz auf Leichtmetallfelgen (Mercedes) mit folgenden Profiltiefen am Fahrzeug montiert, der Sommerradsatz wurde im Kofferraum angeliefert:

Bild 7 : Kofferraum, Sommerradsatz

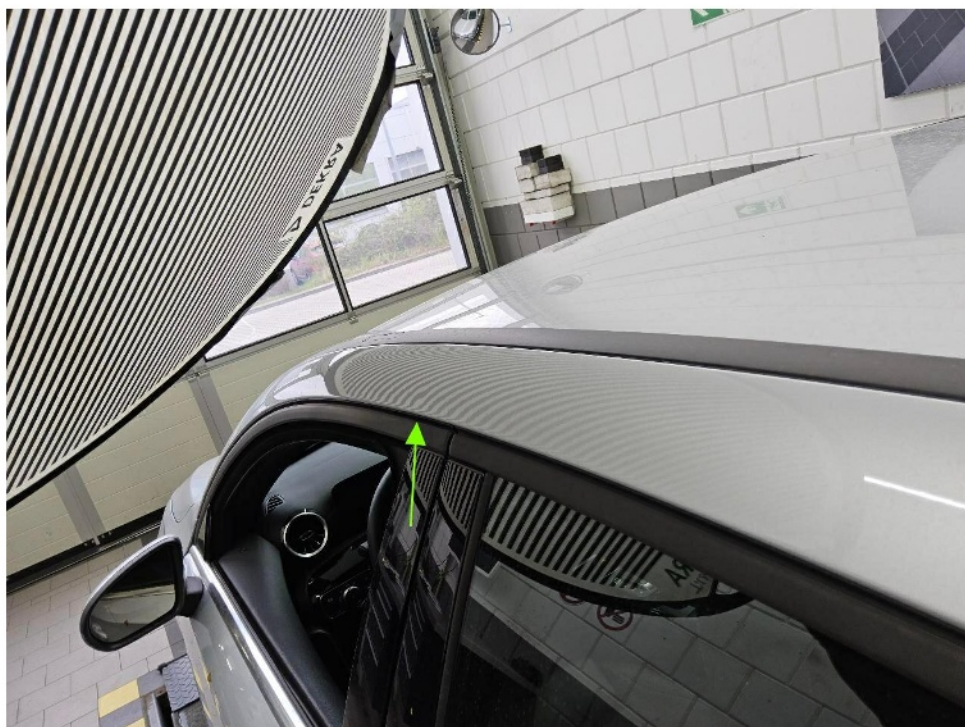
Bild 8 : Dachholm links eingedellt

Dachholm links eingedellt, drücken (Bild 8); Dachholm rechts mehrfach eingedellt, drücken (Bild 9); Außenspiegel blinker rechts verschrammt, erneuern (Bild 10); Winterbereifung der Vorderachse <4mm Profiltiefe, erneuern (Bild 11, 12);

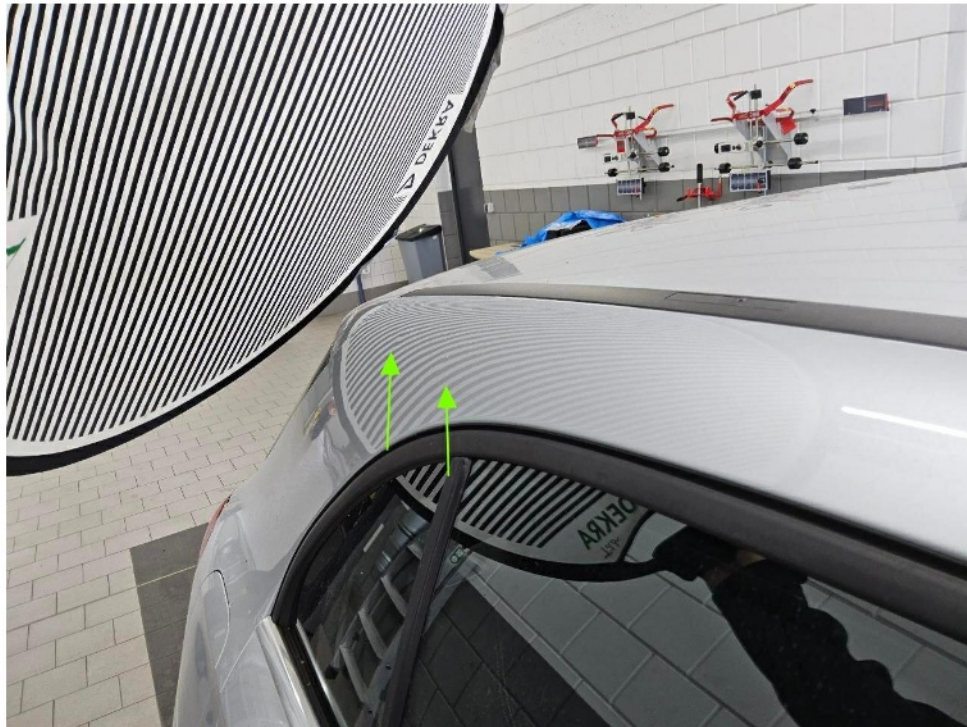
Bild 9 : Dachholm rechts mehrfach eingedellt

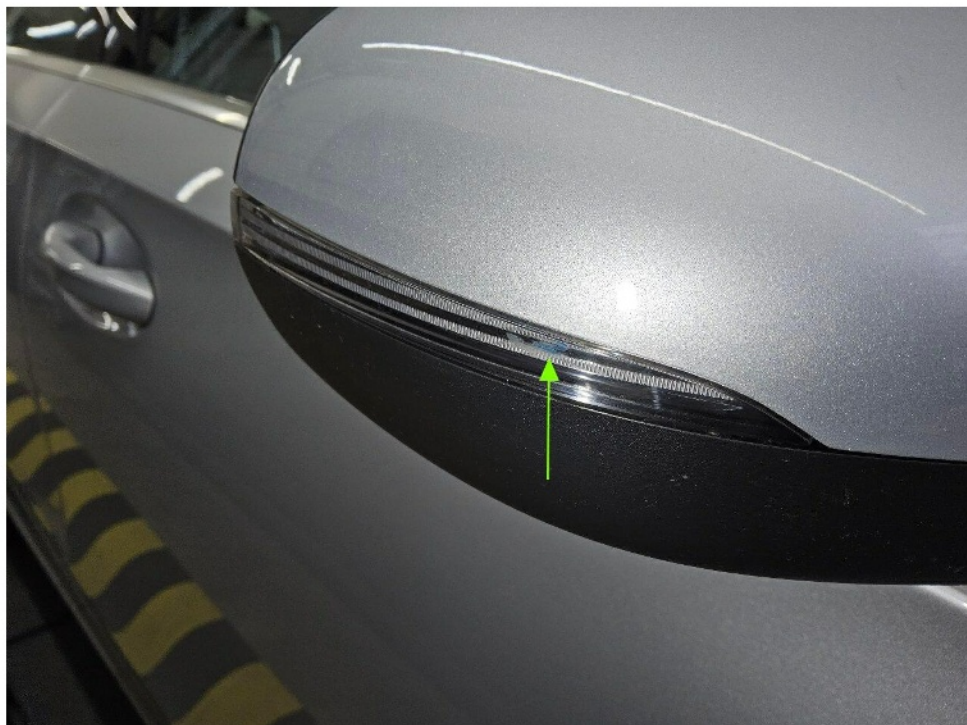
Bild 10 : Außenspiegelblinker rechts verschrammt

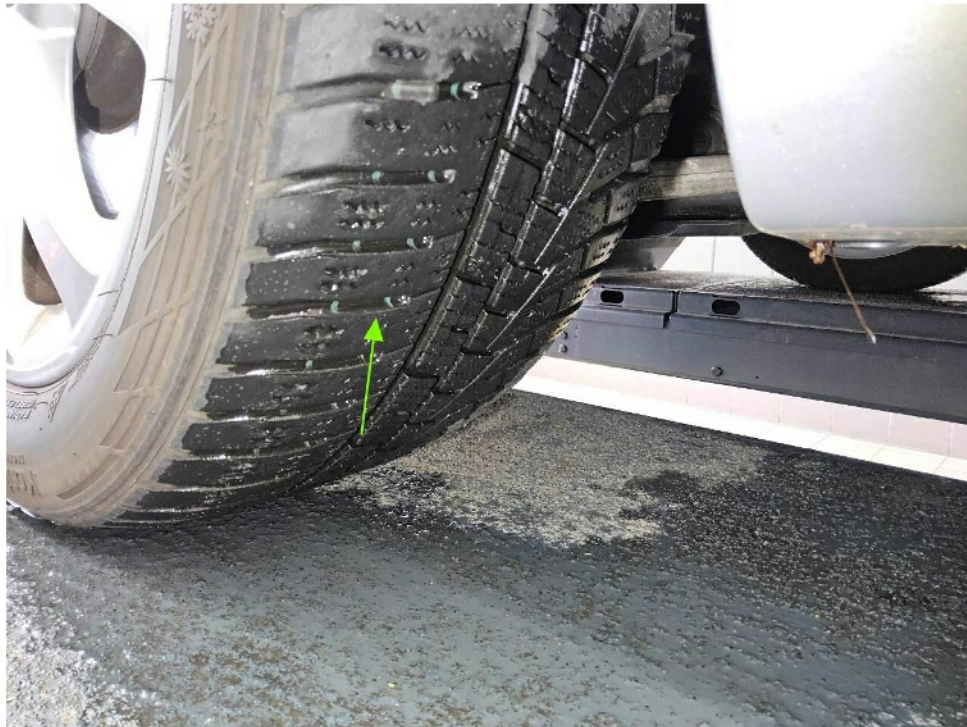
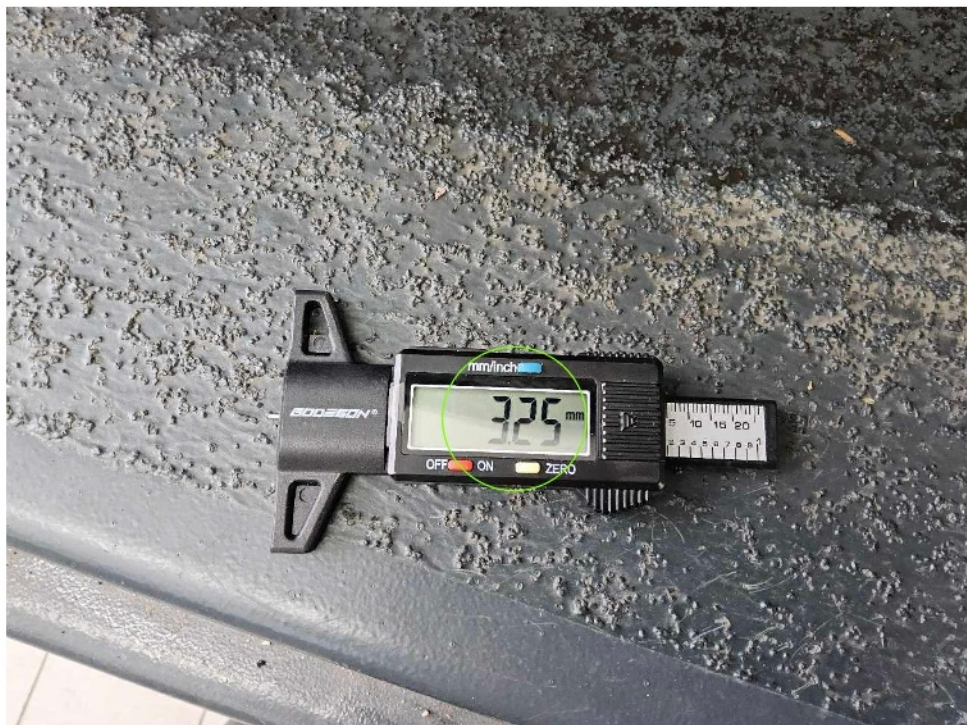
vorne links:3 mm

vorne rechts:3 mm

Bild 11 : Winterbereifung der Vorderachse <4mm Profiltiefe

Bild 12 : Winterbereifung der Vorderachse <4mm Profiltiefe
