Bewertungsgutachten

| <b>Kennzeichen</b> | <b>MZ BK61E</b> | <b>FIN</b> | <b>W1K1770861J336405</b> |

| Typ / Verkaufsbezeichnung | F2A / A 250 e 8G-DCT Style |

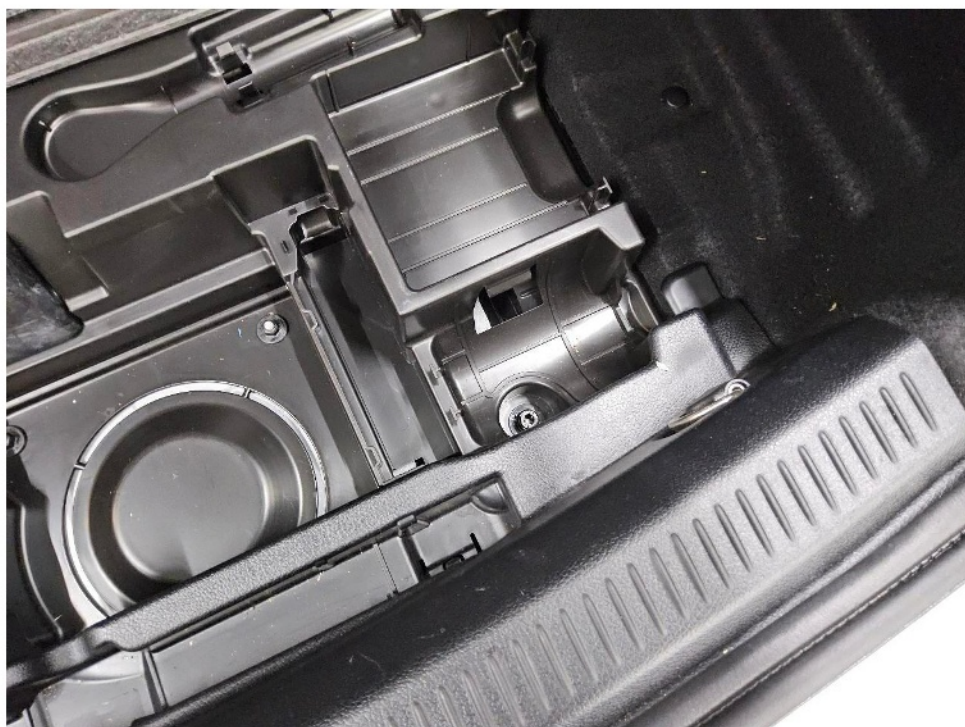
Bild 6 : Reifenreparaturset fehlt

Reifenreparaturset fehlt, erneuern (Bild 6); Kotflügel vorn links bis auf das Grundmaterial verschrammt und eingedellt, instandsetzen (Bild 7, 8); Untere Grillverkleidung mangelhafte Befestigung, prüfen und Befund festlegen, Schadenerweiterung möglich (Bild 9, 10); Einstieg vorn rechts bis auf das Grundmaterial verschrammt, lackieren mit Lackaufbau (Bild 11, 12);

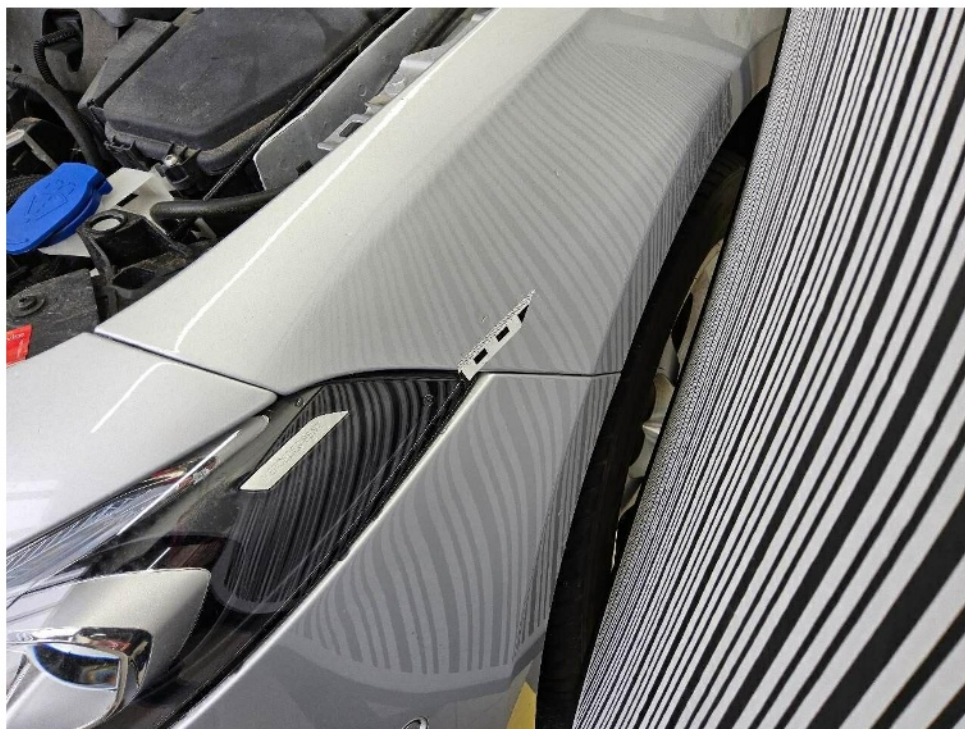
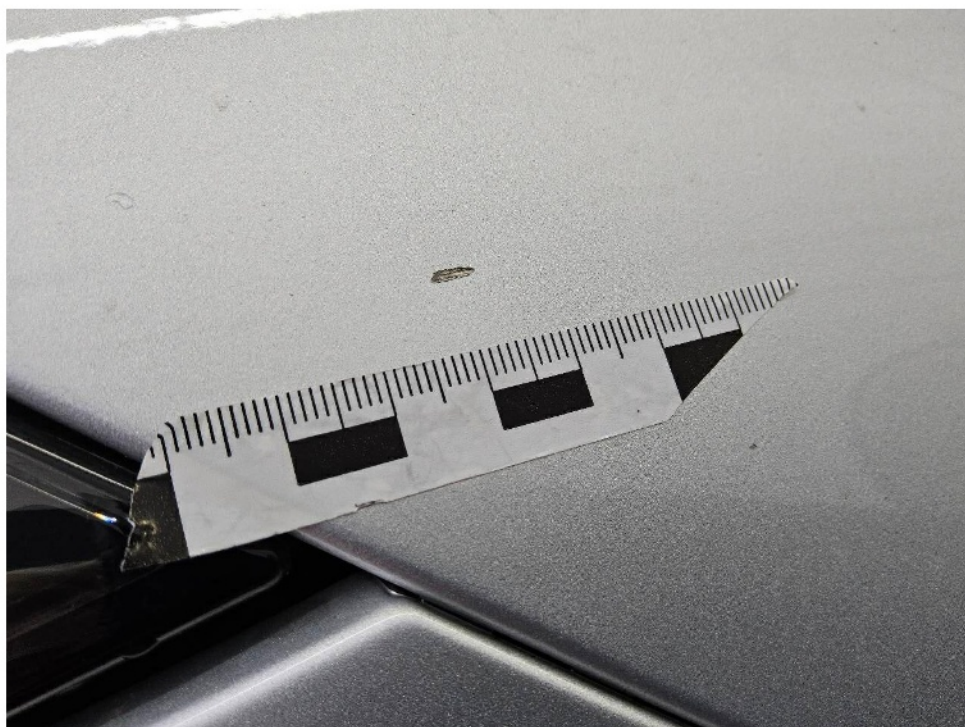
Bild 7 : Kotflügel vorn links bis auf das Grundmaterial verschrammt und eingedellt

Bild 8 : Kotflügel vorn links bis auf das Grundmaterial verschrammt und eingedellt

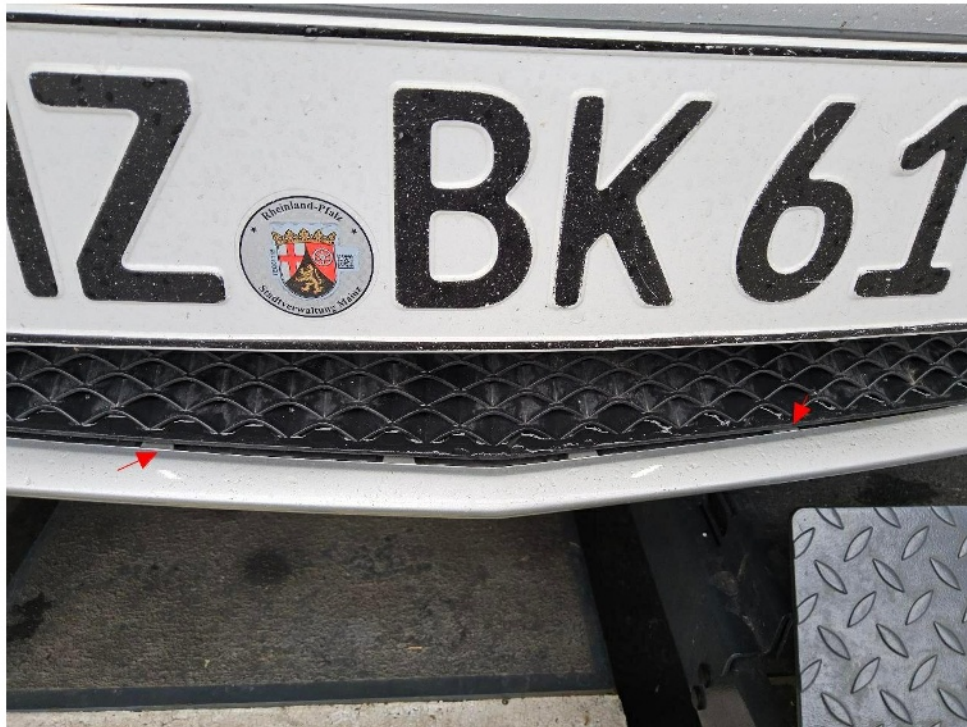
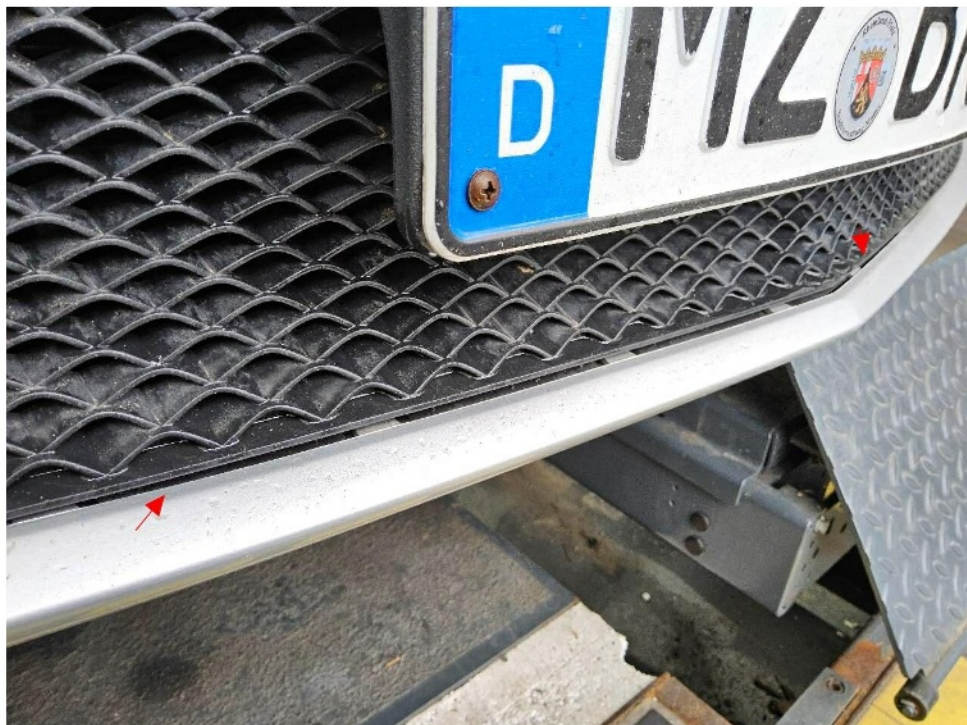
Bild 9 : Untere Grillverkleidung mangelhafte Befestigung

Bild 10 : Untere Grillverkleidung mangelhafte Befestigung

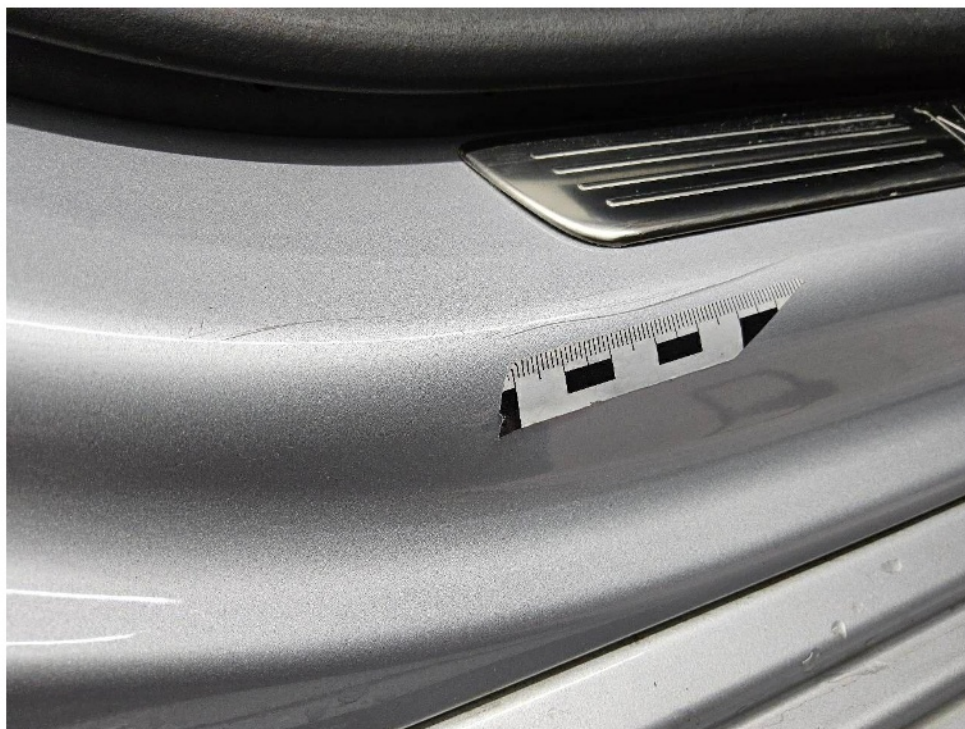
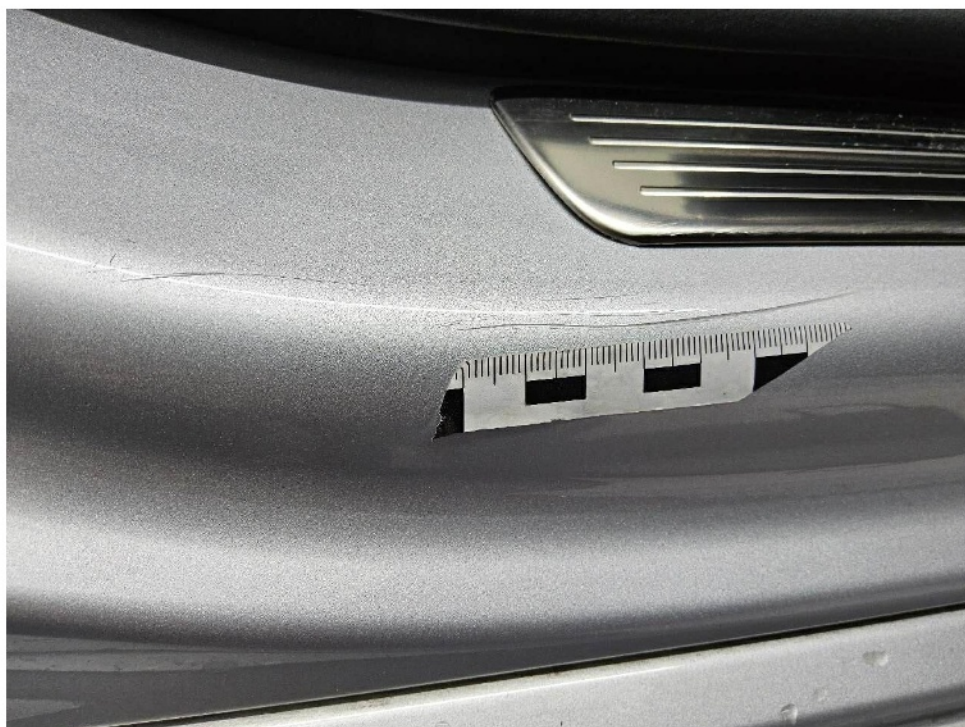
Bild 11 : Einstieg vorn rechts bis auf das Grundmaterial verschrammt

Bild 12 : Einstieg vorn rechts bis auf das Grundmaterial verschrammt

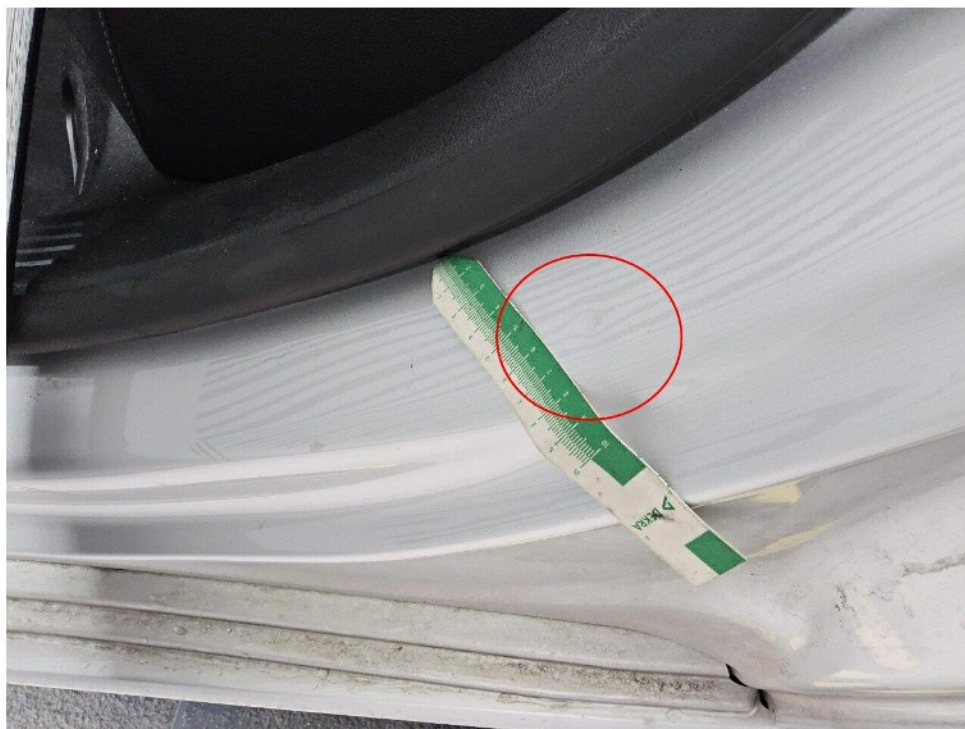
Einstiegsleiste hinten links punktuell eingedellt, (Bild 13).

Bild 13 : Einstiegsleiste hinten links punktuell eingedellt
