## Bewertungsgutachten

**S CM818E**

**WVWZZZAUZJW813303**

Fahrzeugart	Personenkraftwagen
Hersteller	VOLKSWAGEN-VW
Typ / Verkaufsbezeichnung	AU / Golf 1.4 GTE Plug-In-Hybrid DSG
Aufbauart	Limousine
HSN / TSN	0603 / BPH
Fahrzeug-Ident.-Nr.	WVWZZZAUZJW813303
Türen	5
Sitzplätze	5
Farbe	Grau
Lackierung	Metallic
Polster / Farbe	Stoff / Anthrazit
Energiequelle / Kraftstoff	Hybr.B/E ext.auf.
Motorart / Zylinderanzahl	Hybridantrieb / 4
Leistung / Hubraum	110 kW / 1395 cm <sup>3</sup>
Schadstoffklasse	EURO6;W;PI/CI; M, N1 I
Getriebe / Gänge	DSG / 6
Felgen	Stahl mit Radzierblende
Km-Stand abgelesen	26.533

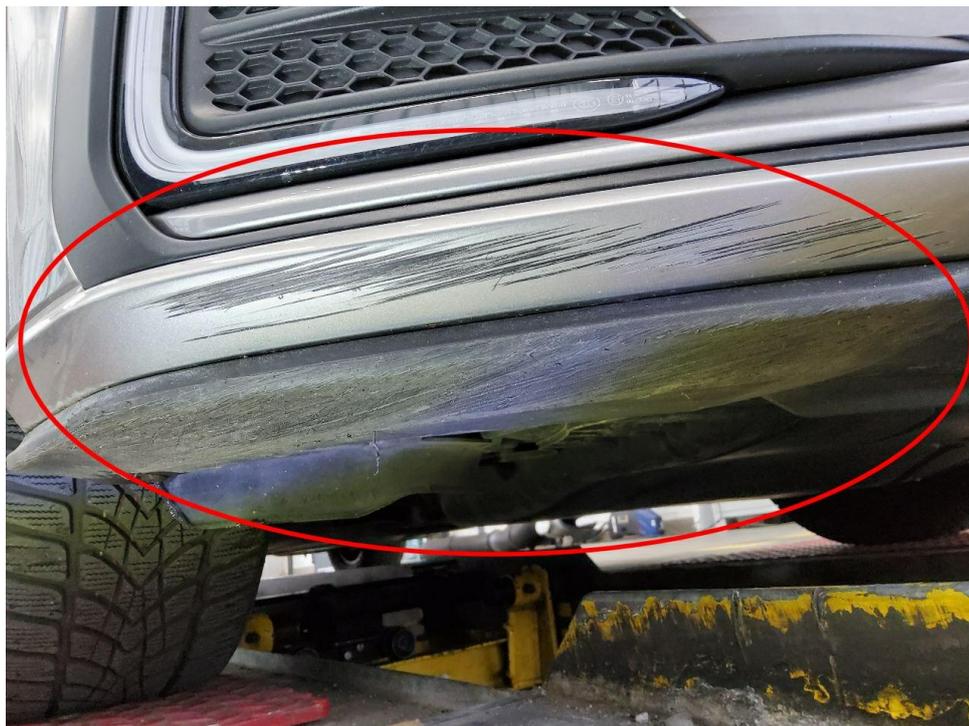
Bild 7 : Stoßfänger und Spoiler vorne verschrammt und deformiert

Sommerradsatz fehlt, erneuern; Stoßfänger und Spoiler vorne verschrammt und deformiert, erneuern (Bild 7, 8); Wasserabweiser vorne links fehlt, erneuern (Bild 10); Verkleidung Radlauf hinten rechts zerkratzt, erneuern (Bild 12); Abdeckung Kofferraum fehlt, erneuern (Bild 16); Reifendichtmittel abgelaufen, erneuern (Bild 17); Seitenteil hinten links, eingedellt, drücken; Seitenschweller rechts, deformiert, instandsetzen und lackieren mit Lackaufbau; Kotflügel vorne rechts Lackierung, verschrammt, polieren; Lackvorbereitung;

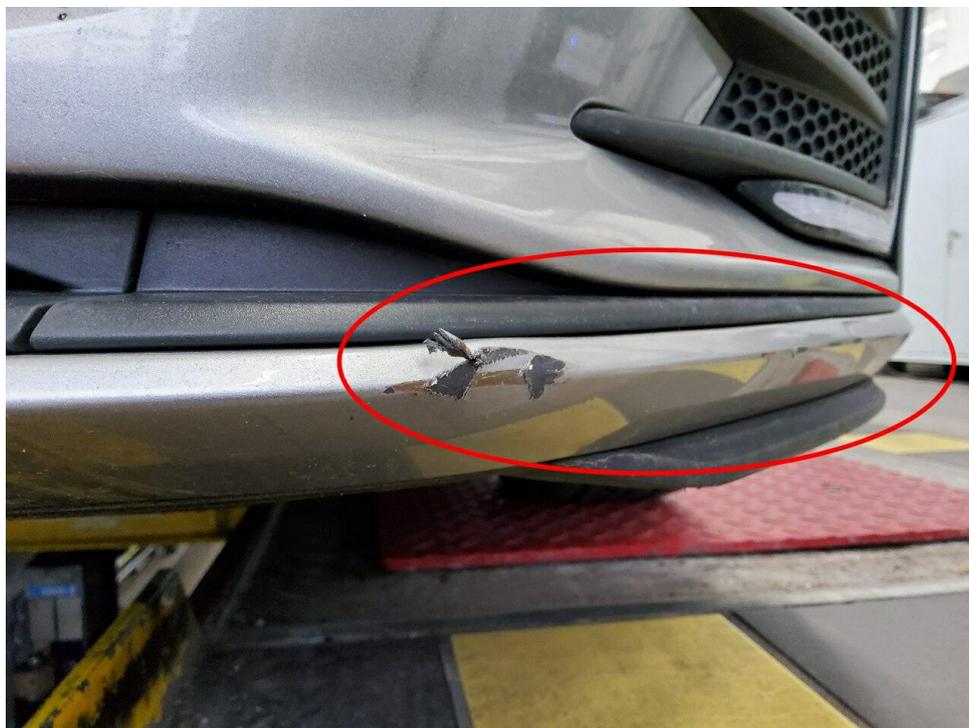
Bild 8 : Stoßfänger und Spoiler vorne verschrammt und deformiert

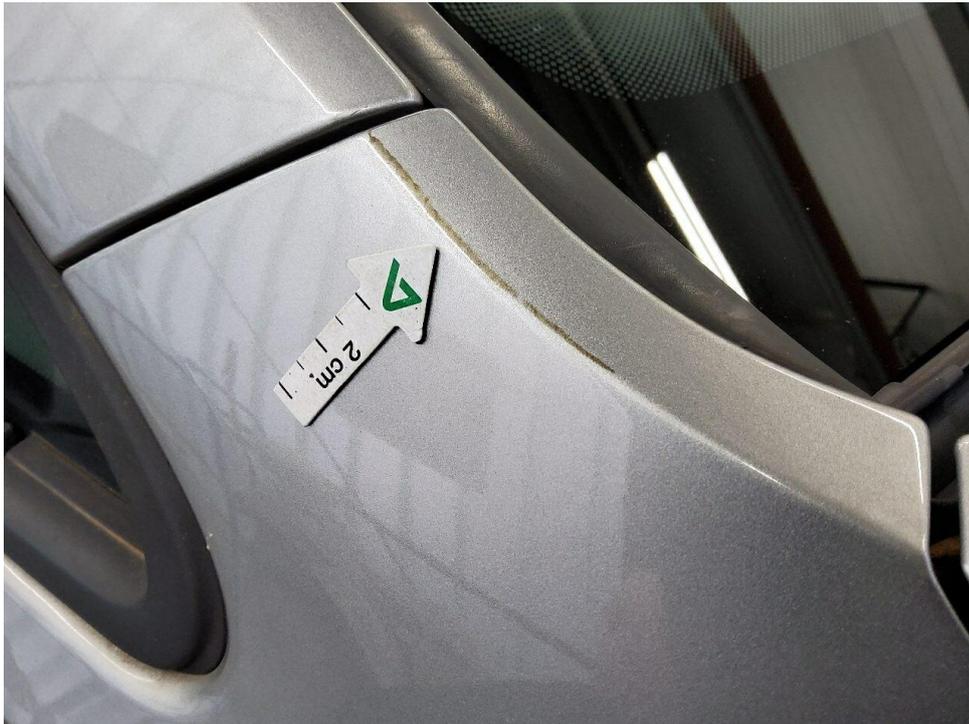
Bild 9 : Kotflügel vorne rechts Lackierung, verschrammt,

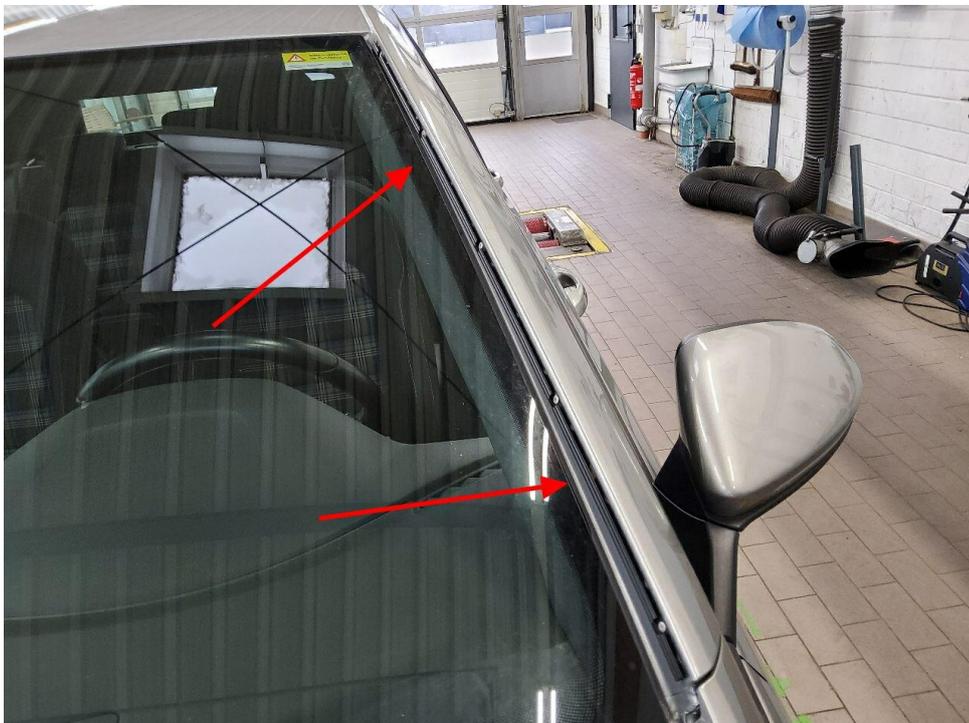
Bild 10 : Wasserabweiser vorne links fehlt

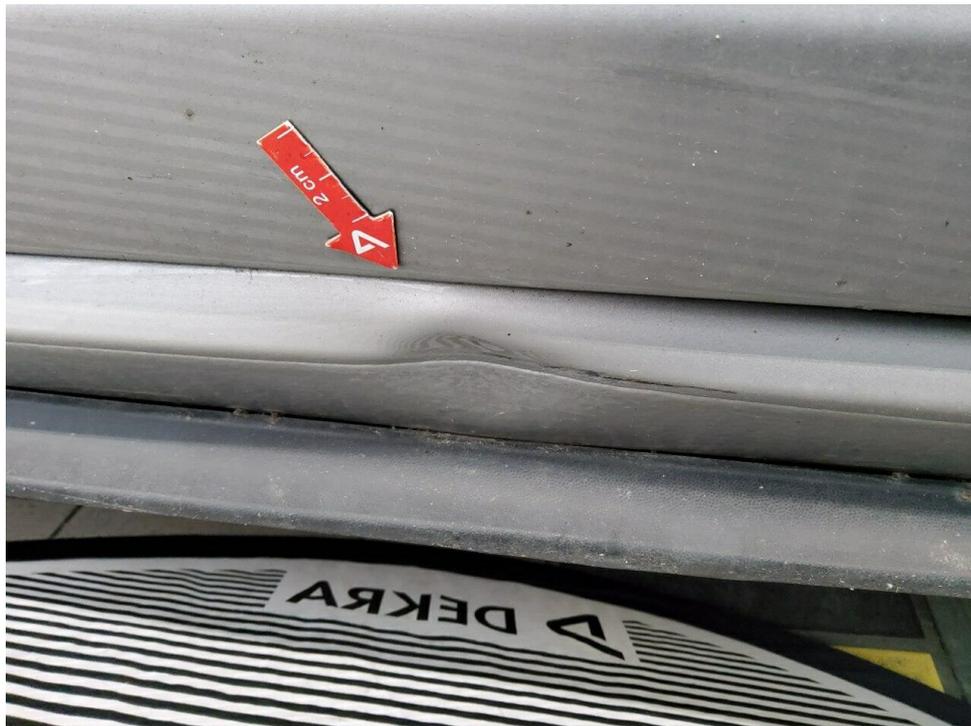
Bild 11 : Seitenschweller rechts, deformiert,

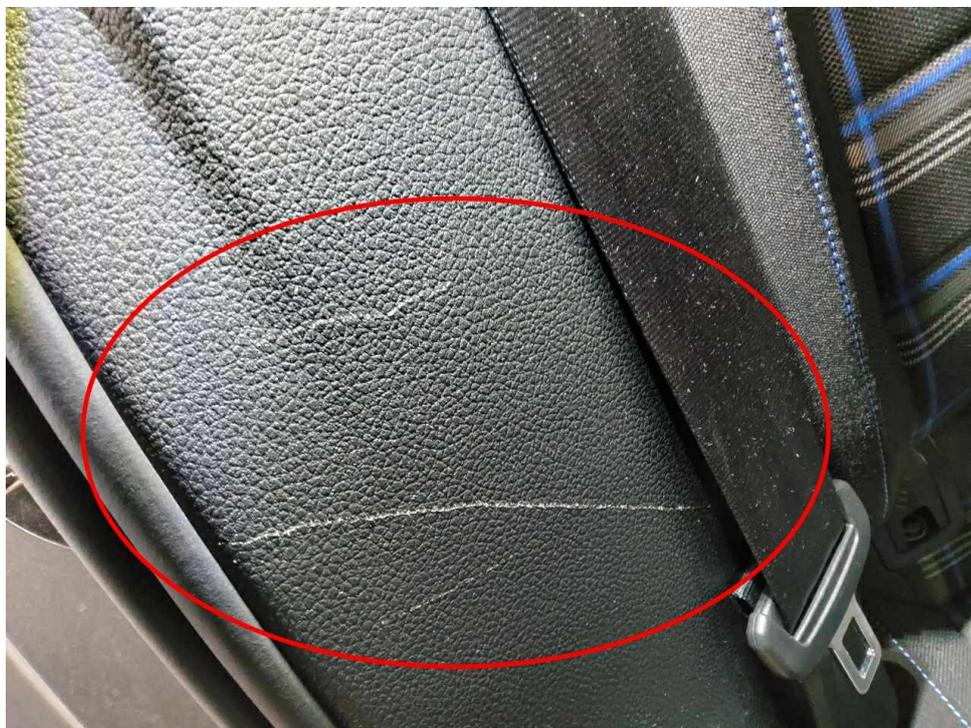
Bild 12 : Verkleidung Radlauf hinten rechts zerkratzt

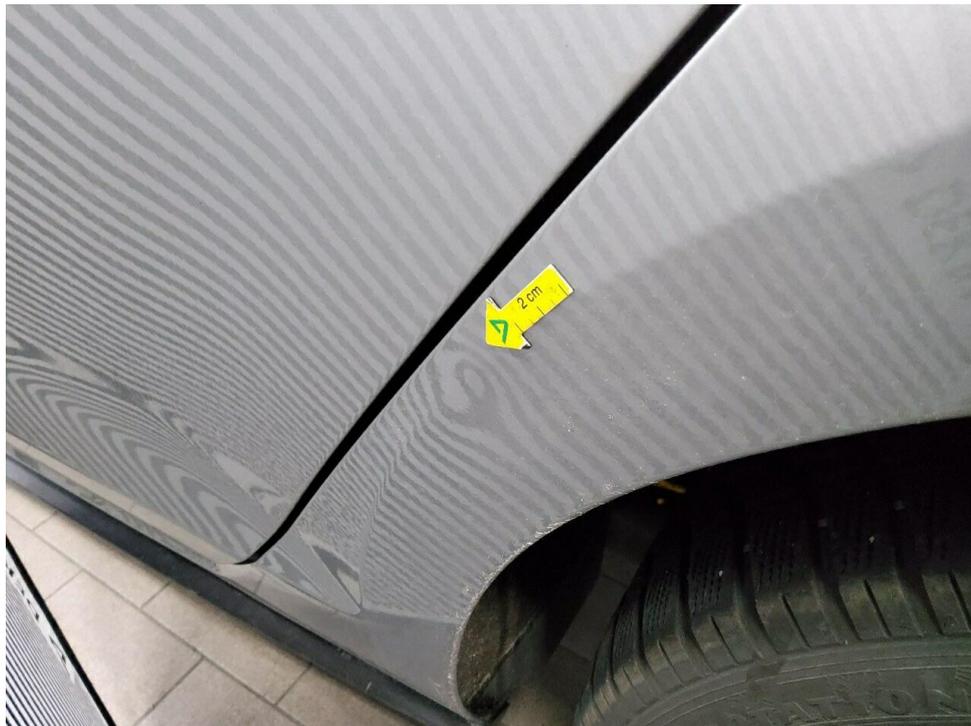
Bild 13 : Seitenteil hinten links, eingedellt,

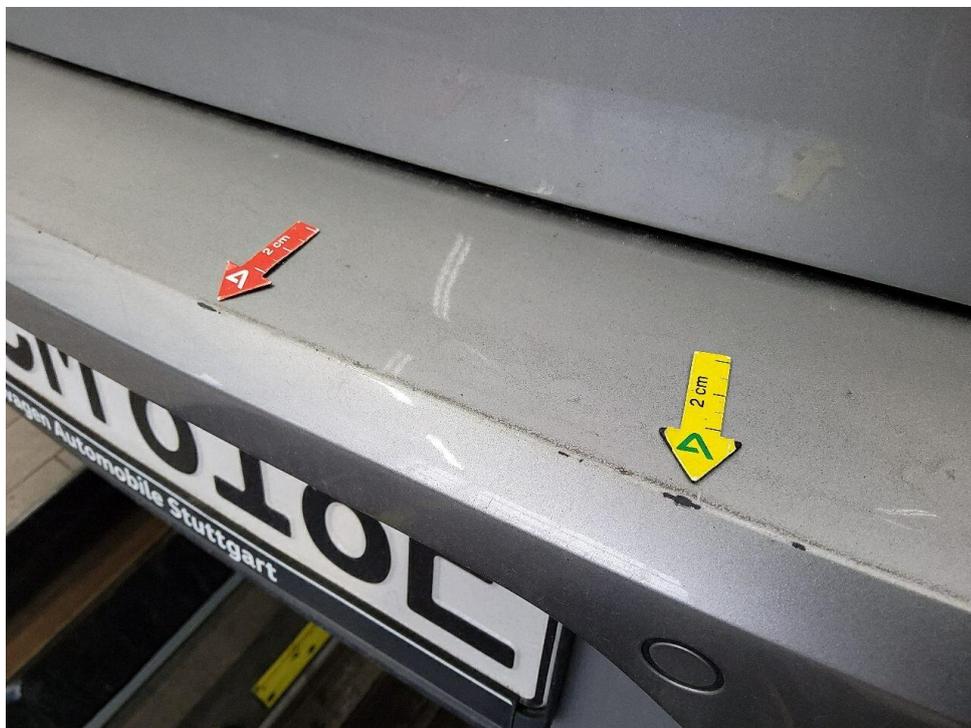
Verkleidung Heckklappe, verschrammt, Gebrauchsspur; Stoßfänger hinten Lackierung, verschrammt, Gebrauchsspur.

Bild 14 : Stoßfänger hinten Lackierung, verschrammt,

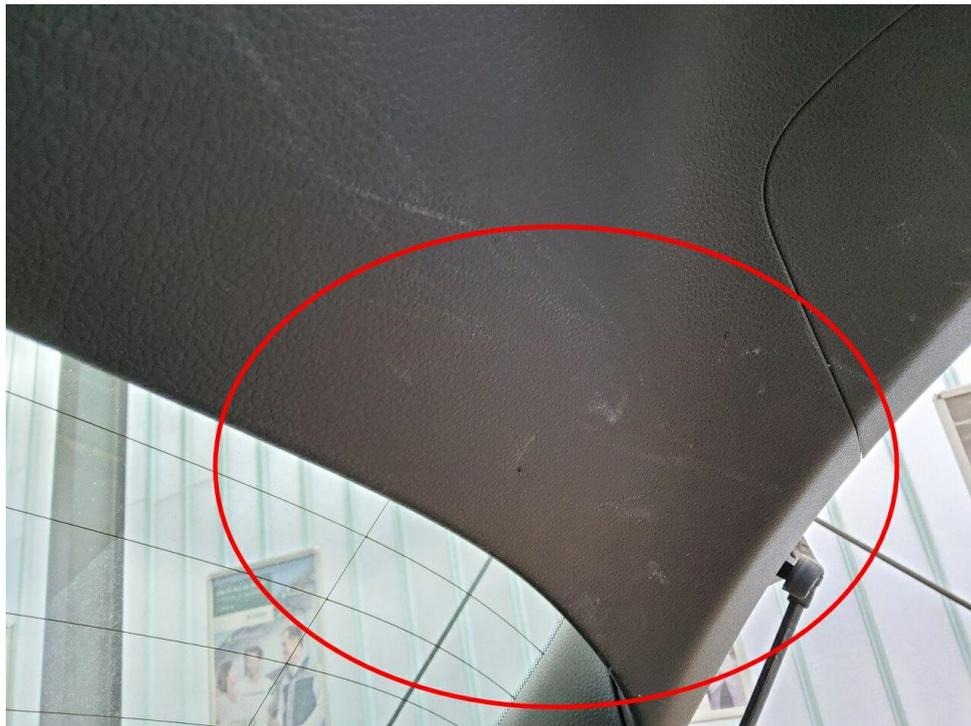
Bild 15 : Verkleidung Heckklappe, verschrämmt,

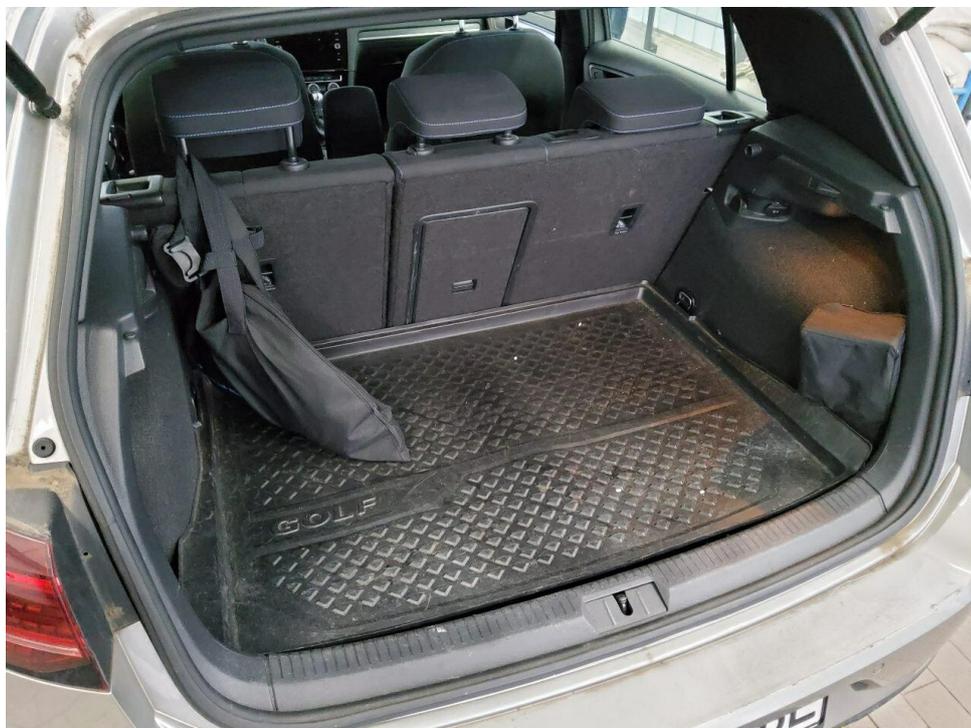
Bild 16 : Abdeckung Kofferraum fehlt

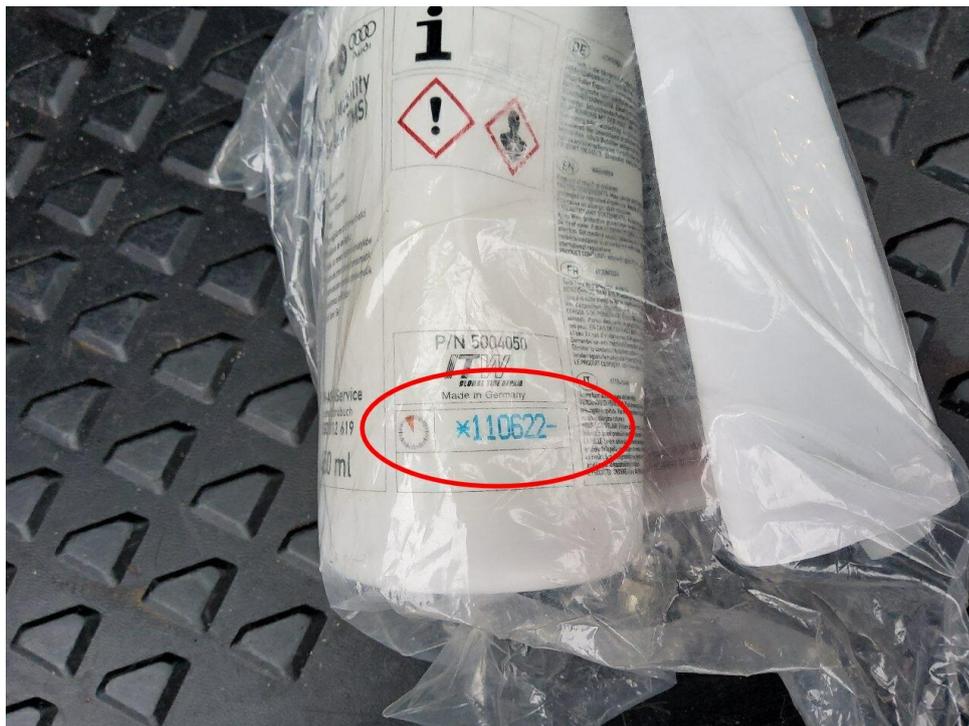
Achse	Reifenbezeichnung	Hersteller/Typ	Art	Profiltiefe
1 links	205 / 55 R 16 91 H	Dunlop /	W / O	5 mm
		SP Winter Sport 4D MS AO MFS		
rechts	205 / 55 R 16 91 H	Dunlop /	W / O	5 mm
		SP Winter Sport 4D MS AO MFS		
2 links	205 / 55 R 16 91 H	Dunlop /	W / O	5 mm
		SP Winter Sport 4D MS AO MFS		
rechts	205 / 55 R 16 91 H	Dunlop /	W / O	5 mm
		SP Winter Sport 4D MS AO MFS		
Pannenset	Füllflasche haltbar bis 11.06.2022

Bild 17 : Reifendichtmittel abgelaufen
