Bewertungsgutachten

F BO1021

VF1FW0ZBC51824929

Fahrzeugart	Lastkraftwagen
Hersteller	RENAULT (F)
Typ / Verkaufsbezeichnung	FW / Kangoo Z.E. (ohne Batterie)
Aufbauart	Geschlossener Kasten
HSN / TSN	3333 / AYJ
Fahrzeug-Ident.-Nr.	VF1FW0ZBC51824929
zul. Gesamtmasse	2126 kg
Maße über alles L / B / H	4282 / 1829 / 1805 (mm)
Radstand	2697
Türen	4
Farbe	grau
Lackierung	Metallic / Gris Casiopee
Polster / Farbe	Stoff / Schwarz
Energiequelle / Kraftstoff	Elektro
Motorart / Zylinderanzahl	Reihenmotor / 4
Leistung / Hubraum	44 kW
Schadstoffklasse	459/2012;reine Elektrofz
Getriebe	Stufenlos
Felgen	Stahl mit Radzierblende
Km-Stand abgelesen	19.602

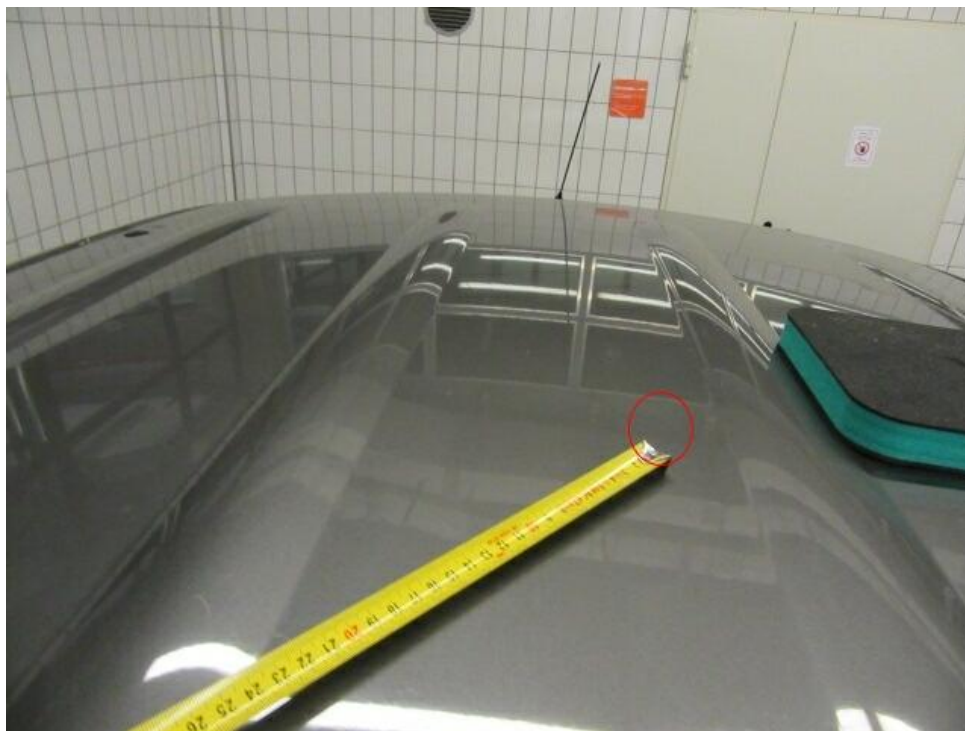
Bild 8 : Dachhaut: kleine Dellen

Wartungen nicht nachgewiesen; Dachhaut: kleine Dellen, drücken (Bild 8, 15, 16); Flügeltürverkleidung HL+HR beschädigt, erneuern (Bild 9); Laderaum: diverse Schrammen+ingedellt, pauschaler Minderwert; Sitzbezug VL gerissen, erneuern (Bild 7); Motorhaube: eingedellt+verkratzt, instandsetzen (Bild 10, 11); Stoßfänger hinten: verkratzt, smart repair (Bild 12); Tür HR: eingedellt, drücken (Bild 13, 14).

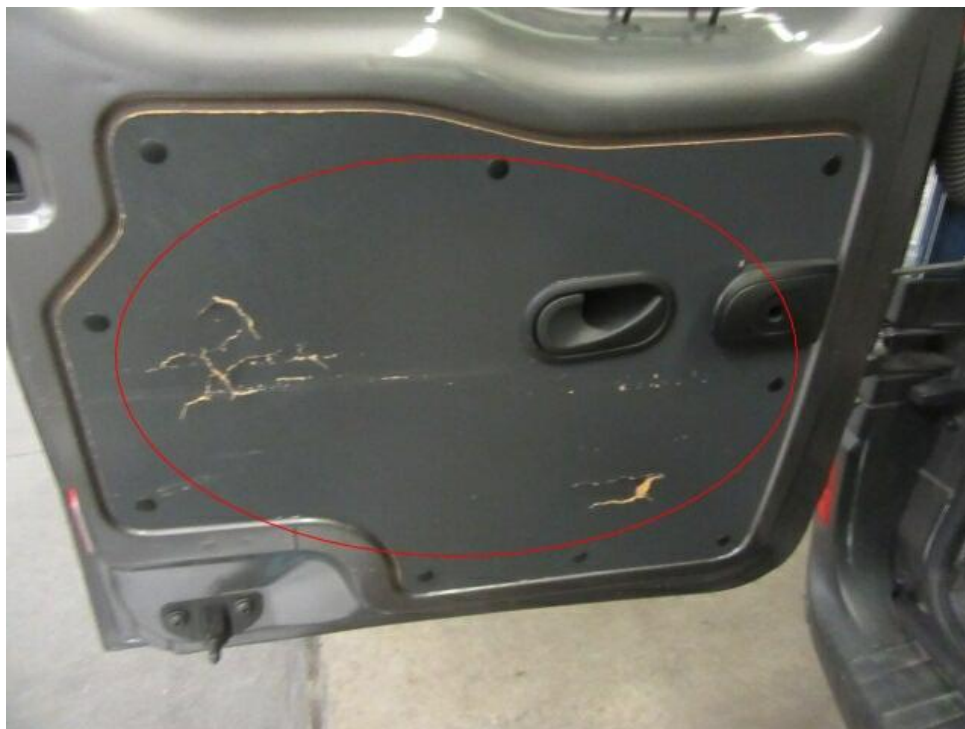
Bild 9 : Flügeltürverkleidung HL+HR beschädigt

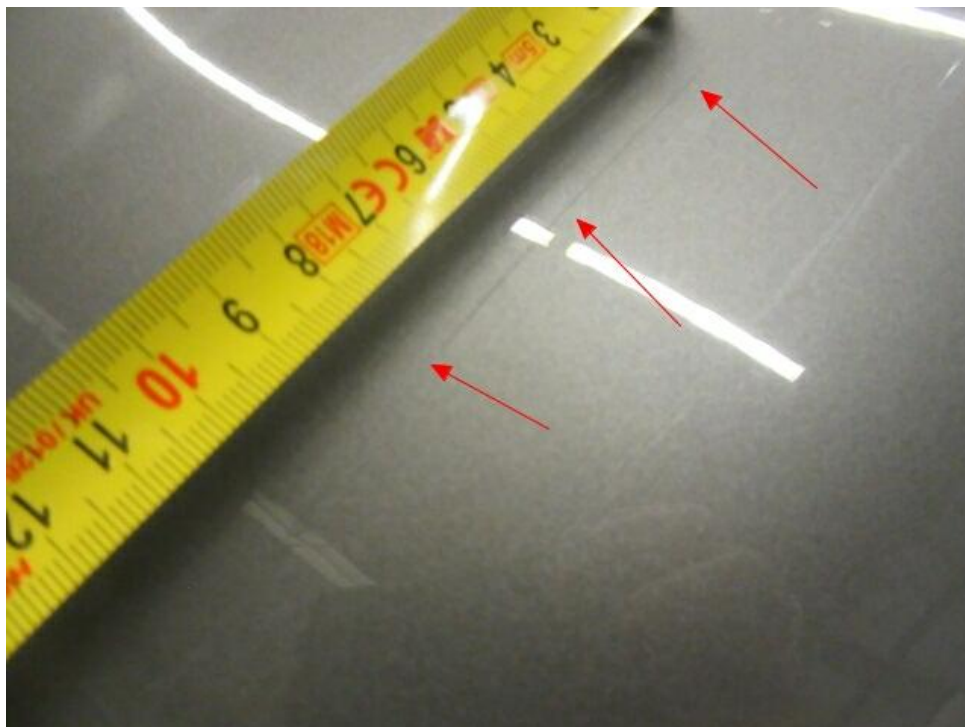
Bild 10 : Motorhaube: eingedellt+verkratzt

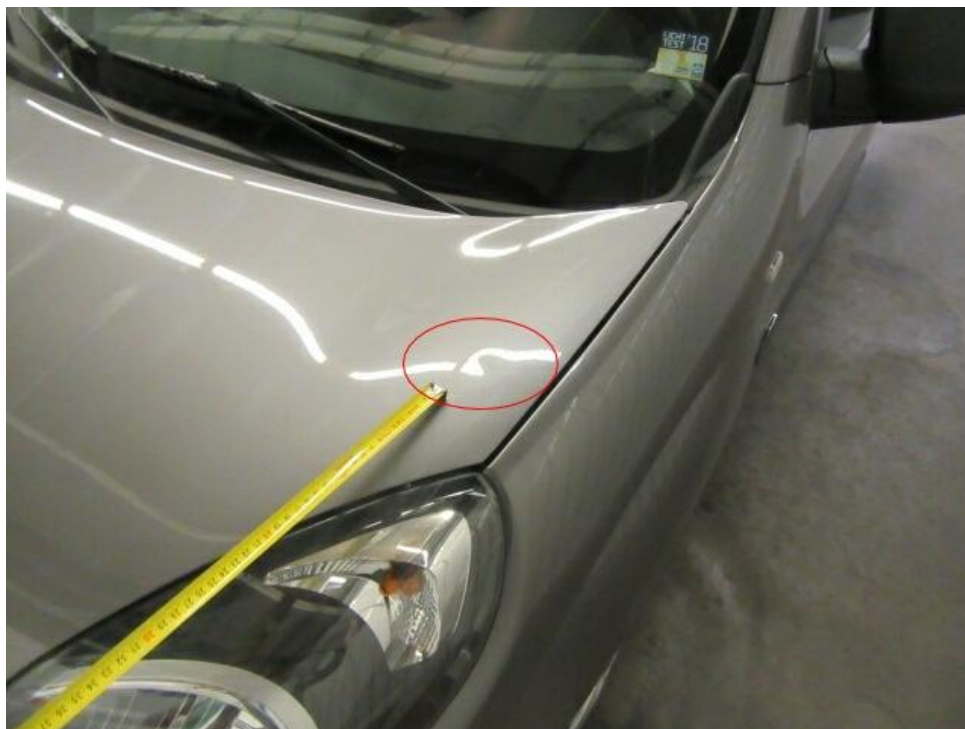
Bild 11 : Motorhaube: eingedellt+verkratzt

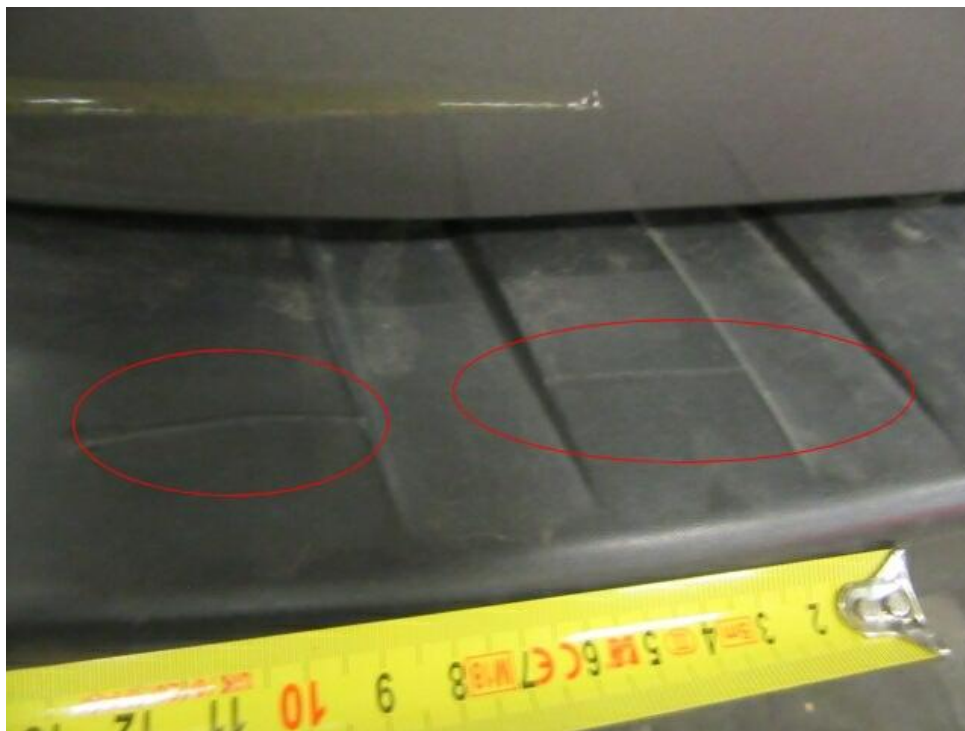
Bild 12 : Stoßfänger hinten: verkratzt

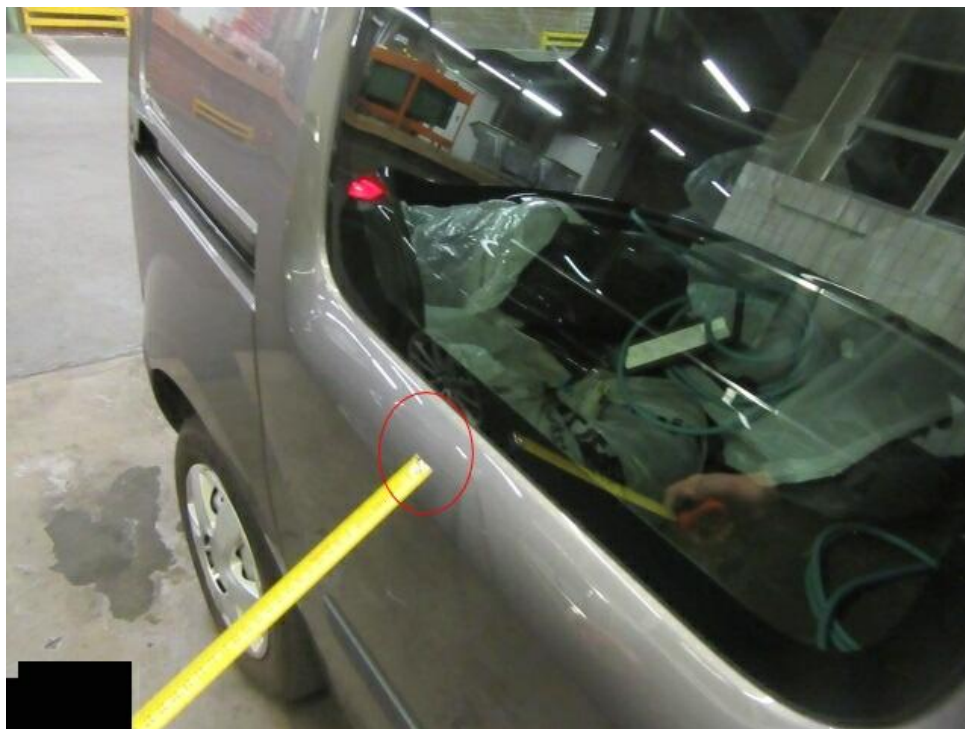
Bild 13 : Tür HR: eingedellt

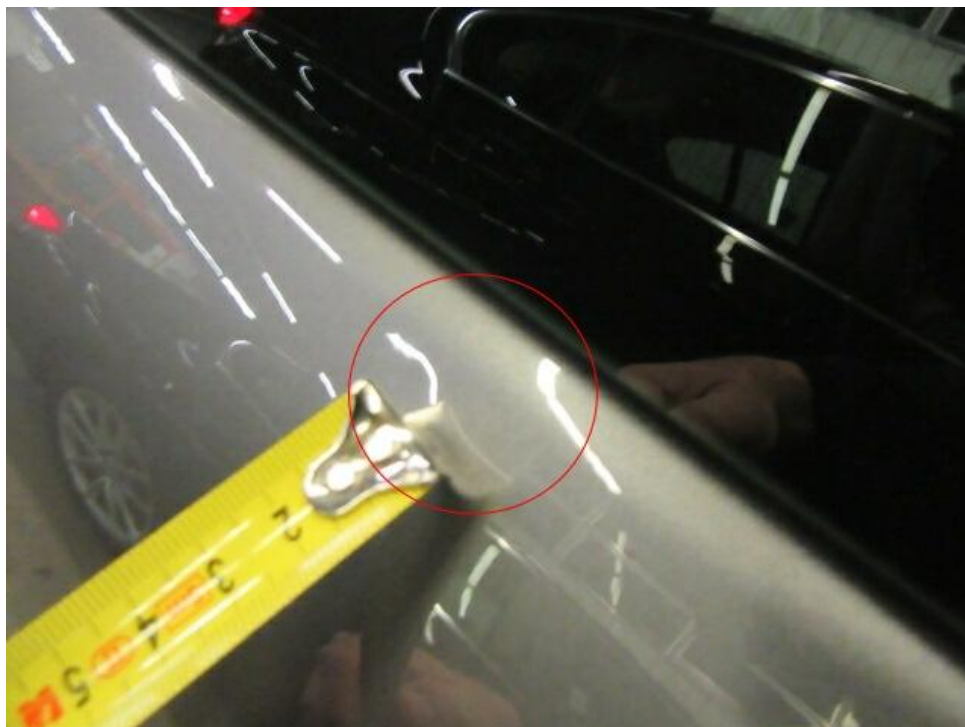
Bild 14 : Tür HR: eingedellt

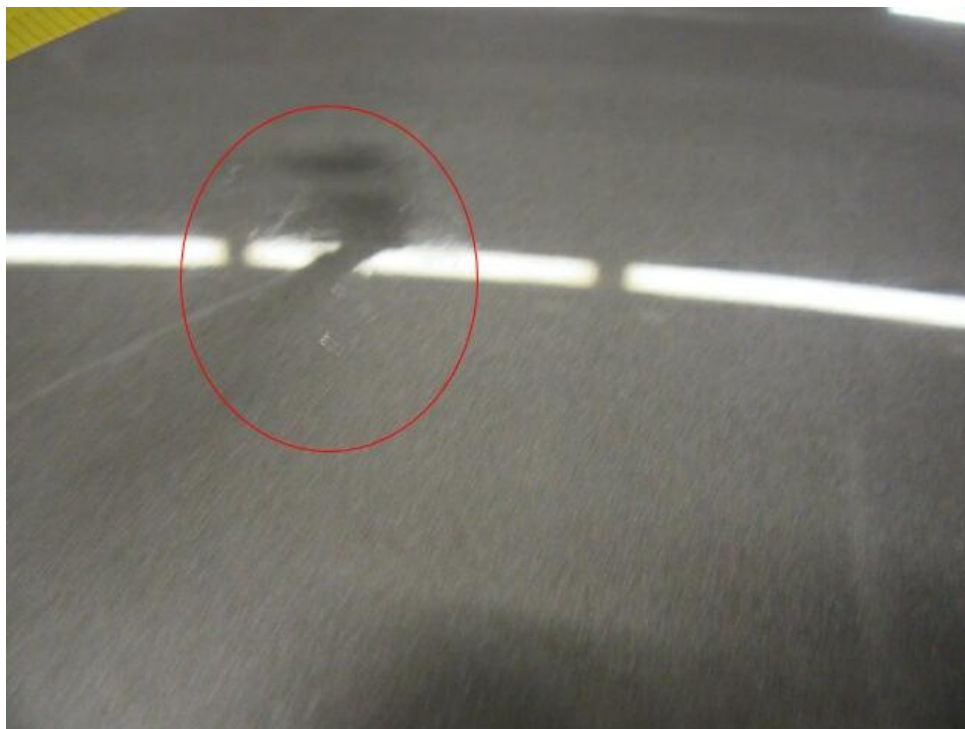
Bild 15 : Dachhaut: kleine Dellen

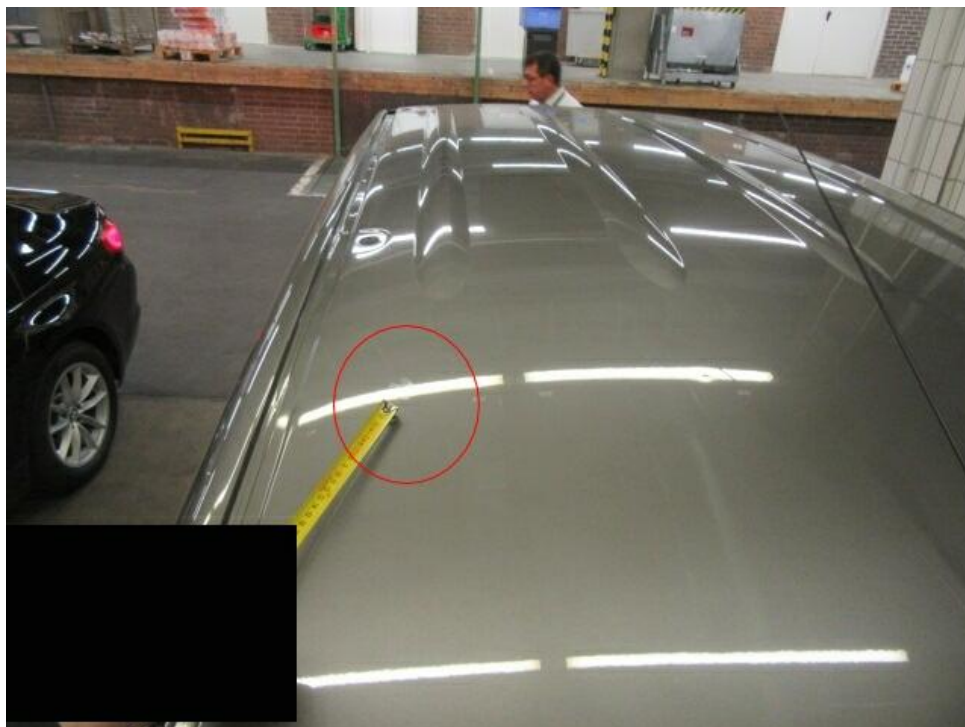
Bild 16 : Dachhaut: kleine Dellen
