Fahrzeugbeschreibung

Fahrzeugart	Personenkraftwagen
Hersteller	Mercedes-Benz

Typ / Verkaufsbezeichnung	204 X / EQC 400 4Matic Service+
Aufbauart	Geländewagen
HSN / TSN	2222 / AKA
Fahrzeug-Ident.-Nr.	W1K2938901F020816
Radstand	2873
Türen	5
Sitzplätze	5
Farbe	DESIGNO DIAMANTWEISS
Lackierung	Metallic
Polster / Farbe	Leder / Schwarz
Energiequelle / Kraftstoff	Elektro
Motorart / Zylinderanzahl	Elektromotor
Leistung / Hubraum	145 kW
Schadstoffklasse	2017/1151;WLTP;reine Elektrofz
Getriebe	Stufenlos
Felgen	Leichtmetall
Km-Stand abgelesen	79.323

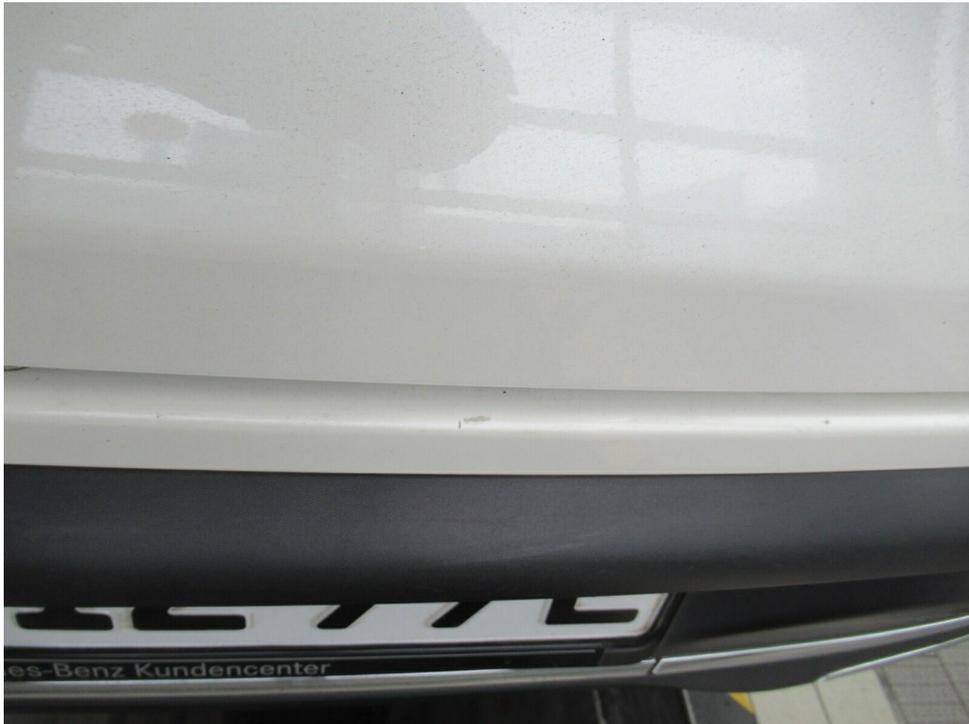
Bild 5 : Stoßfänger hinten Lackkratzer

Stoßfänger hinten Lackkratzer, lackieren mit Lackaufbau (Bild 5);

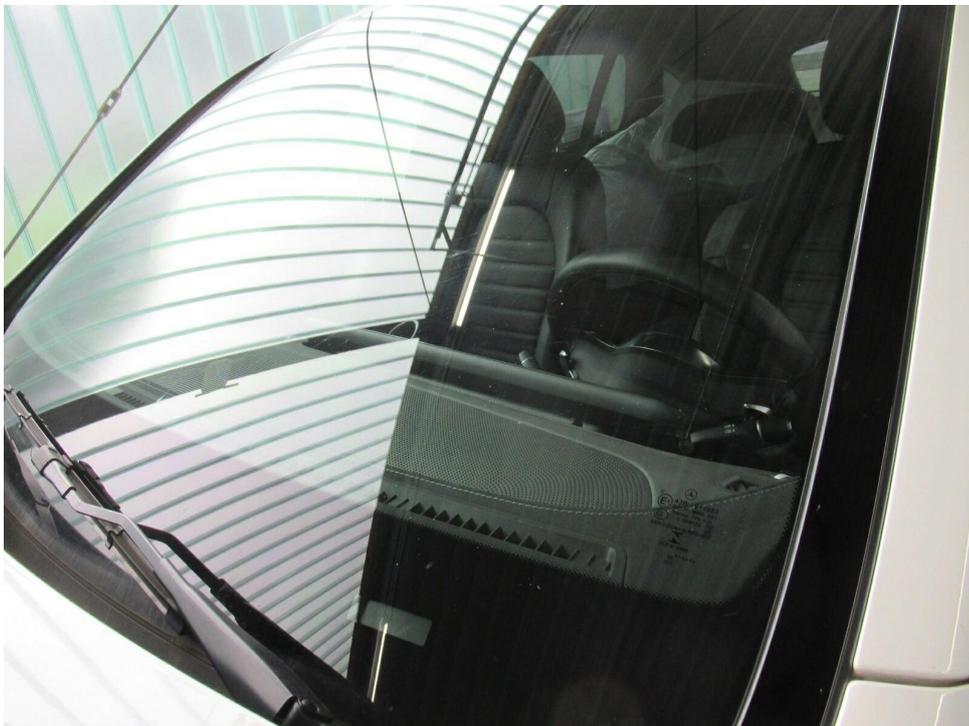
Bild 6 : Frontscheibe Steinschlag

Frontscheibe Steinschlag, smart repair (Bild 6).
