Fahrzeugbewertung

Aktenzeichen
BE26-10034-JK

Hersteller
Opel

Modell
Astra J Sports Tourer

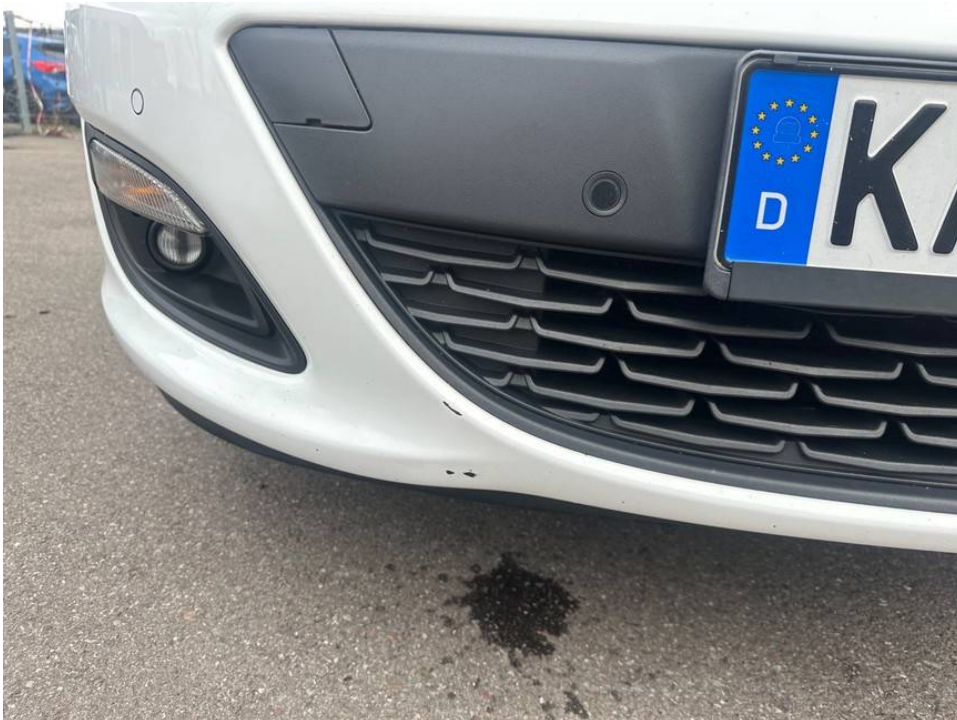
Foto 12

Lackschaden Stoßfänger vorne

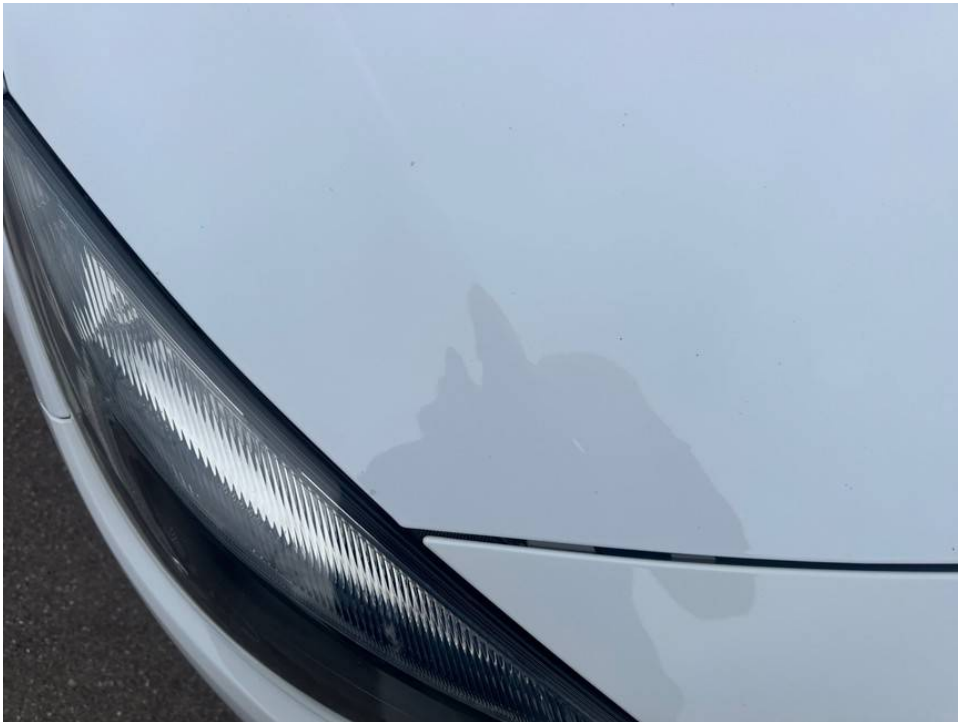
Foto 13

Steinschlagschaden Motorhaube

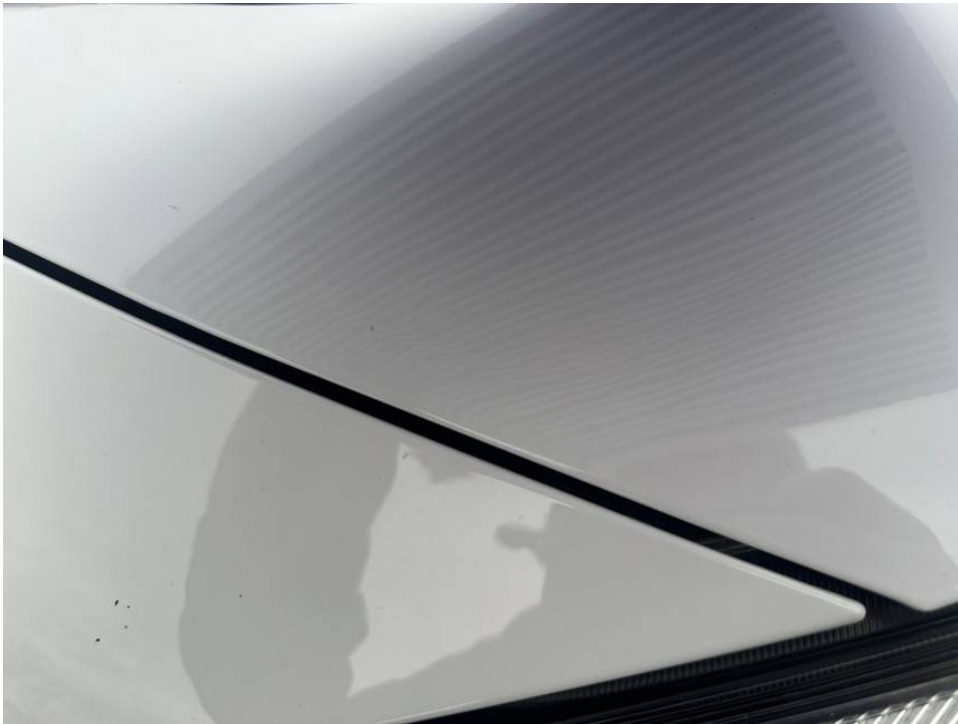
Foto 15

Motorhaube vorne links gestaucht

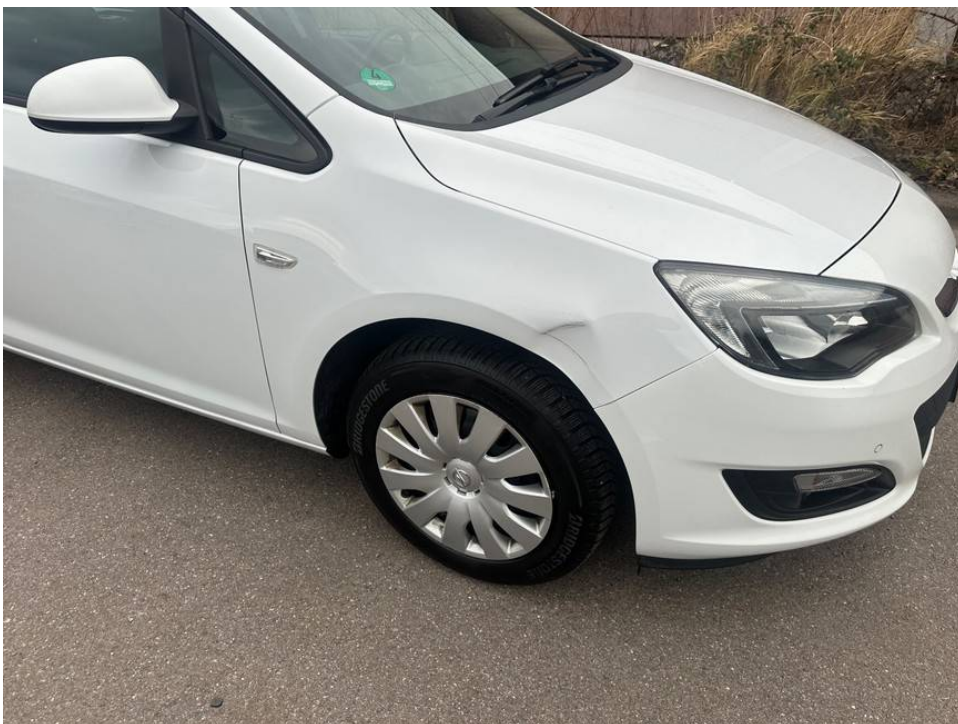
Foto 16

Delle Kotflügel vorne rechts

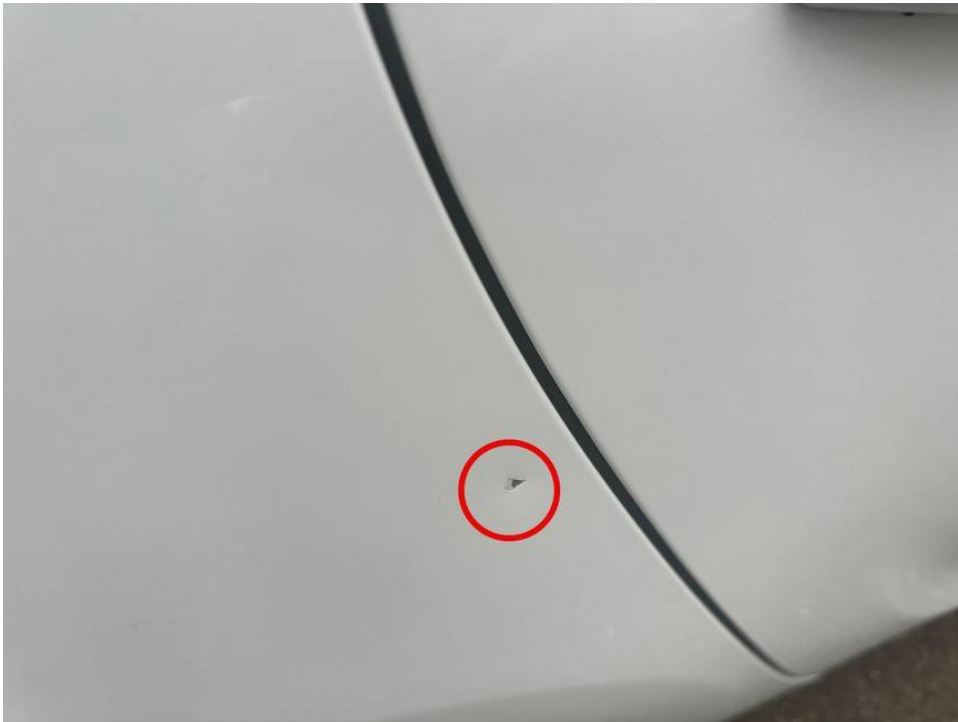
Foto 19

Lackschaden Seitenwand hinten rechts

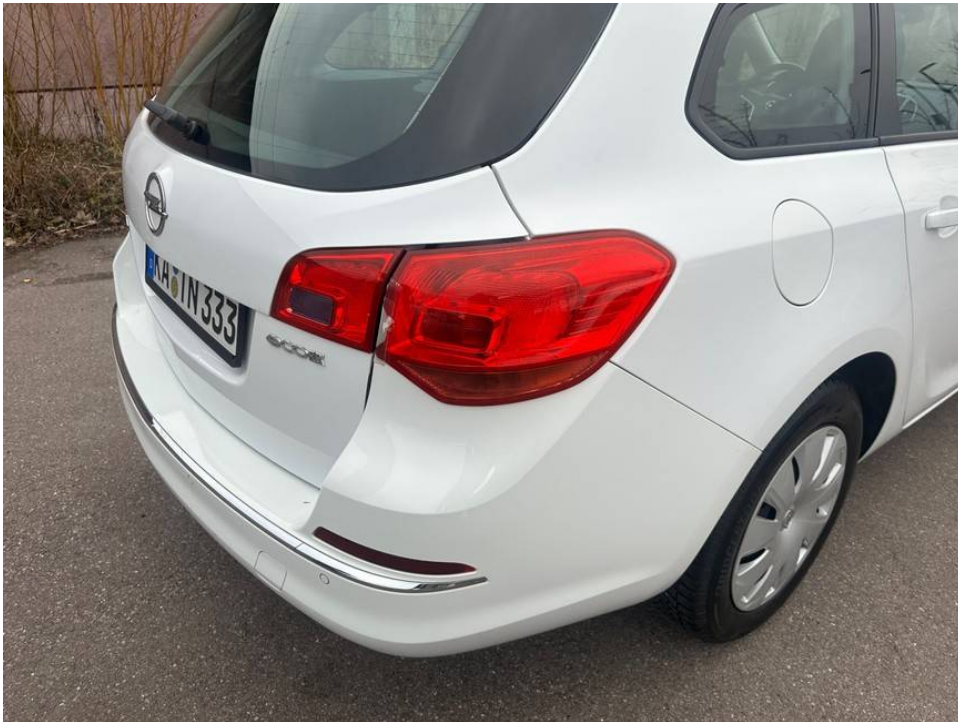
Foto 21

Rückleuchte hinten rechts beschädigt

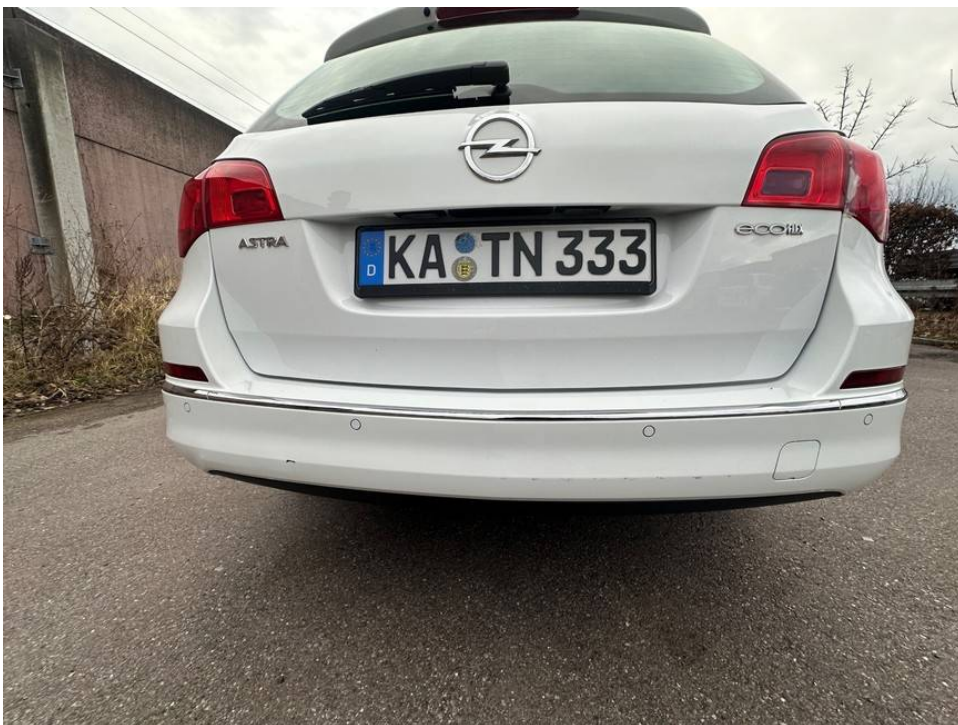
Foto 24

Lackschäden Stoßfänger hinten

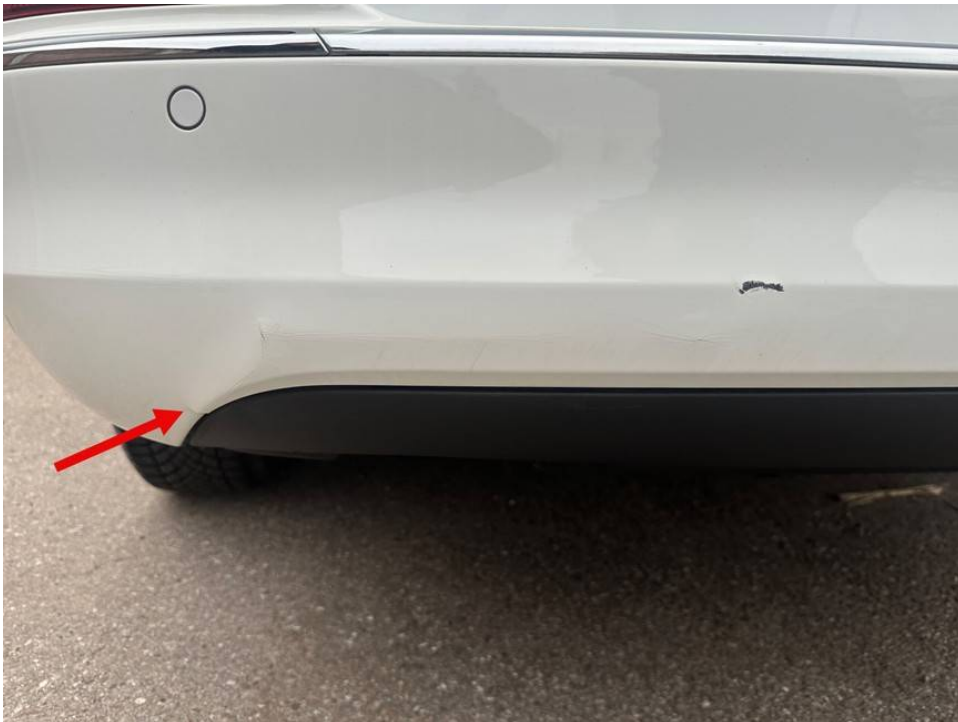
Foto 26

Stoßfänger hinten links deformiert und eingerissen

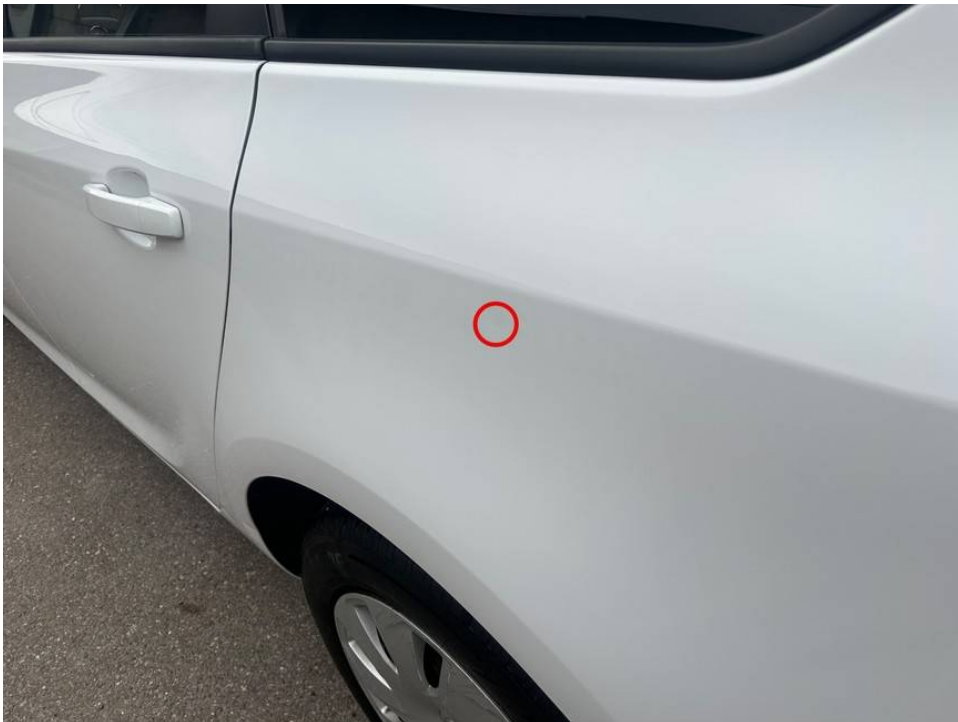
Foto 32

kleine Delle Seitenwand hinten links

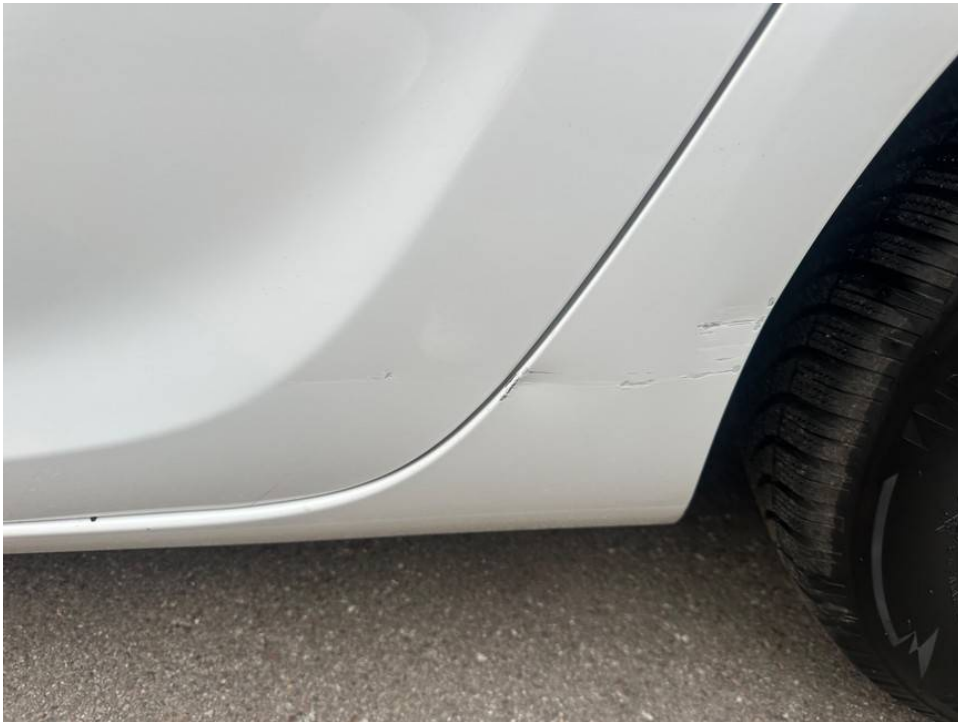
Foto 33

Lackkratzer und Delle Tür und Seitenwand hinten links unterhalb

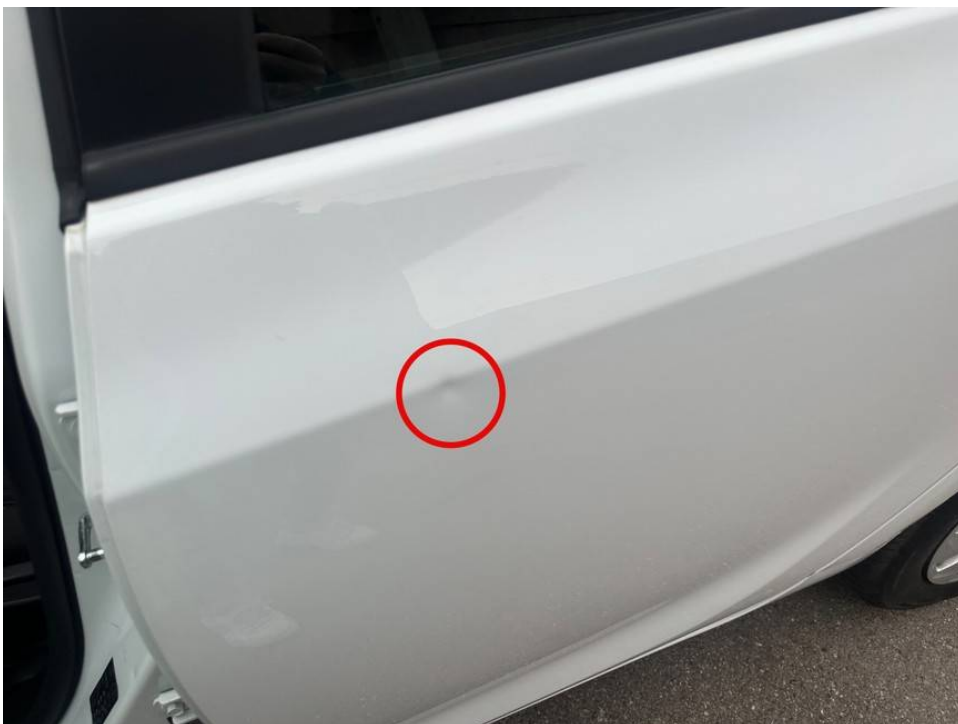
Foto 34

Delle Tür hinten links oberhalb

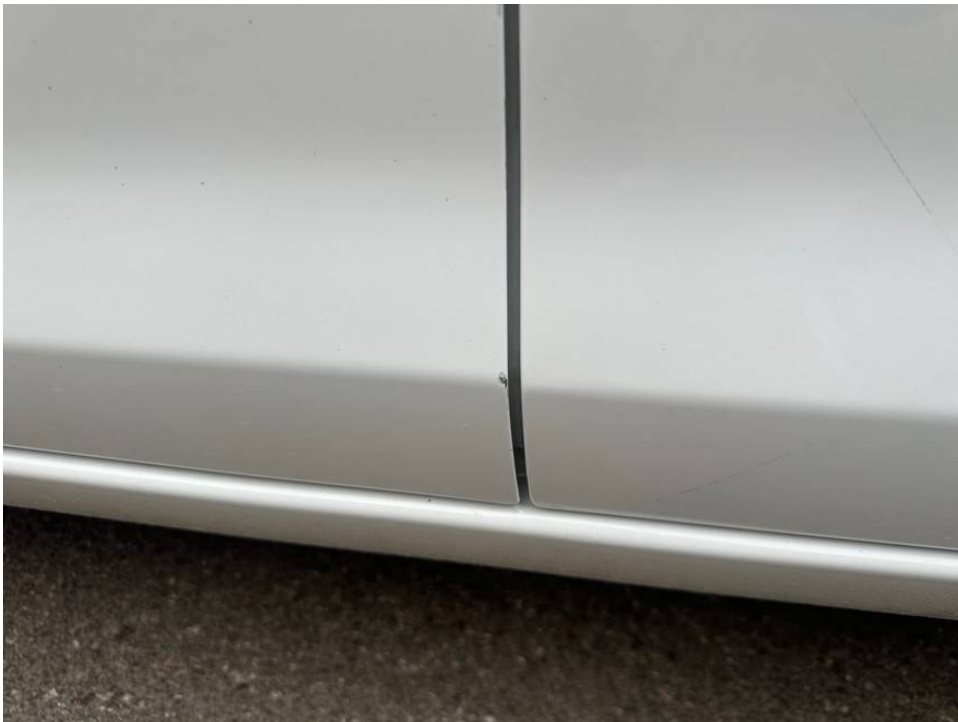
Foto 36

Lackschaden Türkante vorne links unterhalb

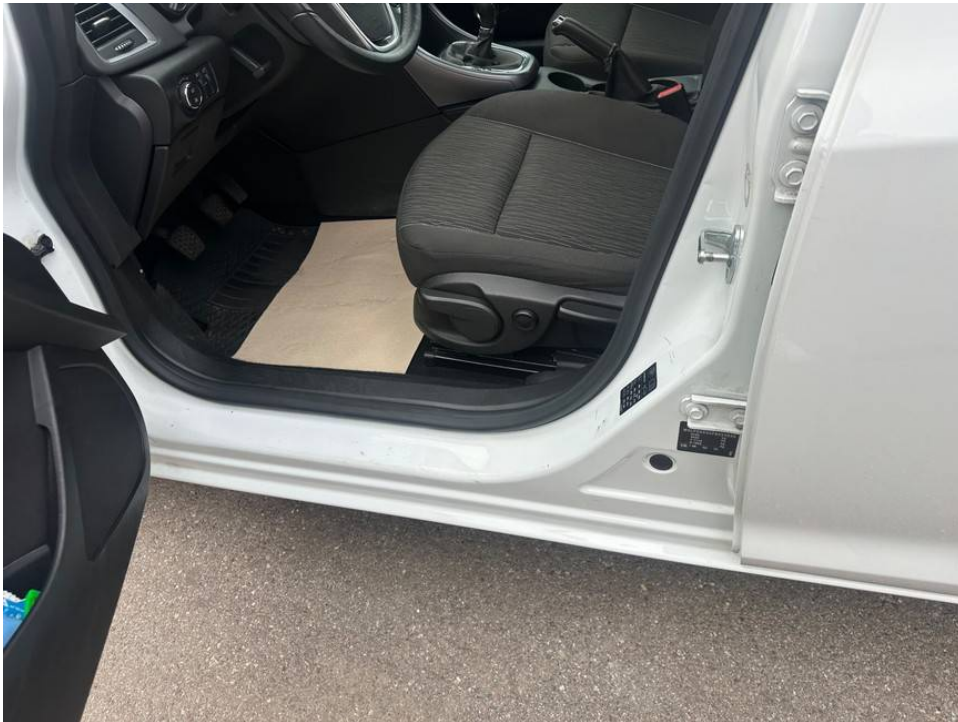
Foto 37

Lackschäden und Dellen B-Säule (Einstieg) vorne links

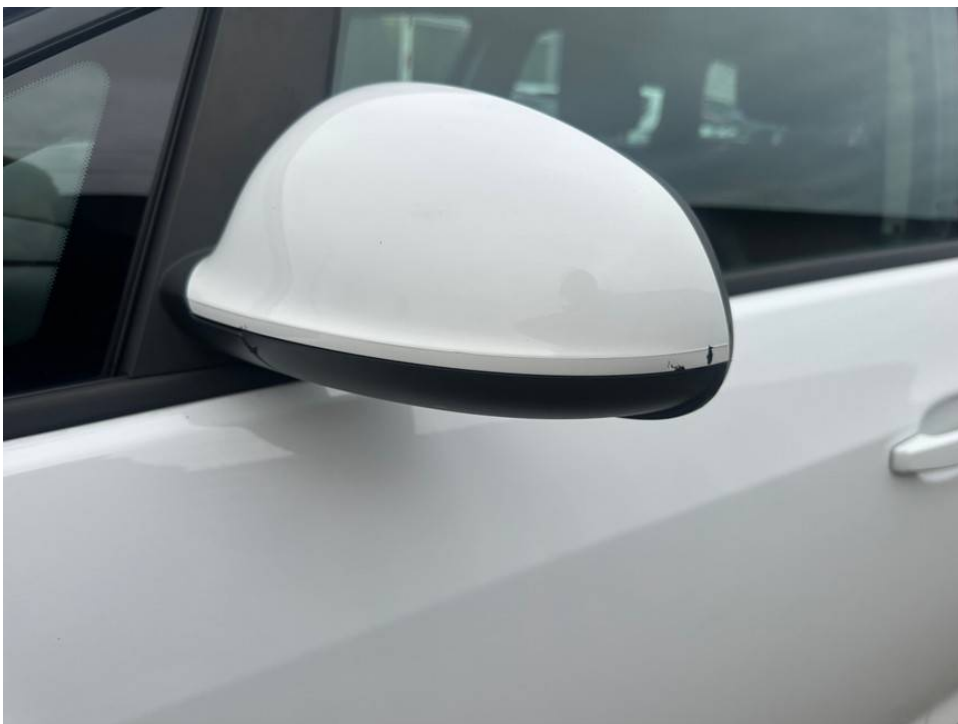
Foto 38

Kratzer Außenspiegel links

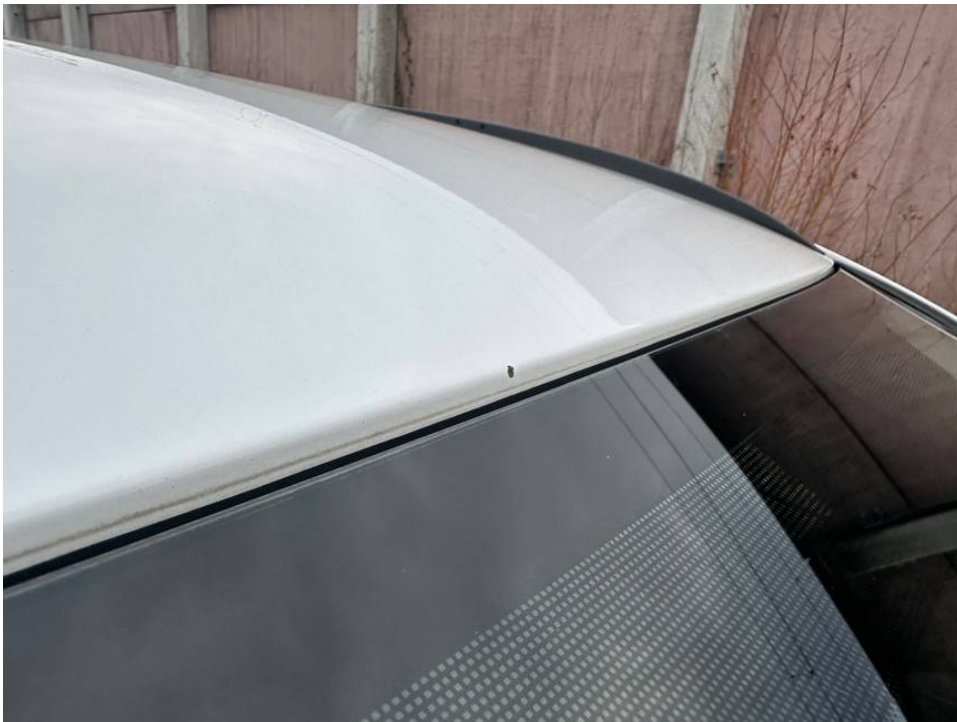
Foto 40

Steinschlagschäden Scheibenrahmen
