Fahrzeugbewertung

Aktenzeichen Vom
BE26-10001-JK 05.01.2026

Hersteller Modell
Ford Mondeo Turnier (CNG)

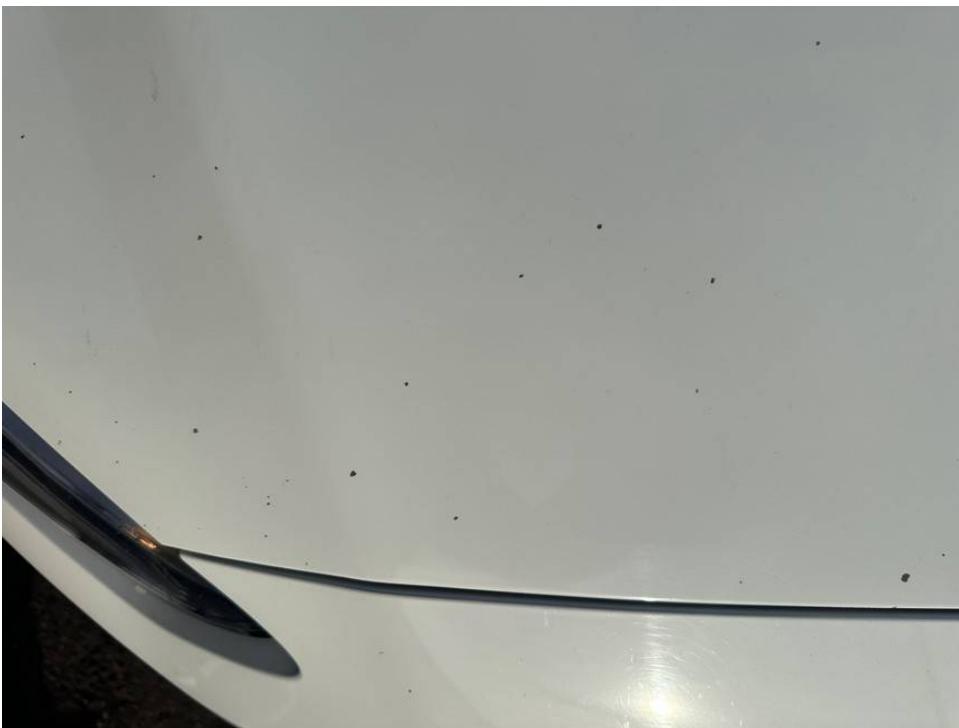
Foto 10

Steinschlagschäden Motorhaube und Stoßfänger vorne

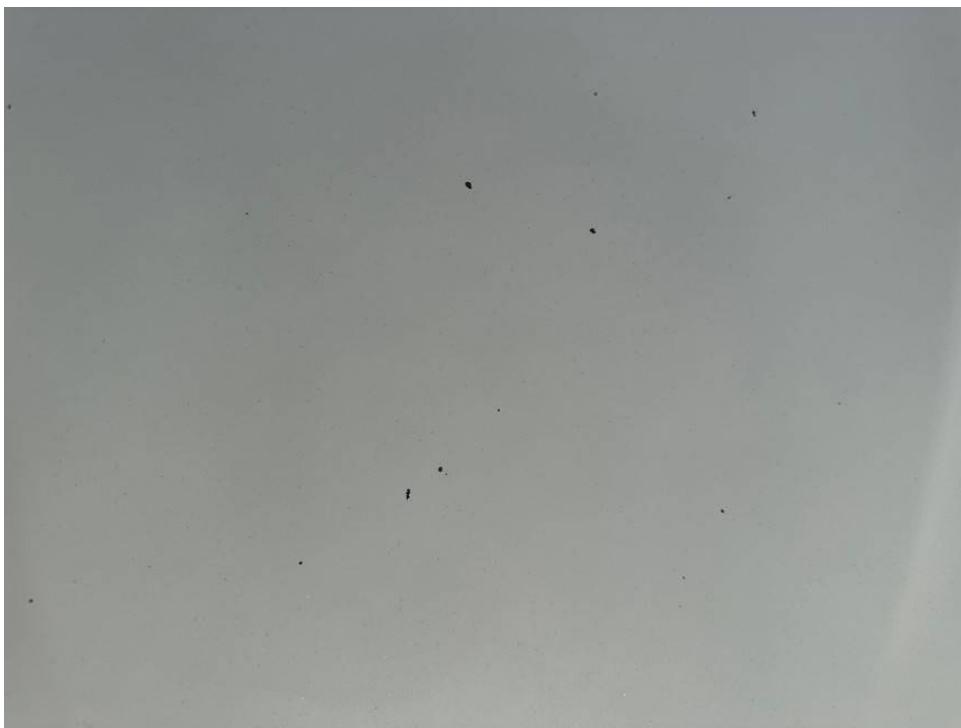
Foto 11

Steinschlagschäden Motorhaube

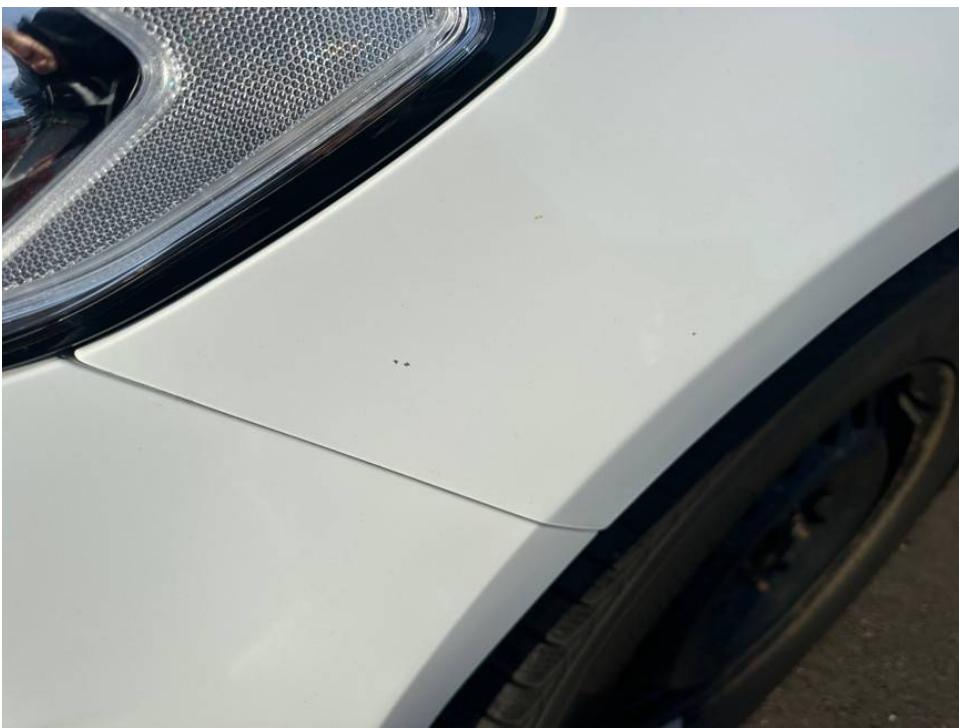
Foto 13

Steinschlagschäden Kotflügel links

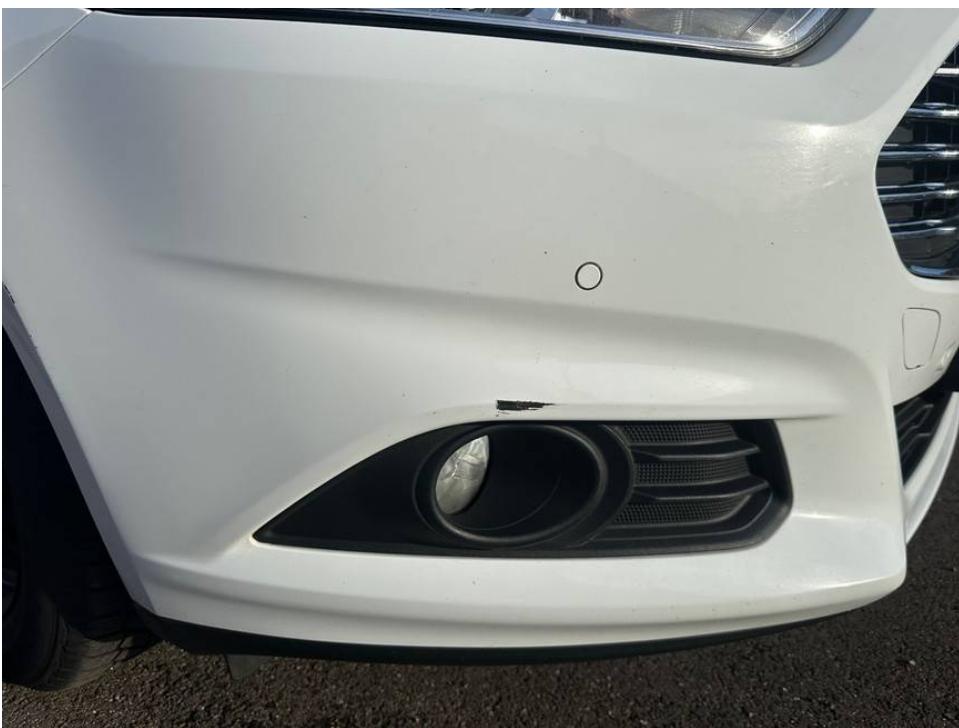
Foto 16

Lackkratzer Stoßfänger v.r.

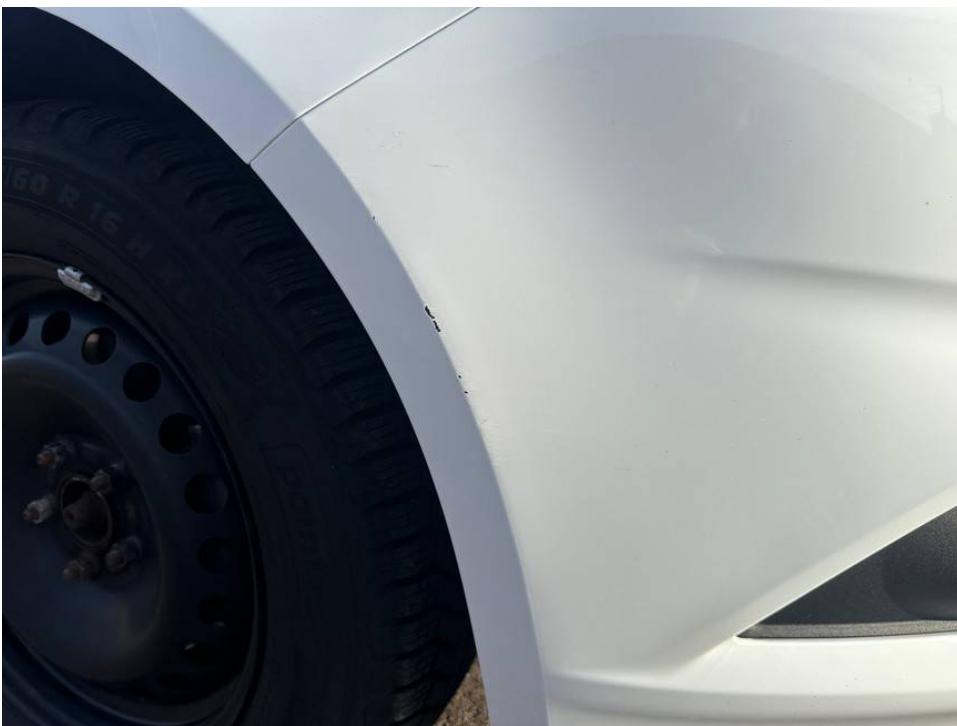
Foto 17

Lackkratzer Stoßfänger v.r.

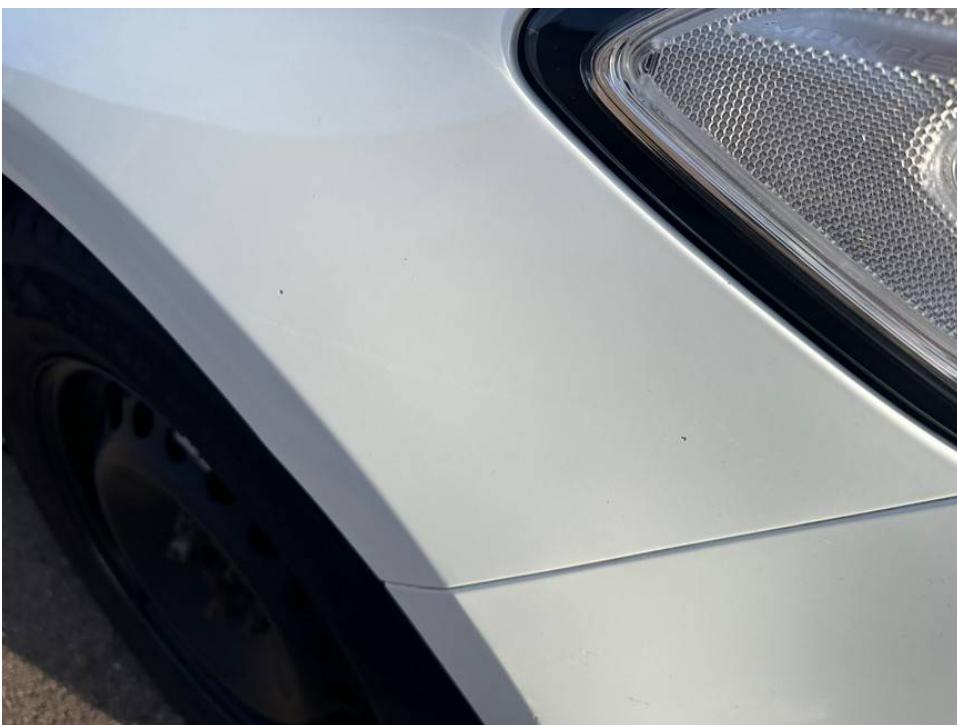
Foto 18

Steinschlagschäden Kotflügel rechts

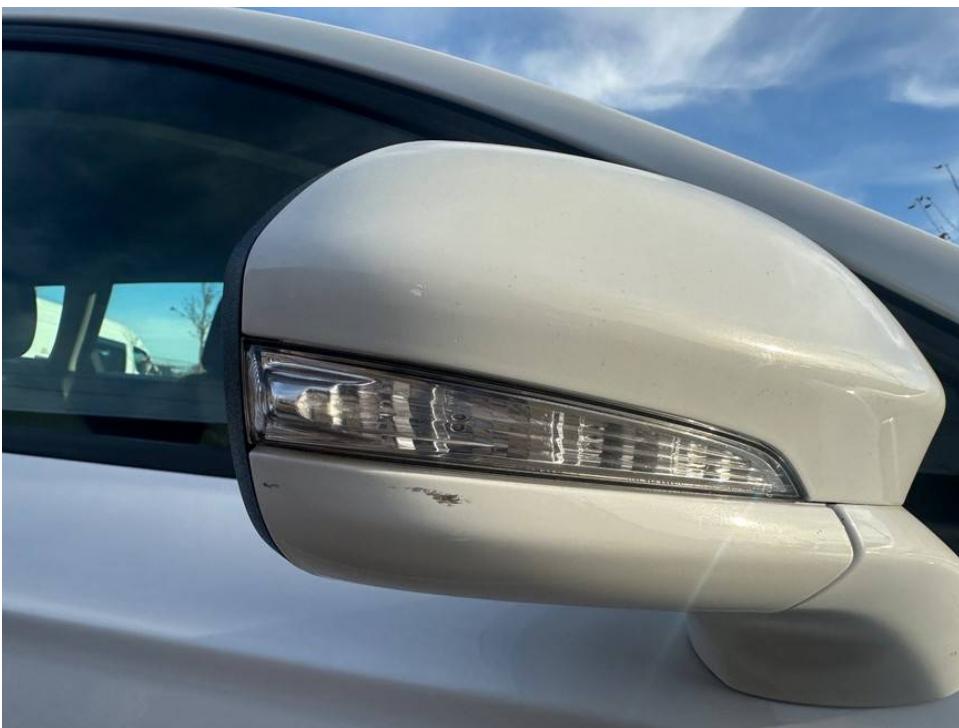
Foto 21

Kratzer Außenspiegel rechts

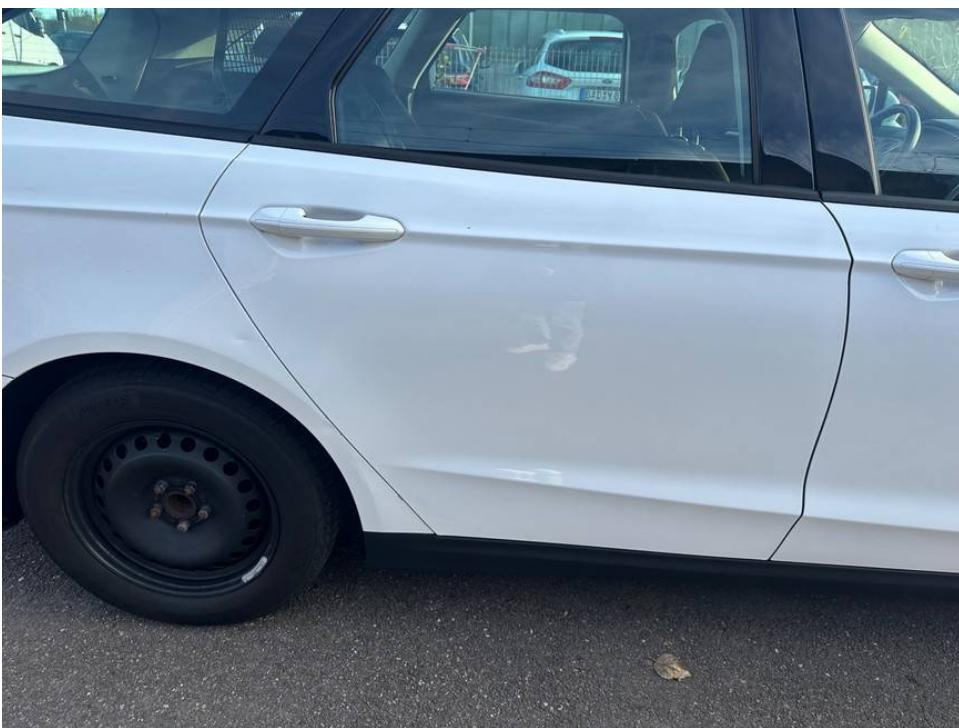
Foto 22

Streifschaden Tür uns Seitenwand hinten rechts

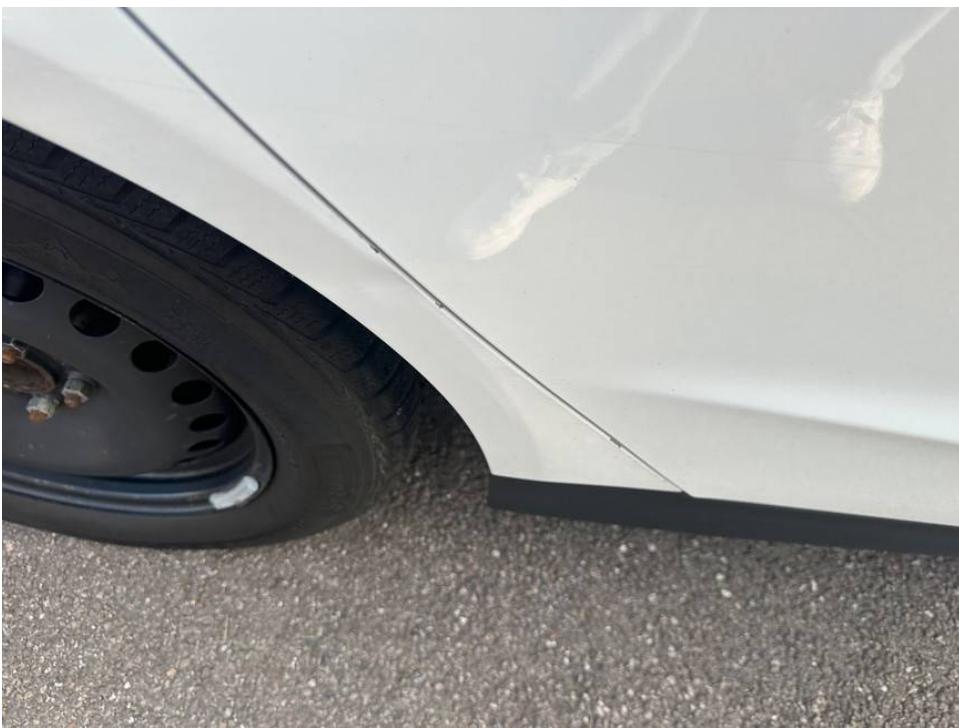
Foto 23

Lackkratzer und Deformationen Seitenwand hinten rechts unterhalb

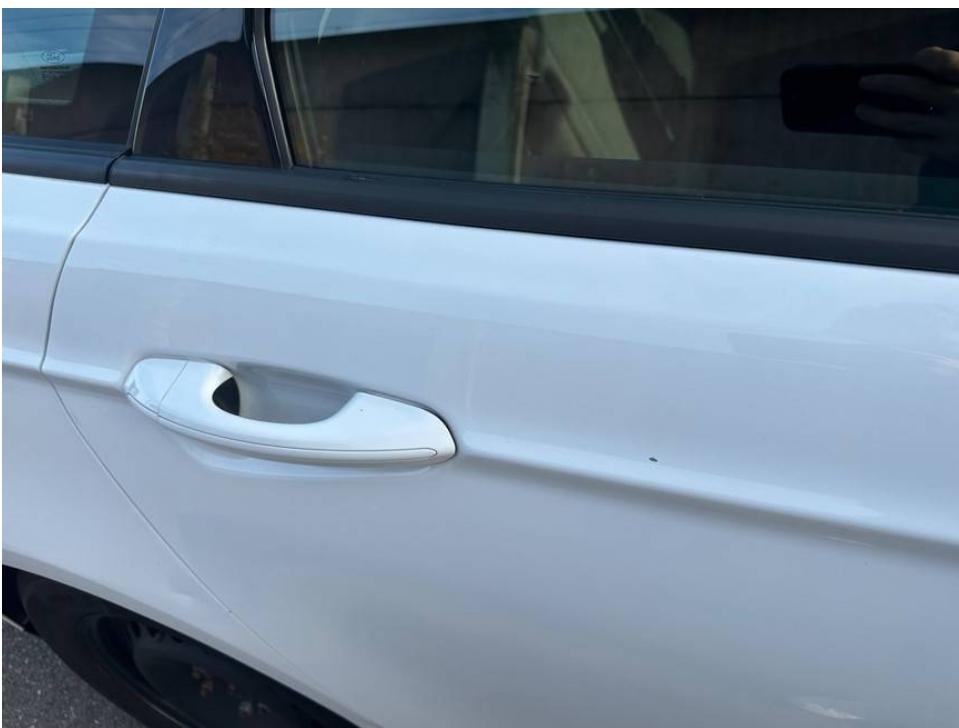
Foto 26

Lackschaden Tür h.r. oberhalb

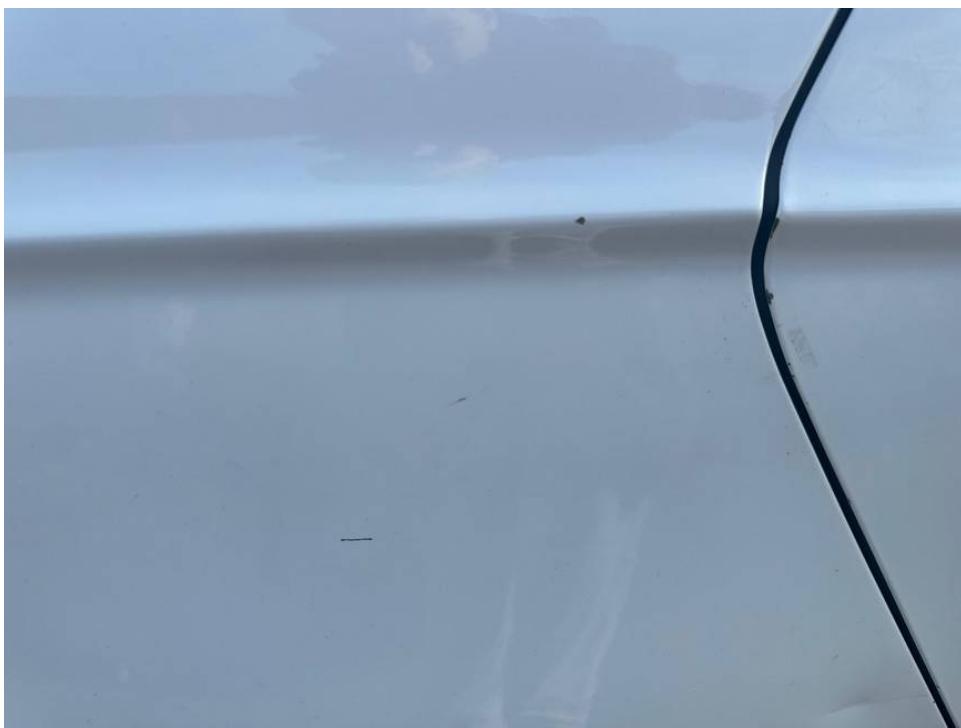
Foto 28

Lackschaden Seitenwand h.r. oberhalb

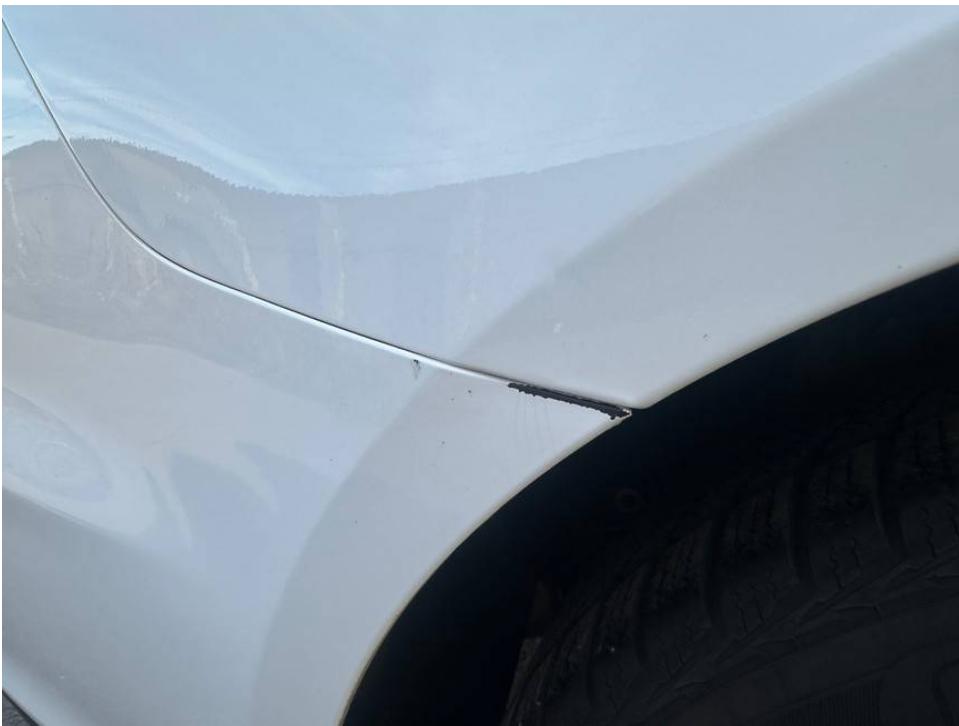
Foto 29

Stoßfänger hinten rechts beschädigt

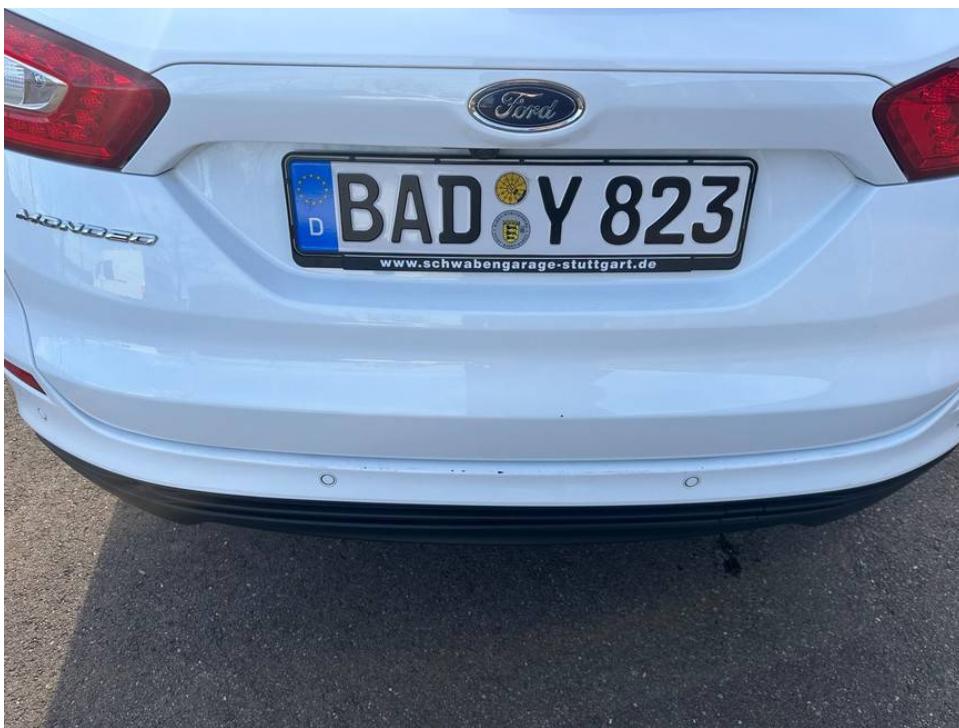
Foto 32

Lackschäden Ladekante Stoßfänger hinten

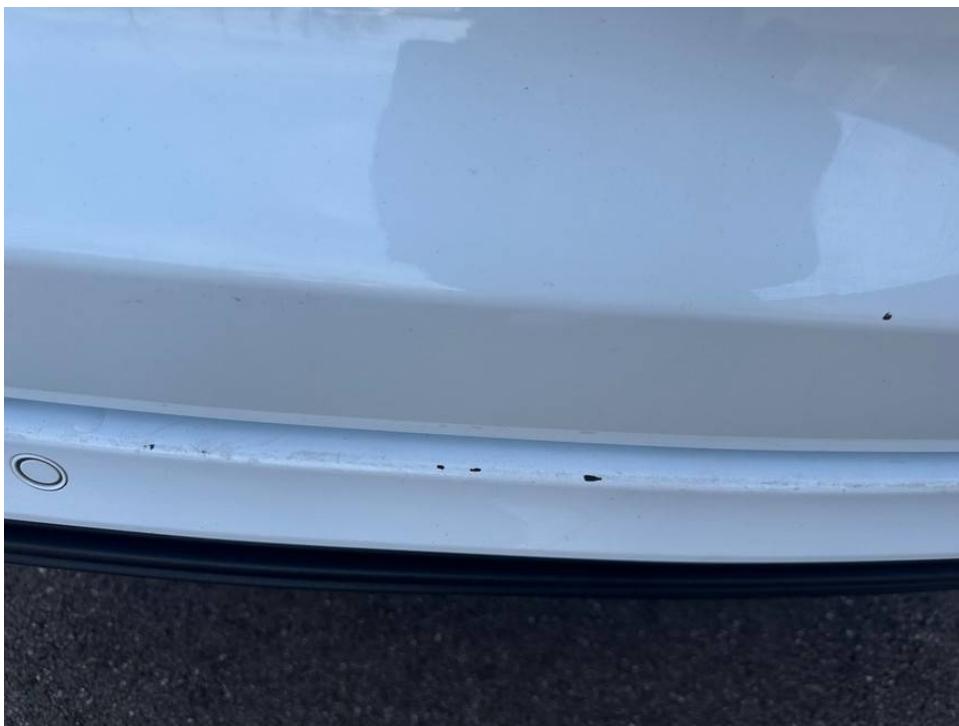
Foto 33

Lackschaden Heckklappe unterhalb

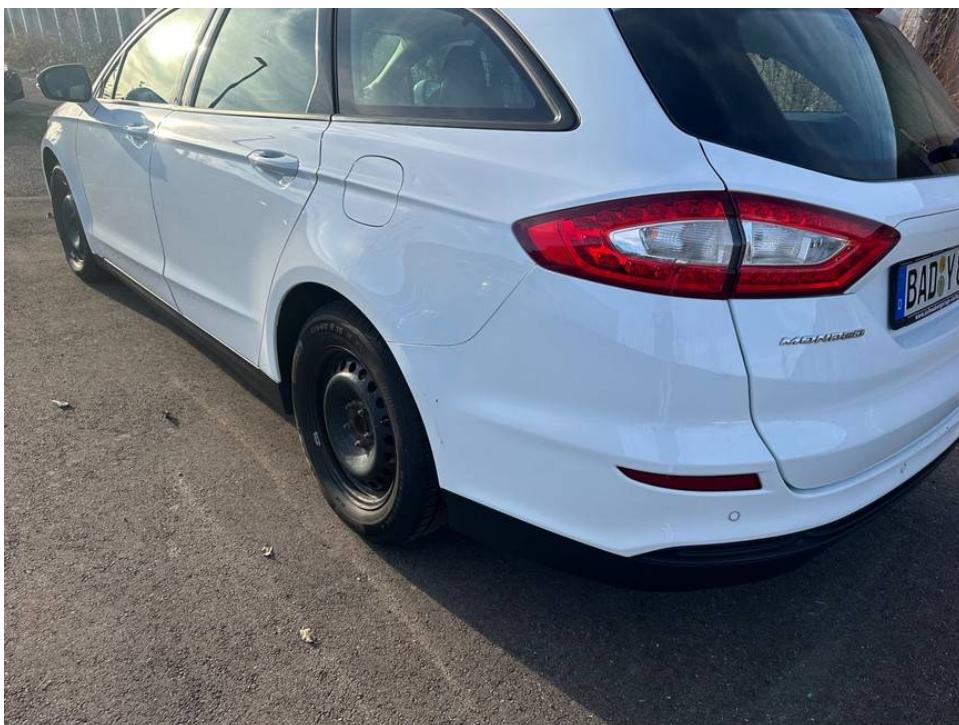
Foto 34

Lackkratzer Stoßfänger hinten links

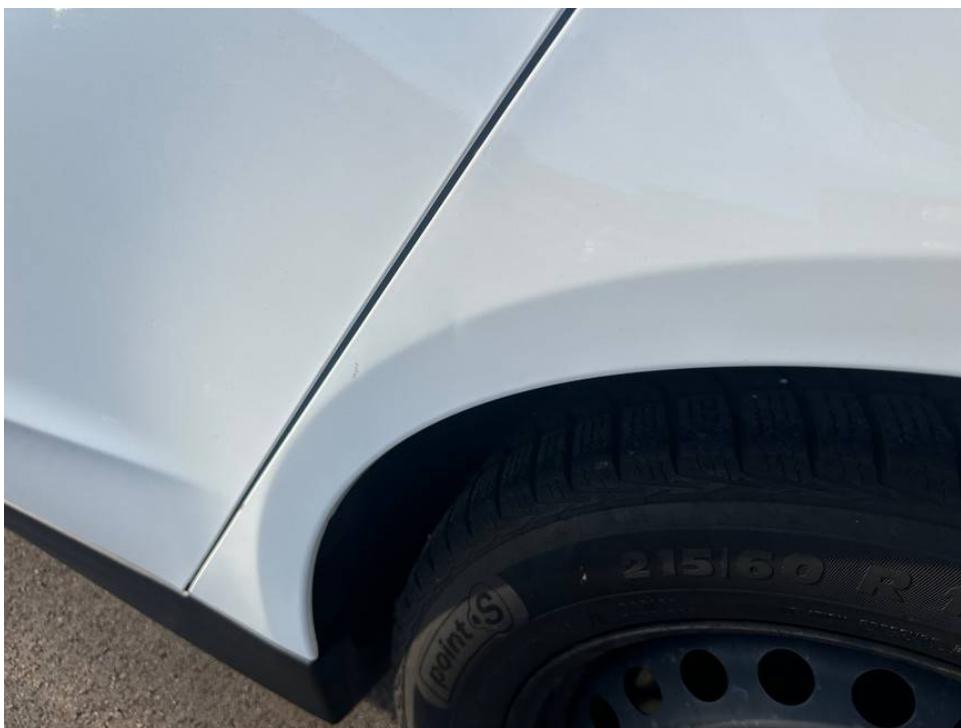
Foto 36

Lackkratzer und kleine Delle Seitenwand hinten links

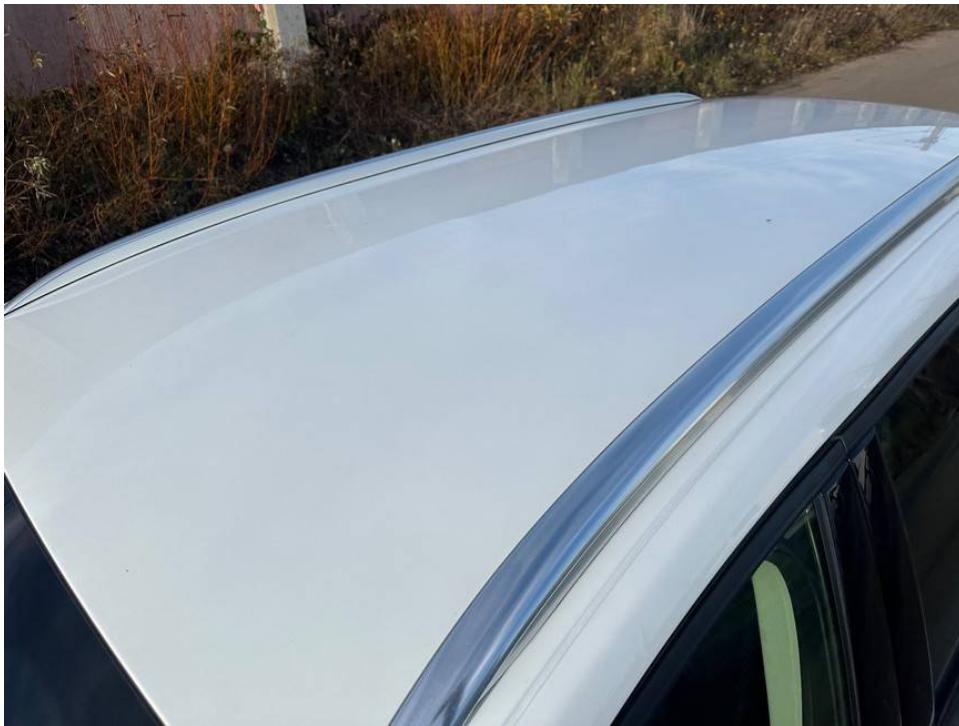
Foto 38

Leichter Hagelschaden Fahrzeugdach

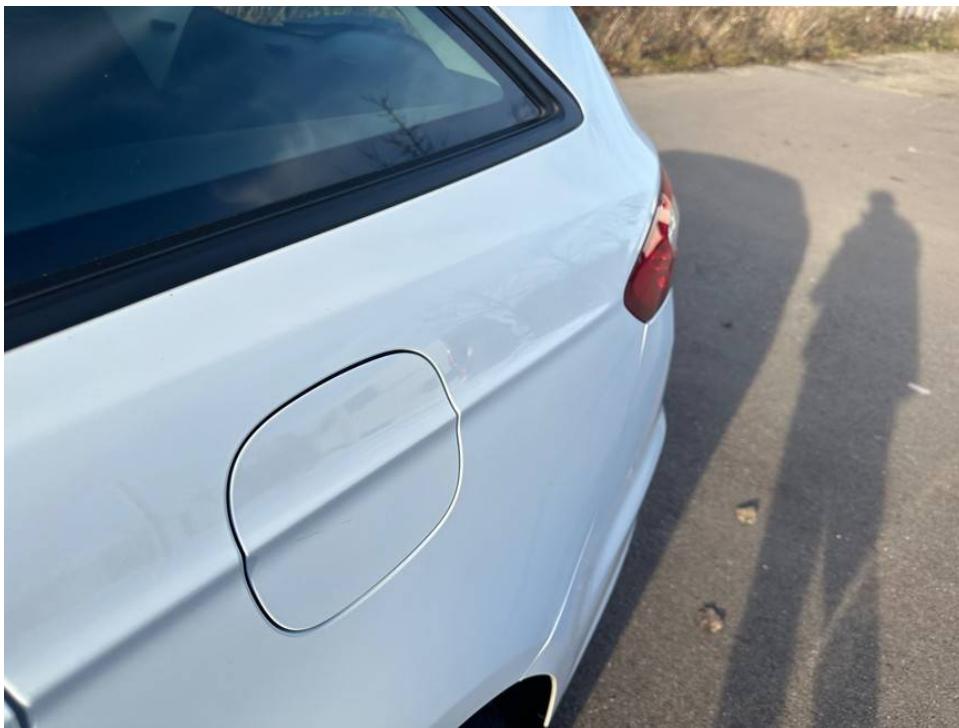
Foto 44

Lackkratzer Tankklappe

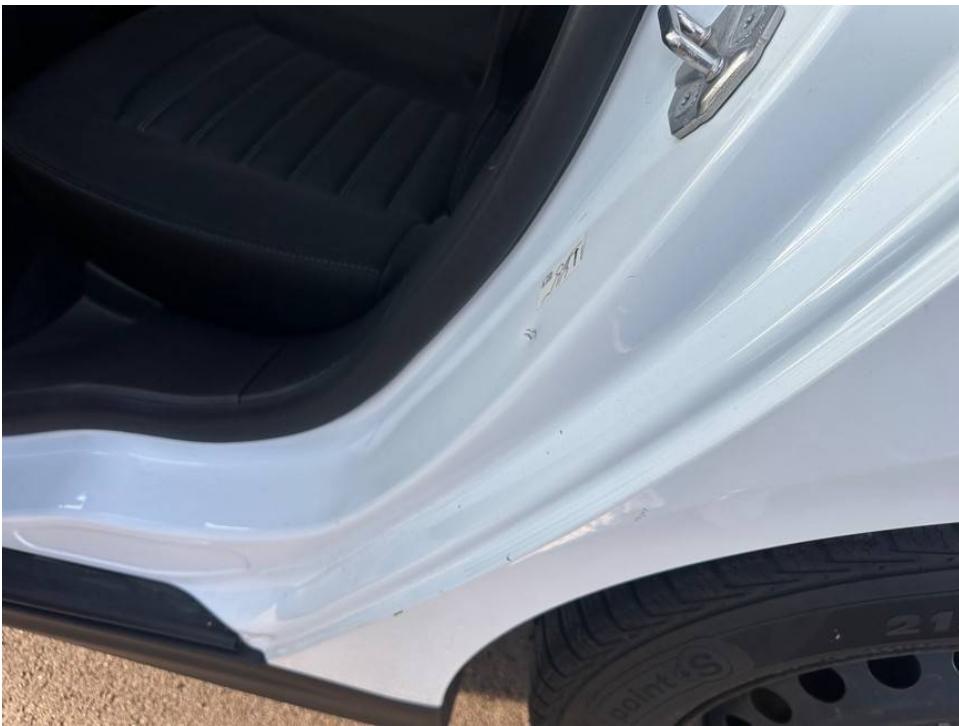
Foto 45

Lackkratzer und kleine Delle Einstieg hinten links
