DEKRA-Nr: [REDACTED]

## Zustandsbericht / Minderwertgutachten

**Kennzeichen****MG LS360****FIN****W0VBD8EA4K8005175**

| Hersteller | OPEL | Typ / Verkaufsbez. | Astra 1.0 Turbo Start/Stop Sports Tourer Edition |

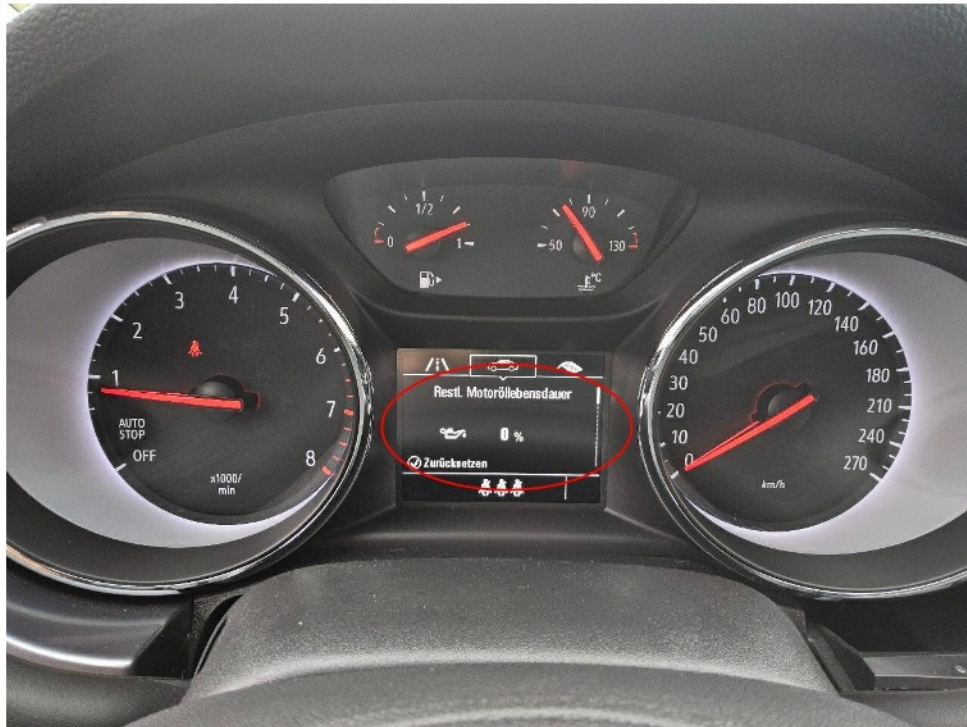
Bild 5 : Service fällig

| Bezeichnung des Schadens / Rep.-Weg | Rep.Kost | | Anrechn. | Minderwert in EUR | |
|---|---|---|---|---|---|
| 1. Service fällig, erneuern (Bild 5) | 378,15 | 450 | voll | -378,15 | -450 |

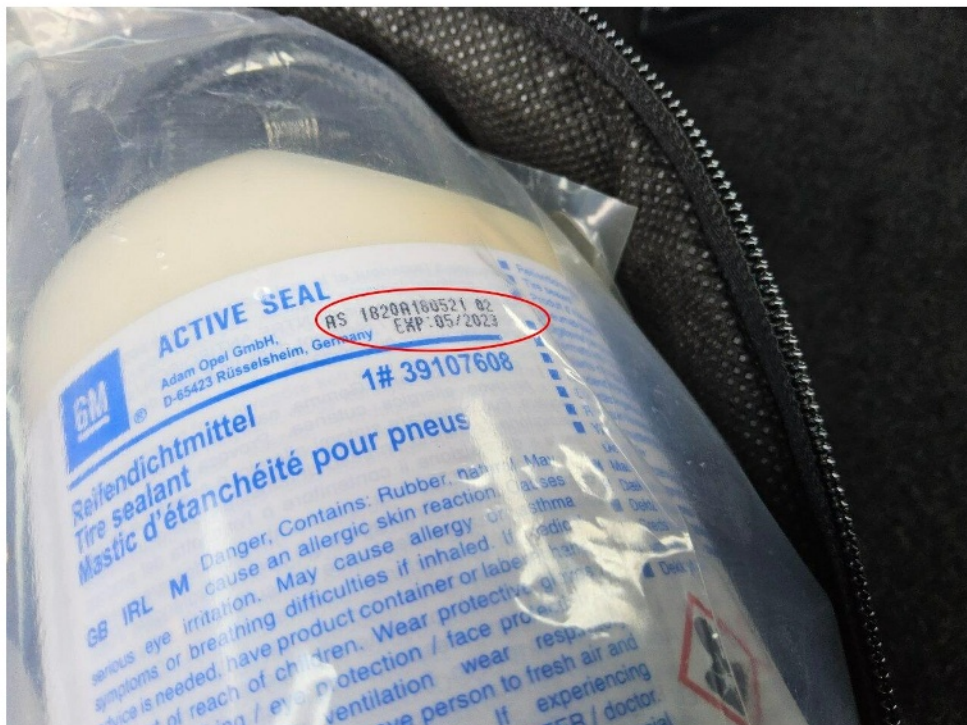
Bild 6 : Tirefit abgelaufen 05/23

| Bezeichnung des Schadens / Rep.-Weg | Rep.Kost | | Anrechn. | Minderwert in EUR | |
|---|---|---|---|---|---|
| 2. Tirefit abgelaufen 05/23, erneuern (Bild 6) | 42,02 | 50 | voll | -42,02 | -50 |

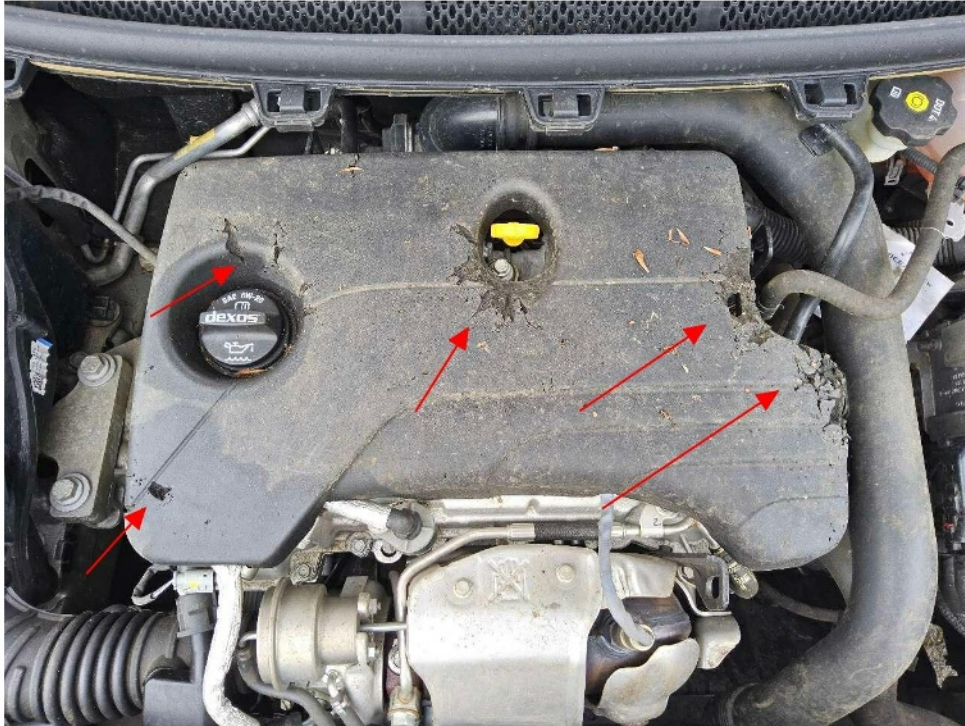
Bild 7 : Motorabdeckung Tierversiss

| Bezeichnung des Schadens / Rep.-Weg | Rep.Kost | | Anrechn. | Minderwert in EUR | |
|---|---|---|---|---|---|
| 3. Motorabdeckung Tierverschleiß, erneuern (Bild 7) | 67,23 | 80 | voll | -67,23 | -80 |

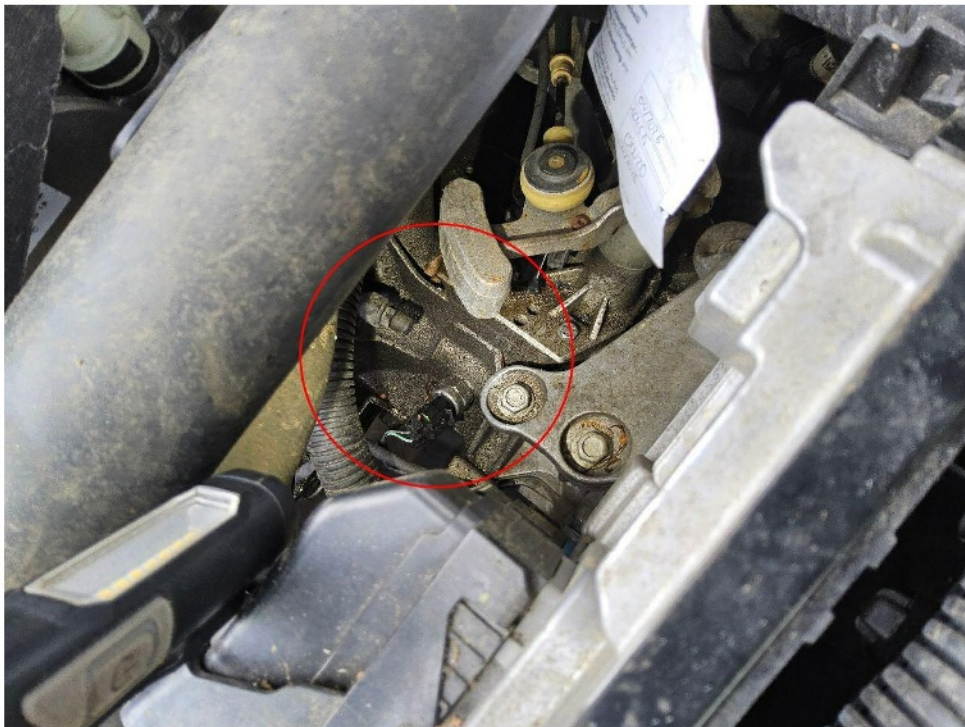
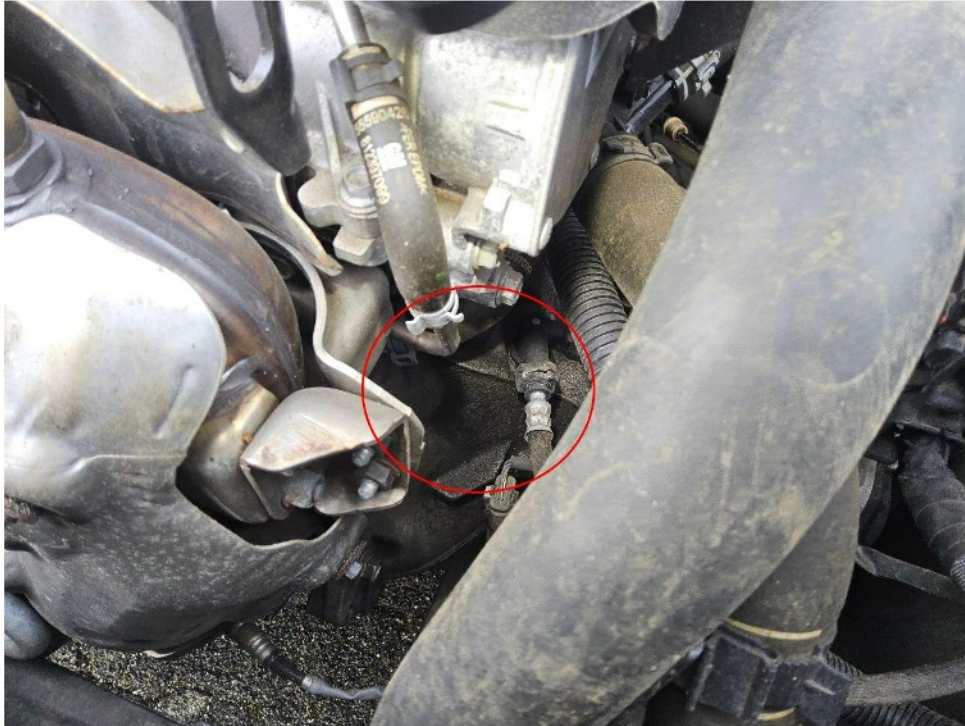
Bild 8 : Undichtigkeit im Bereich Getriebe

Bild 9 : Undichtigkeit im Bereich Getriebe

| Bezeichnung des Schadens / Rep.-Weg | Rep.Kost | | Anrechn. | Minderwert in EUR | |
|---|---|---|---|---|---|
| 4. Undichtigkeit im Bereich Getriebe, prüfen und Befund festlegen, Schadenerweiterung möglich (Bild 8, 9) | 134,45 | 160 | voll | -134,45 | -160 |

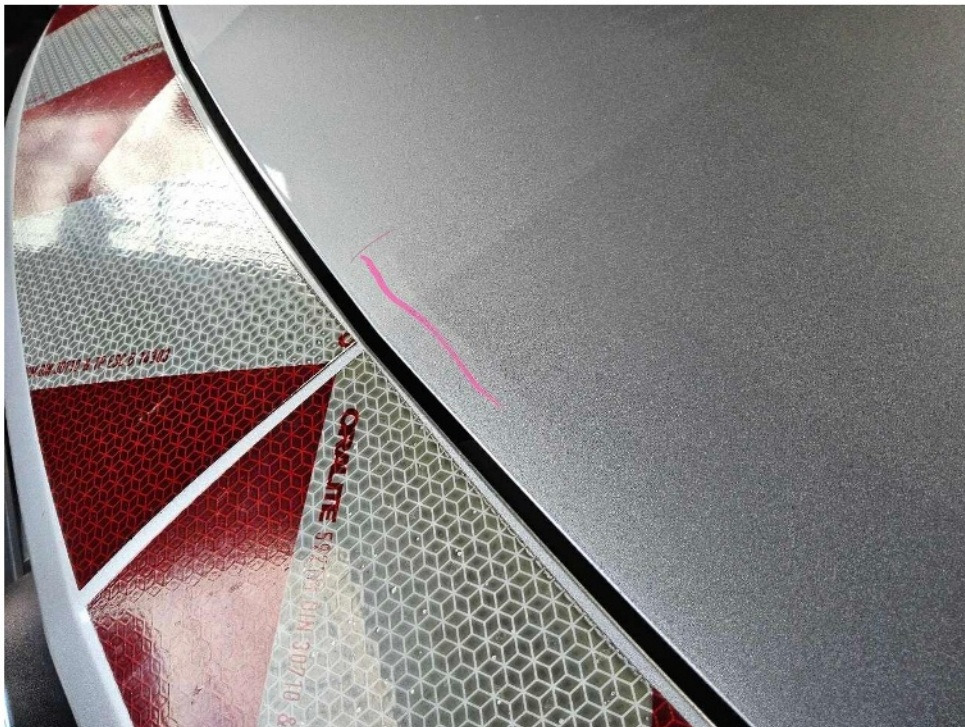
Bild 10 : Motorhaube

| Bezeichnung des Schadens / Rep.-Weg | Rep.Kost | | Anrechn. | Minderwert in EUR | |
|---|---|---|---|---|---|
| 5. Motorhaube verformt, instandsetzen | 1.075,63 | 1.280 | anteilig | -435,29 | -518 |

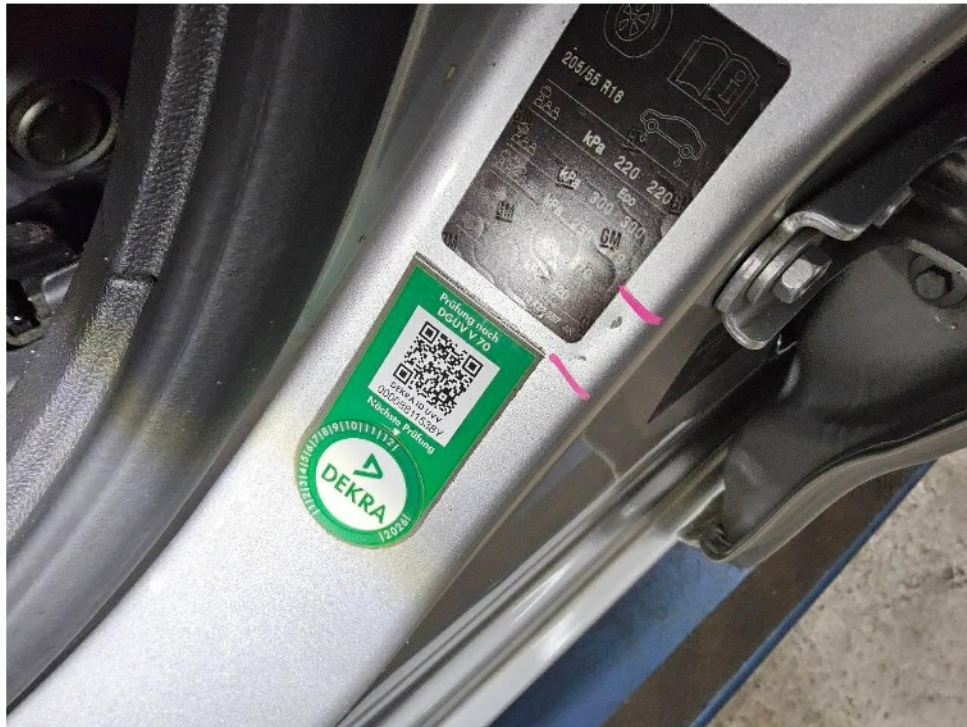
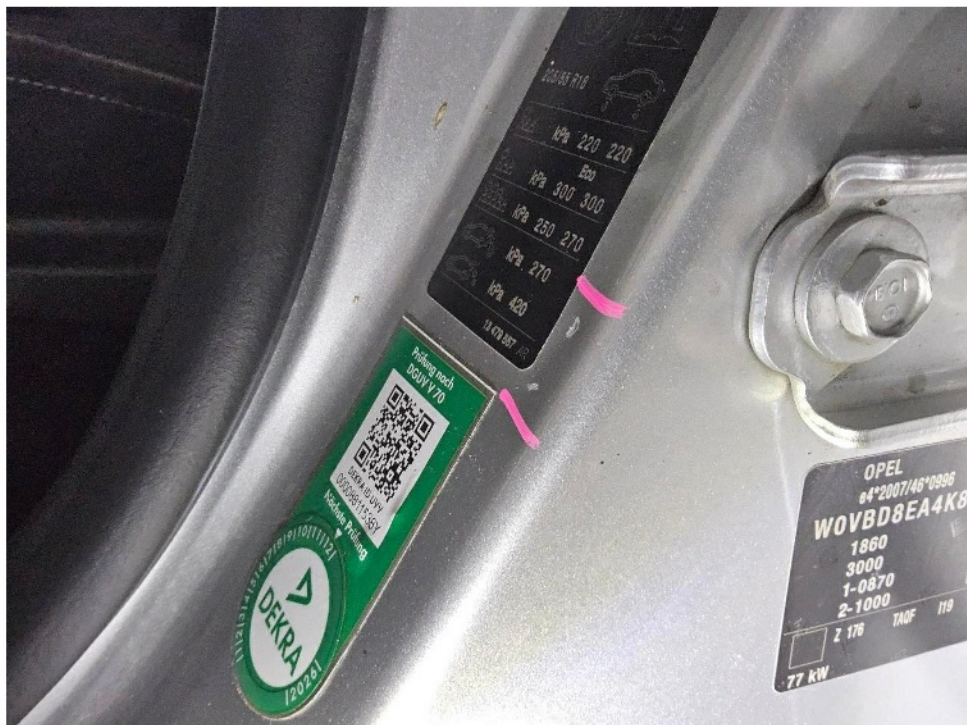
Bild 11 : Tür Einstieg vorne links Kratzer und Delle

Bild 12 : Tür Einstieg vorne links Kratzer und Delle

| Bezeichnung des Schadens / Rep.-Weg | Rep.Kost | | Anrechn. | Minderwert in EUR | |
|---|---|---|---|---|---|
| 6. Tür Einstieg vorne links Kratzer und Delle, smart repair (Bild 11, 12) | 126,05 | 150 | voll | -126,05 | -150 |

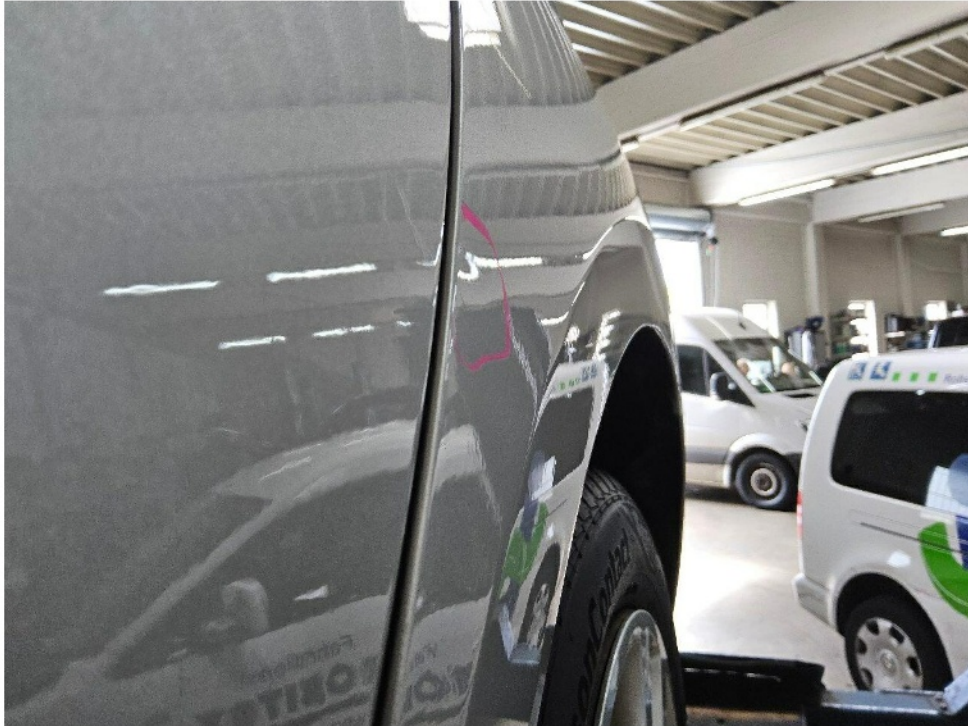
Bild 13 : Seitenwand hinten links Delle

| Bezeichnung des Schadens / Rep.-Weg | Rep.Kost | | Anrechn. | Minderwert in EUR | |
|---|---|---|---|---|---|
| 7. Seitenwand hinten links Delle, drücken (Bild 13) | 100,84 | 120 | voll | -100,84 | -120 |

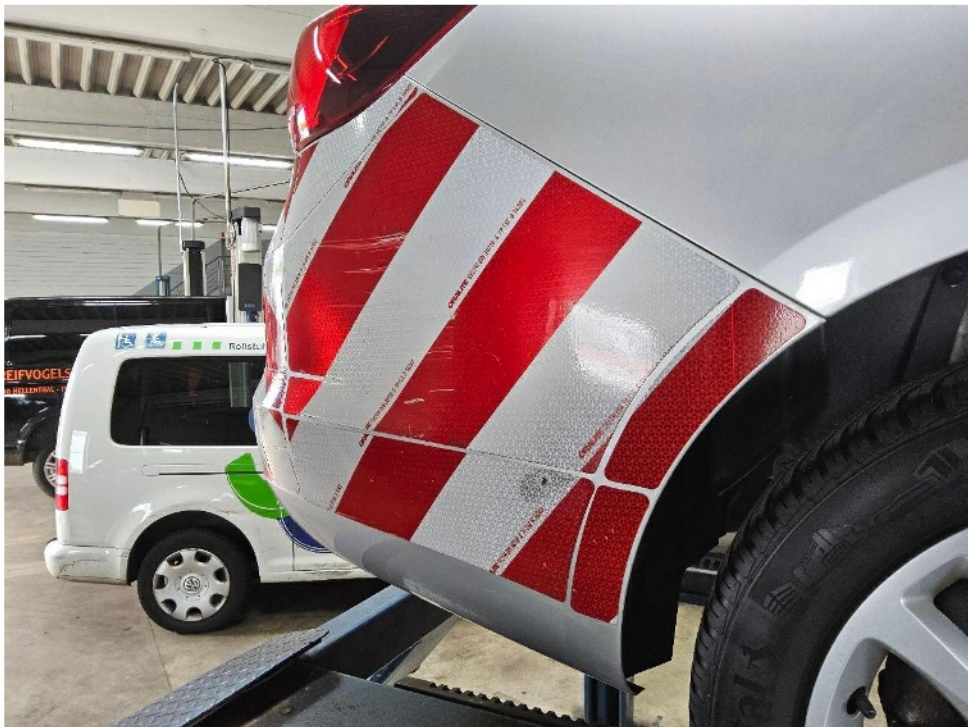
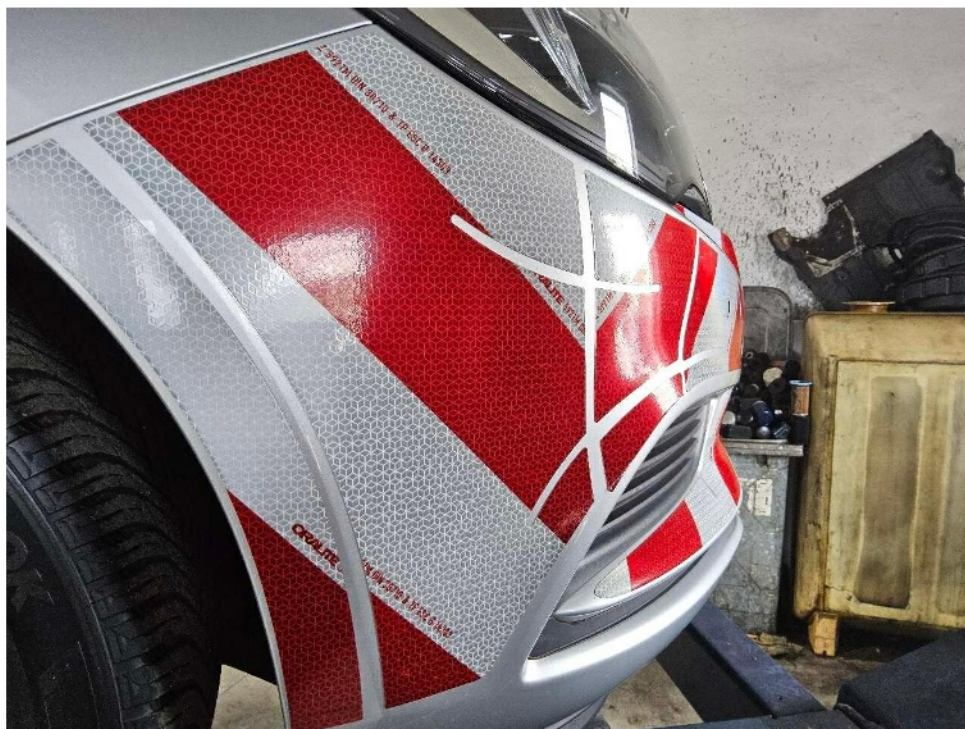
Bild 14 : Stoßfänger vorne und hinten beklebt, entfernen

Bild 15 : Stoßfänger vorne und hinten beklebt, entfernen

| Bezeichnung des Schadens / Rep.-Weg | Rep.Kost | | Anrechn. | Minderwert in EUR | |
|---|---|---|---|---|---|
| 8. Stoßfänger vorne und hinten beklebt, entfernen, prüfen und Befund festlegen, Schadenerweiterung möglich (Bild 14, 15) | 302,52 | 360 | anteilig | -122,69 | -146 |

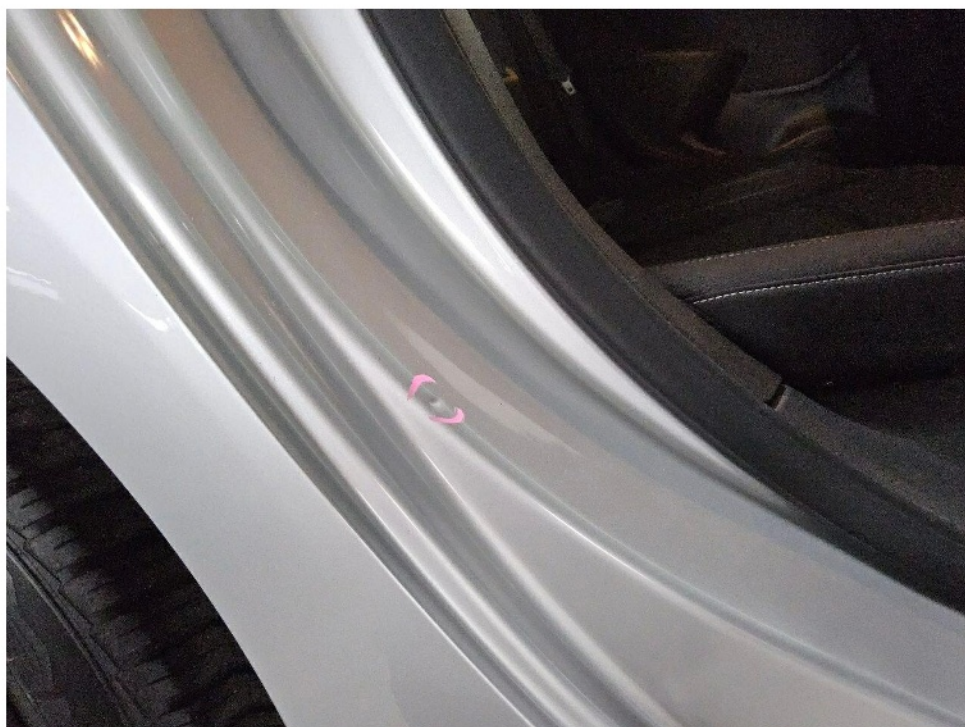
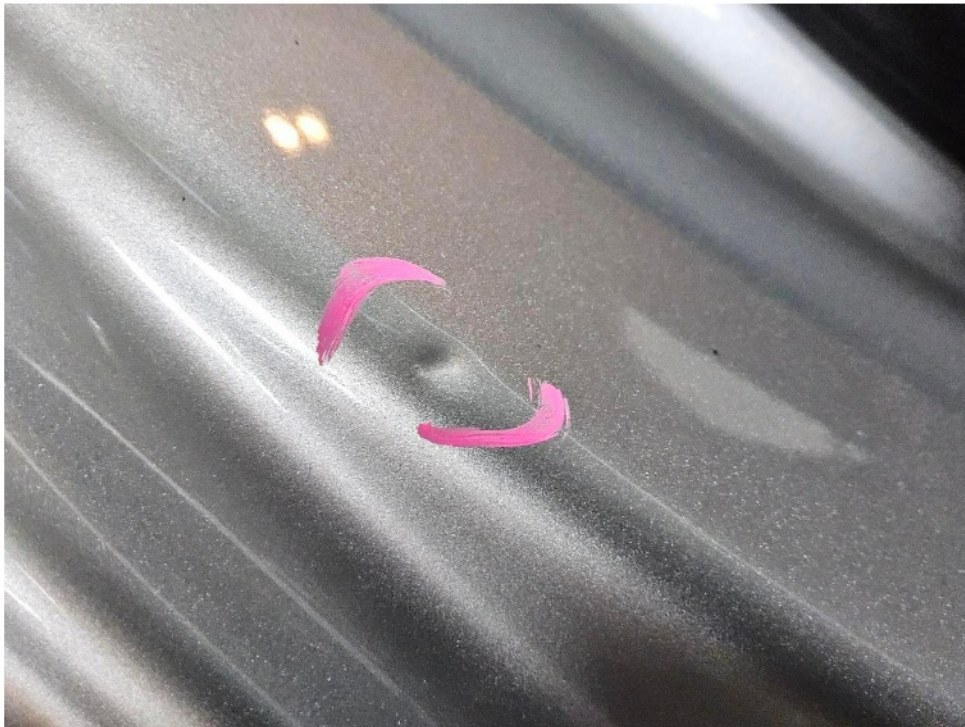
Bild 16 : Tür Einstieg hinten rechts Delle und Kratzer

Bild 17 : Tür Einstieg hinten rechts Delle und Kratzer

| 10.Tür Einstieg hinten rechts Delle und Kratzer, smart repair (Bild 16, 17) | 126,05 | 150 | voll | -126,05 | -150 |
