## Zustandsbericht/Minderwertgutachten-Leasing

**Kennzeichen**
**MG LS260**
**FIN**
**W0VBD8EA8K8005485**

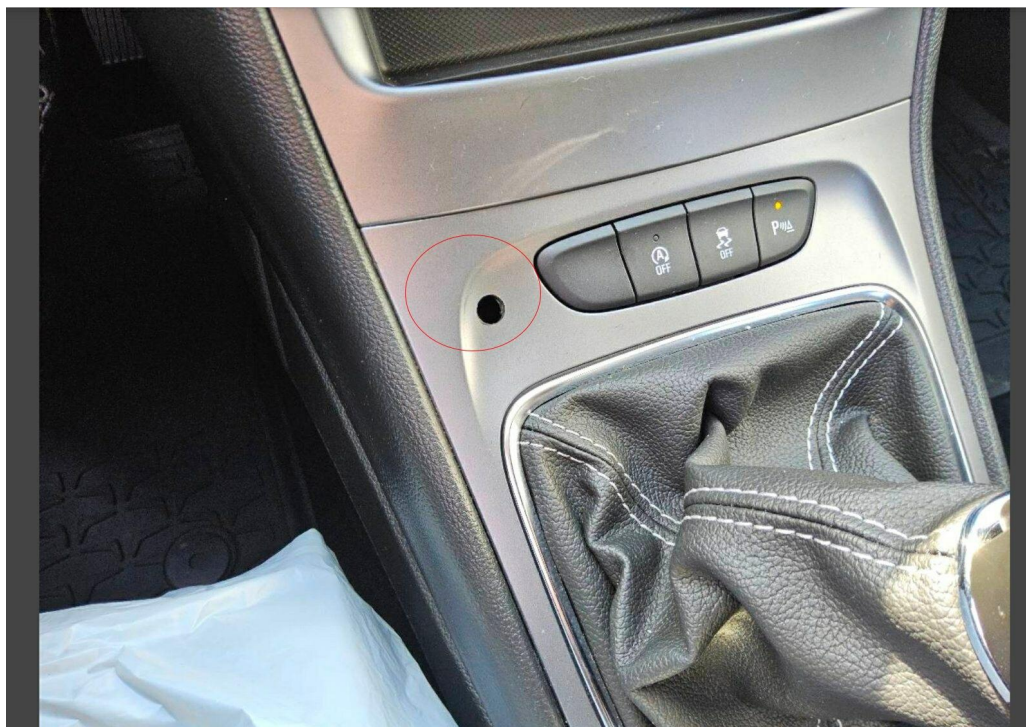
| 5. Blende Schaltknauf, Loch, erneuern (Bild 6) | 71,43 | 85 | voll | -71,43 | -85 |

Bild 6 : Blende Schaltknäuf, Loch

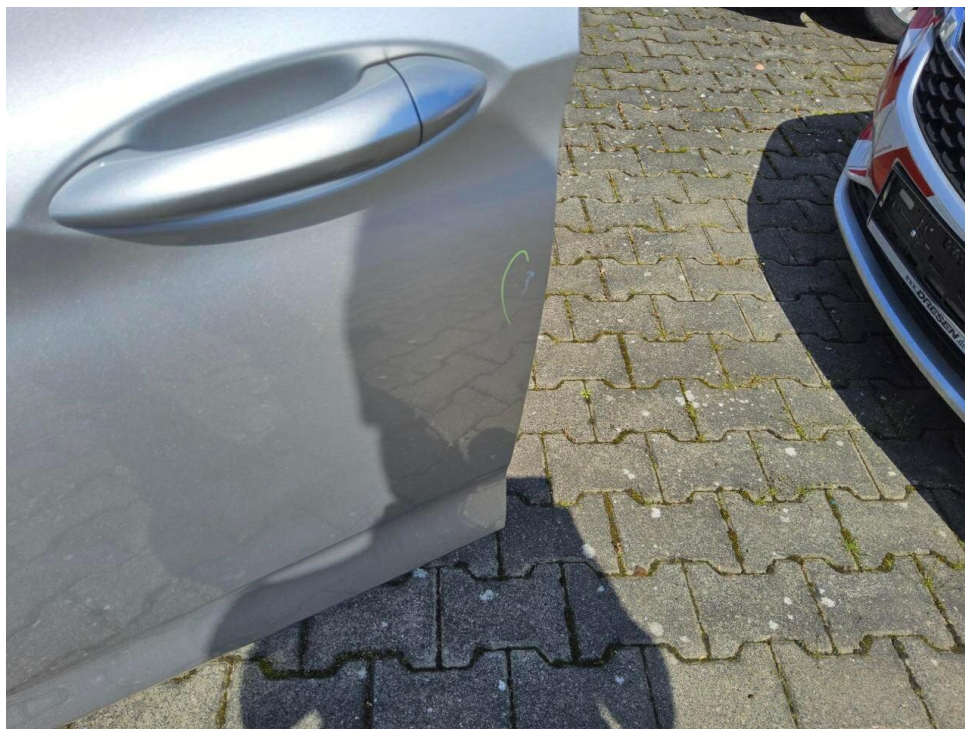
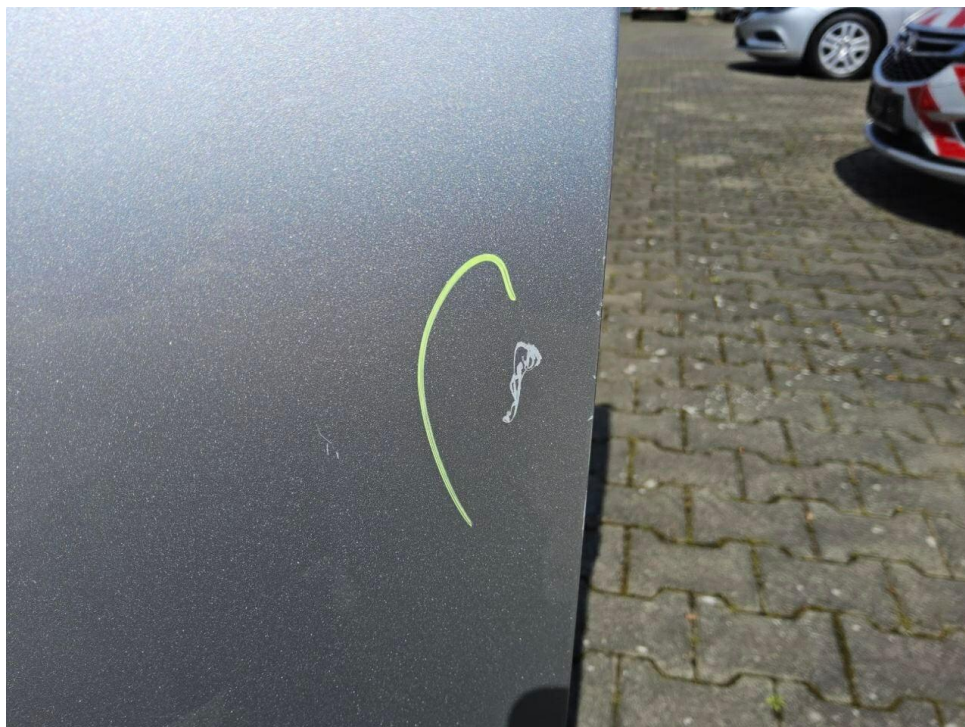
| 8. Tür vorne links Lackierung, zerkratzt, lackieren mit Lackaufbau (Bild 7, 8) | 699,16 | 832 | anteilig | -300,00 | -357 |

Bild 7 : Tür vorne links Lackierung, zerkratzt, lackieren mit Lackaufbau

Bild 8 : Tür vorne links Lackierung, zerkratzt, lackieren mit Lackaufbau

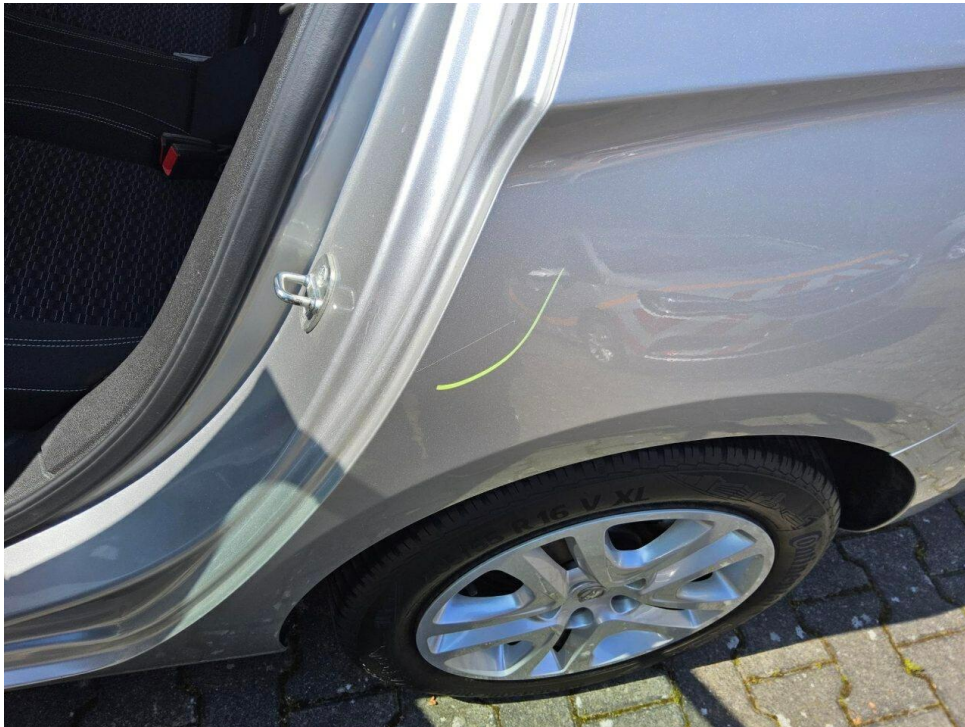
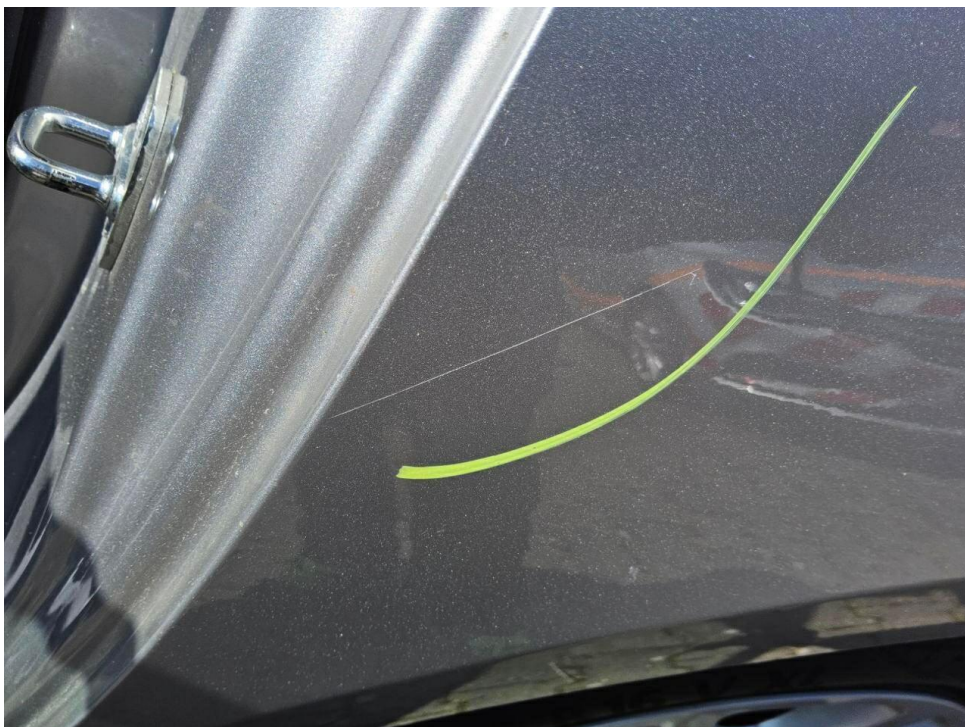
| 9. Seitenteil hinten links Lackierung, zerkratzt, lackieren mit Lackaufbau (Bild 9, 10) | 650,42 | 774 | anteilig | -278,99 | -332 |

Bild 9 : Seitenteil hinten links Lackierung, zerkratzt, lackieren mit Lackaufbau

Bild 10 : Seitenteil hinten links Lackierung, zerkratzt, lackieren mit Lackaufbau

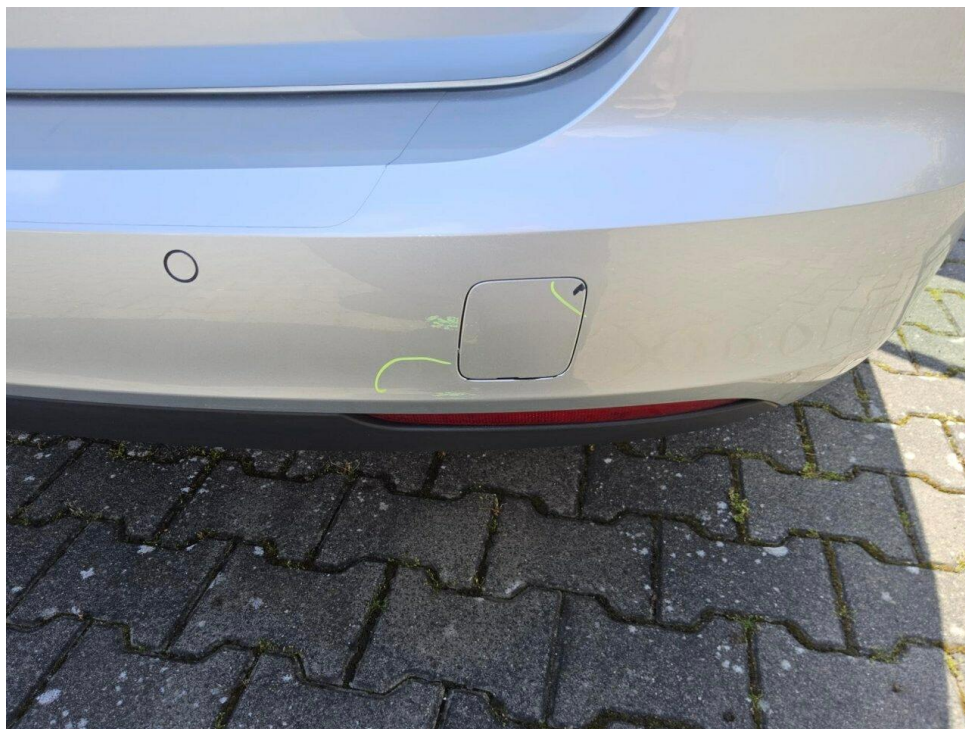
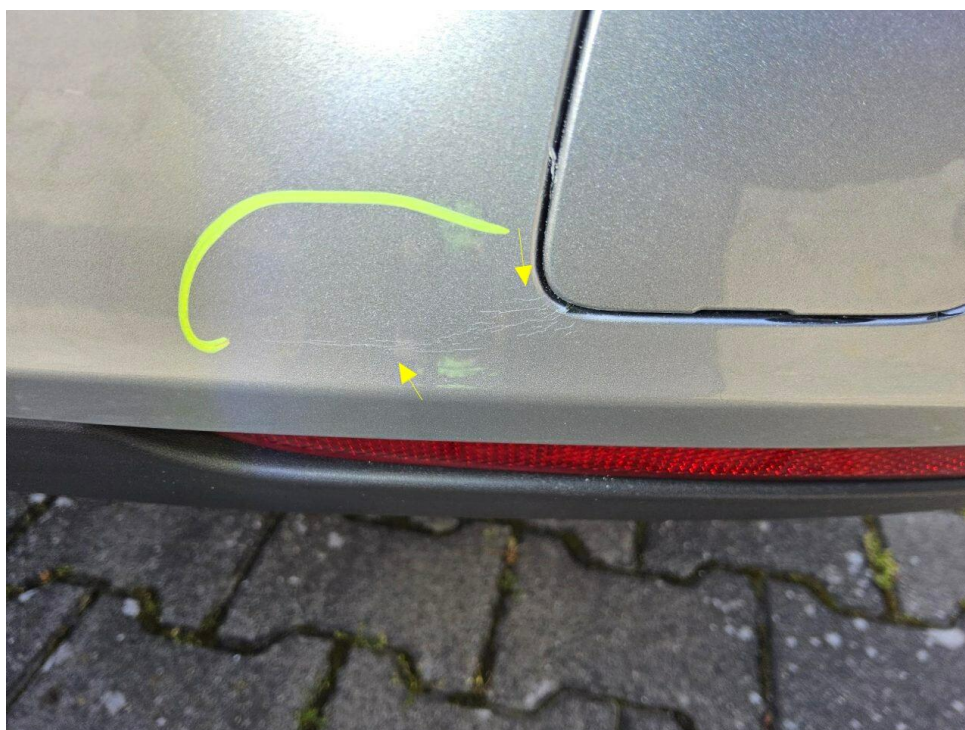
| 10. Stoßfänger hinten Lackierung, gerissen, lackieren mit Lackaufbau (Bild 11, 12) | 603,36 | 718 | anteilig | -258,82 | -308 |

Bild 11 : Stoßfänger hinten Lackierung, gerissen, lackieren mit Lackaufbau

Bild 12 : Stoßfänger hinten Lackierung, gerissen, lackieren mit Lackaufbau

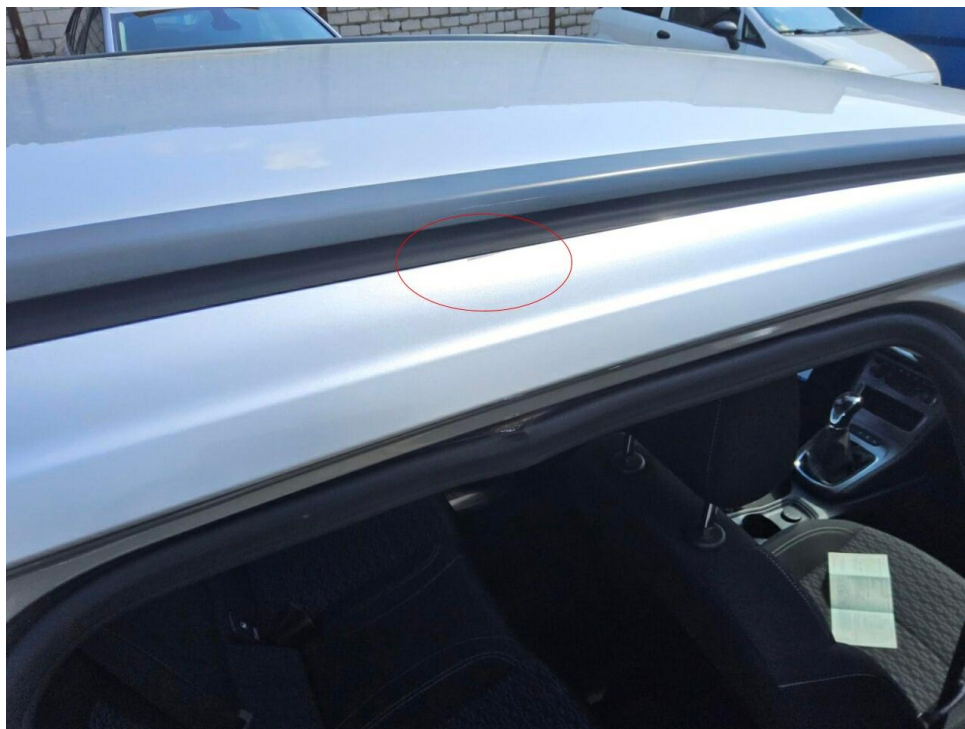
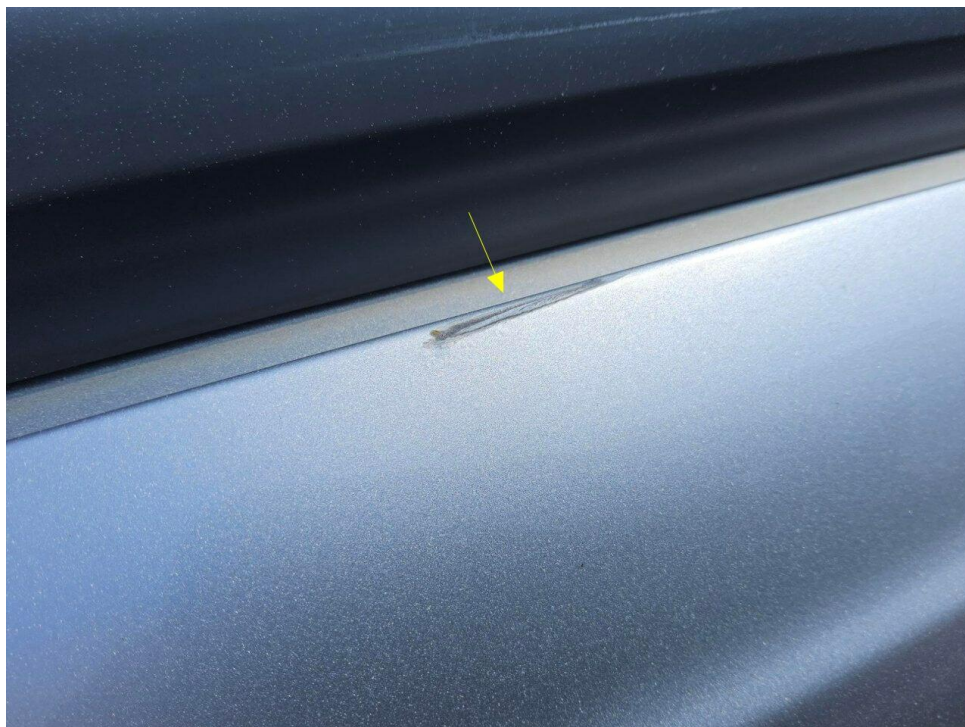
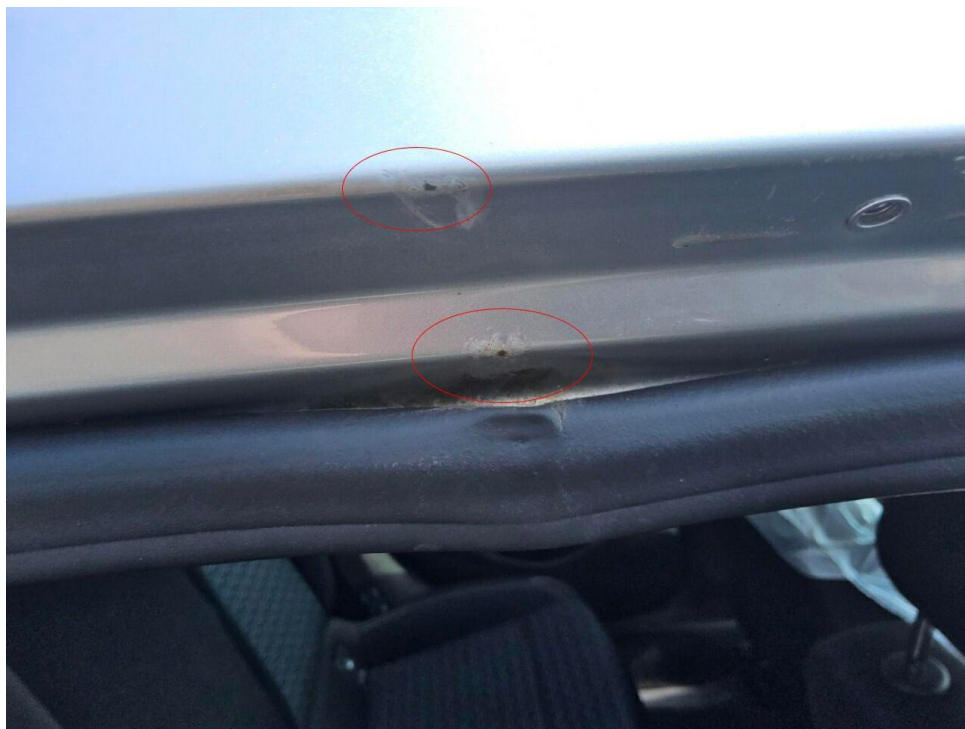
| 7. Dachrahmen rechts Lackierung, zerkratzt, lackieren mit Lackaufbau (Bild 13, 14, 15) | 274,79 | 327 | anteilig | -117,65 | -140 |

Bild 13 : Dachrahmen rechts Lackierung, zerkratzt, lackieren mit Lackaufbau

Bild 14 : Dachrahmen rechts Lackierung, zerkratzt, lackieren mit Lackaufbau

Bild 15 : Dachrahmen rechts Lackierung, zerkratzt, lackieren mit Lackaufbau

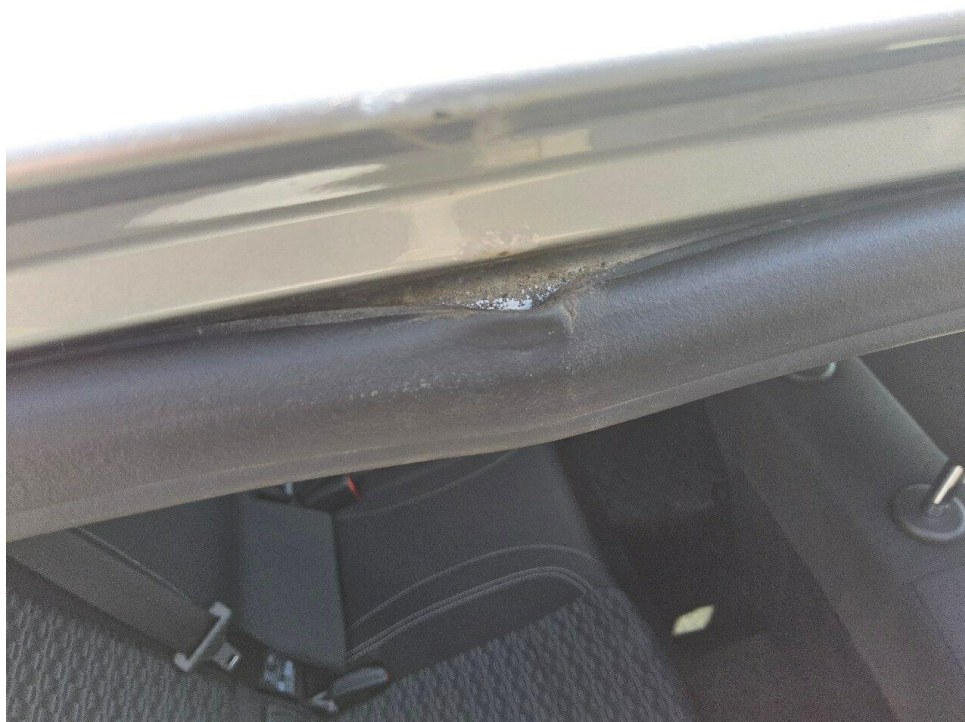
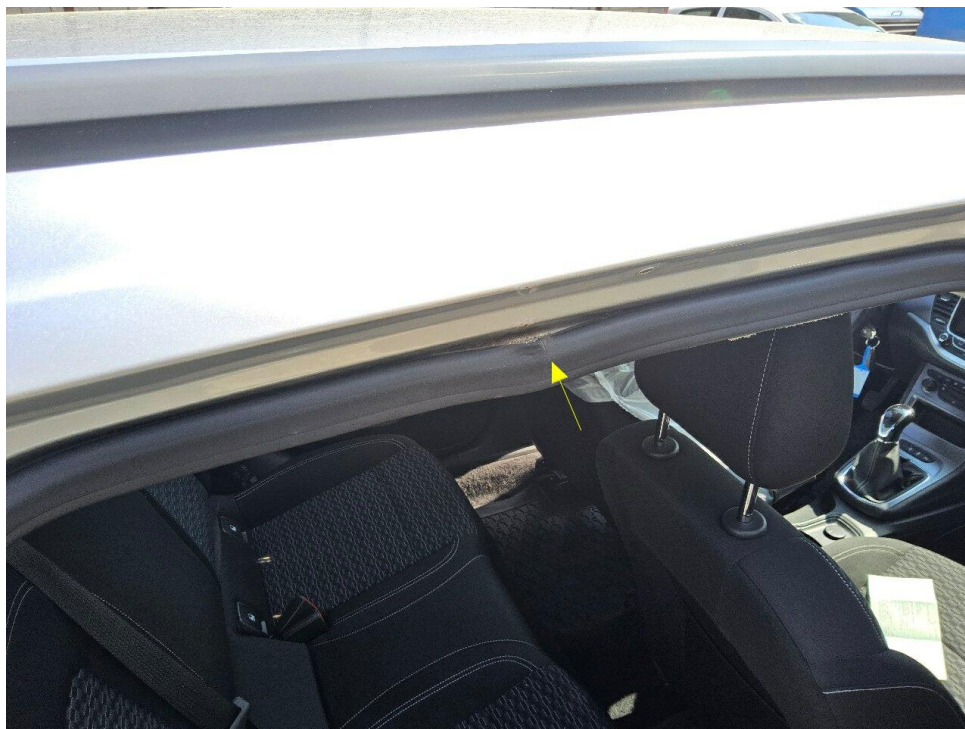
| 4. Dichtung Tür hinten rechts, verformt, erneuern (Bild 16, 17) | 100,84 | 120 | voll | -100,84 | -120 |

Bild 16 : Dichtung Tür hinten rechts, verformt

Bild 17 : Dichtung Tür hinten rechts, verformt
