# Bewertungsgutachten

K 3897A

WDDWJ8HB8JF627660

| Typ / Verkaufsbezeichnung | 204 / AMG C 63 Coupe S AMG Speedshift 7G-MCT |

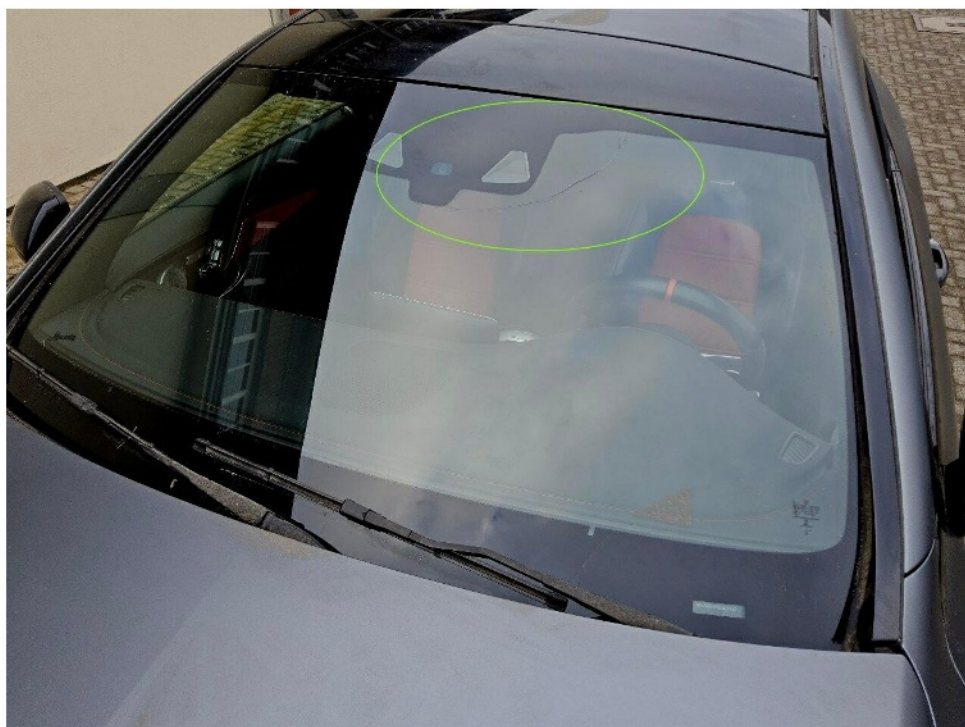
Bild 6 : Frontscheibe, gerissen

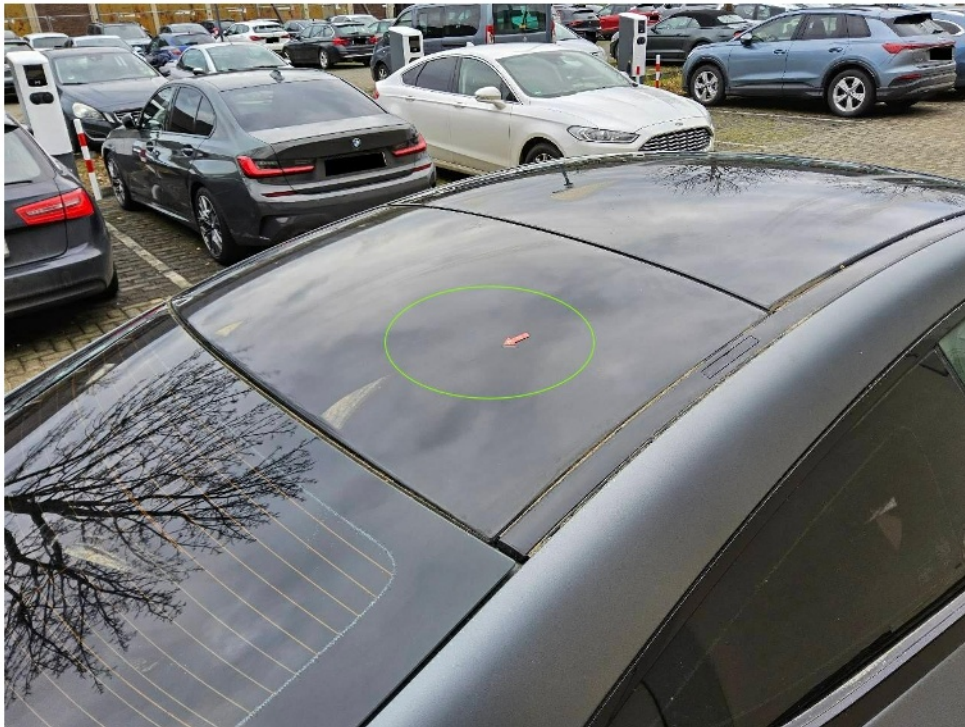
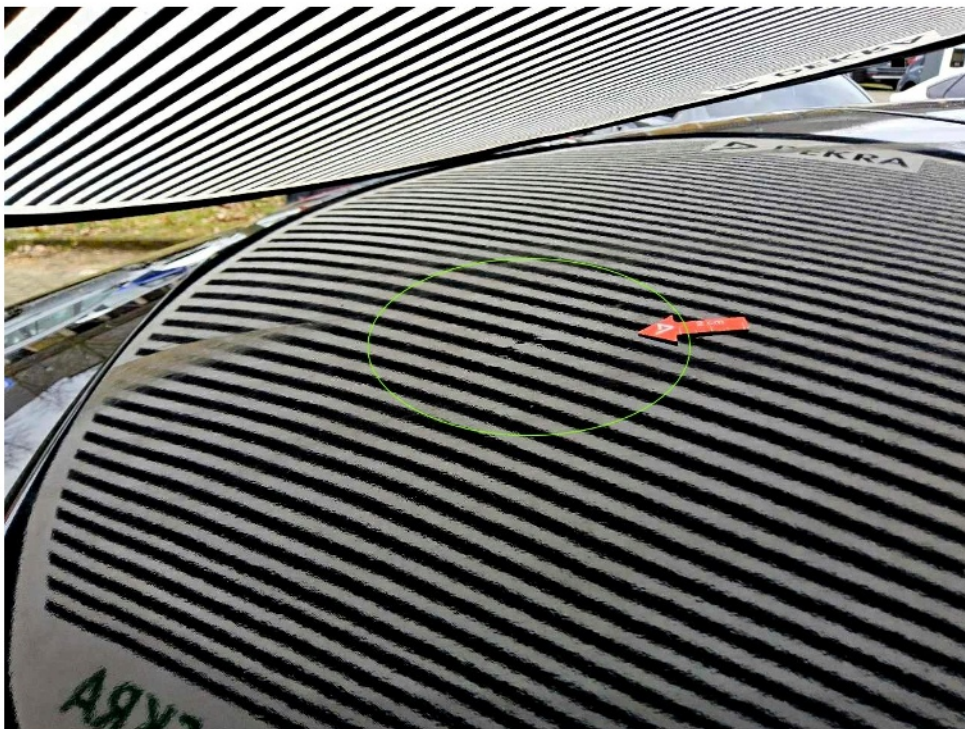
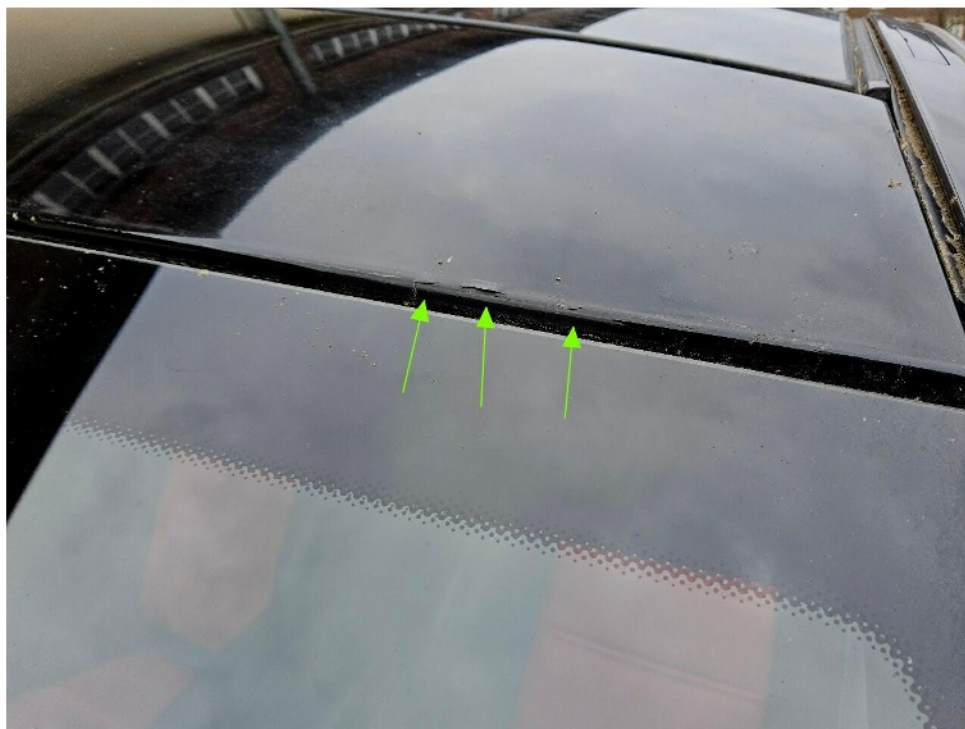
**Bemerkung Dach:** Überdurchschnittlich hohe Schichtdicken an den Dachholmen und eine fehlerhafte Lackstruktur am Dach weisen auf eine durchgeführte Instandsetzung hin. Ohne weitergehende Prüfung, die eine Demontage von Verkleidungen umfasst, kann keine zuverlässige Aussage über einen unfallfreien Zustand des Fahrzeuges getroffen werden.

Bild 7 : Dach, Lackierung im hinteren Bereich Strukturfehler und im vorderen Bereich rissig

Bild 8 : Dach, Lackierung im hinteren Bereich Strukturfehler und im vorderen Bereich rissig

Bild 9 : Dach, Lackierung im hinteren Bereich Strukturfehler und im vorderen Bereich rissig

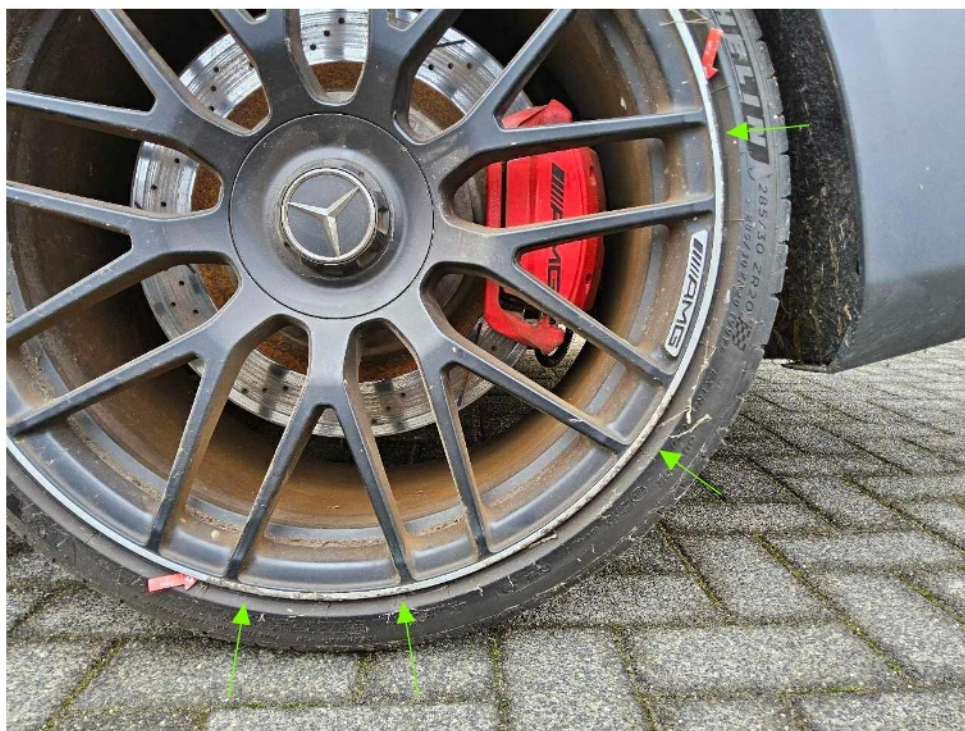
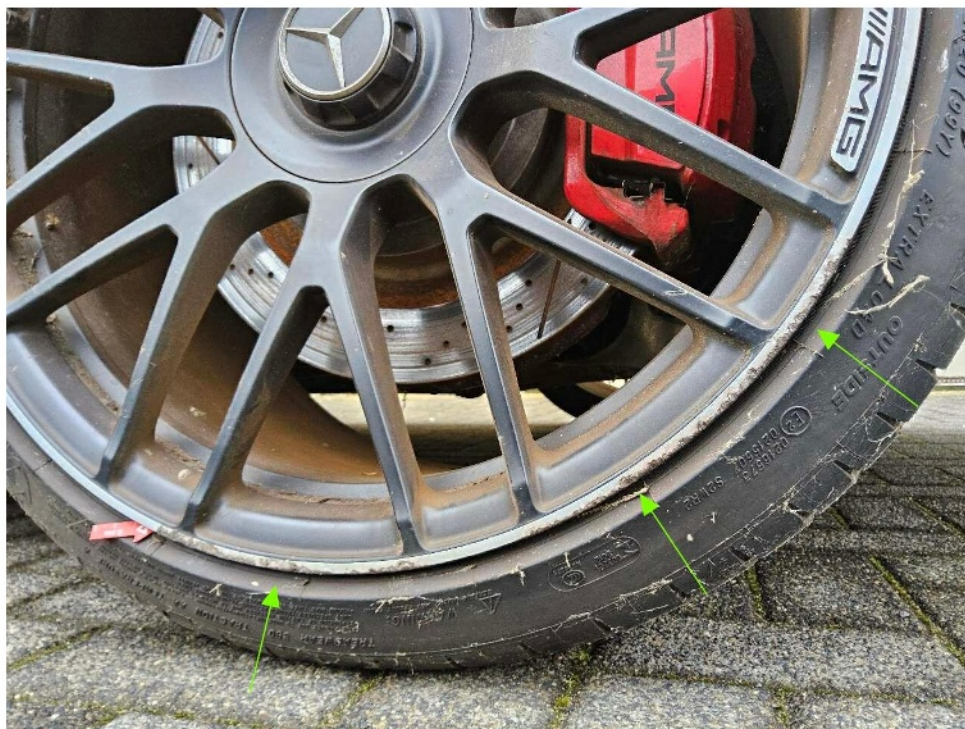
Bild 10 : Glanzgedrehte Felge hinten links, zerkratzt

Bild 11 : Glanzgedrehte Felge hinten links, zerkratzt

Glanzgedrehte Felge vorne links, zerkratzt, Minderwert; Glanzgedrehte Felge hinten links, zerkratzt, erneuern (Bild 10, 11); Glanzgedrehte Felge vorne rechts, zerkratzt, erneuern (Bild 12, 13); Glanzgedrehte Felge hinten rechts, zerkratzt, erneuern (Bild 14); Sitz vorne rechts, Verkleidung rechts lose, Originalzustand wiederherstellen; Türeinstieg vorne rechts, Verkleidungen lose, Originalzustand wiederherstellen; Gepäckraum, seitliche Verkleidungen lose, Originalzustand wiederherstellen; Frontscheibe, gerissen, erneuern (Bild 6); Dach, Lackierung im hinteren Bereich Strukturfehler und im vorderen Bereich rissig, instandsetzen (Bild 7, 8, 9); Pannenset, Füllflasche abgelaufen, erneuern; Wartung fällig, durchführen; Starterbatterie tiefenentladen und mehrere Fehlermeldungen, siehe zusätzliche Bemerkungen (Bild 18); Hauptuntersuchung fällig, durchführen; Bremsscheiben vorne, oxidiert, erneuern;

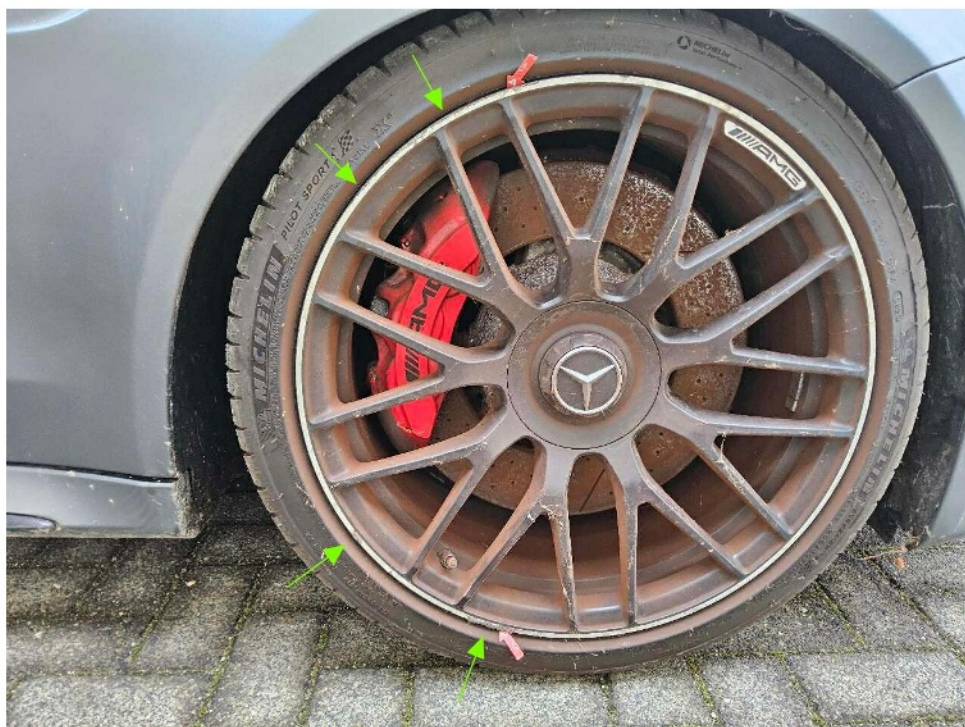
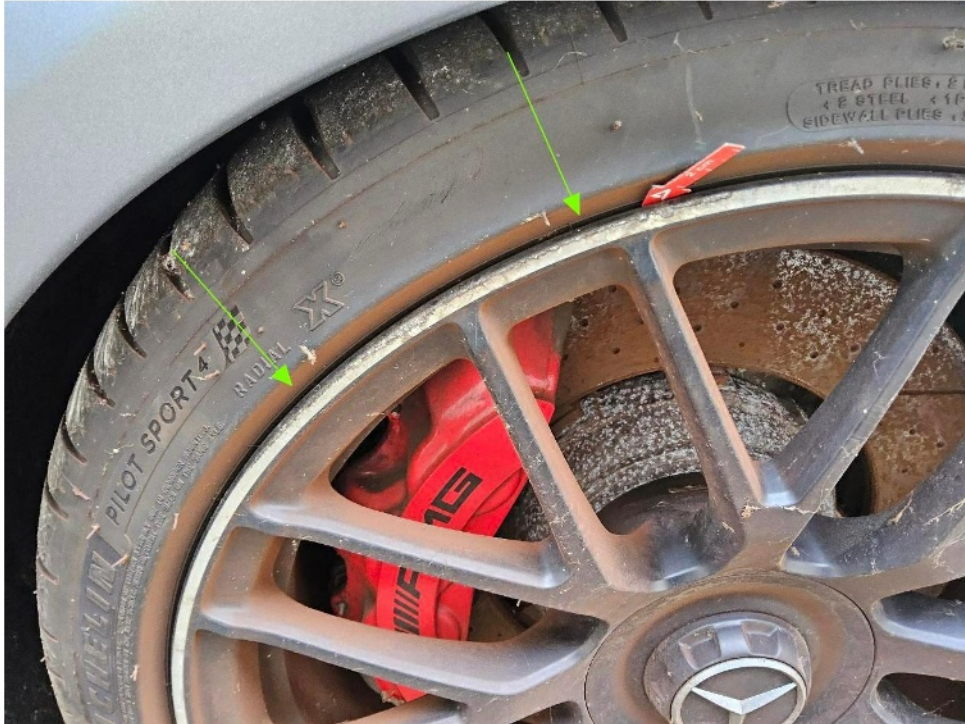
Bild 12 : Glanzgedrehte Felge vorne rechts, zerkratzt

Bild 13 : Glanzgedrehte Felge vorne rechts, zerkratzt

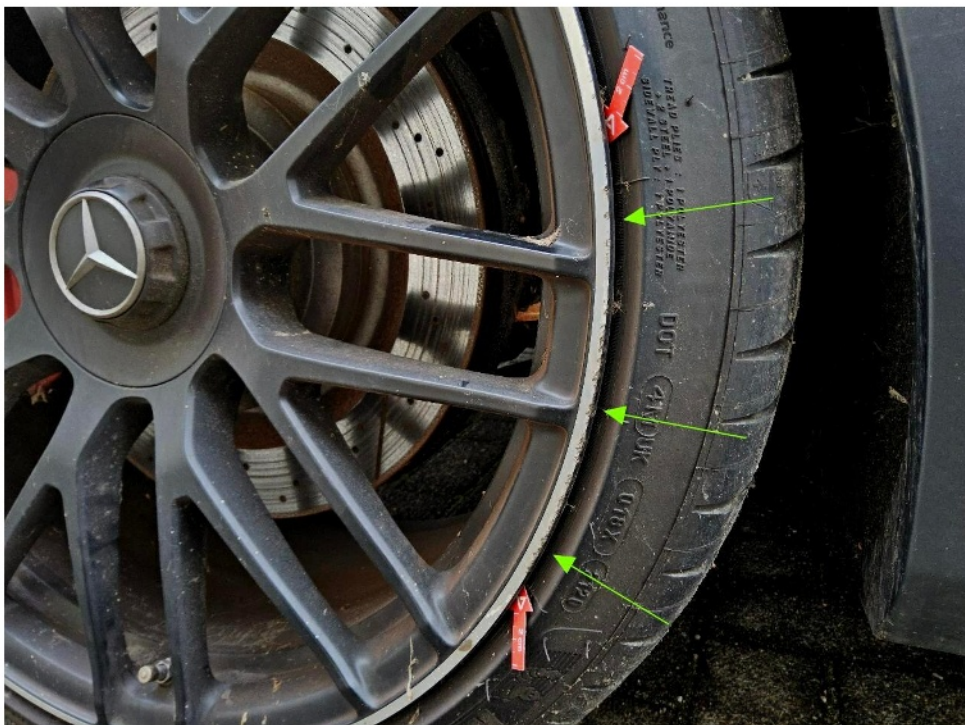
Bild 14 : Glanzgedrehte Felge hinten rechts, zerkratzt

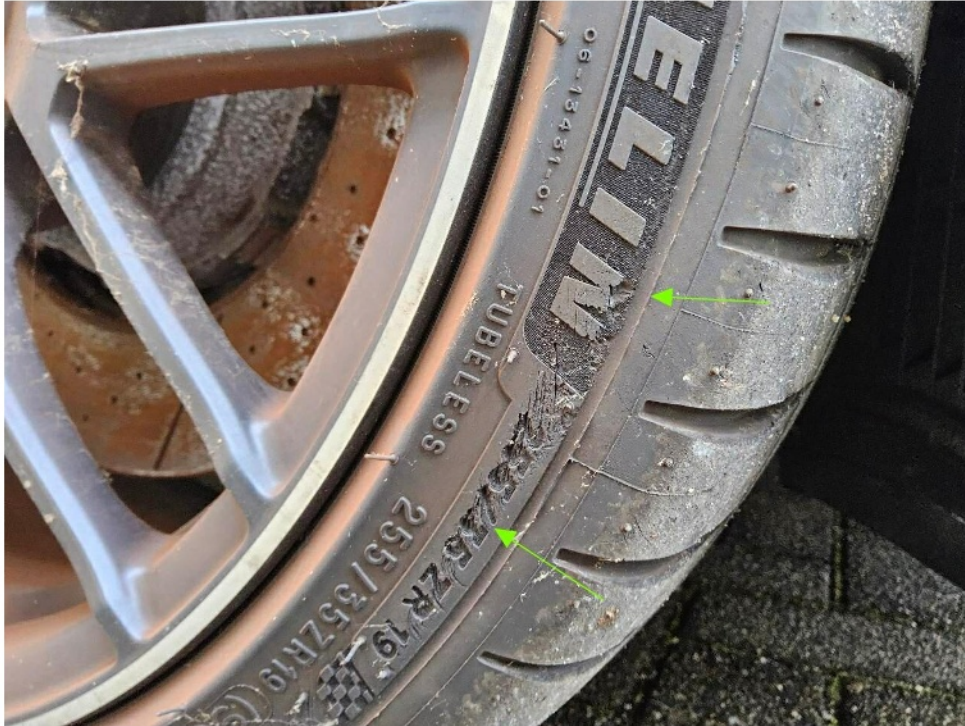
Bild 15 : Reifen vorne rechts, Außenflanke eingeschnitten

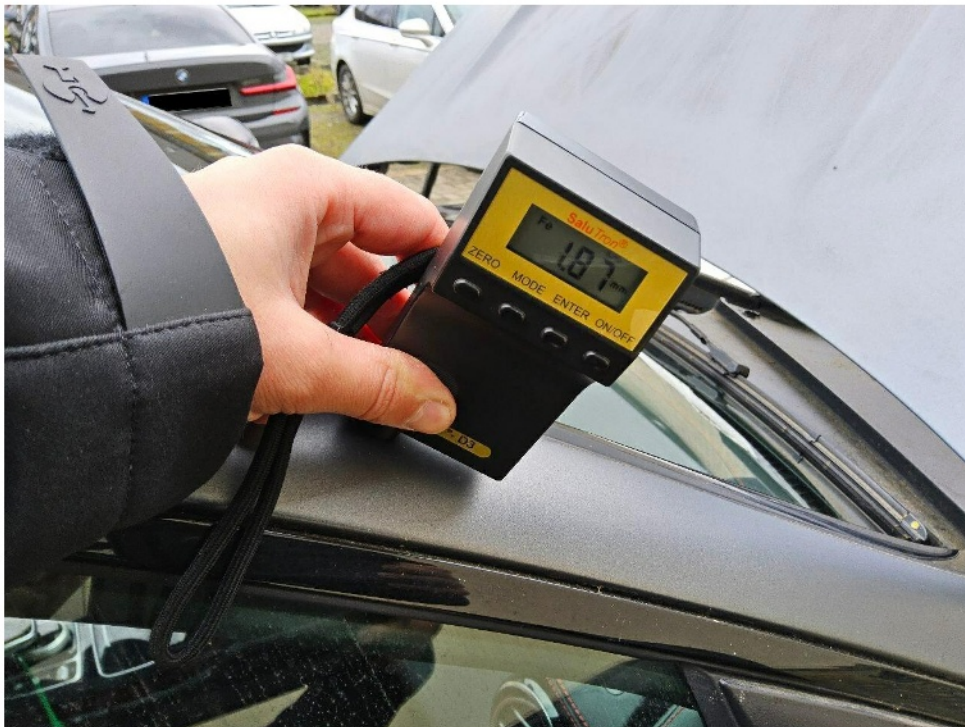
- A-Säule rechts 1870 µm
- A-Säule links 1200 µm
- Heckklappe 380 µm

Bild 16 : Lackschichtdicke Dachholm vorne rechts

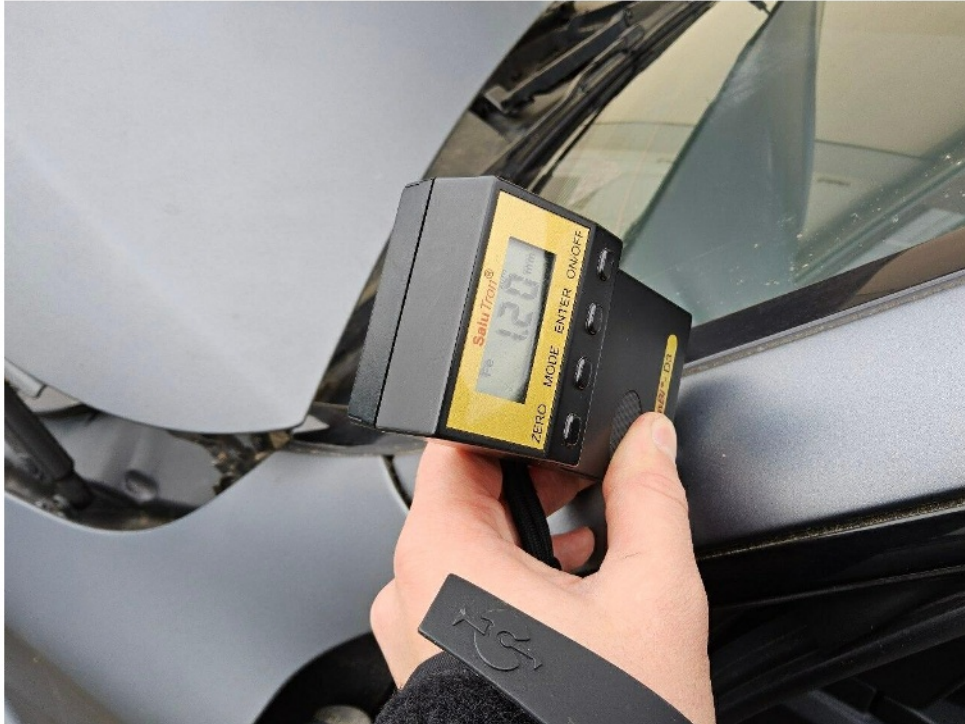
Bild 17 : Lackschichtdicke Dachholm vorne links

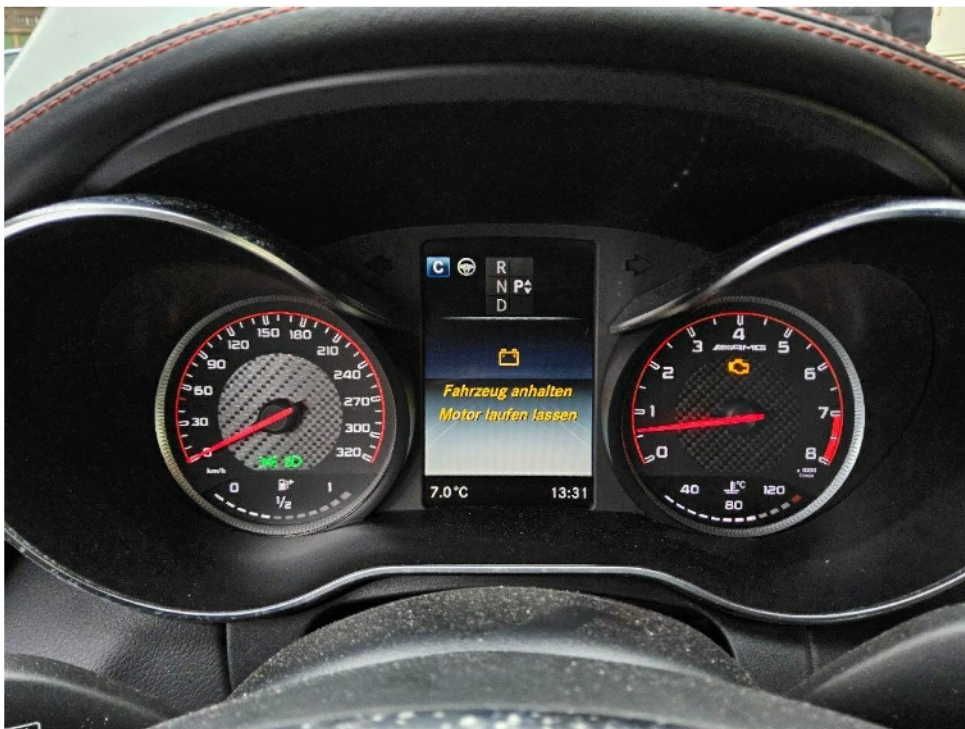
Bild 18 : Starterbatterie tiefenentladen und mehrere Fehlermeldungen, siehe zusätzliche Bemerkungen

**Bemerkung Batterie und Fehlermeldungen:** Das Fahrzeug musste zum Zeitpunkt der Besichtigung fremdgestartet werden. Die Starterbatterie war nach mehrjähriger Standzeit seit 2021 tiefenentladen und ein Aufladeversuch über Nacht konnte keinen hinreichend Ladezustand wiederherstellen. Die Batterie ist zu erneuern und anschließend der Fehlerspeicher des gesamten Fahrzeuges zu löschen.

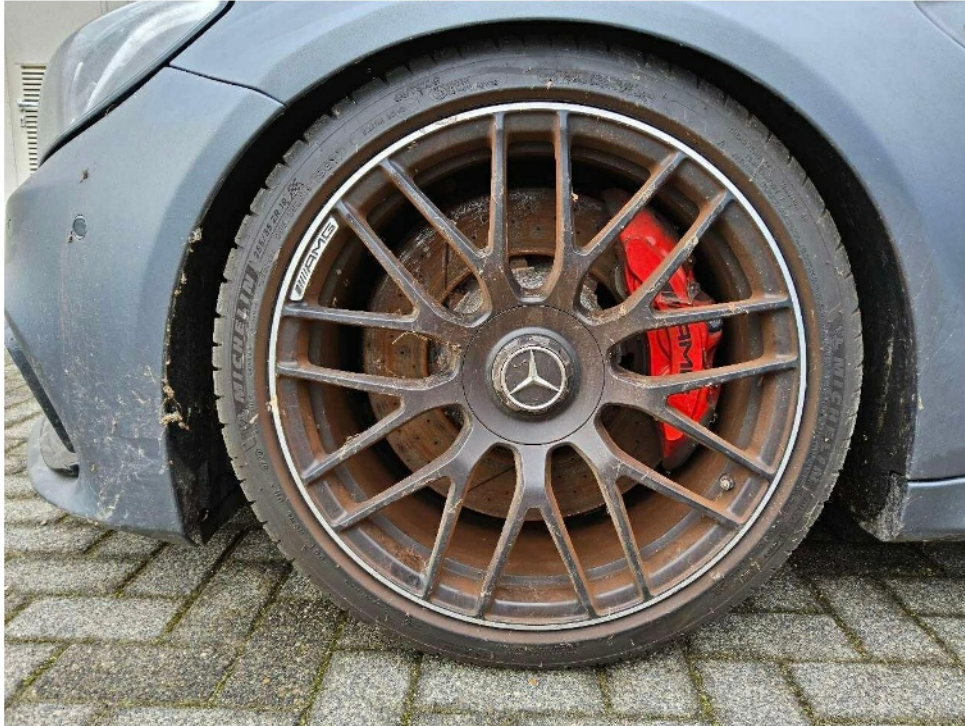
Bild 19 : Bremsscheiben vorne, oxidiert
