# Wertgutachten

1992785

AC-EB2633 / VF7AAKFVCA8031715

| <b>Aufbau:</b> | Kasten | <b>Hersteller:</b> | Citroën |

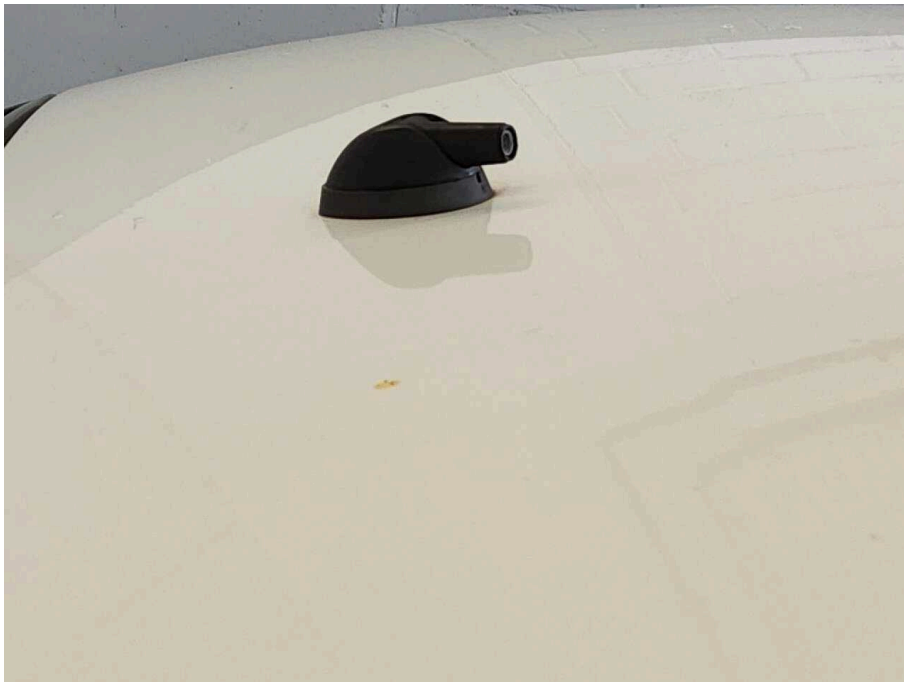
**Bild 16**  
Dach Dachantenne fehlt

Dach, Dachantenne, fehlt, erneuern

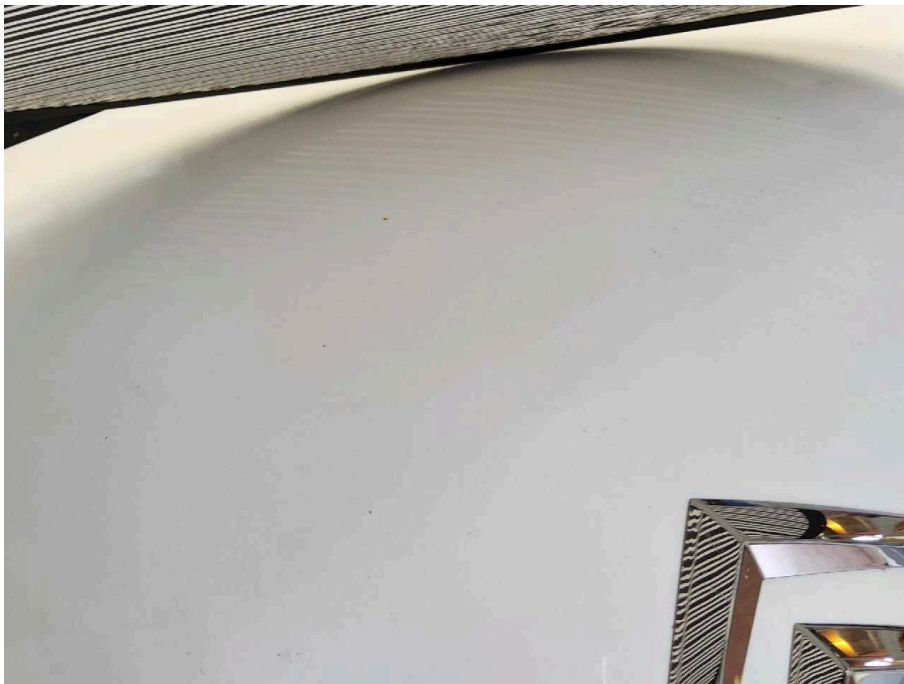
**Bild 17**  
Fahrzeugfront Motorhaube Dellen

Fahrzeugfront, Motorhaube, Dellen, instandsetzen + lackieren

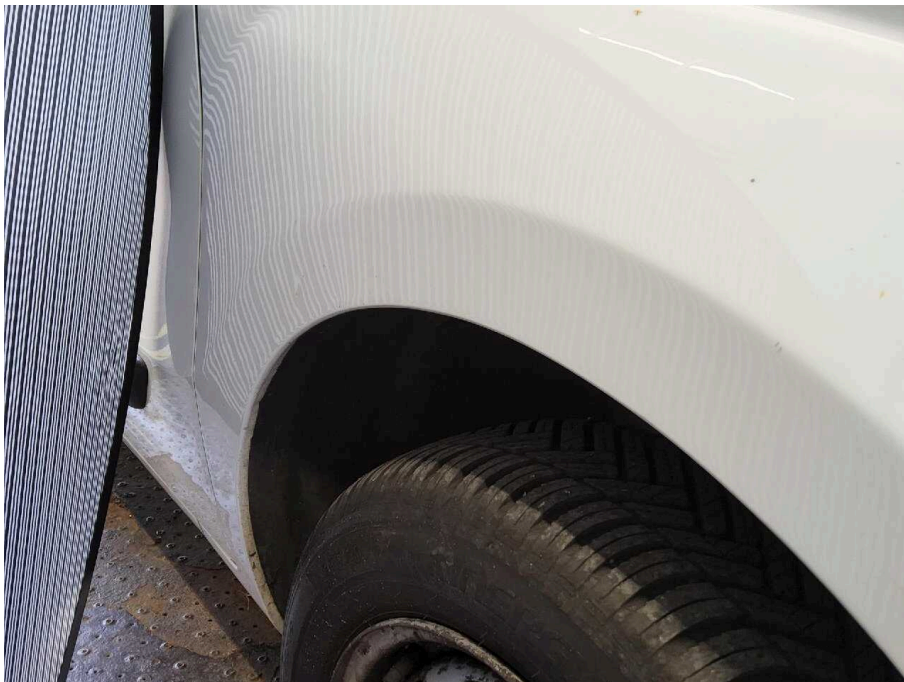
| Gemessenes Bauteil | Gemessene Lackschichtdicke (µm) |
|---|---|
| Kotflügel vorne rechts | 250 |

**Bild 18**  
rechte Seite Kotflügel vorne rechts Delle

rechte Seite, Kotflügel vorne rechts, Delle, Smart Repair

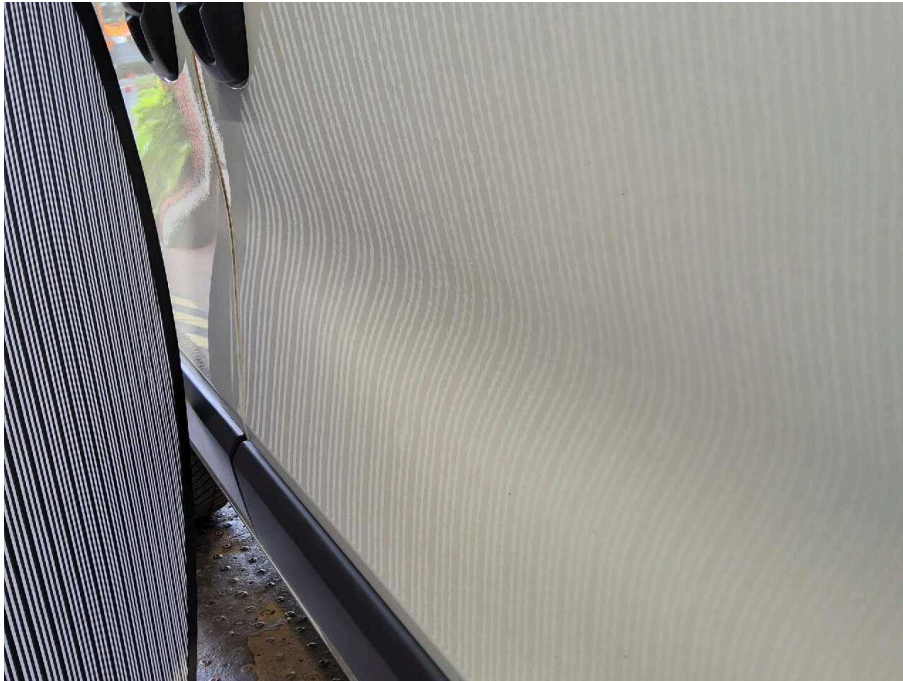
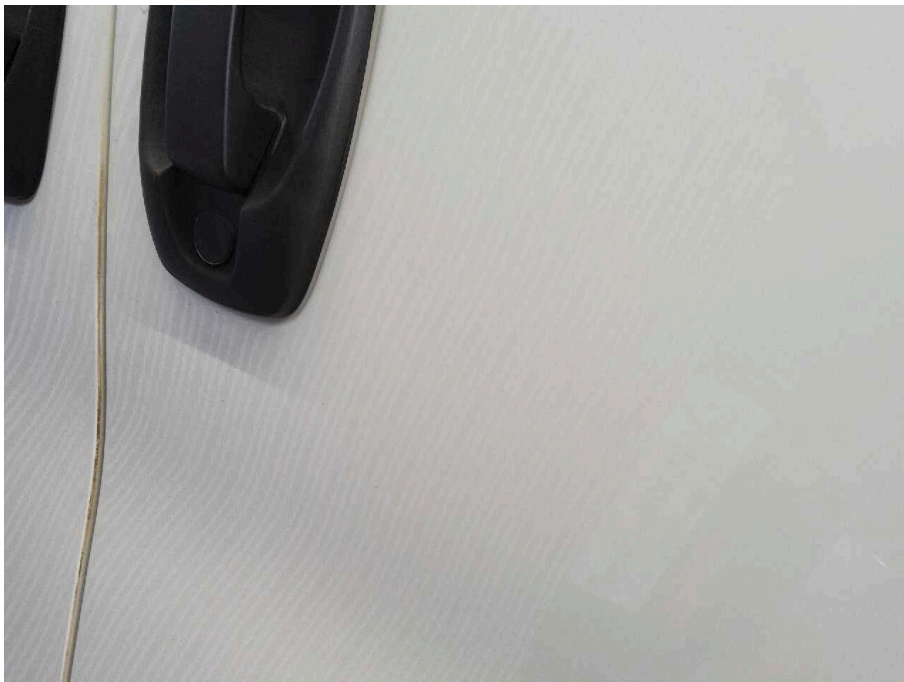
**Bild 19**  
rechte Seite Tür vorne rechts Delle

**Bild 26**  
rechte Seite Tür vorne rechts Delle

rechte Seite, Tür vorne rechts, Delle, instandsetzen + lackieren

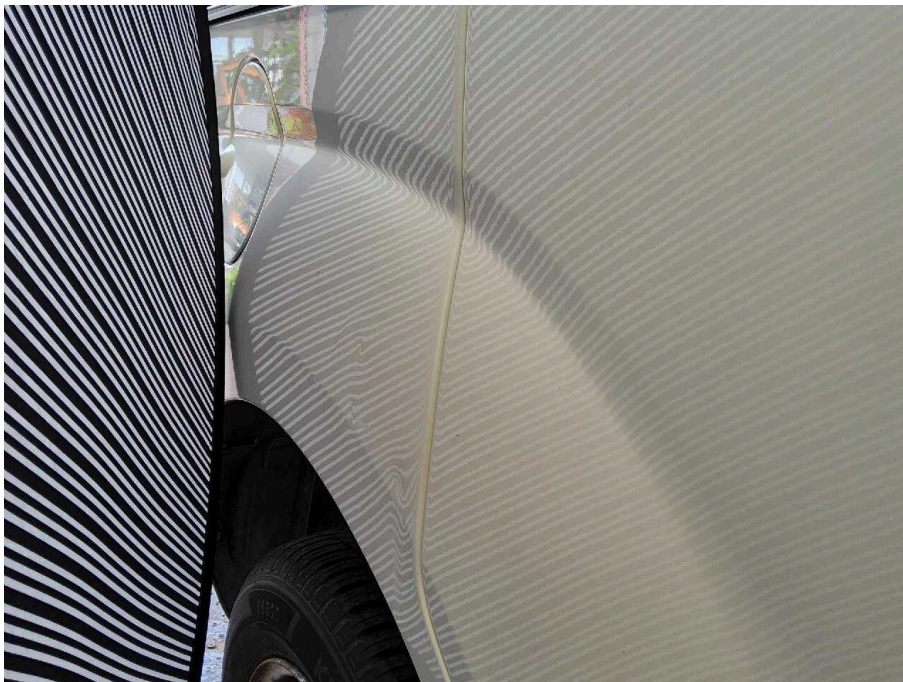
**Bild 20**  
rechte Seite Seitenwand rechts Dellen

rechte Seite, Seitenwand rechts, Dellen, instandsetzen + lackieren

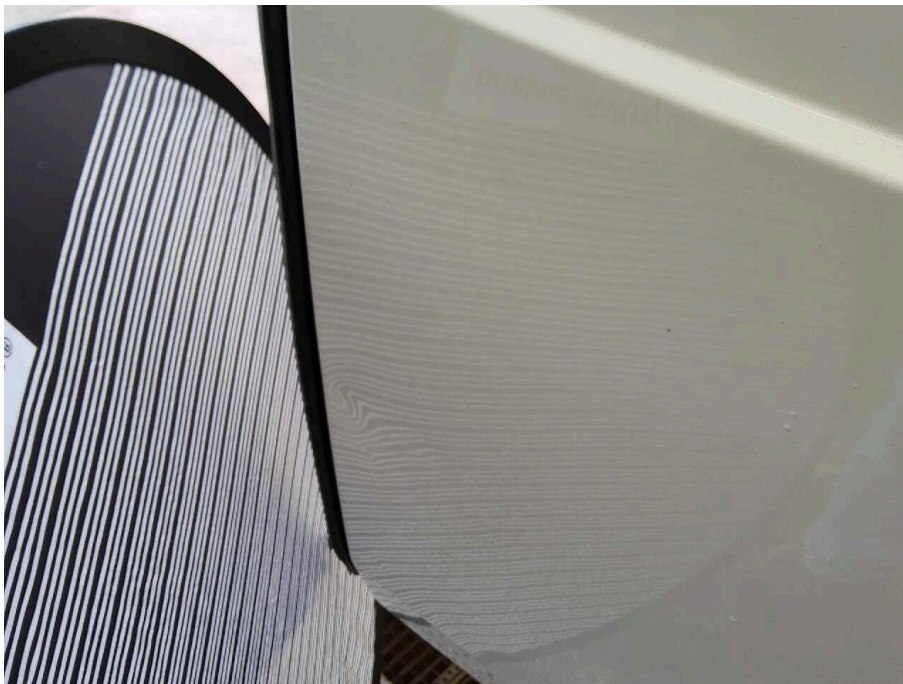
**Bild 21**  
Fahrzeugheck Hecktür rechts Delle

Fahrzeugheck, Hecktür rechts, Delle, Smart Repair

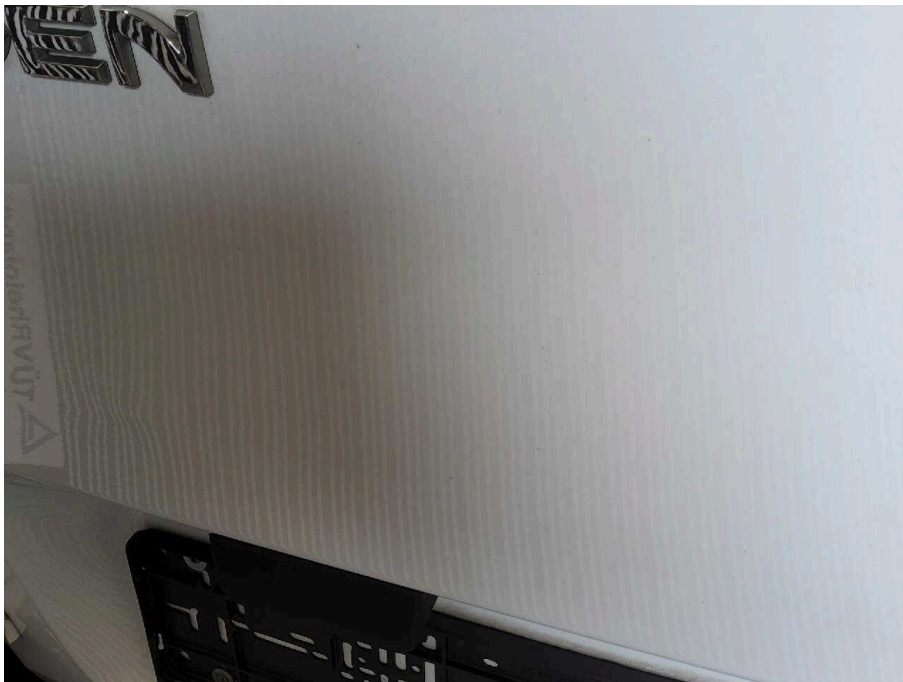
**Bild 22**  
Fahrzeugheck Hecktür links Dellen

Fahrzeugheck, Hecktür links, Dellen, Smart Repair

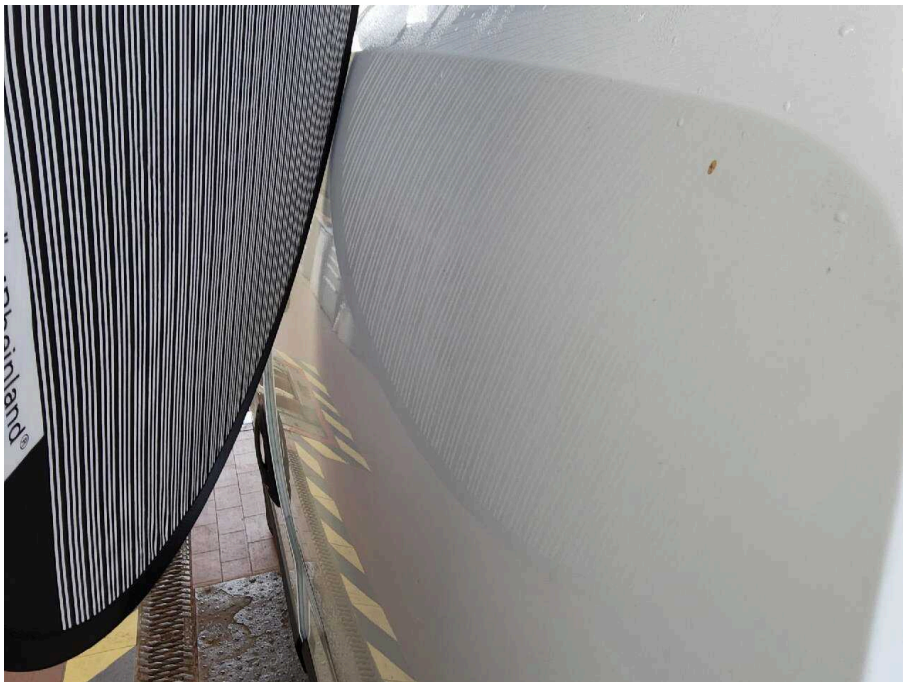
**Bild 23**  
linke Seite Seitenwand links Dellen

linke Seite, Seitenwand links, Dellen, Smart Repair

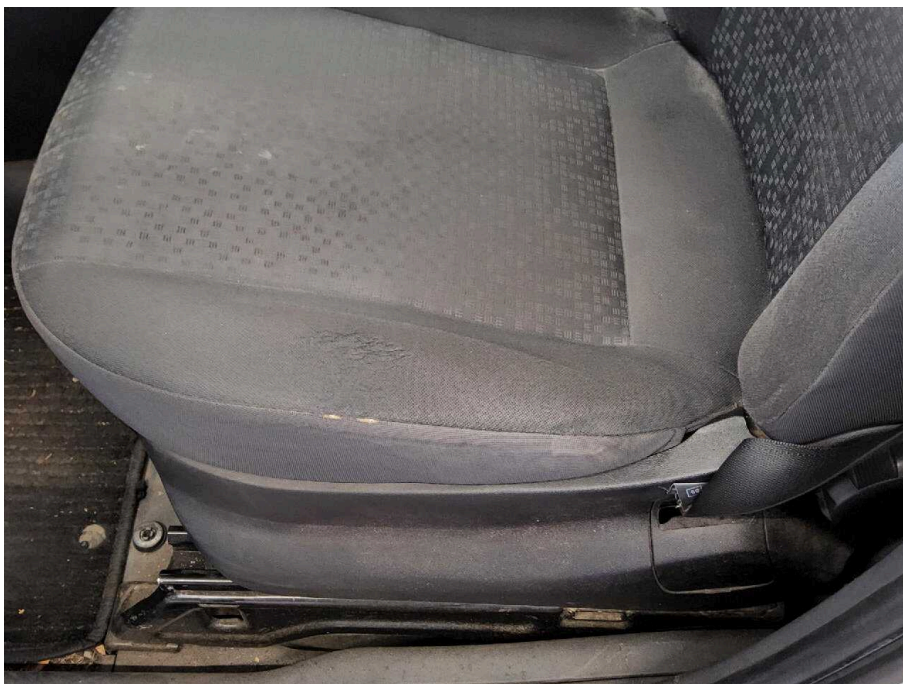
**Bild 24**  
Innenraum Sitz vorne links gerissen / eingerissen

Innenraum, Sitz vorne links, gerissen / eingerissen, erneuern

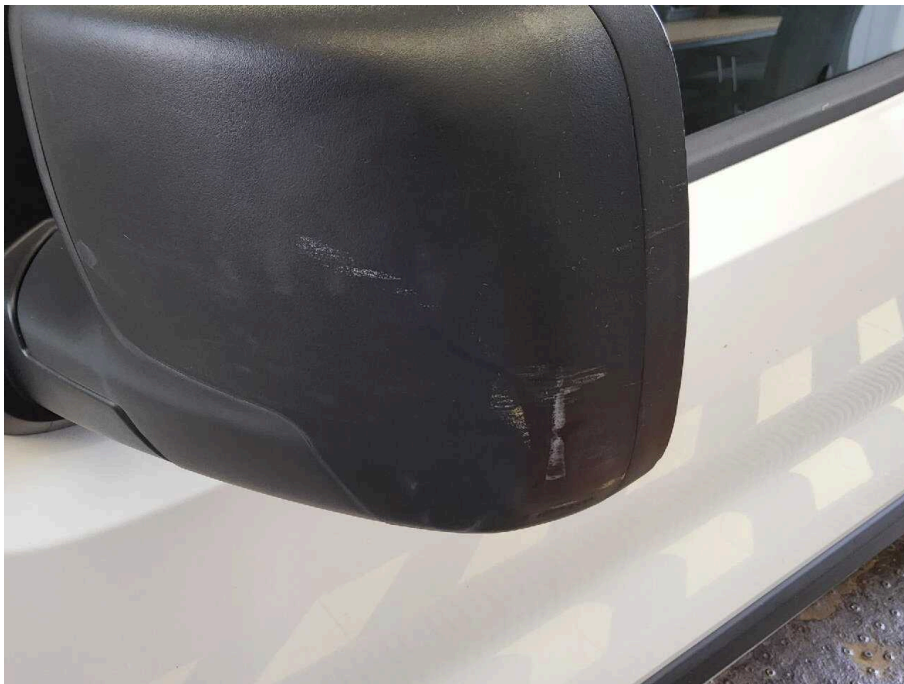
**Bild 25**  
linke Seite Außenspiegel links verkratzt

linke Seite, Außenspiegel links, verkratzt, erneuern

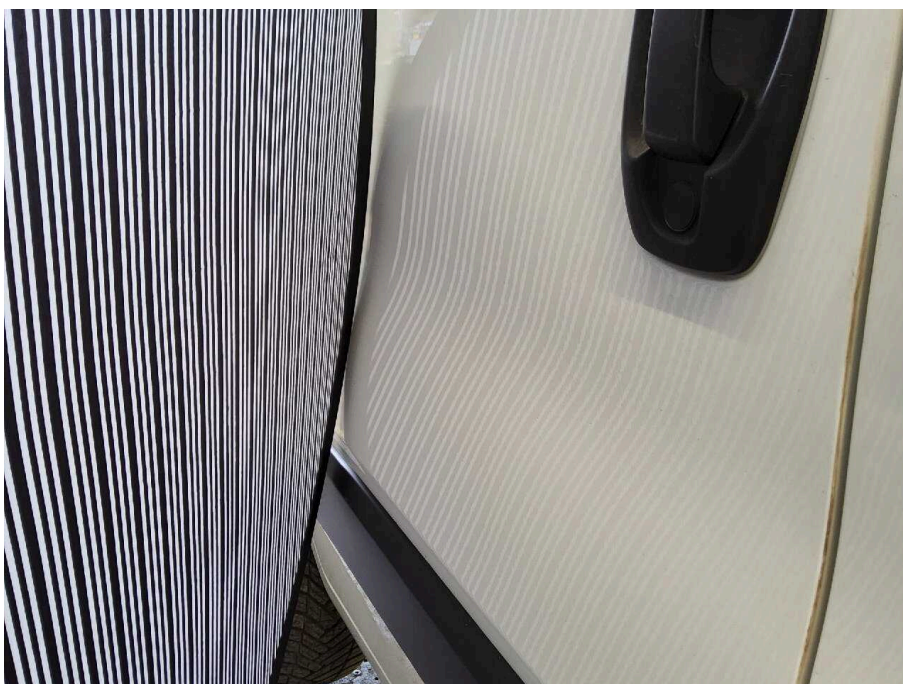
**Bild 27**  
rechte Seite Schiebetür rechts Delle

rechte Seite, Schiebetür rechts, Delle, instandsetzen + lackieren

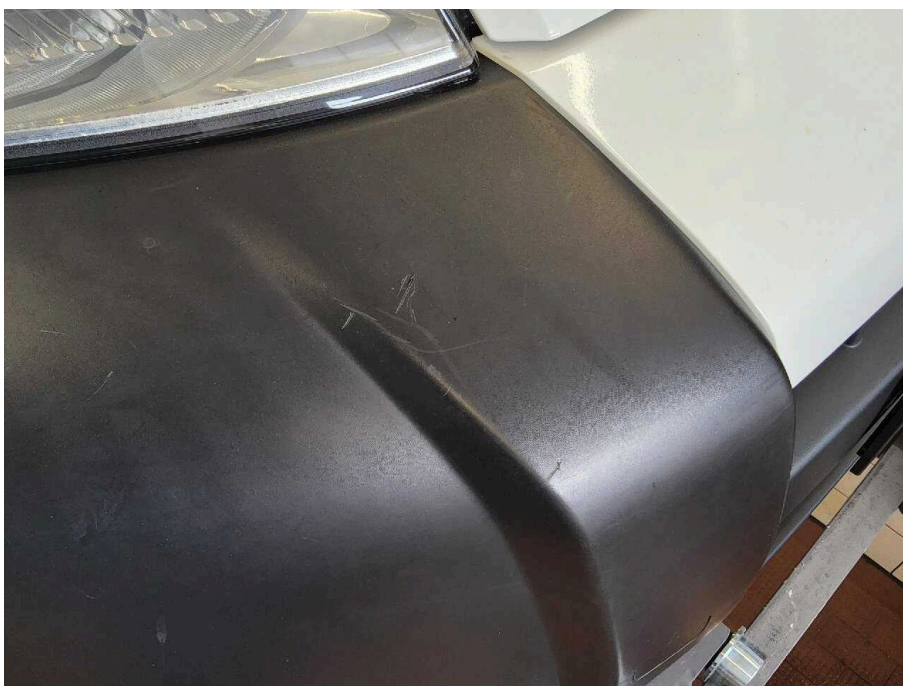
**Bild 28**  
Fahrzeugfront Stoßfänger vorne verkratzt

Fahrzeugfront, Stoßfänger vorne, verkratzt, erneuern

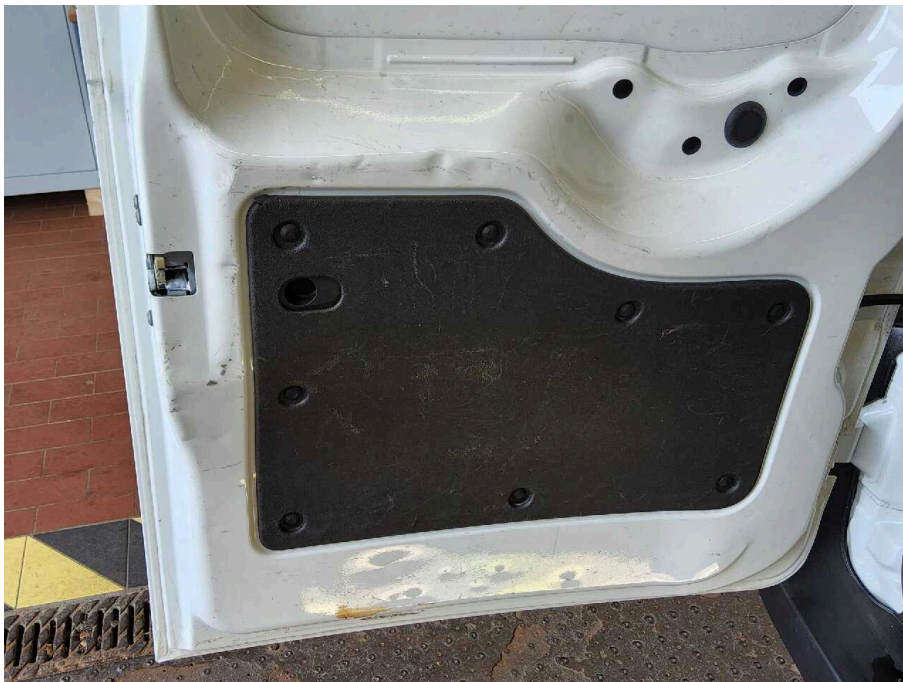
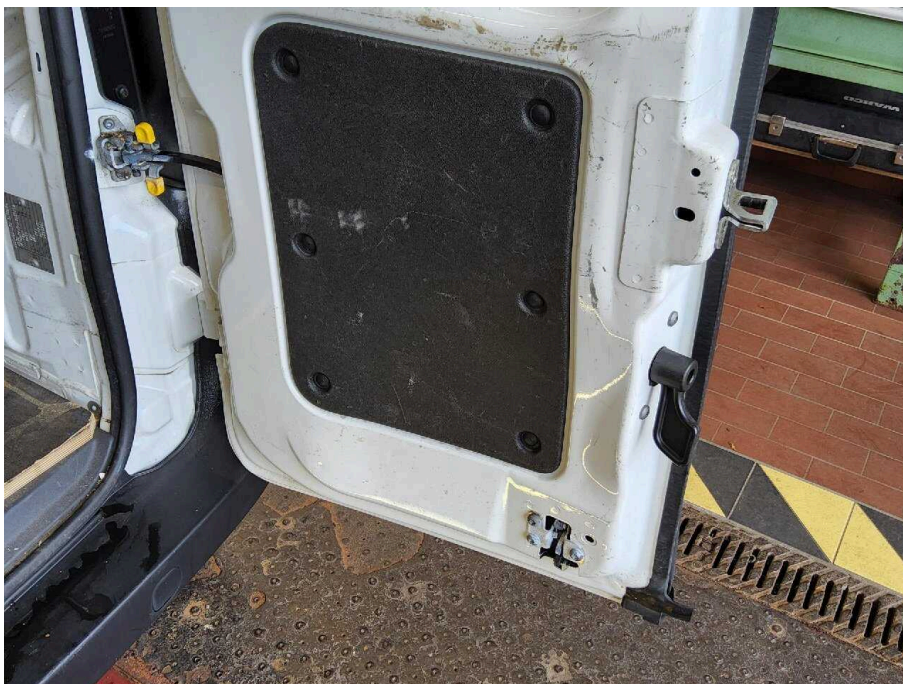
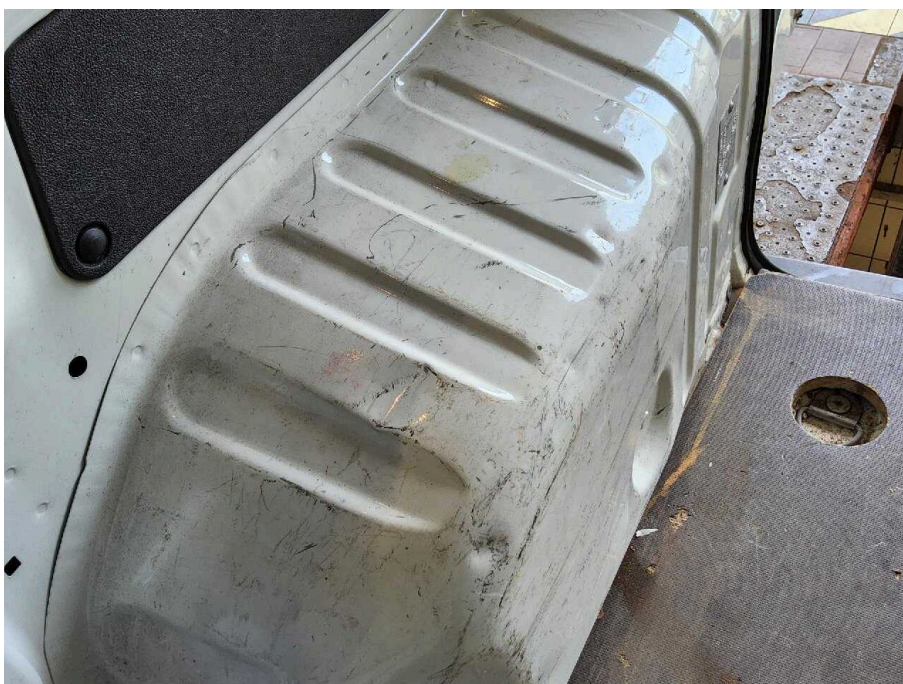
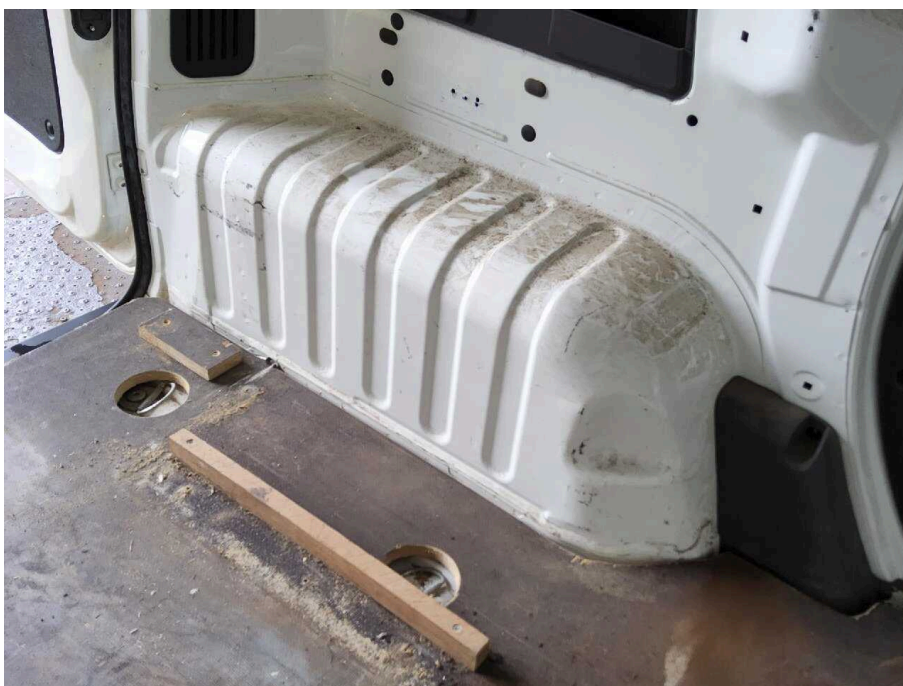
**Bild 29**  
Aufbau Ladefläche Verdellt beschädigt

**Bild 30**  
Aufbau Ladefläche Verdellt beschädigt

**Bild 31**  
Aufbau Ladefläche Verdellt beschädigt

**Bild 32**  
Aufbau Ladefläche Verdellt beschädigt

Aufbau, Ladefläche, Verdellt, beschädigt, instandsetzen + lackieren

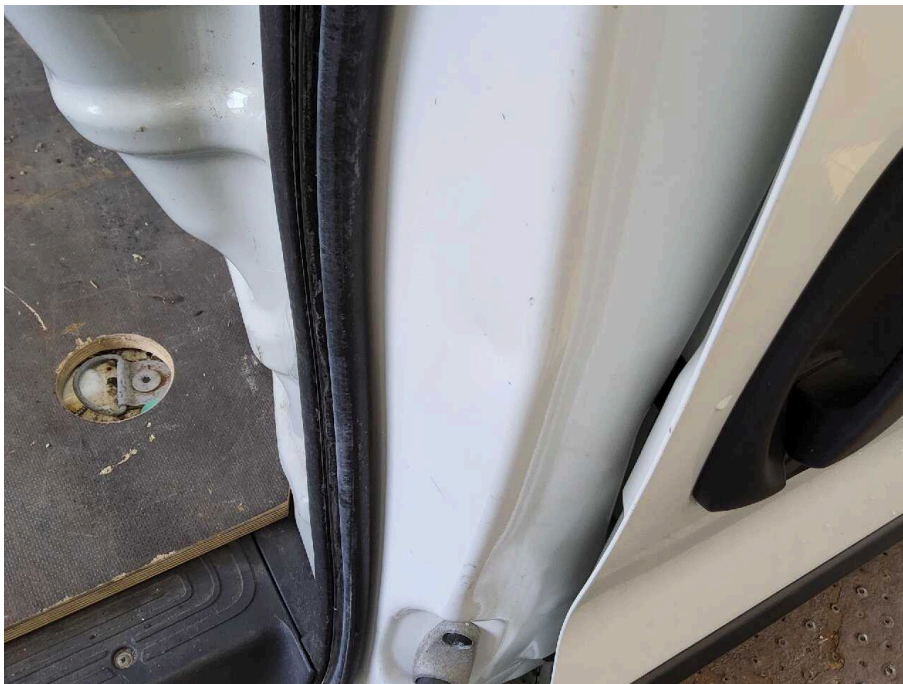
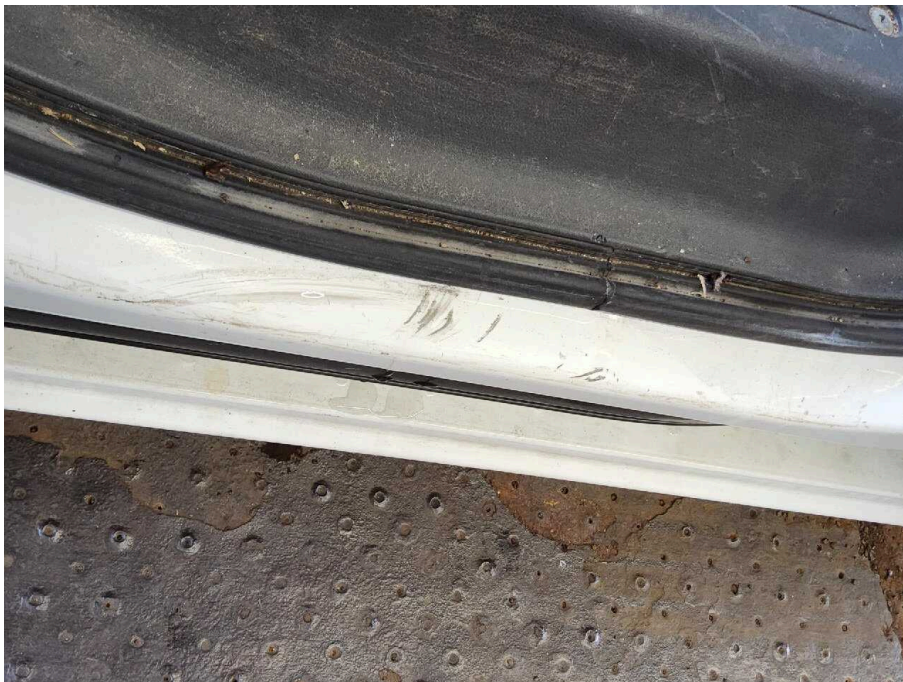
**Bild 33**  
Innenraum Einstieg hinten rechts Delle verkratzt

**Bild 34**  
Innenraum Einstieg hinten rechts Delle verkratzt

Innenraum, Einstieg hinten rechts, Delle, verkratzt, instandsetzen + lackieren
