GUTACHTEN

Fahrzeugbewertung

Deere (USA)

3045 R

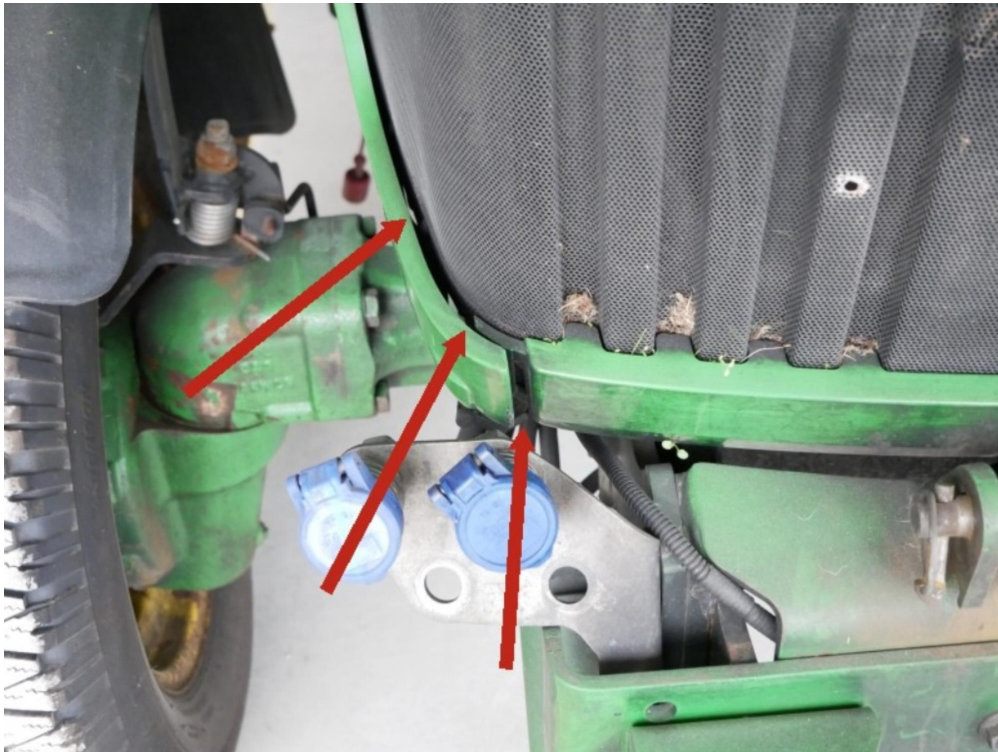
Bild 5

Kühlergrill leiste unten rechts lose und verschoben

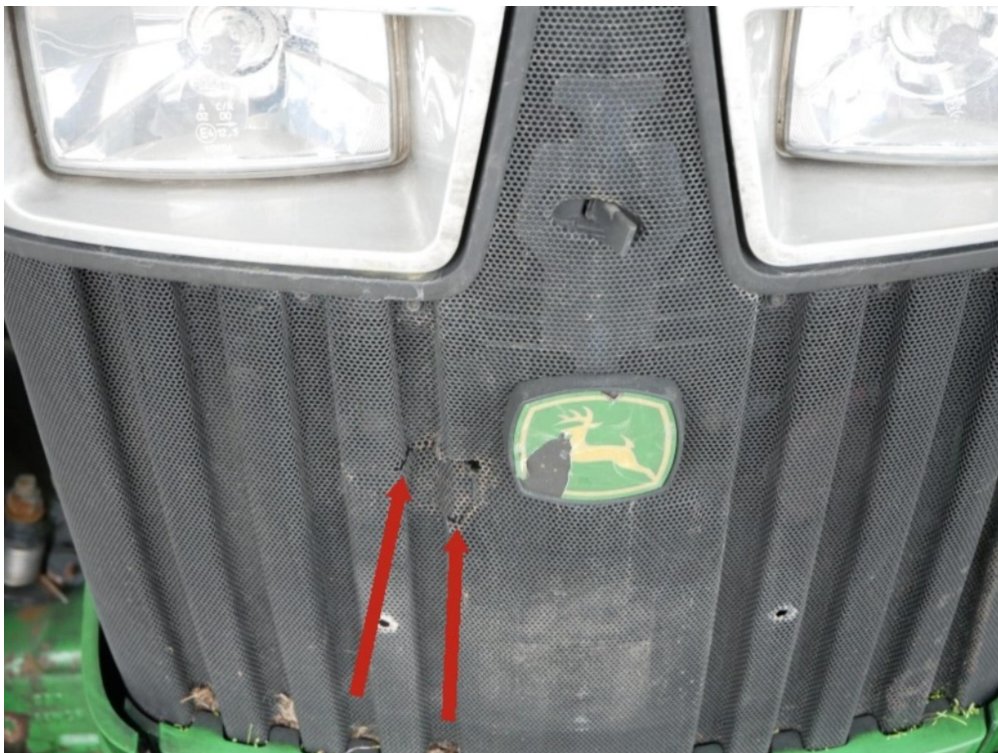
Bild 6

Kühlergrill Gitter durchstoßen und eingerissen

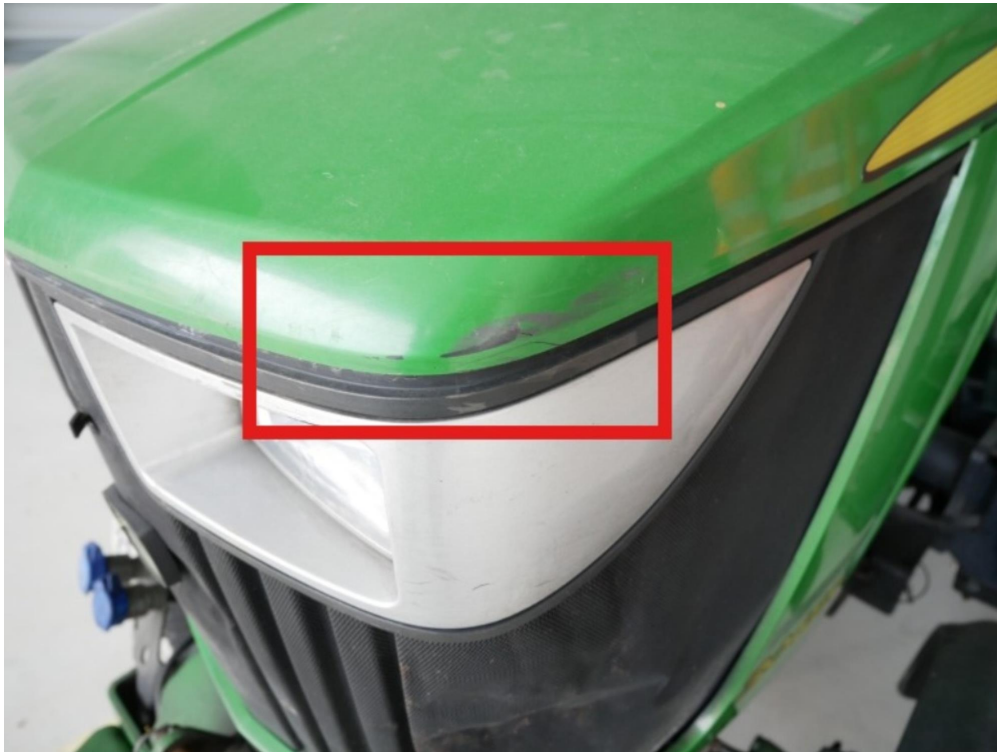
Bild 7

Motorhaube rechts
mehrfach
verschrammt

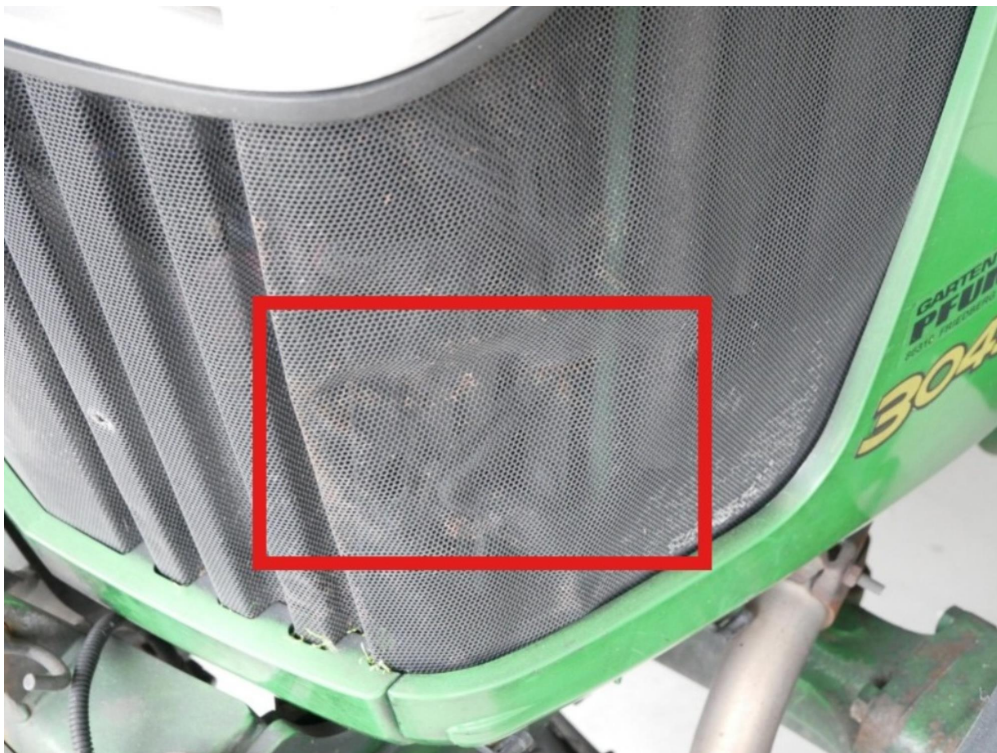
Bild 8

Kühlergrill
seitlich
rechtsseitig
eingedrückt und
deformiert

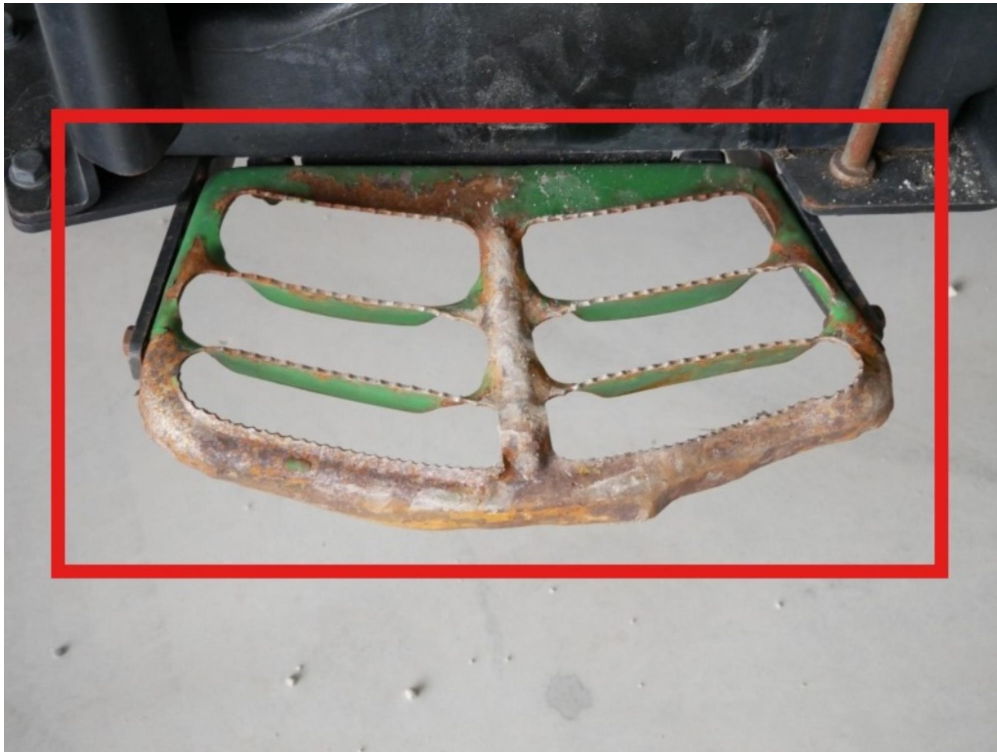
Bild 9

Einstieg links
Tritt mehrfach
deformiert

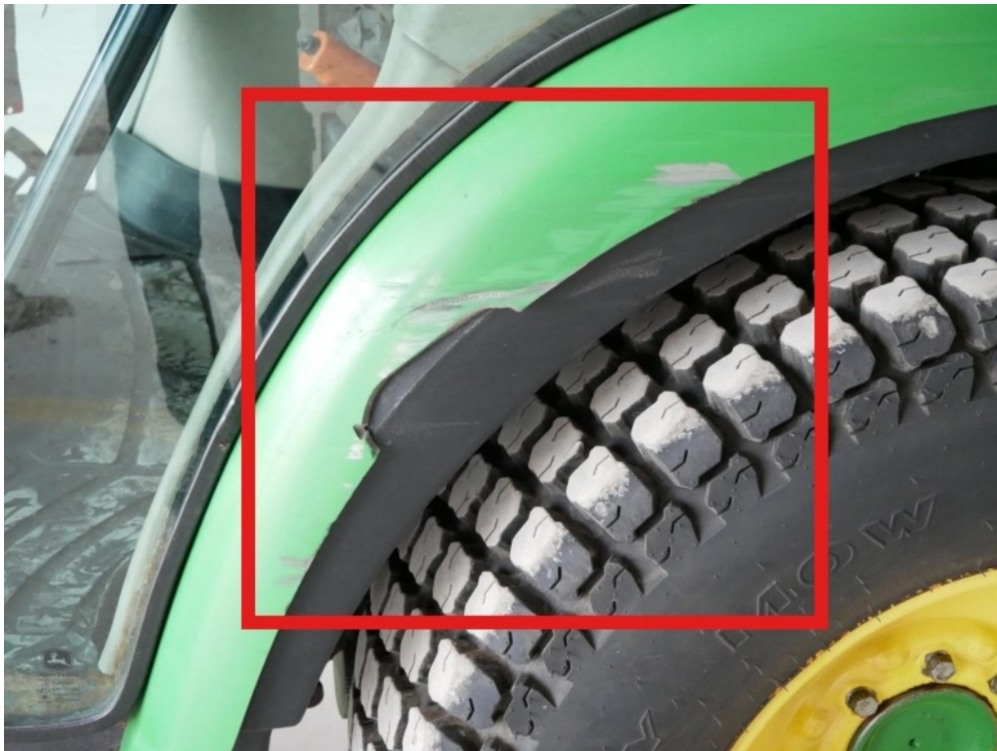
Bild 10

Radabdeckung hinten
links seitlich
ausgebrochen und
mehrfach
verschrammt

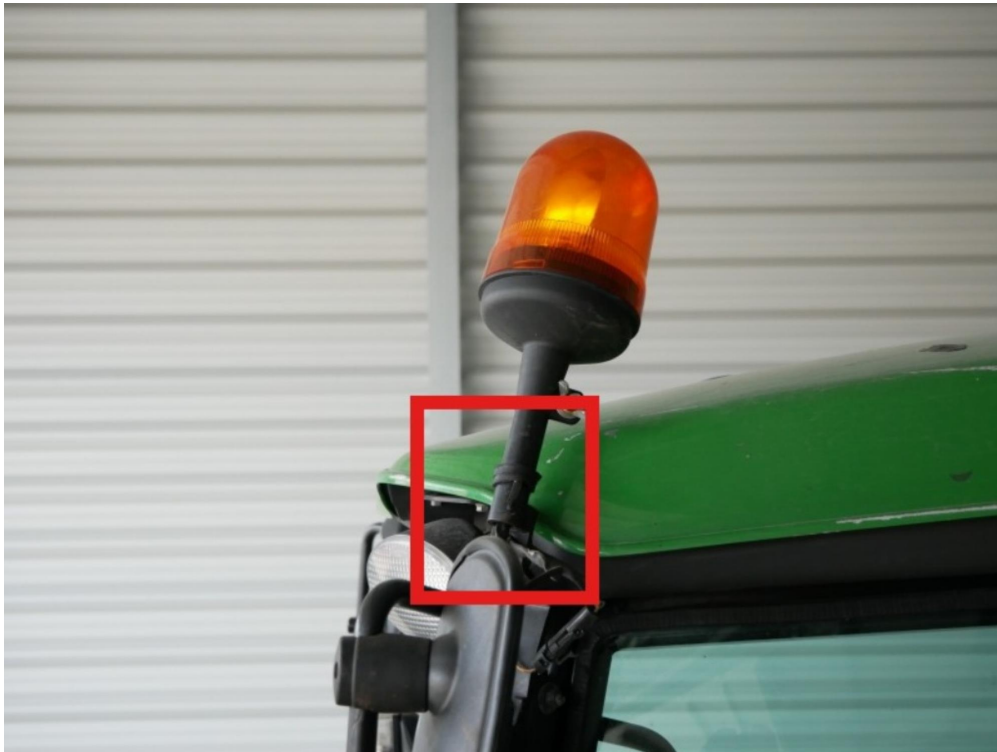
Bild 11

Halterung
Rundumkennleuchte
deformiert

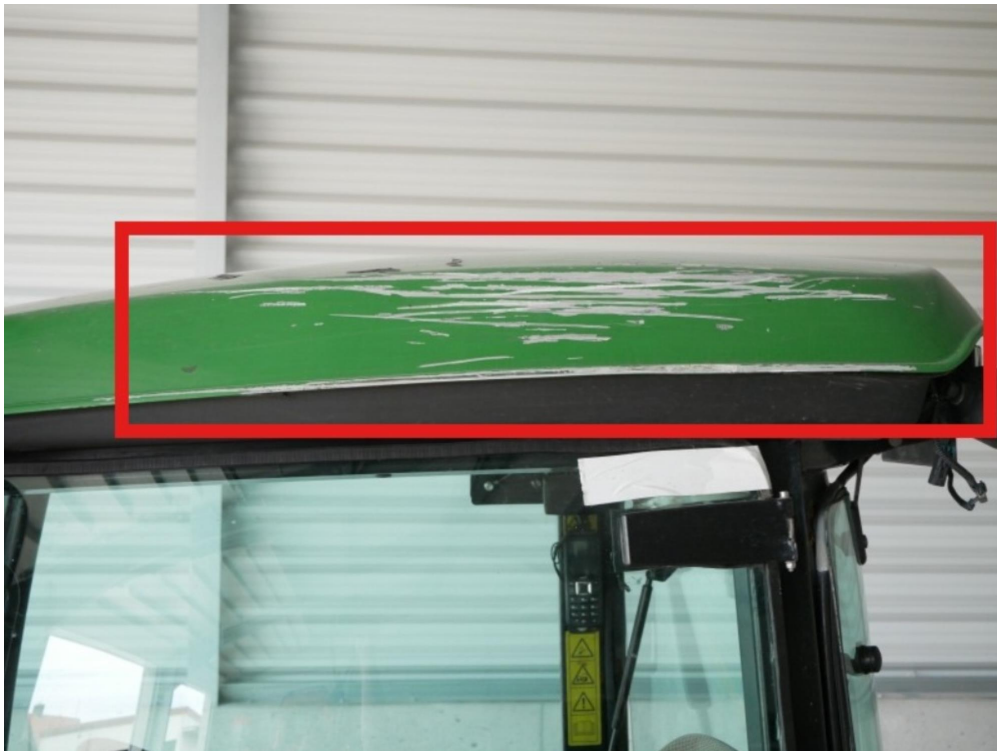
Bild 12

Fahrerkabine Dach
linksseitig
seitlich mehrfach
verschrammt mit
Materialabtrag

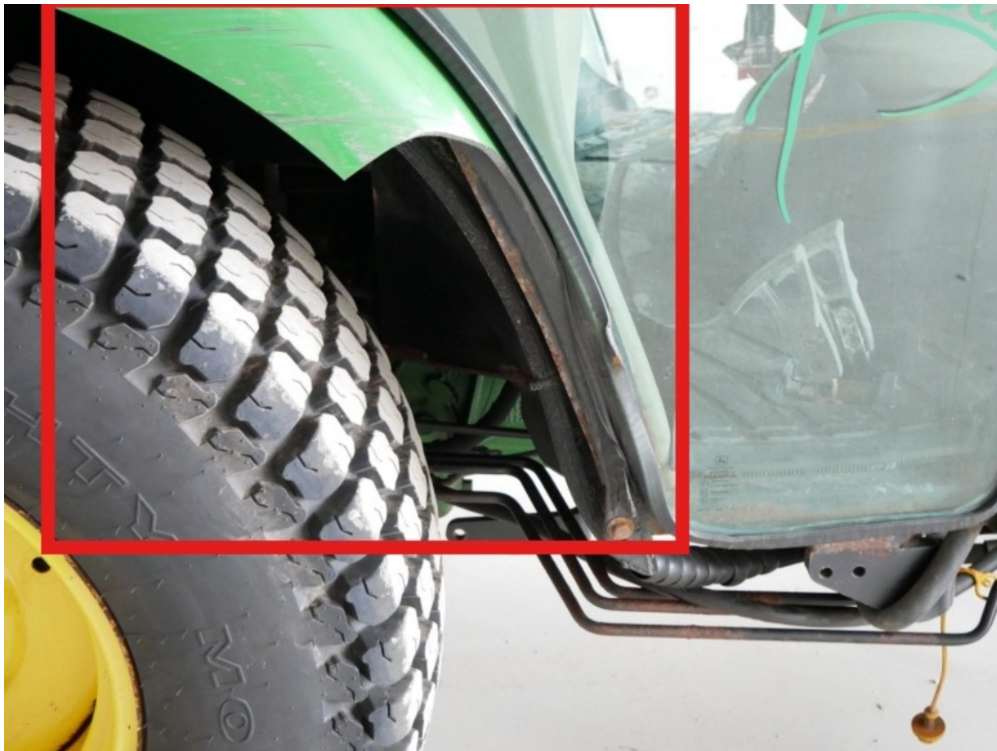
Bild 14

Radabdeckung hinten rechts ausgebrochen und mehrfach verschrammt

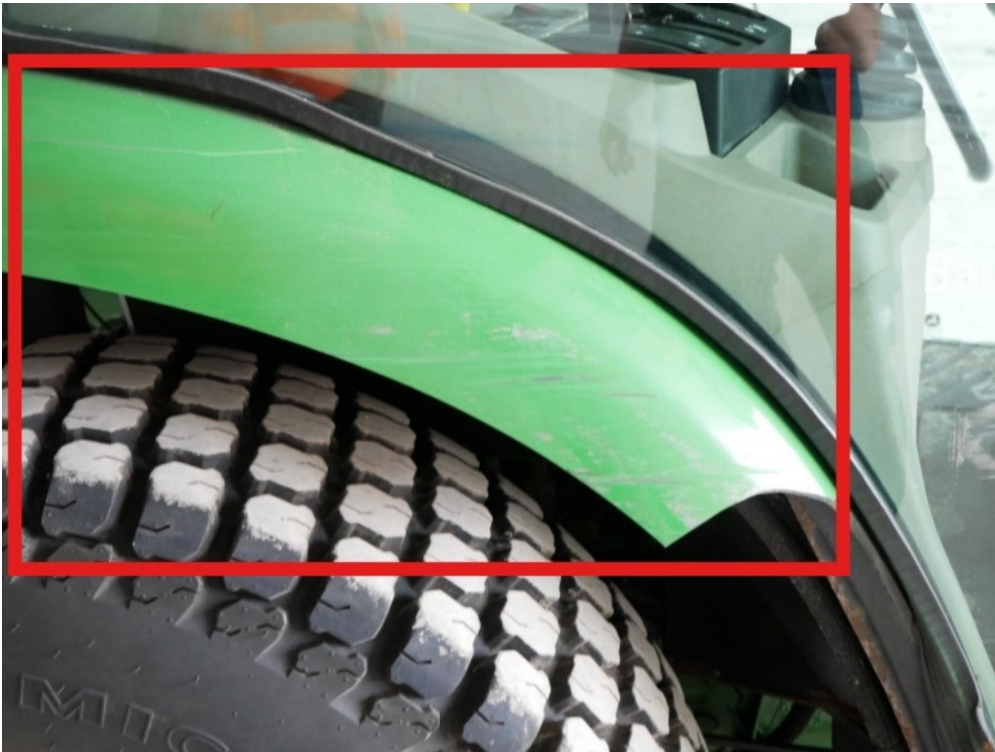
Bild 15

Radabdeckung hinten
mehrfach
verschrammt

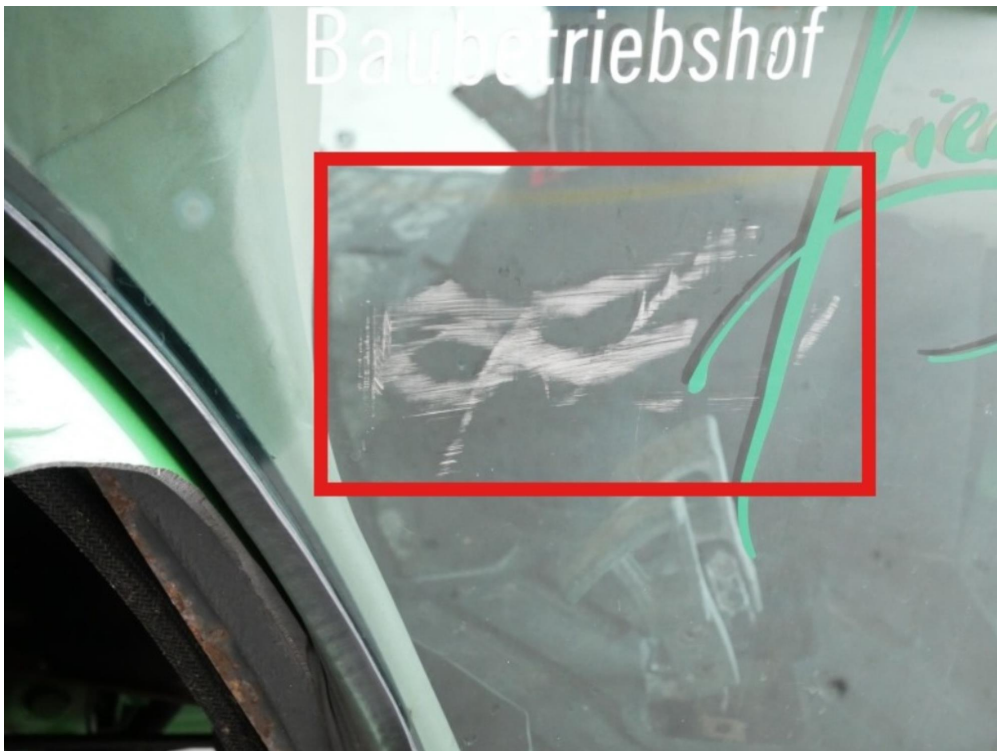
Bild 16

Fahrerkabine Türe
rechts Scheibe
mehrfach
verschrammt

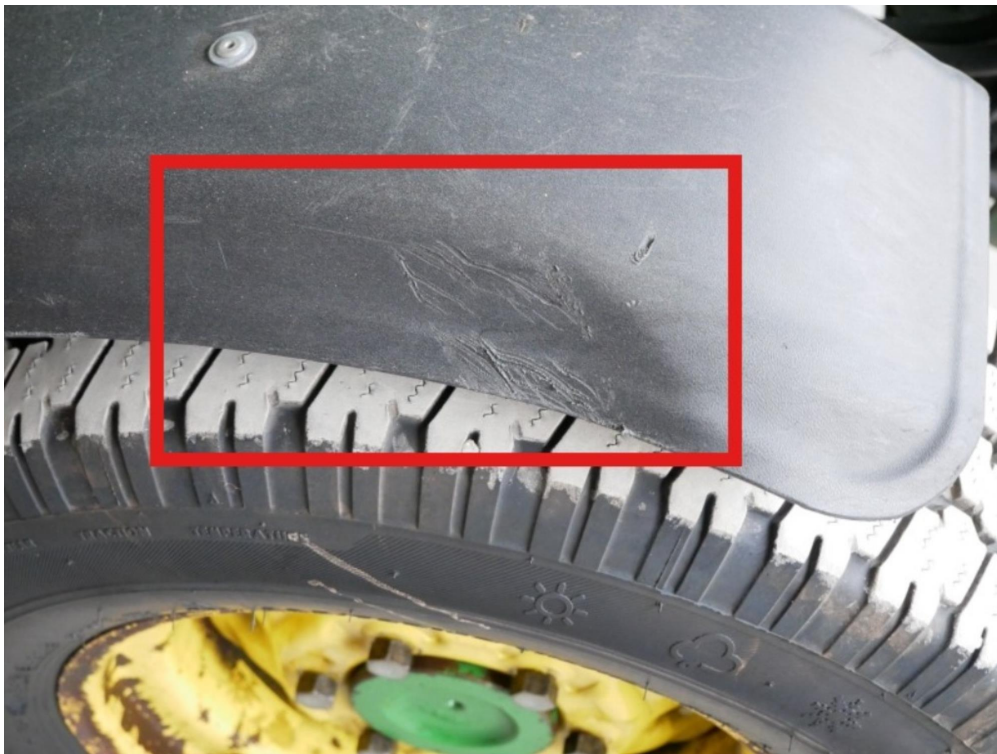
Bild 17

Kotflügel vorn
rechts mehrfach
verschrammt mit
Materialabtrag

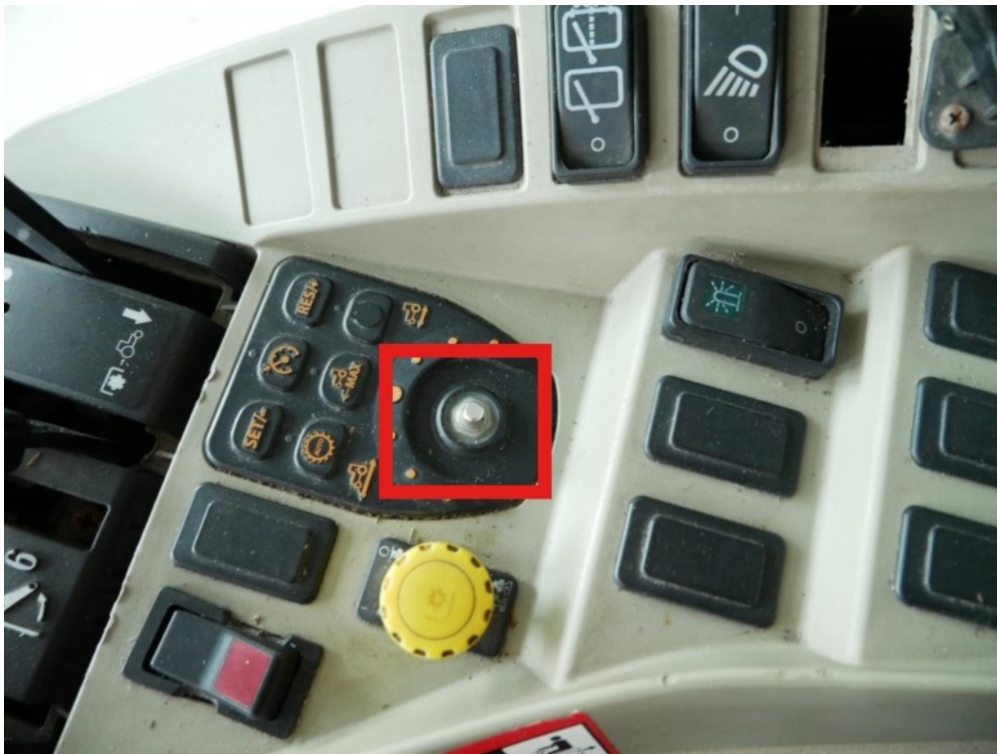
Bild 23

Knopf Einstellrad
fehlt
