**Gutachten-Nr. 4542072**Bei Rückfragen bitte Gutachten-Nr.
und Datum angeben**Datum: 30.03.2026**

F A H R Z E U G B E W E R T U N G

TYP: POLO V

AUSFÜHRUNG: POLO 1.2 TSI (BLUE MOTION TECHNOLOGY) COMFORTLINE

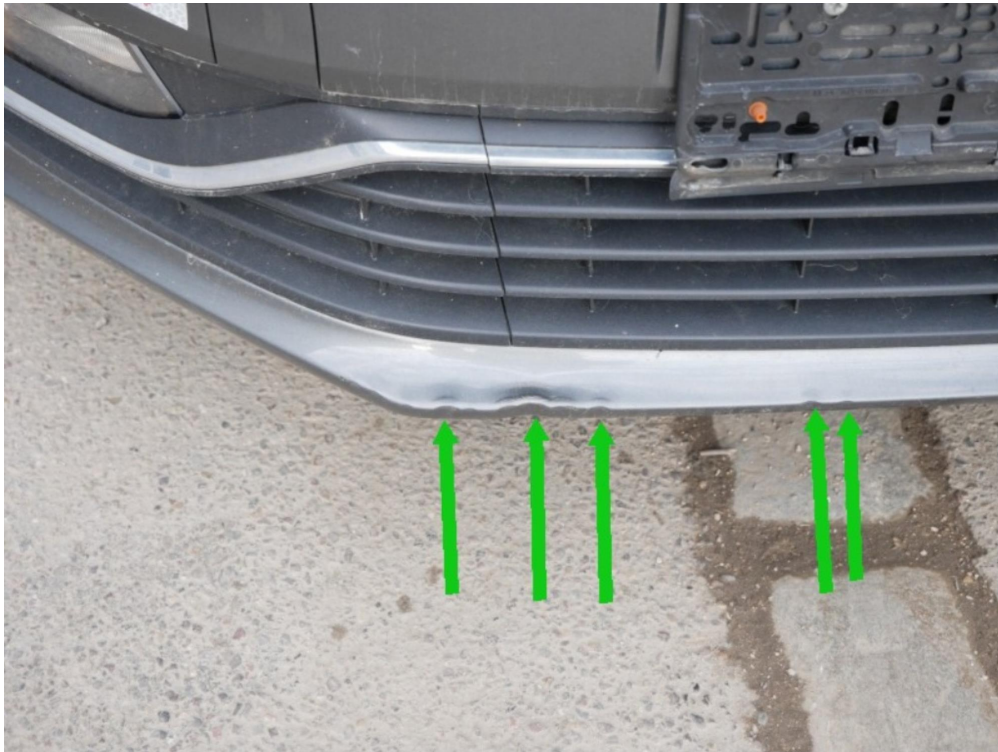
Bild 5

Stoßfänger vorne
mittig mehrfach
eingedrückt,
verformt und
verschrammt

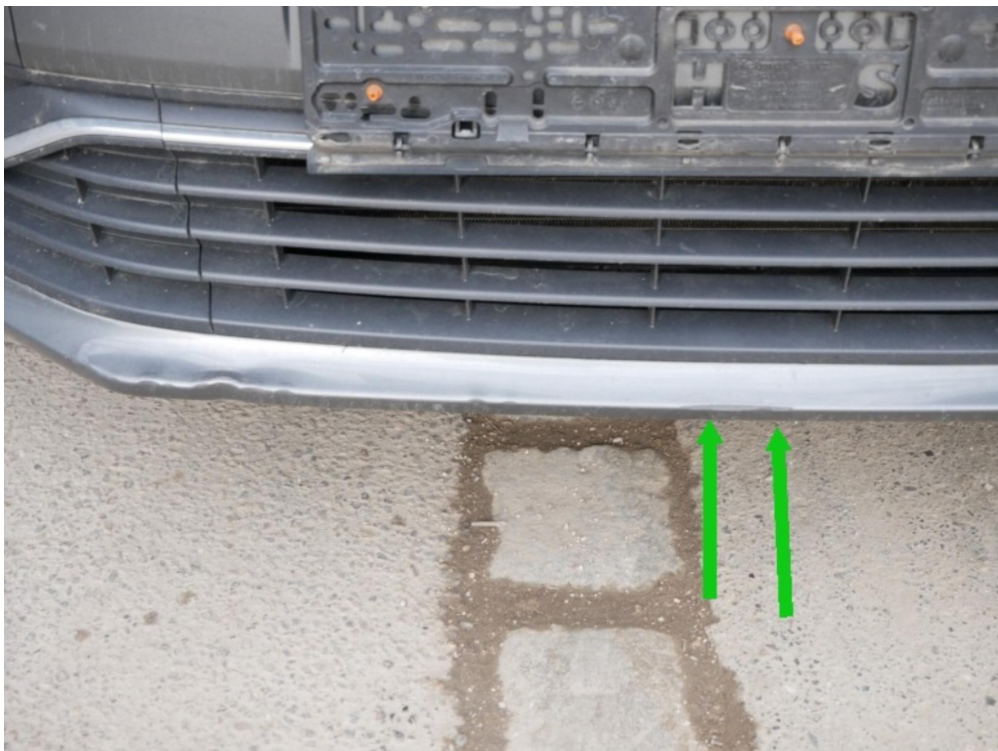
Bild 6

Stoßfänger vorne
mittig verschrammt
mit Materialabtrag

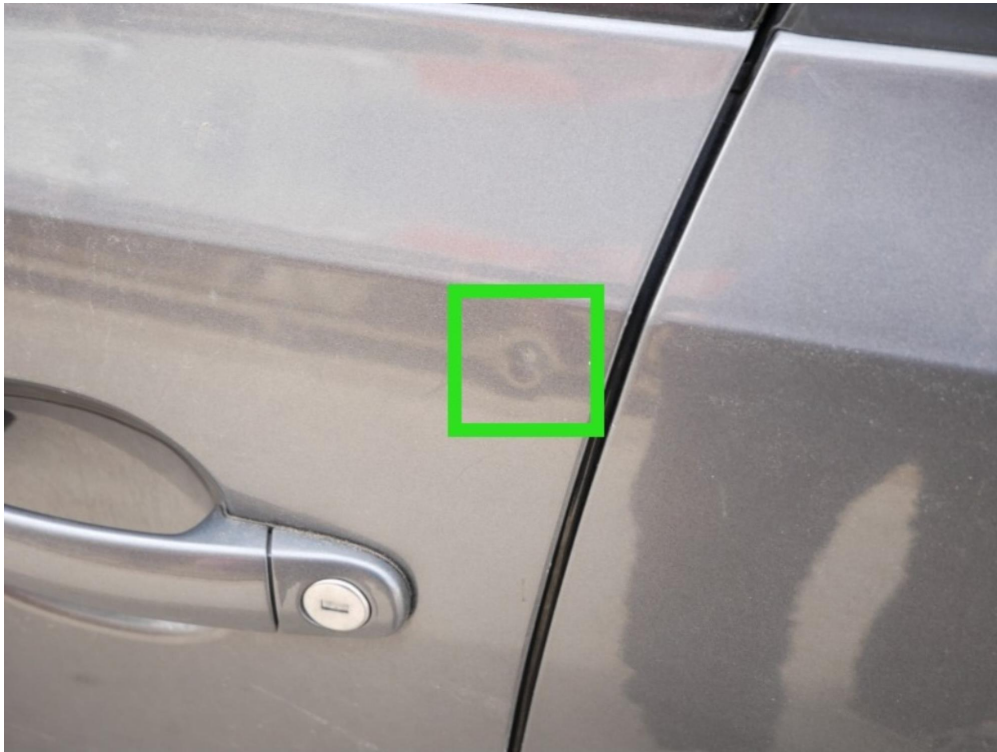
Bild 7

Türe vorne links
eingedellt

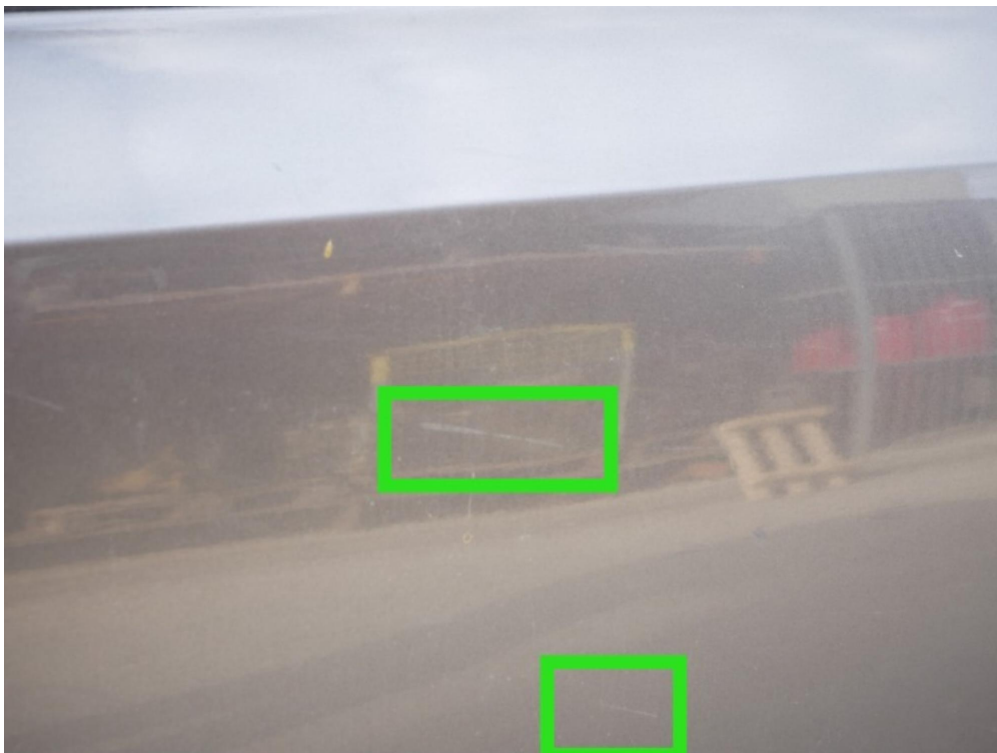
Bild 8

Türe vorne links
verschrammt

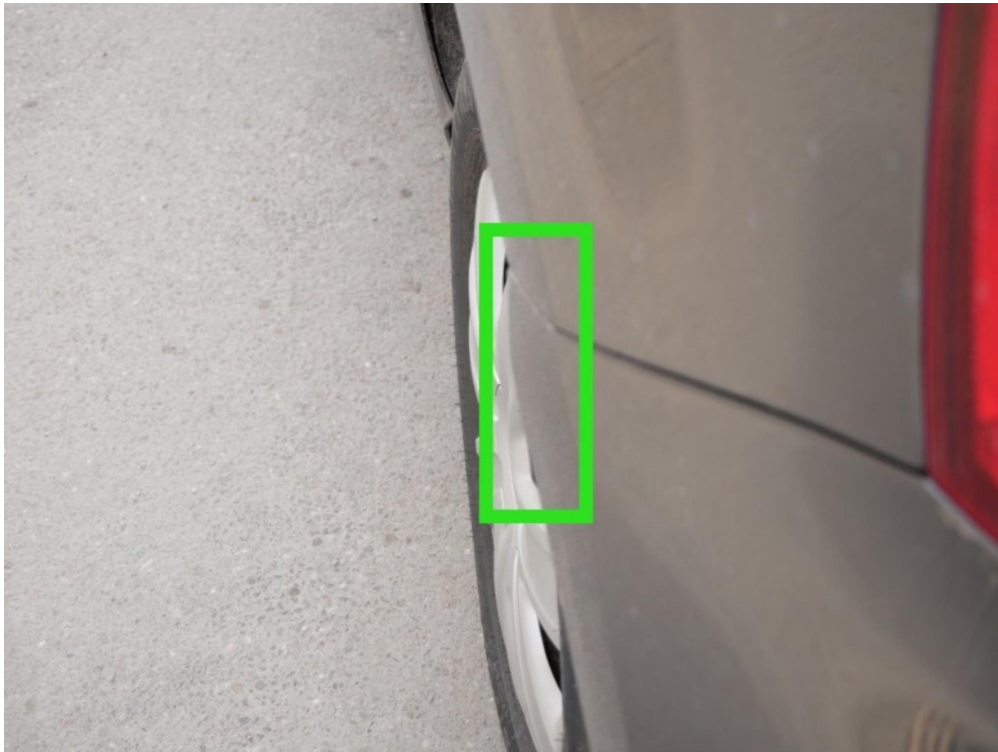
Bild 9

Stoßfänger hinten
linksseitig
verformt

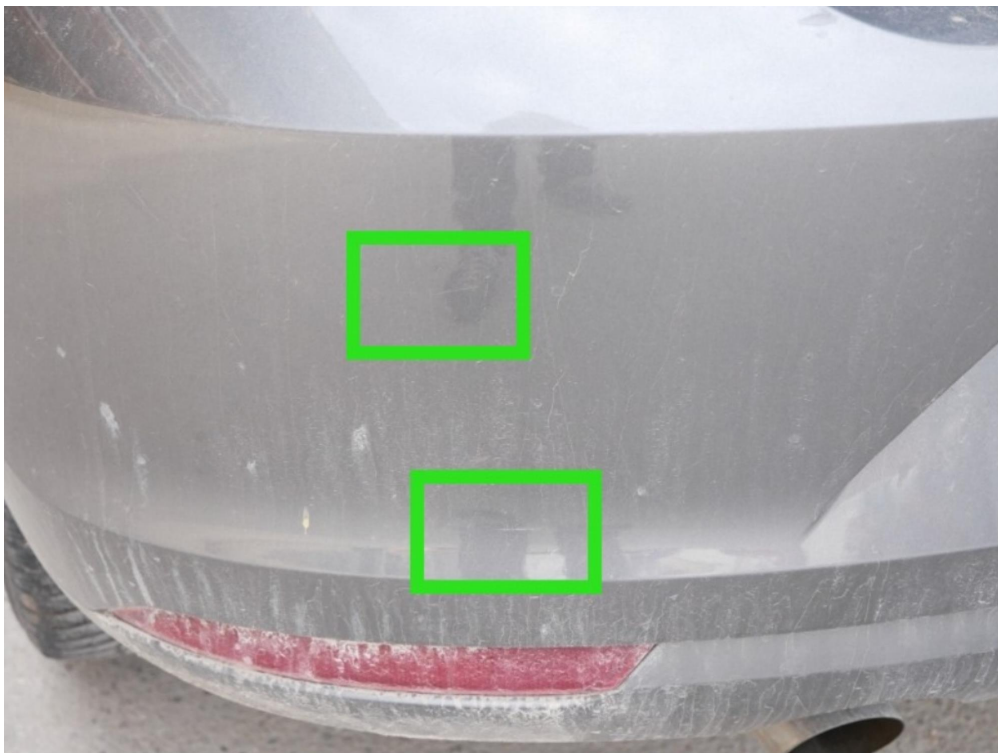
Bild 10

Stoßfänger hinten
linksseitig
verschrammt

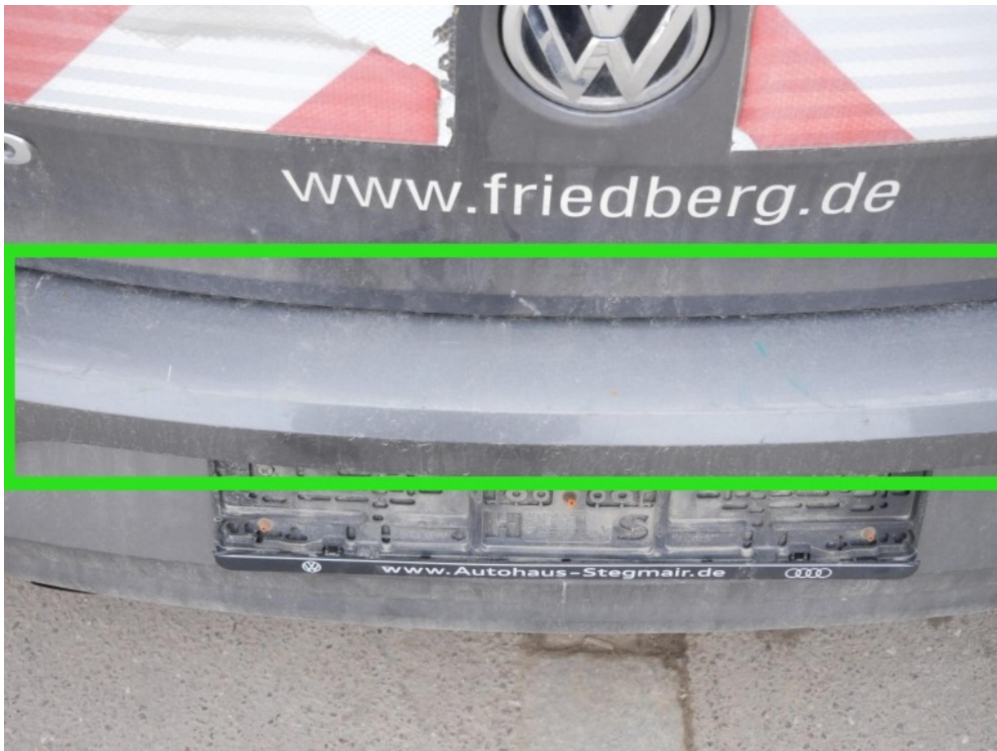
Bild 11

Stoßfänger hinten
mittig mehrfach
verschrammt

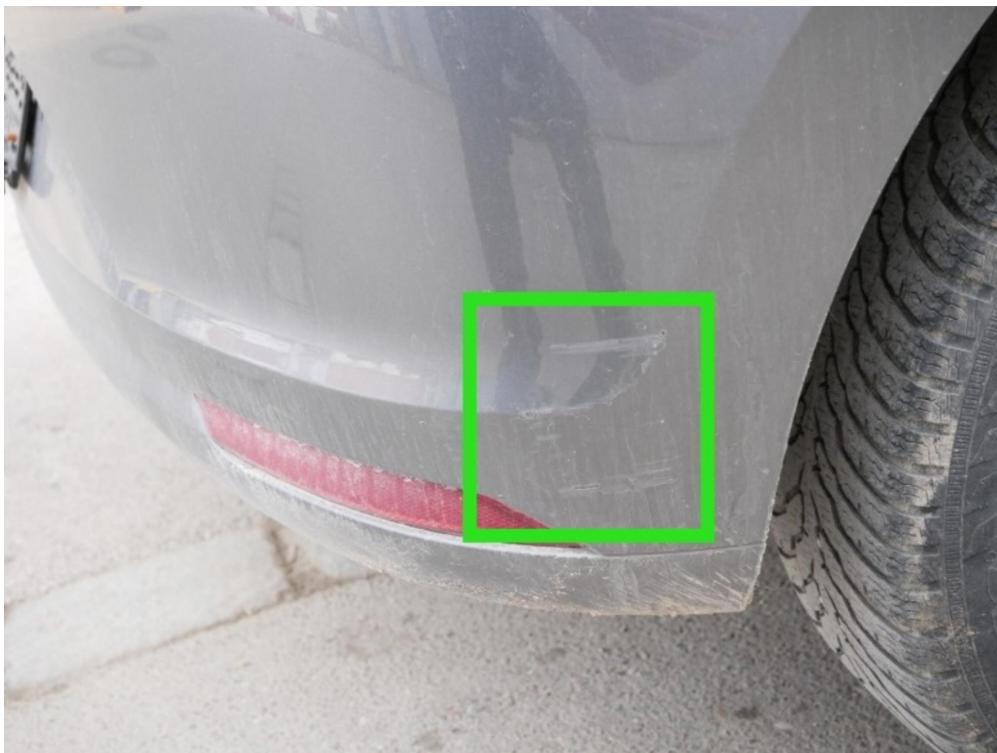
Bild 12

Stoßfänger hinten
rechtsseitig
verschrammt

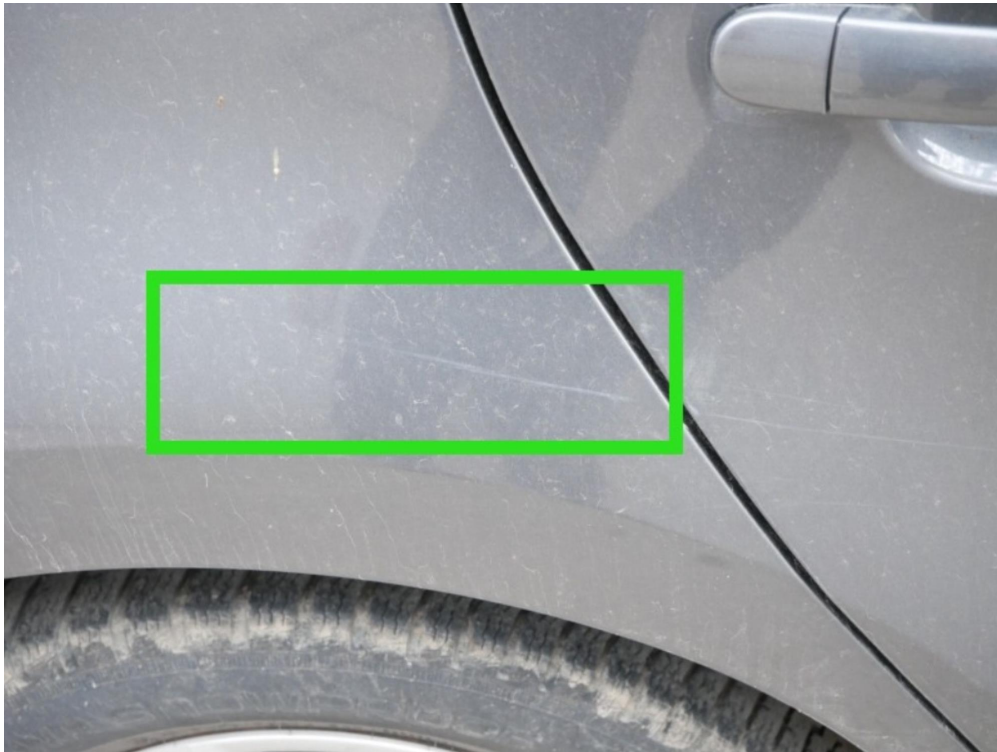
Bild 13

Seitenwand hinten
rechts verschrammt

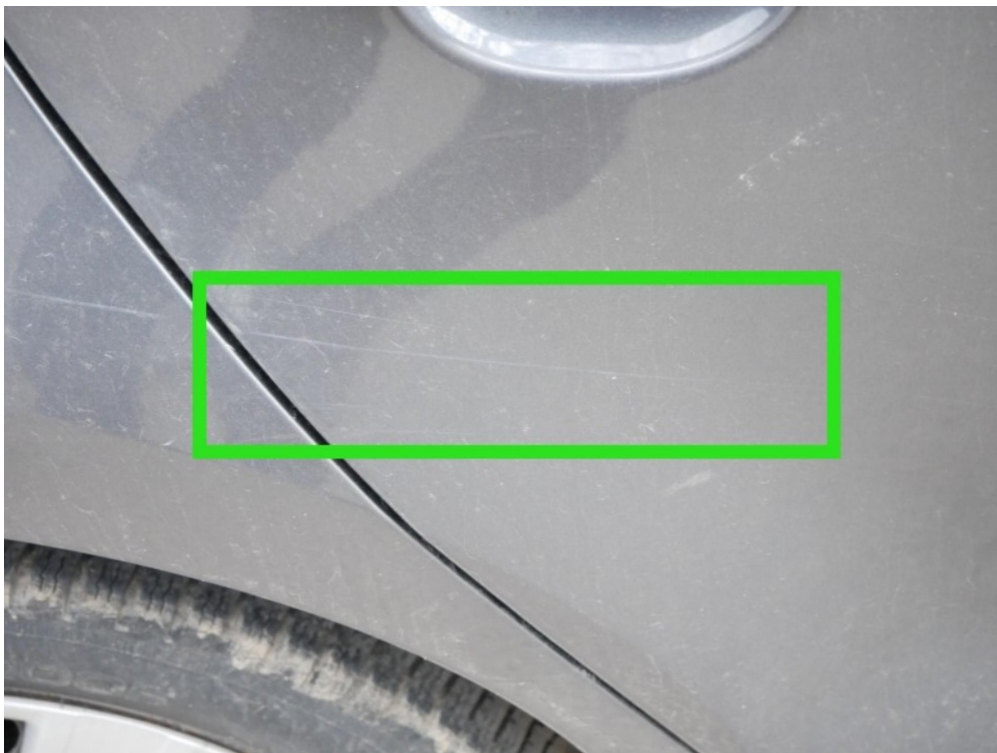
Bild 14

Türe hinten rechts
mehrfach
verschrammt

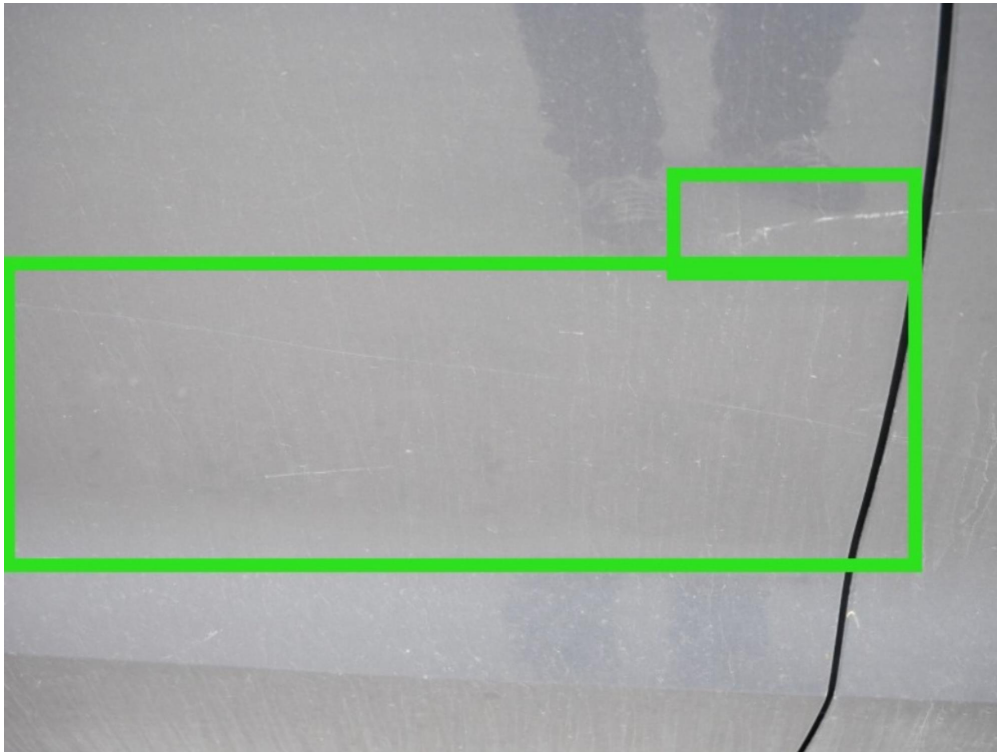
Bild 15

Türe hinten rechts
mehrfach
verschrammt

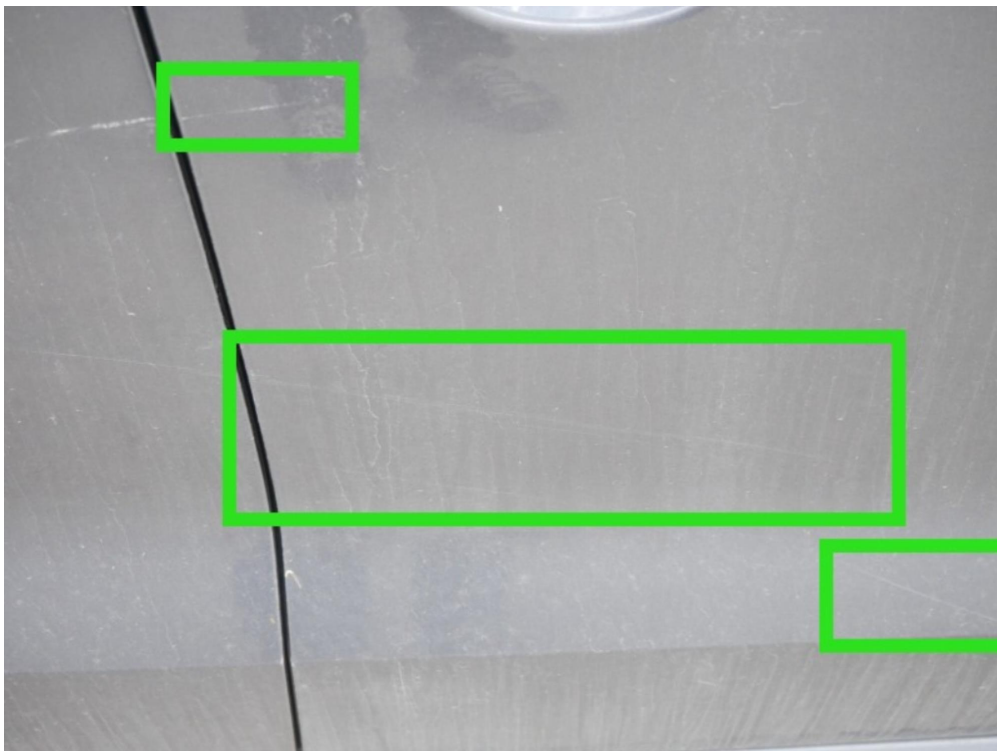
Bild 16

Türe vorne rechts
mehrfach
verschrammt

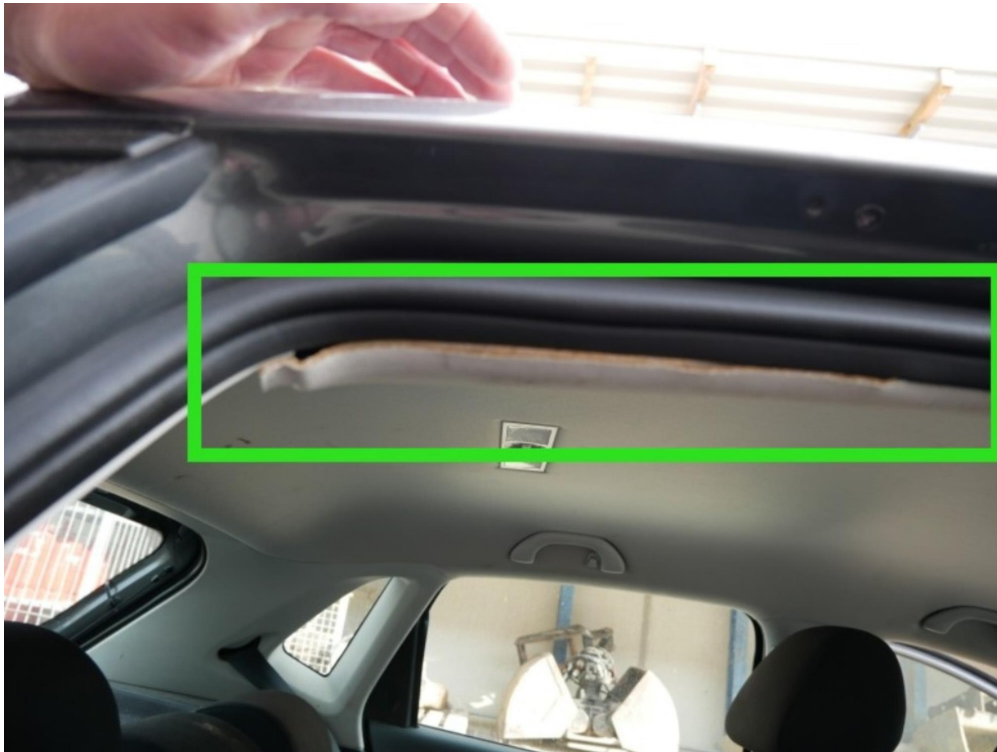
Bild 25

Dachhimmel hinten
rechtsseitig lose

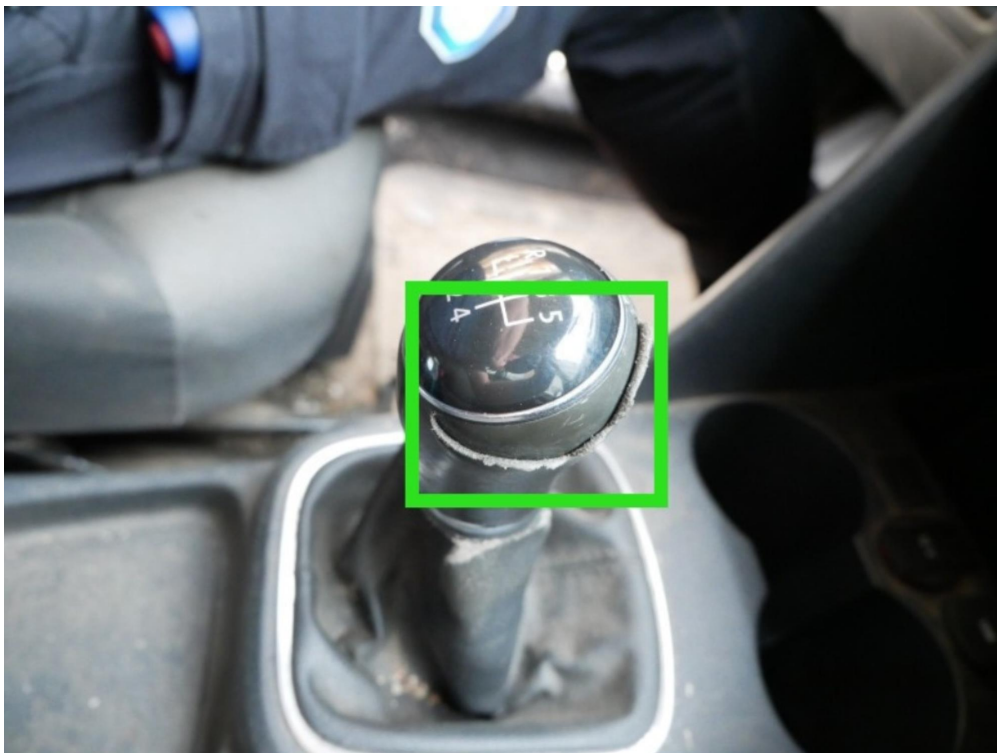
Bild 34

Schalthebelknopf
Leder verschlissen
und aufgerissen
