# GUTACHTEN

Fahrzeugbewertung

AIC-BH 524

selbstf. Arbeitsmaschine Schaufellader DA4

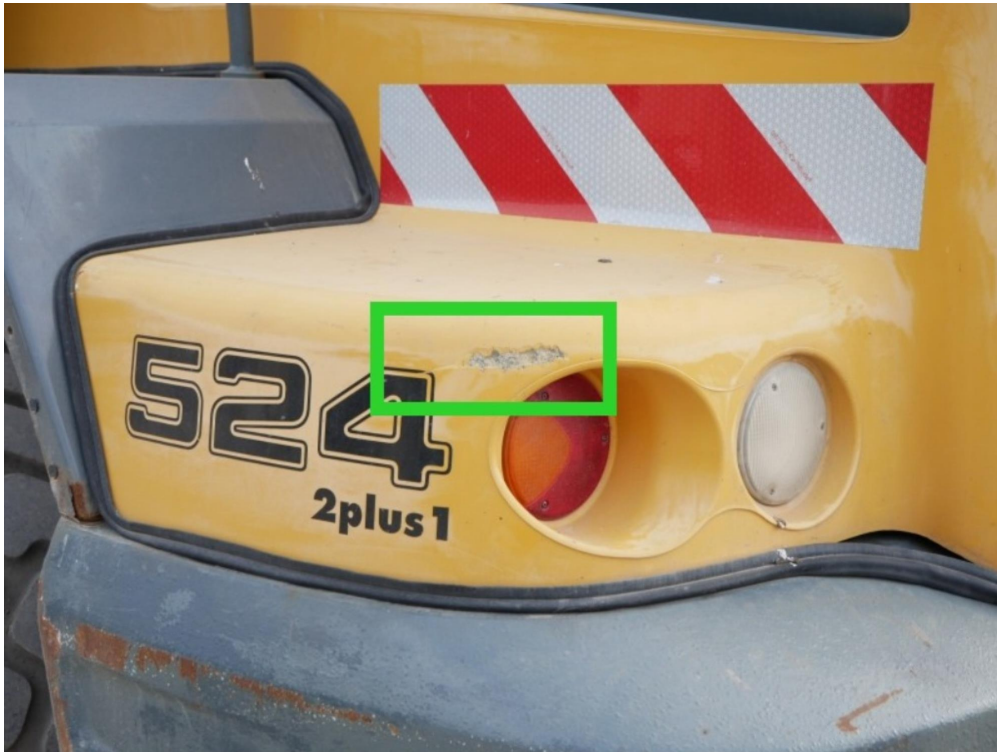
**Bild 7**

Motorhaube hinten  
linksseitig  
verschrammt mit  
Materialabtrag

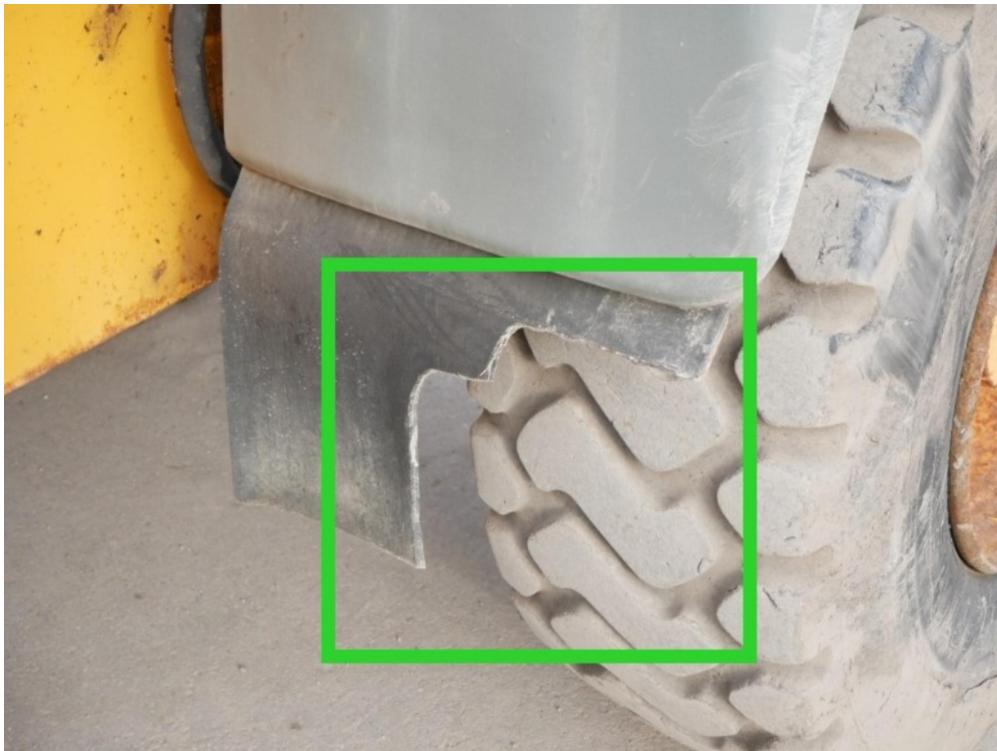
**Bild 8**

Schmutzfänger  
rechts vorne  
Teilstück  
ausgerissen

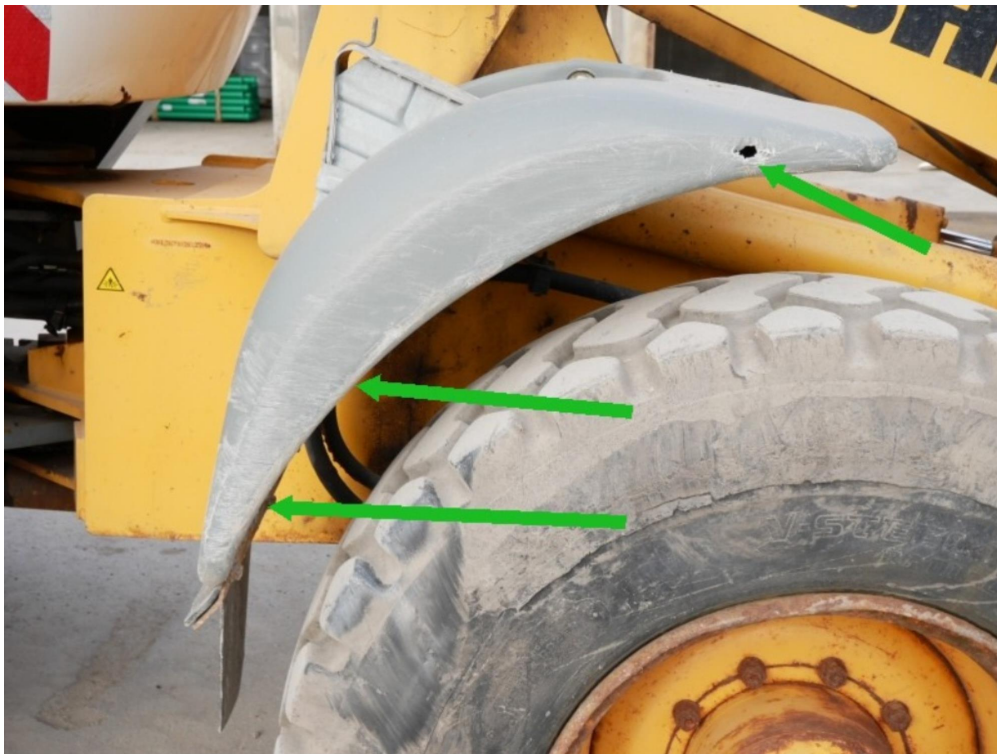
**Bild 9**

Kotflügel vorn  
rechts  
eingedrückt,  
durchbrochen und  
mehrfach  
verschrammt mit  
Materialabtrag

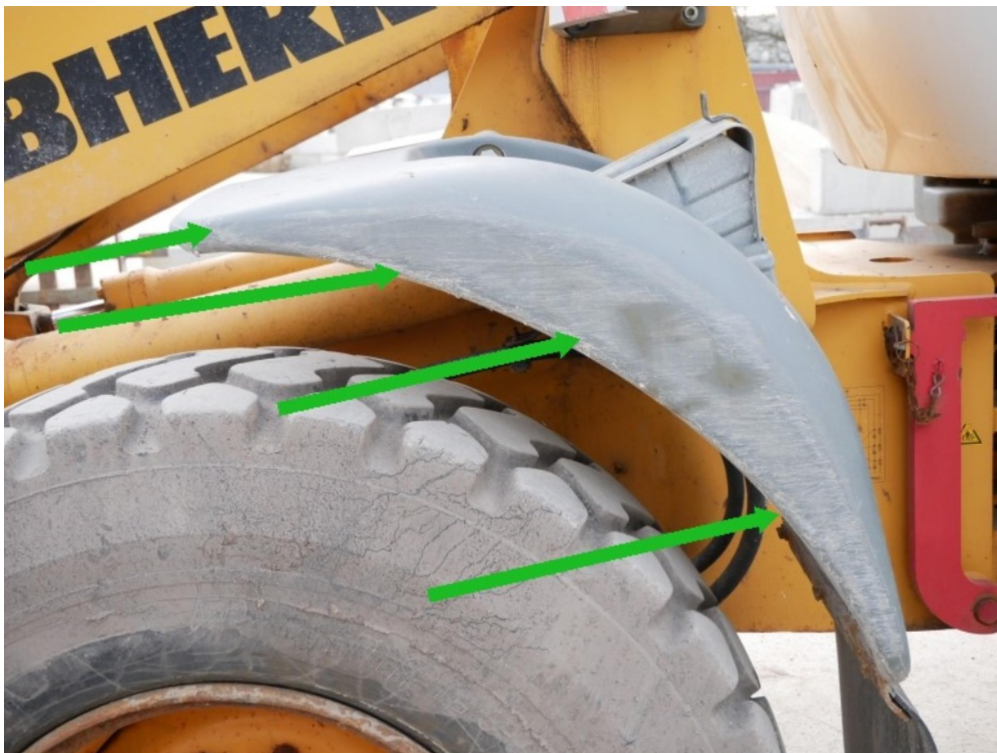
**Bild 10**

Kotflügel vorne  
links mehrfach  
verschrammt mit  
Materialabtrag

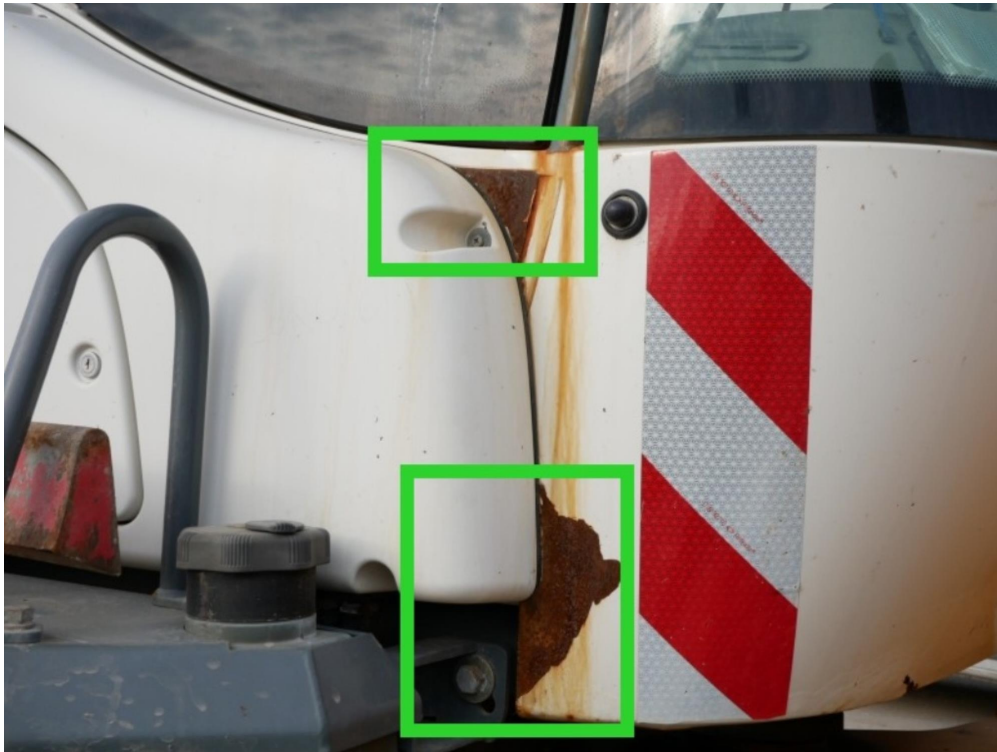
**Bild 11**

Fahrerkabine vorne  
rechtsseitig  
korrodiert

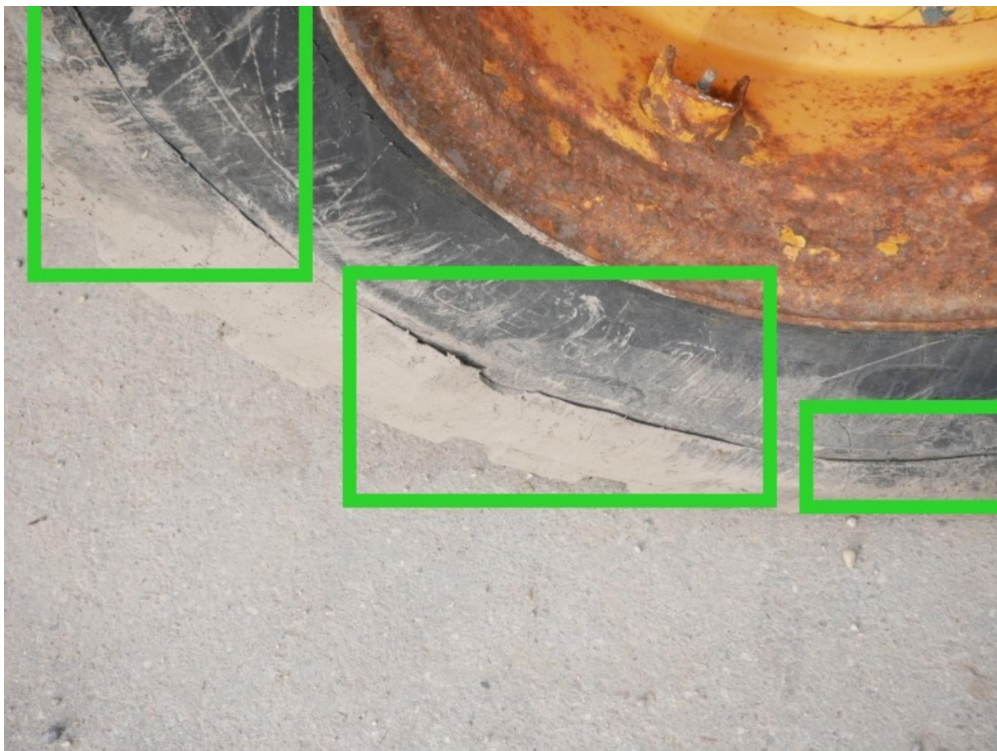
**Bild 12**

Vorderachse  
runderneuerte  
Reifen Ablösungen  
und Rissbildung

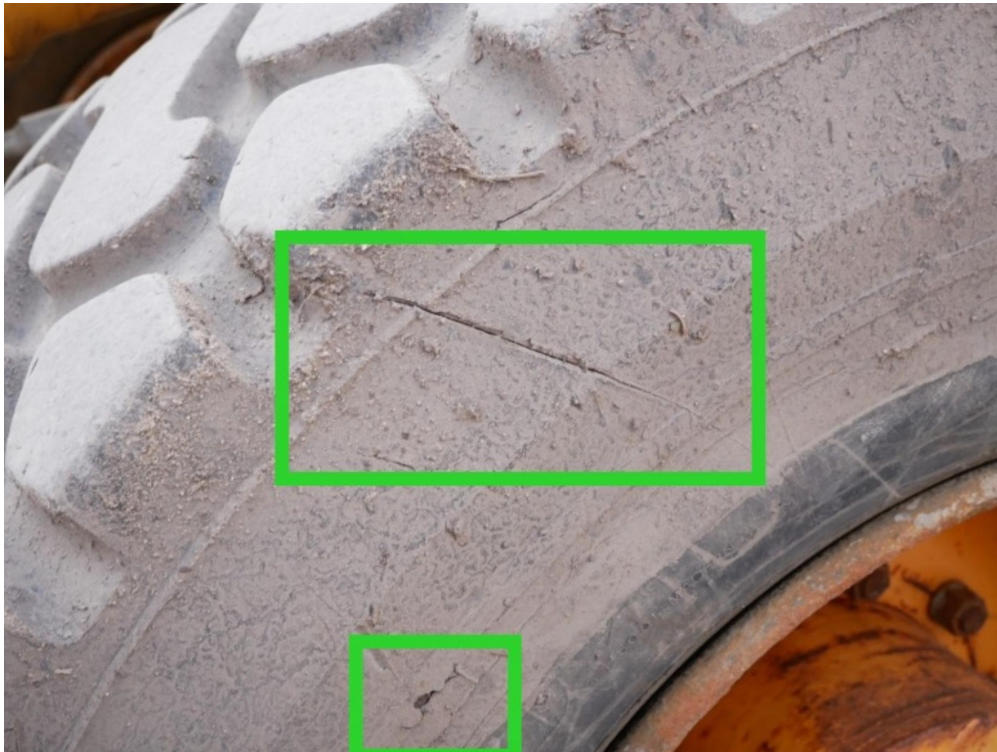
**Bild 13**

Vorderachse  
runderneuerte  
Reifen Ablösungen  
und Rissbildung

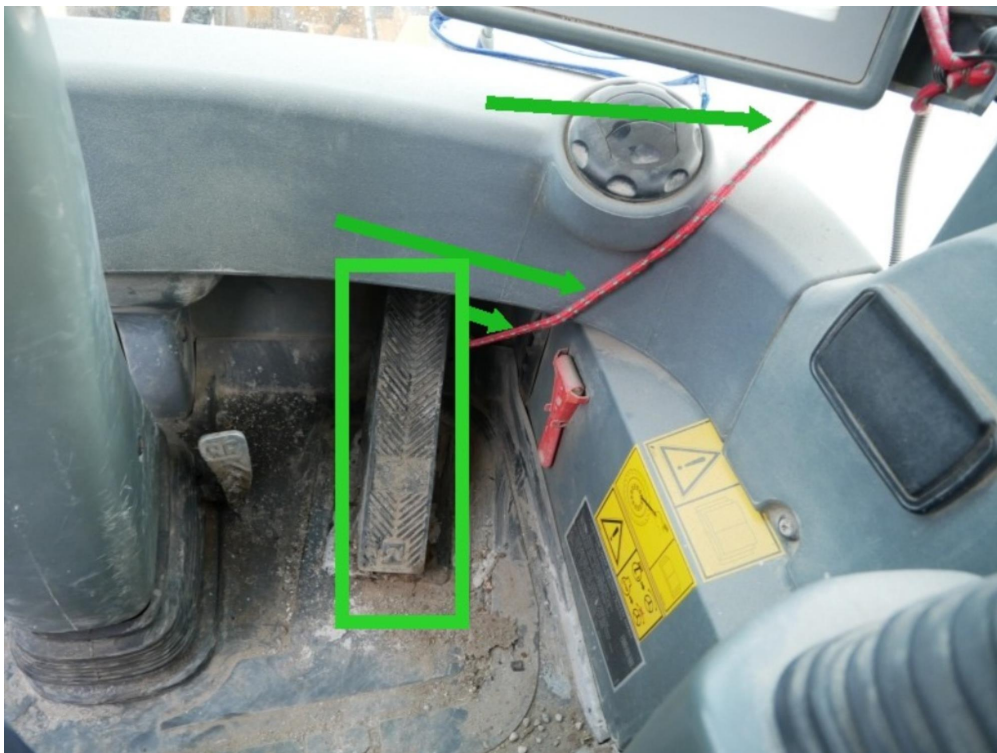
**Bild 20**

Gaspedal  
schwergängig

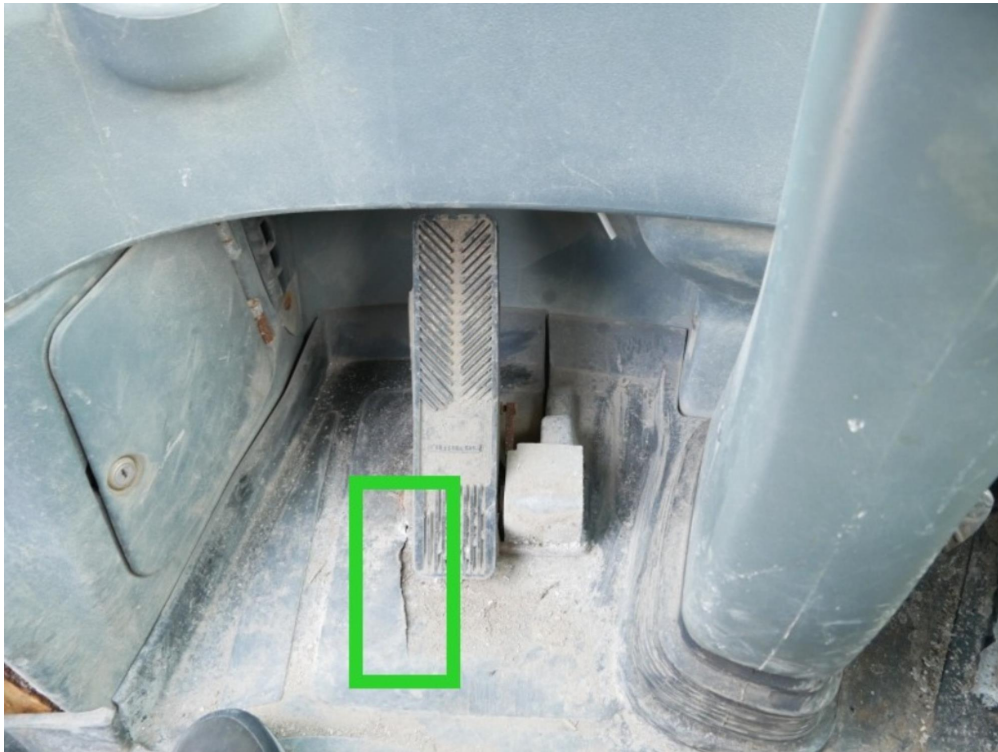
**Bild 21**

Fußmatte  
eingerissen

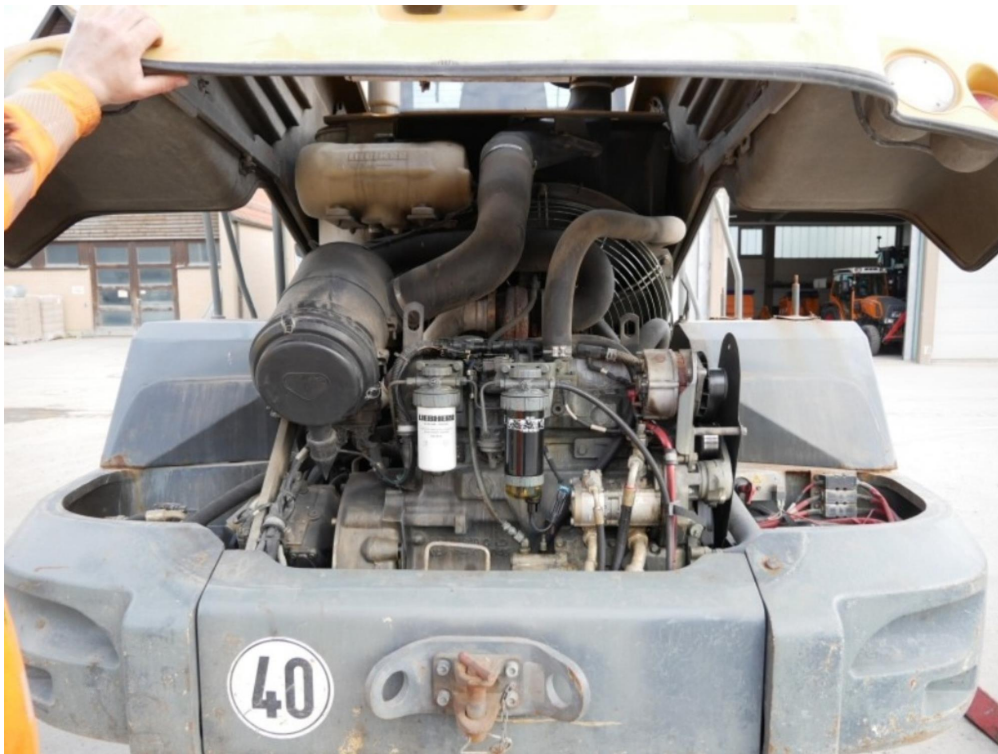
**Bild 23**

Motor Ölfeucht

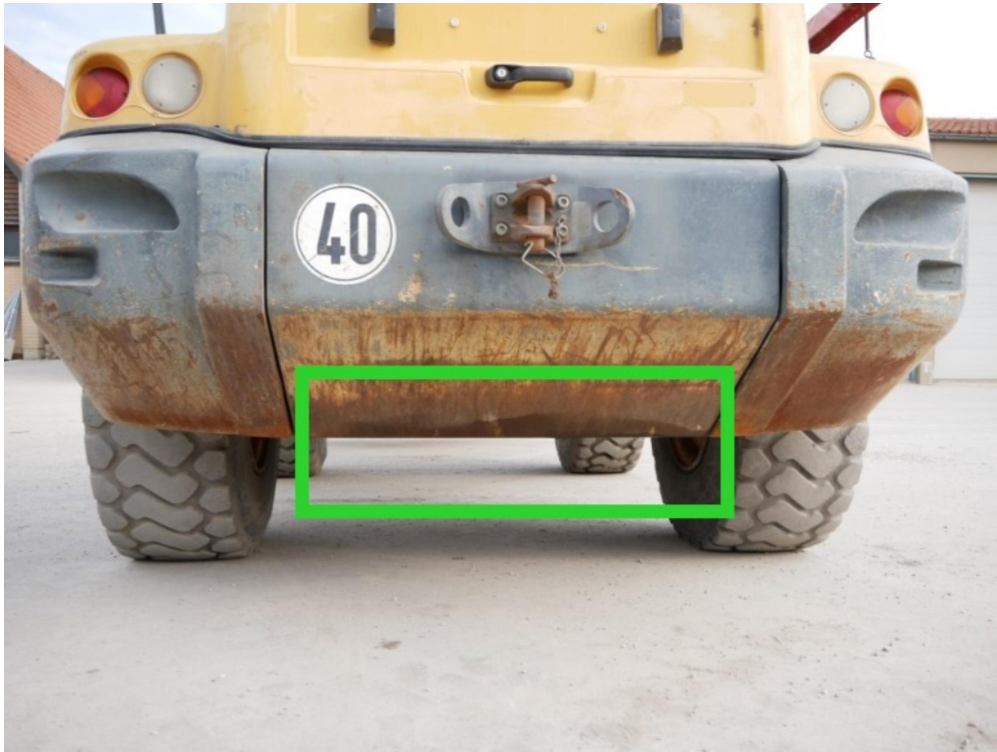
**Bild 25**

Motor/Antrieb  
Ölfeucht
