## Bewertungsgutachten

**Kennzeichen****HH V4073E****FIN****W1K2130161A954289**

| Typ / Verkaufsbezeichnung | 212 / E 300 de 9G-TRONIC Avantgarde |

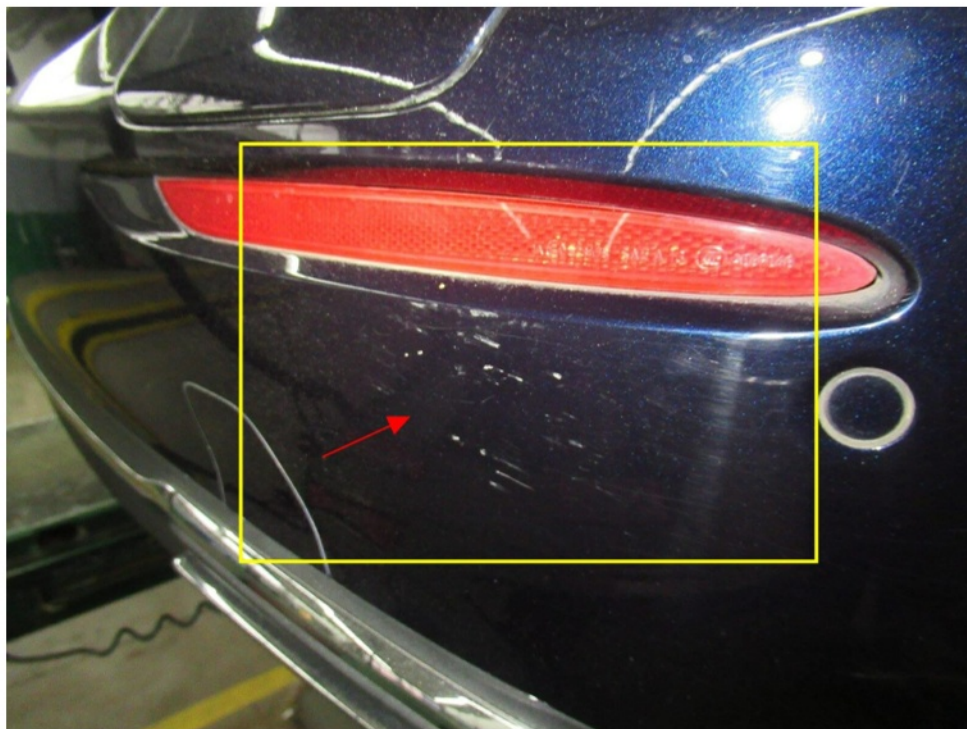
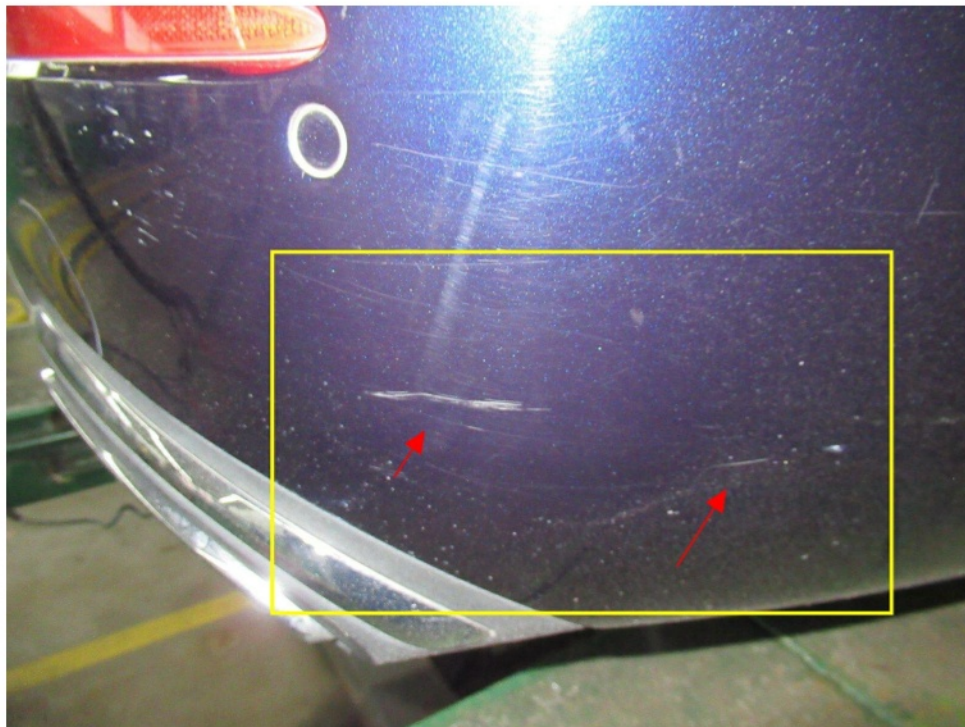
Bild 6 : Stoßfänger hinten rechts mehrfach zerkratzt

Bild 7 : Stoßfänger hinten rechts mehrfach zerkratzt

Leichtmetallfelge (Winterrad glanzgedreht) hinten rechts zerkratzt, erneuern; Tür vorne links Türkante, zerkratzt, smart repair; Frontscheibe, Steinschlag, smart repair; Stoßfänger hinten Lackierung, zerkratzt, lackieren mit Lackaufbau; Lackvorbereitung.

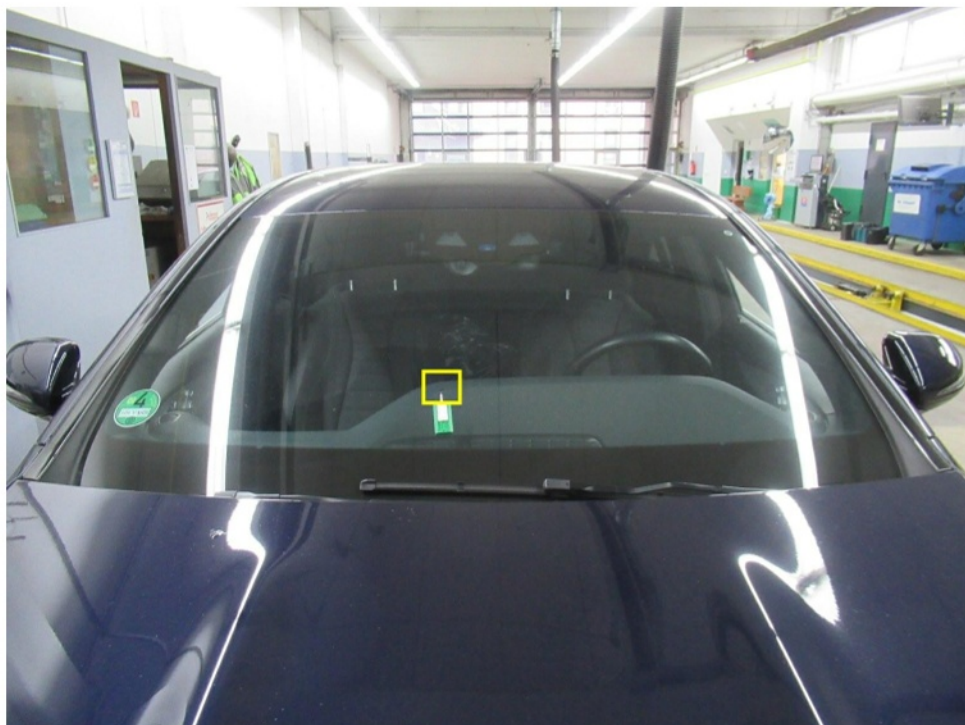
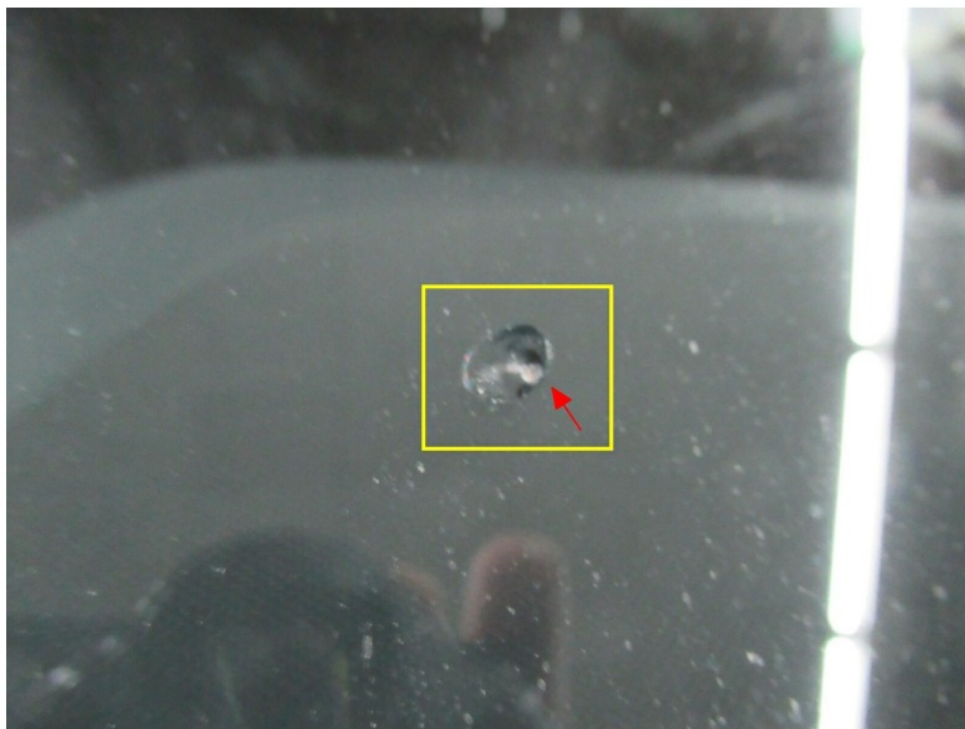
Bild 8 : Frontscheibe Steinschlag

Bild 9 : Frontscheibe Steinschlag

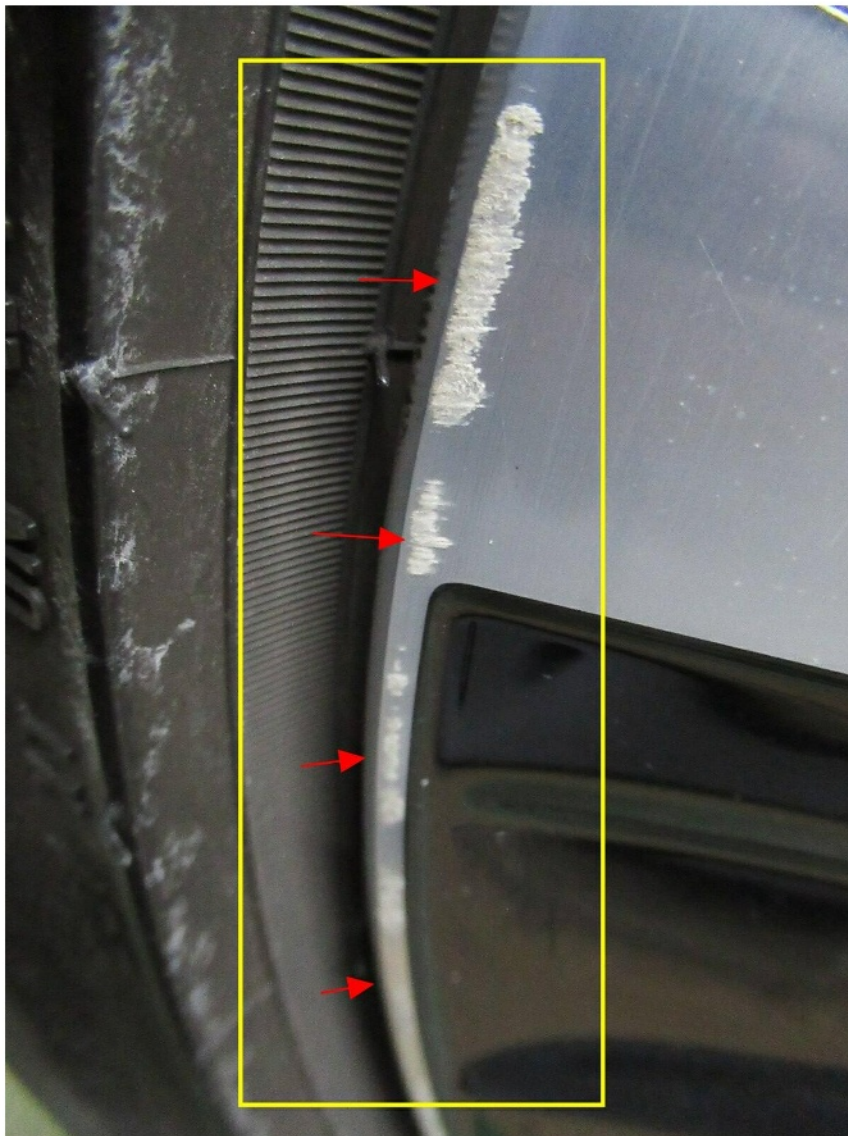
Bild 10 : Leichtmetallfelge (Winterrad glanzgedreht) hinten rechts zerkratzt

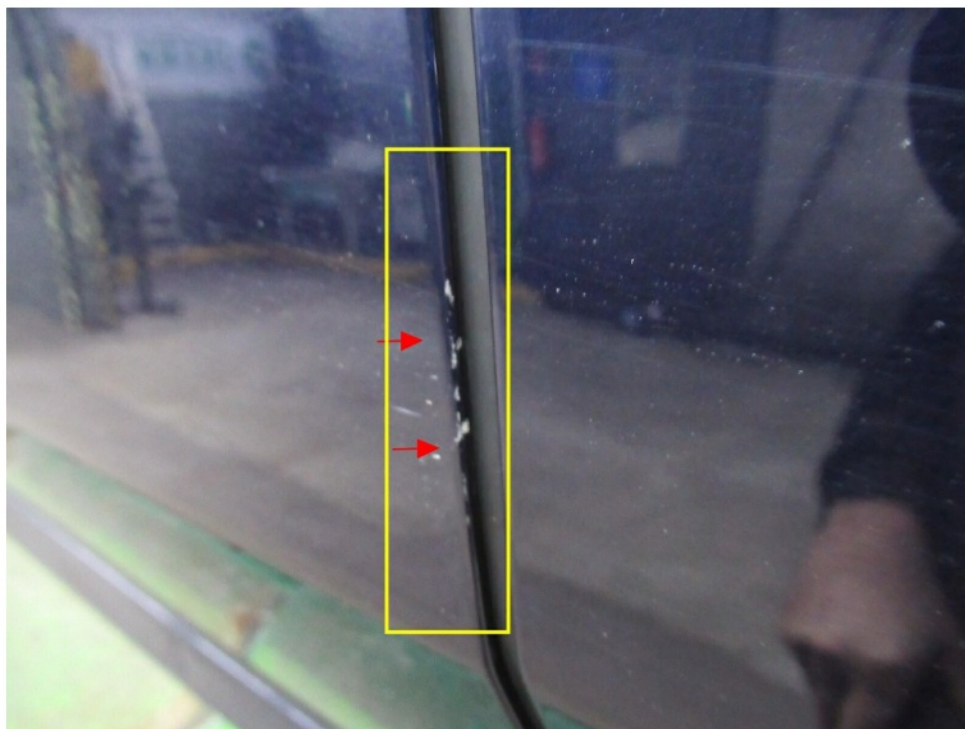
Bild 11 : Türkante vorne links zerkratzt
