## Bewertungsgutachten

**Kennzeichen****OL DW344E****FIN****W1K1770861J336233**

| Typ / Verkaufsbezeichnung | A (BM 177)(03.2018->) / A 250 e (EURO 6d) |

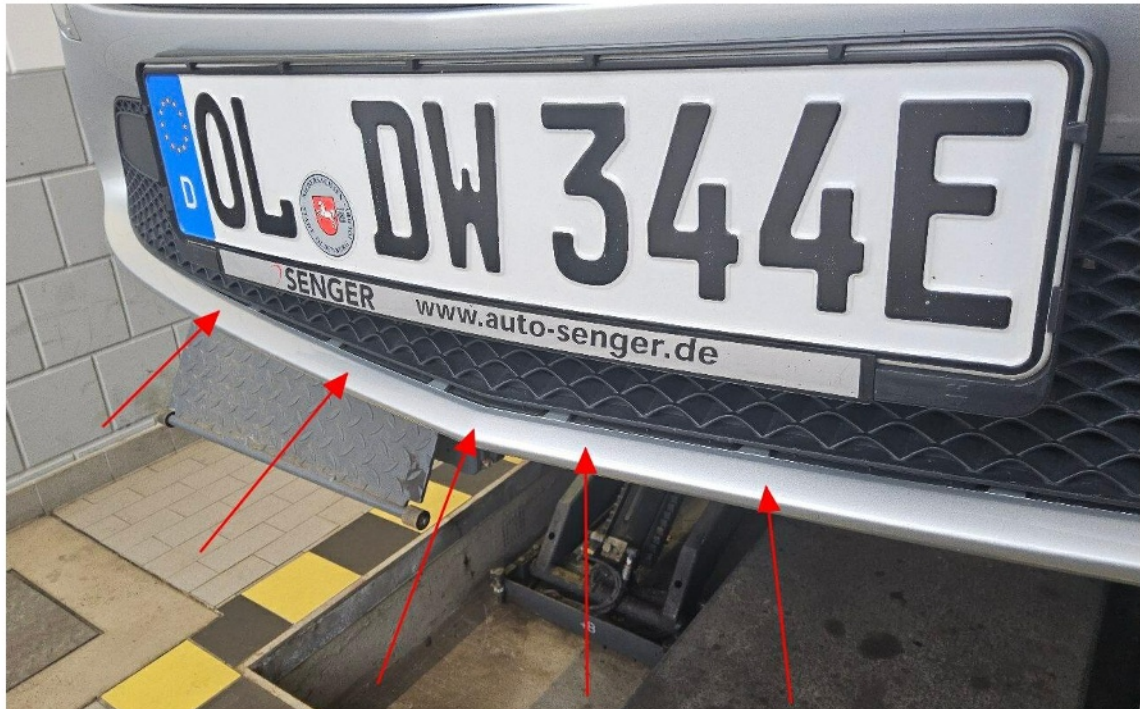
Stoßfänger vorne, Luftführung, Befestigung nicht stimmig, prüfen und Befund festlegen, Schadenerweiterung möglich (Bild 5); Dachrahmen links, eingedellt, drücken (Bild 6);

Bild 5 : Stoßfänger vorne, Luftführung, Befestigung nicht stimmig

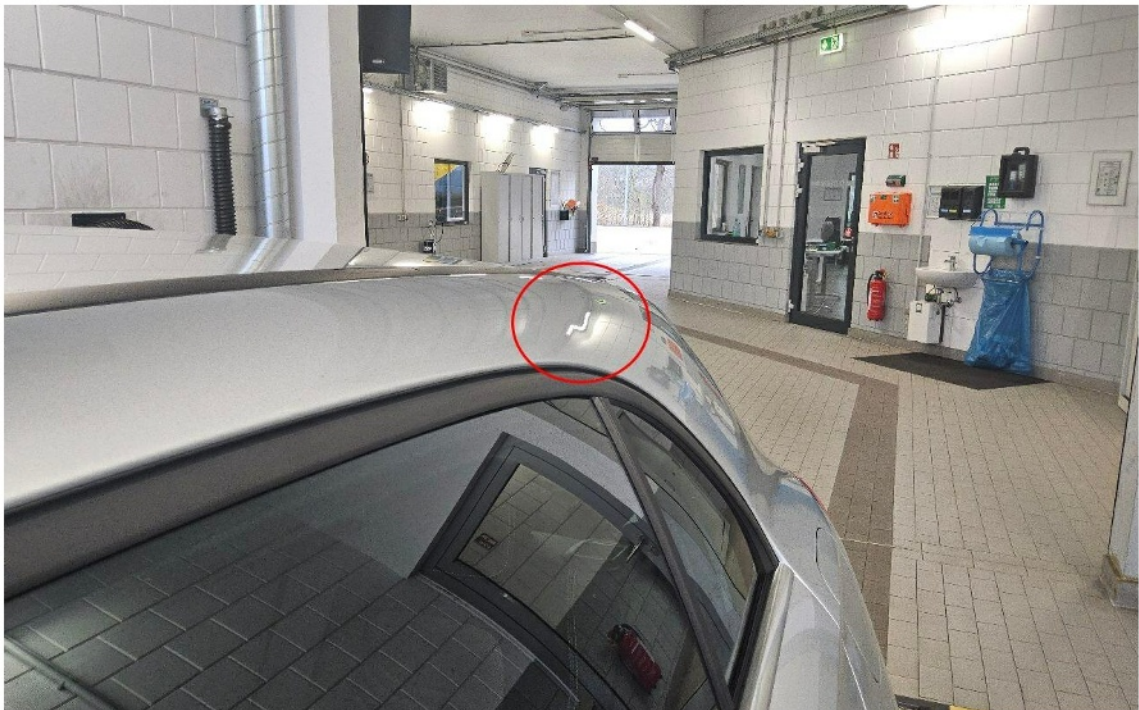
Bild 6 : Dachrahmen links, eingedellt, drücken
