# Wertgutachten

1958756

AC-EB2054 / WF0GXXGBBGEU63609

| <b>Modell:</b> | Mondeo Turnier 2.0<br>Duratorq-TDCi Business<br>Edition | <b>Erstzulassung:</b> | 18.07.2014 |

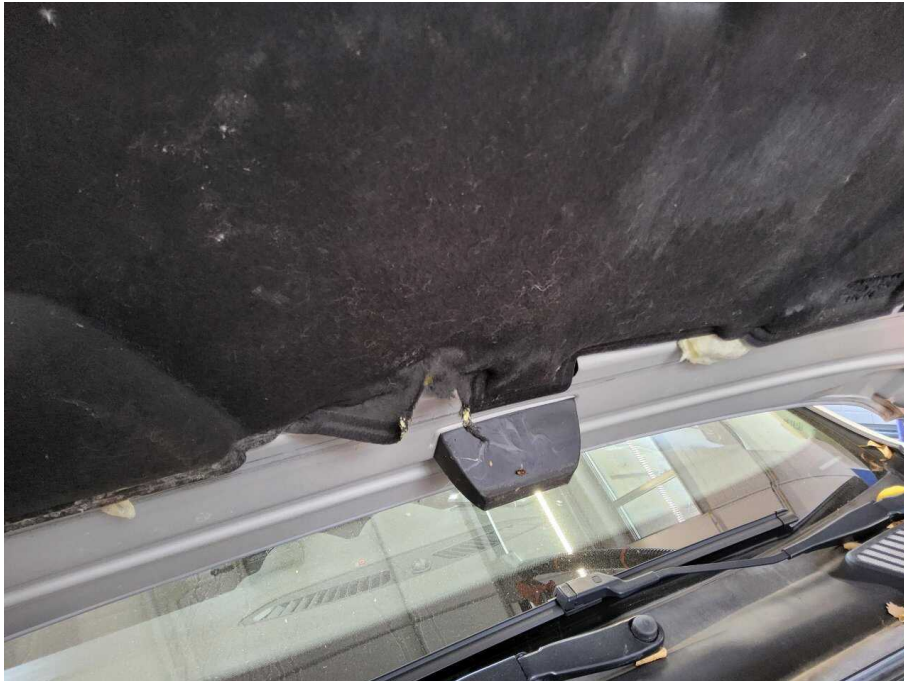
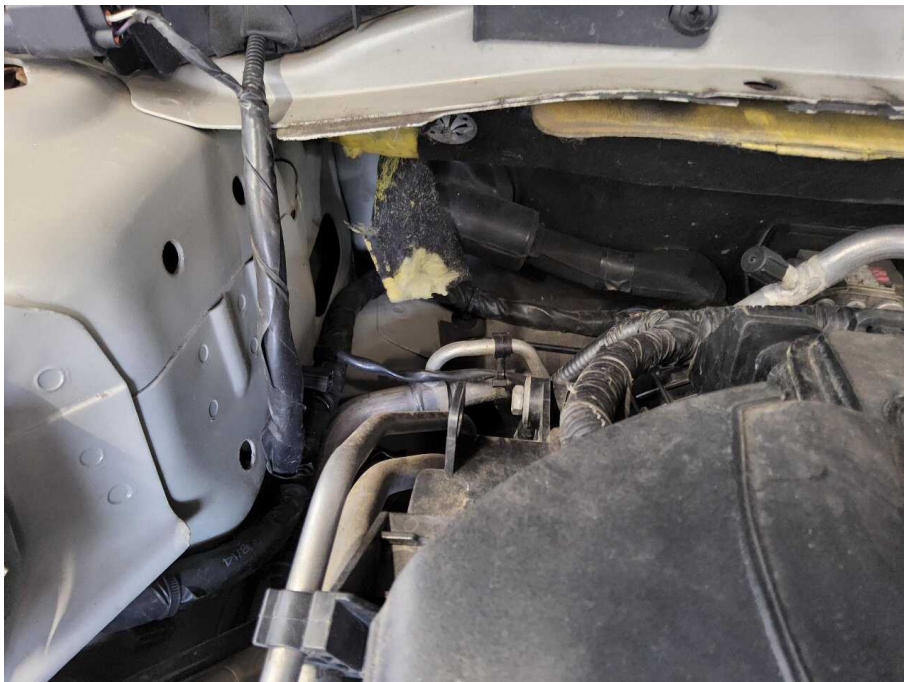
Fahrzeugfront, Motorraum, Marderschaden, beschädigt, instand setzen

**Bild 15**  
Fahrzeugfront Motorraum Marderschaden beschädigt

**Bild 16**  
Fahrzeugfront Motorraum Marderschaden beschädigt

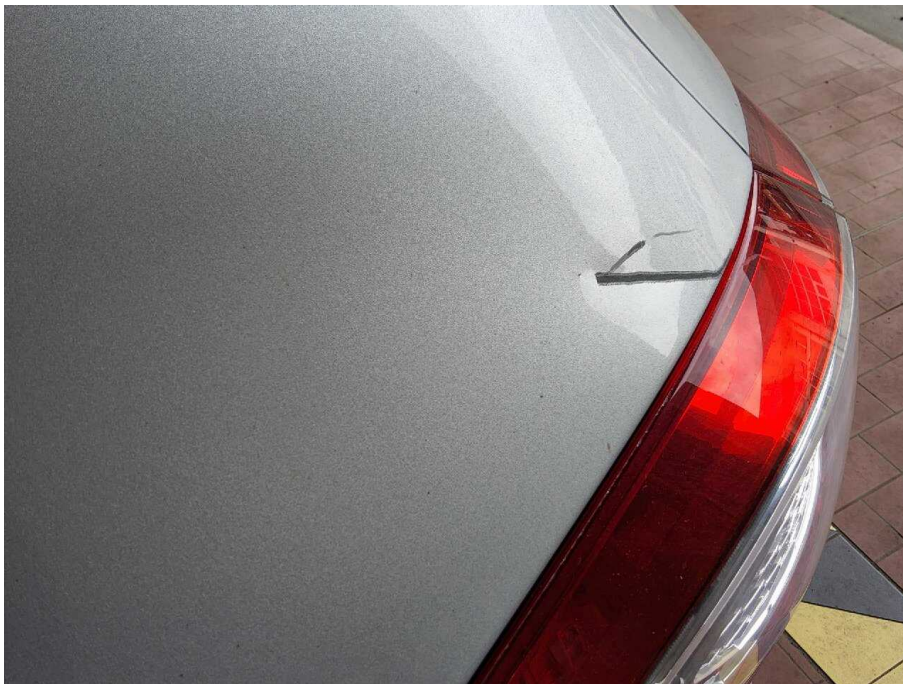
linke Seite, Seitenteil hinten links, Deformiert, Kratzer, instandsetzen + lackieren

**Bild 17**  
linke Seite Seitenteil hinten links Deformiert Kratzer

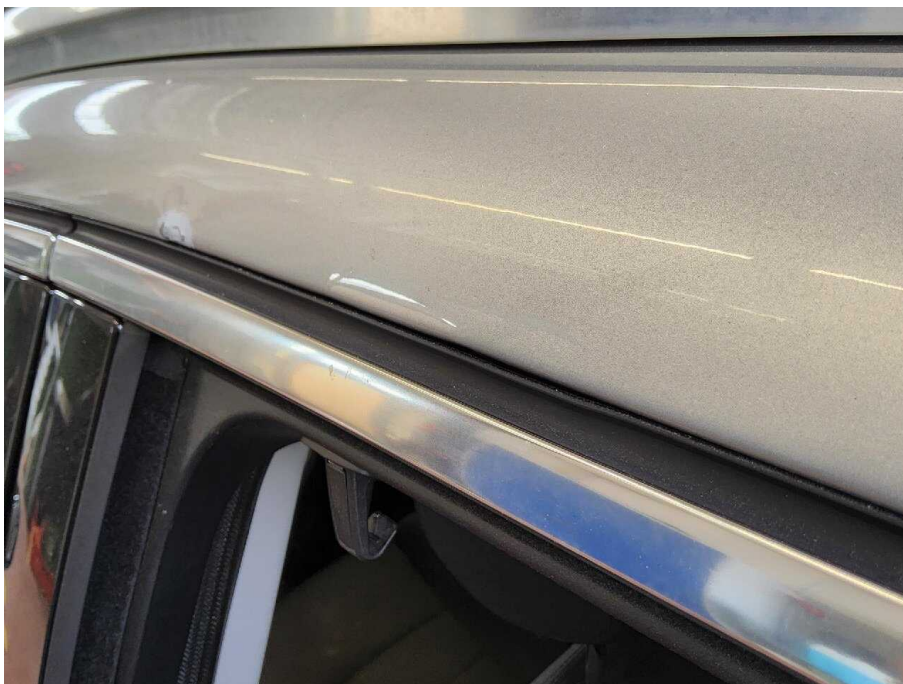
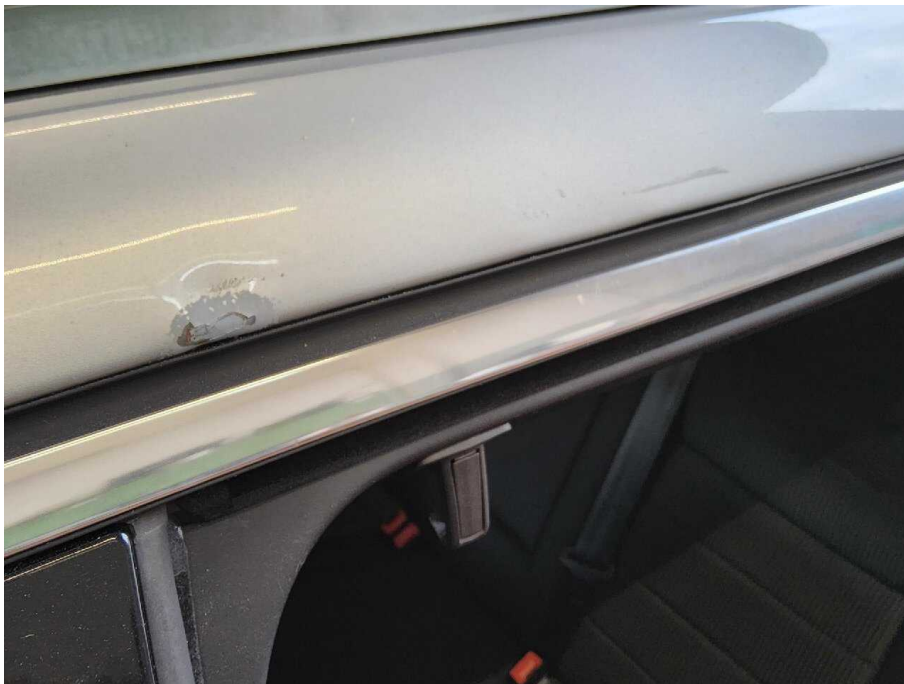
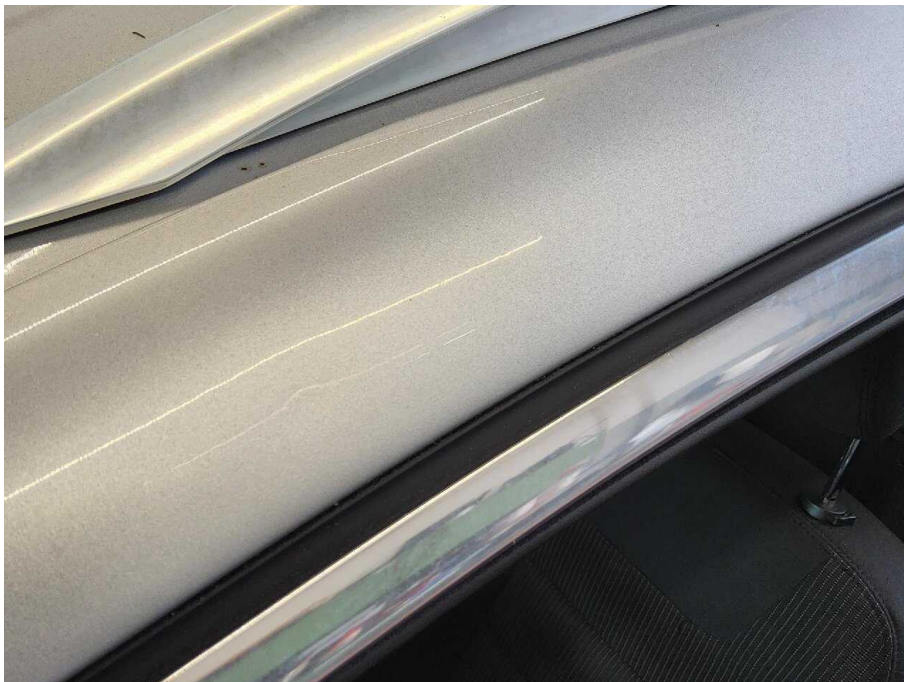
Dach, Dachholm links, Kratzer, Dellen, instandsetzen + lackieren

**Bild 18**  
Dach Dachholm links Kratzer Dellen

**Bild 19**  
Dach Dachholm links Kratzer Dellen

**Bild 20**  
Dach Dachholm links Kratzer Dellen

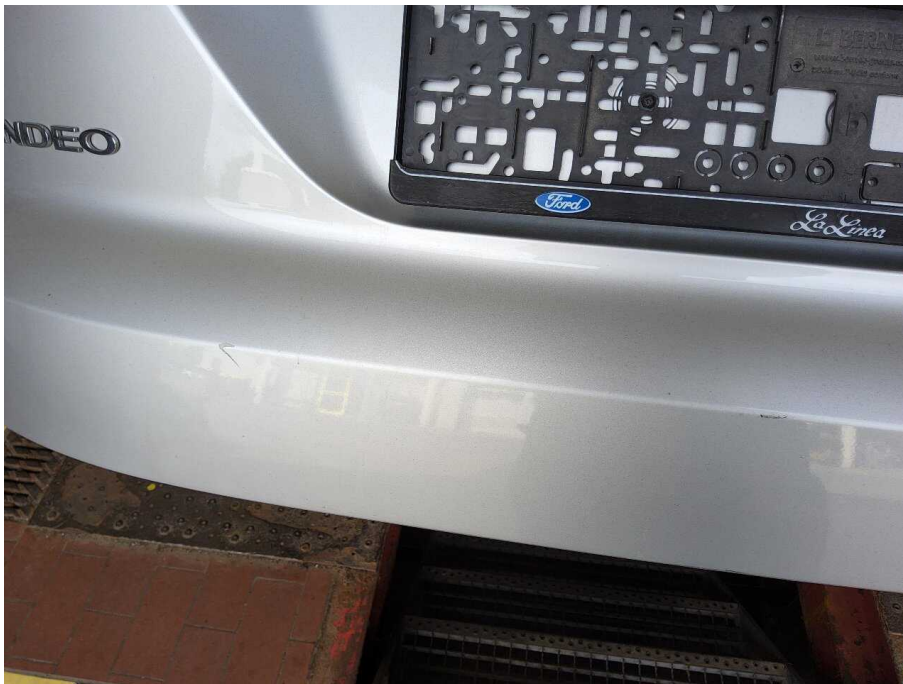
Fahrzeugheck, Heckklappe, Kratzer, lackieren

**Bild 21**  
Fahrzeugheck Heckklappe Kratzer

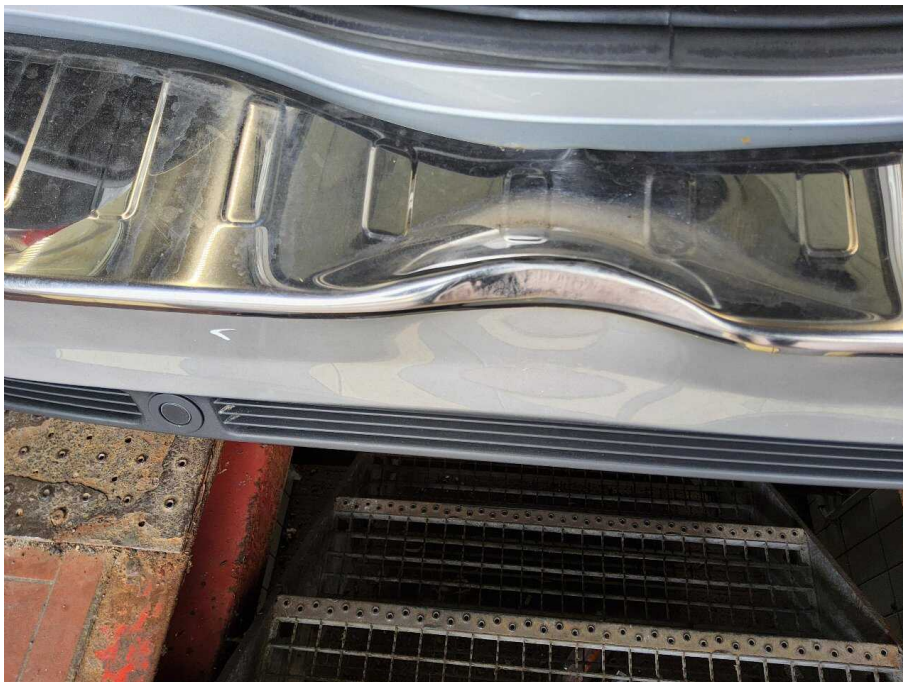
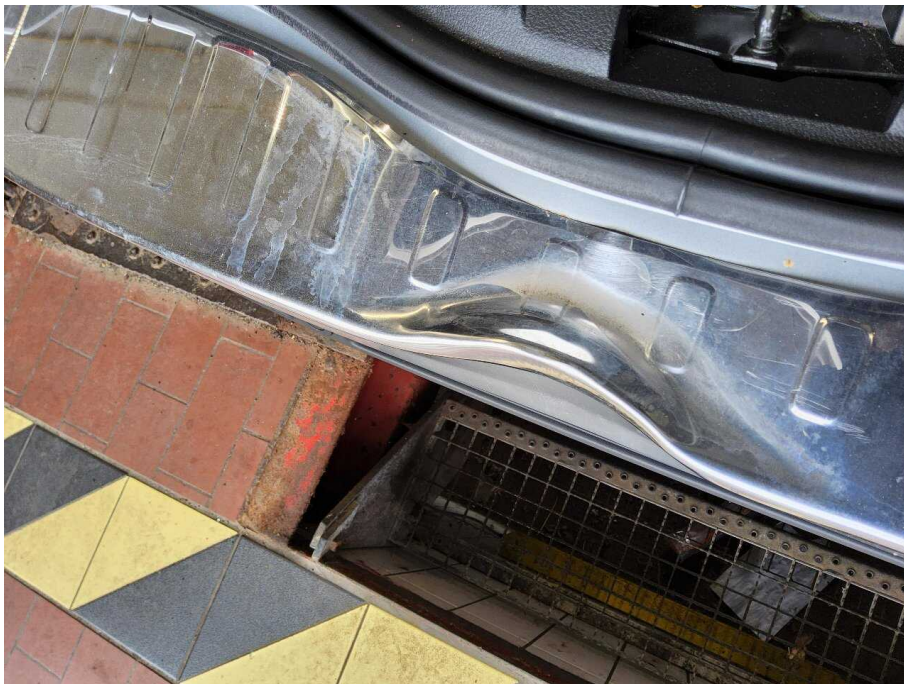
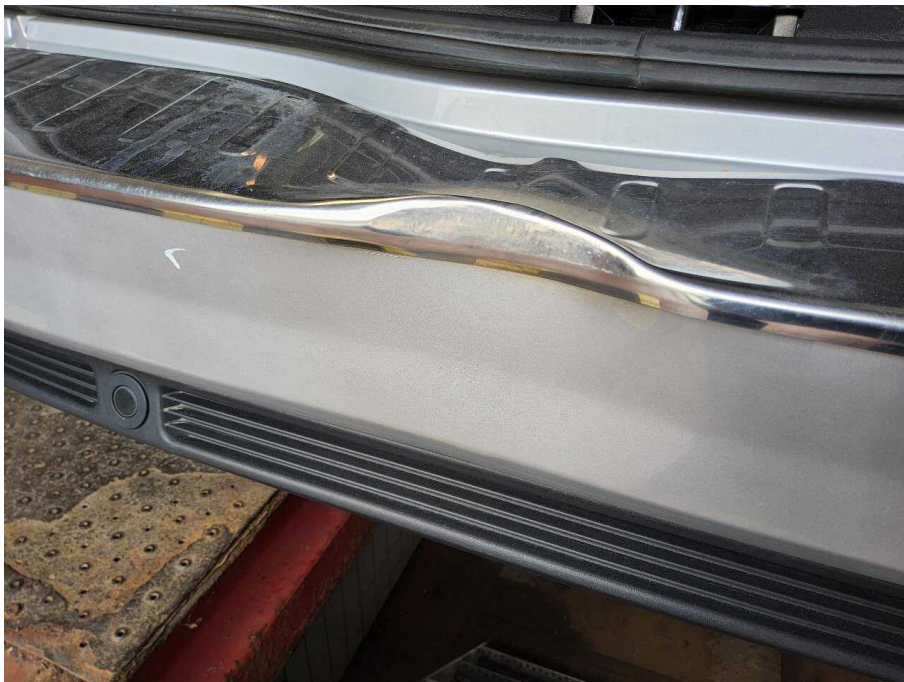
Fahrzeugheck, Stoßfänger hinten, deformiert, erneuern

**Bild 22**  
Fahrzeugheck Stoßfänger hinten deformiert

**Bild 23**  
Fahrzeugheck Stoßfänger hinten deformiert

**Bild 24**  
Fahrzeugheck Stoßfänger hinten deformiert

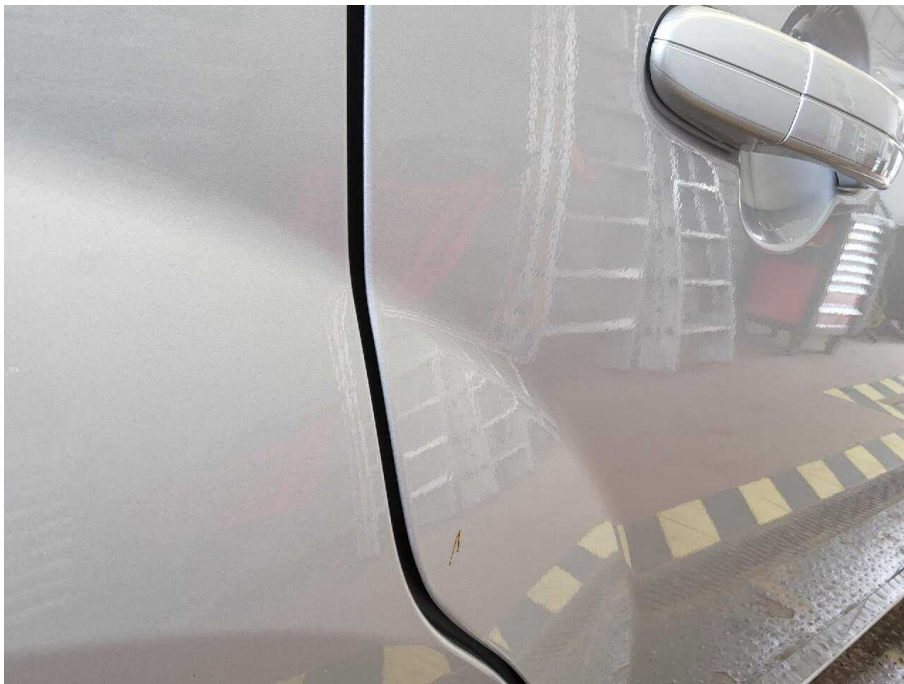
Fahrzeugheck, Tür hinten rechts, Delle, Smart Repair

**Bild 25**  
Fahrzeugheck Tür hinten rechts Delle

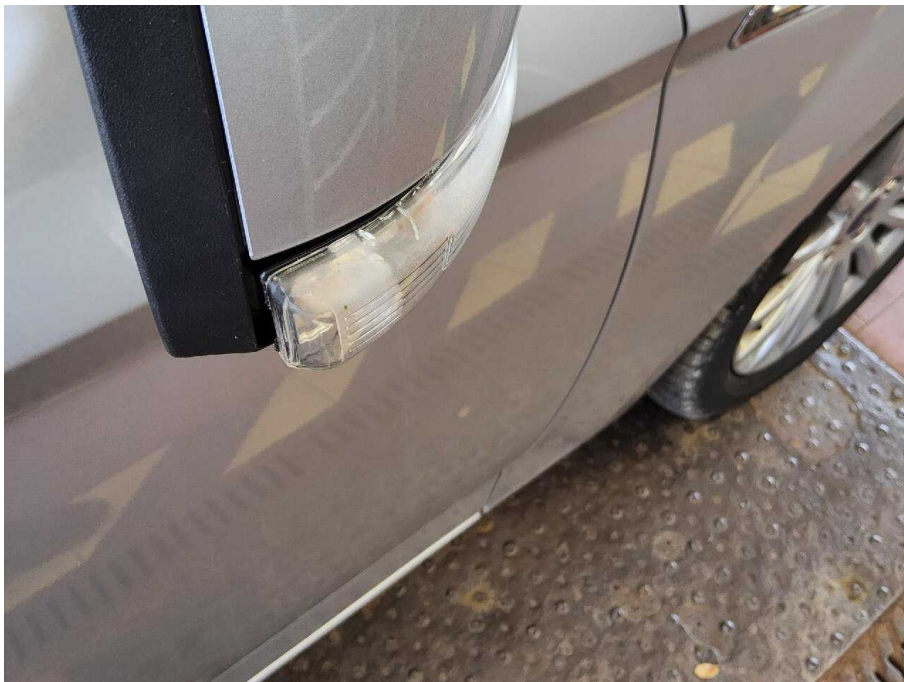
Fahrzeugfront, Seitenblinkleuchte rechts, gebrochen, erneuern

**Bild 26**  
Fahrzeugfront Seitenblinkleuchte rechts gebrochen

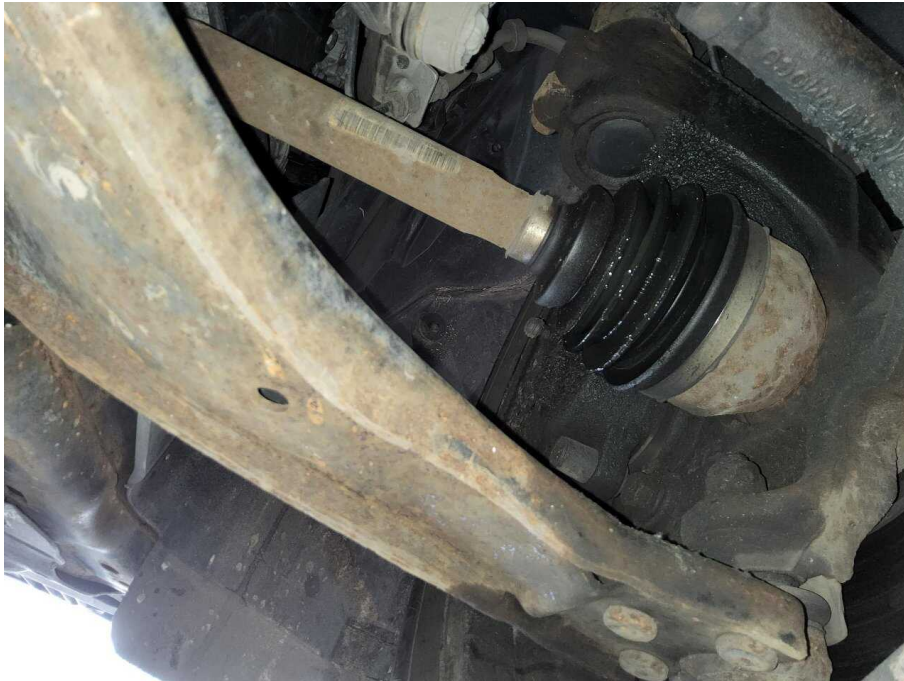
Getriebe / Antrieb, Antriebswellen Manschette rechts aussen 1. Achse, gerissen /  
eingerissen, erneuern

**Bild 27**  
Getriebe / Antrieb Antriebswellen Manschette rechts aussen 1. Achse gerissen /  
eingerissen

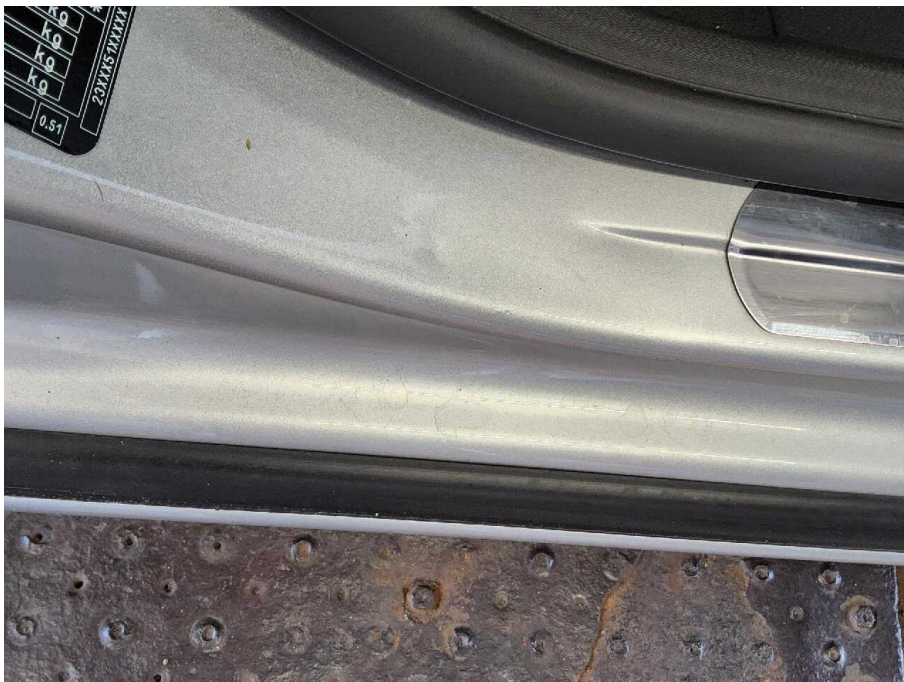
Innenraum, Einstieg vorne rechts, Delle, Smart Repair

**Bild 28**  
Innenraum Einstieg vorne rechts Delle
