# Wertgutachten

1935685

AC-AC1026 / VF1AGVYA049365245

| <b>Aufbau:</b> | Limousine | <b>Hersteller:</b> | Renault |

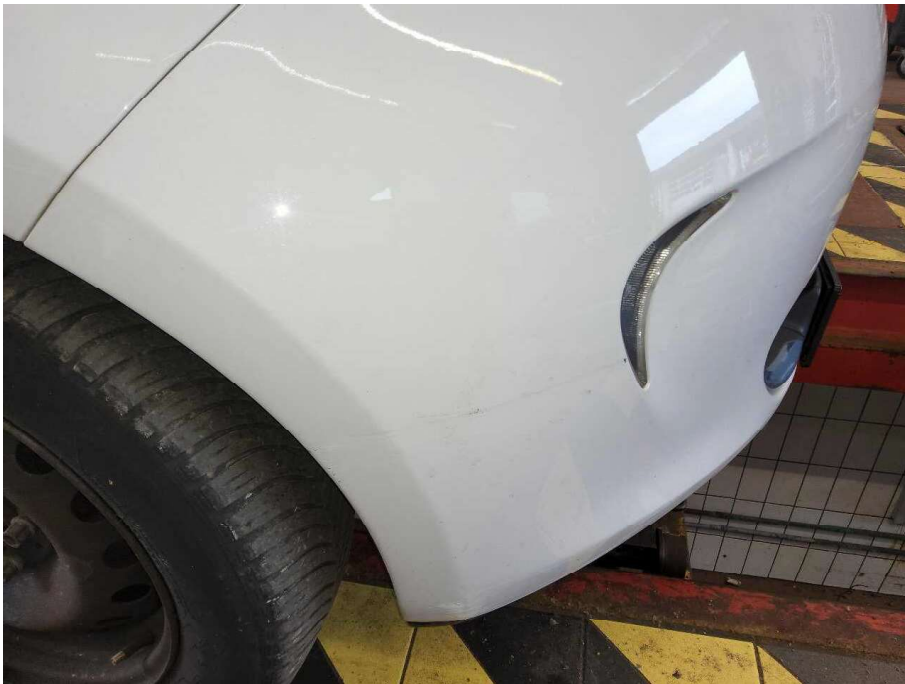
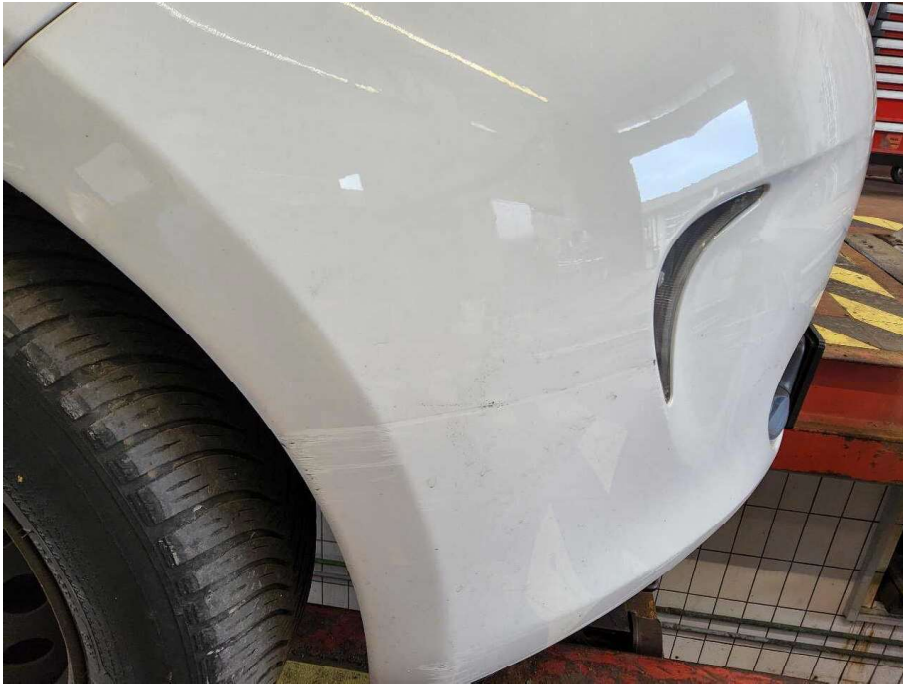
**Bild 16**  
Fahrzeugfront Stoßfänger vorne Kratzer

**Bild 17**  
Fahrzeugfront Stoßfänger vorne Kratzer

Fahrzeugfront, Stoßfänger vorne, Kratzer, instandsetzen + lackieren

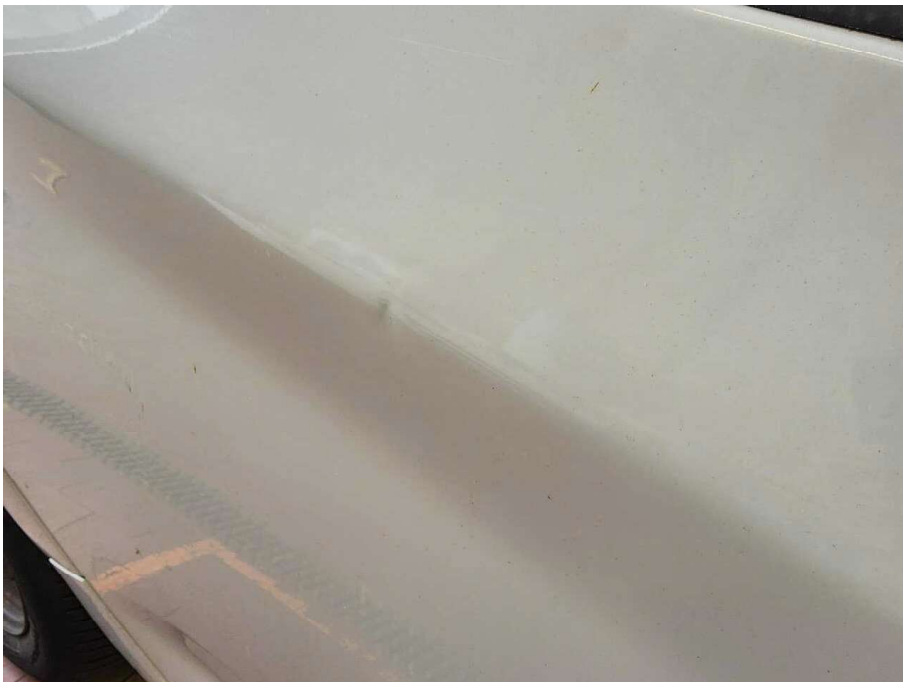
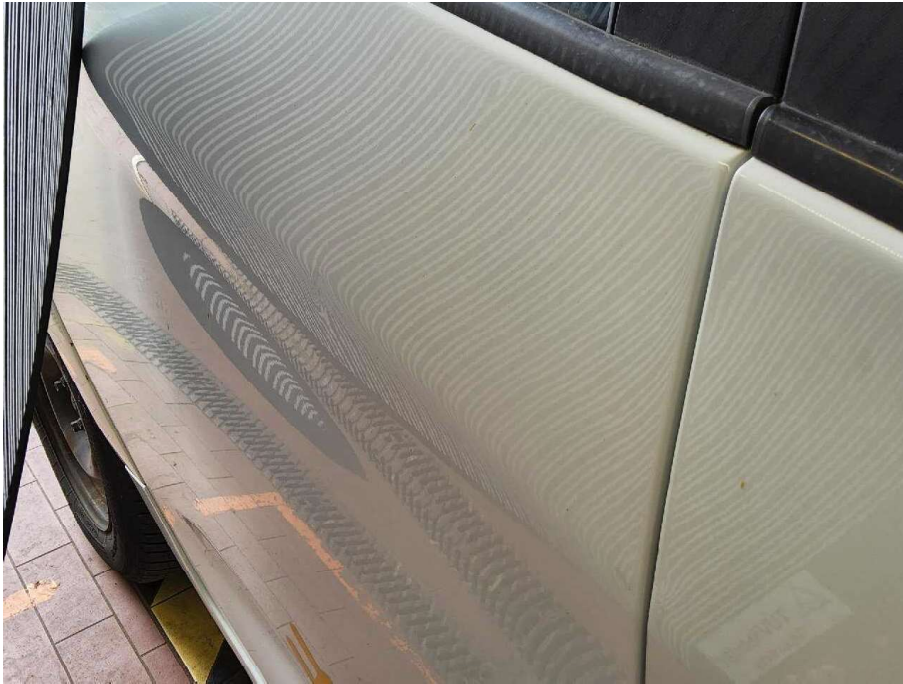
**Bild 18**  
Fahrzeugheck Tür hinten rechts 2Stk > 20mm Dellen

**Bild 29**  
Fahrzeugheck Tür hinten rechts 2Stk > 20mm Dellen

Fahrzeugheck, Tür hinten rechts, 2Stk > 20mm, Dellen

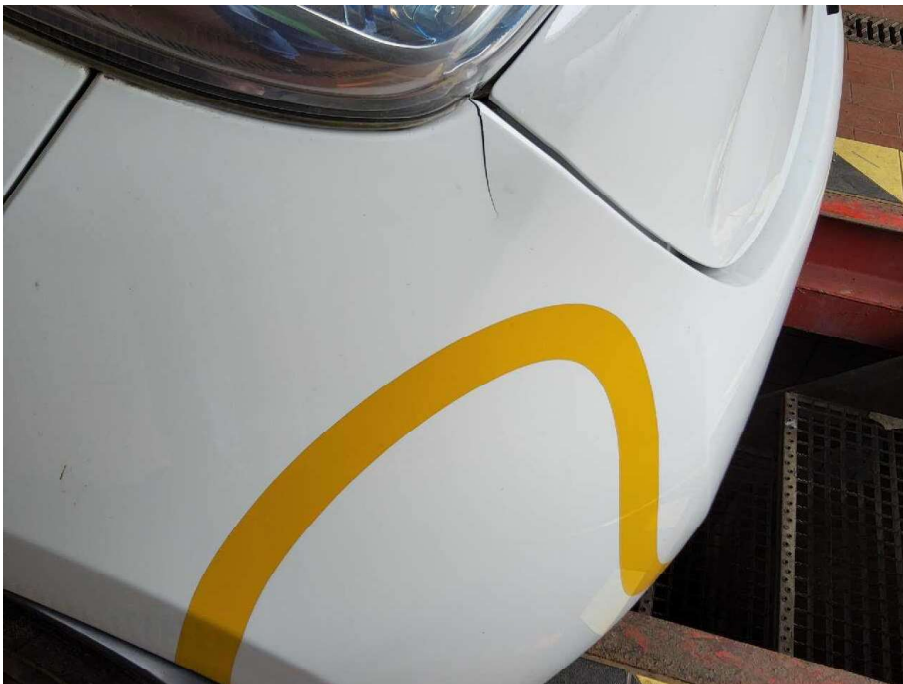
**Bild 19**  
Fahrzeugheck Stoßfänger hinten eingerissen (partiell)

Fahrzeugheck, Stoßfänger hinten, eingerissen (partiell), erneuern + lackieren

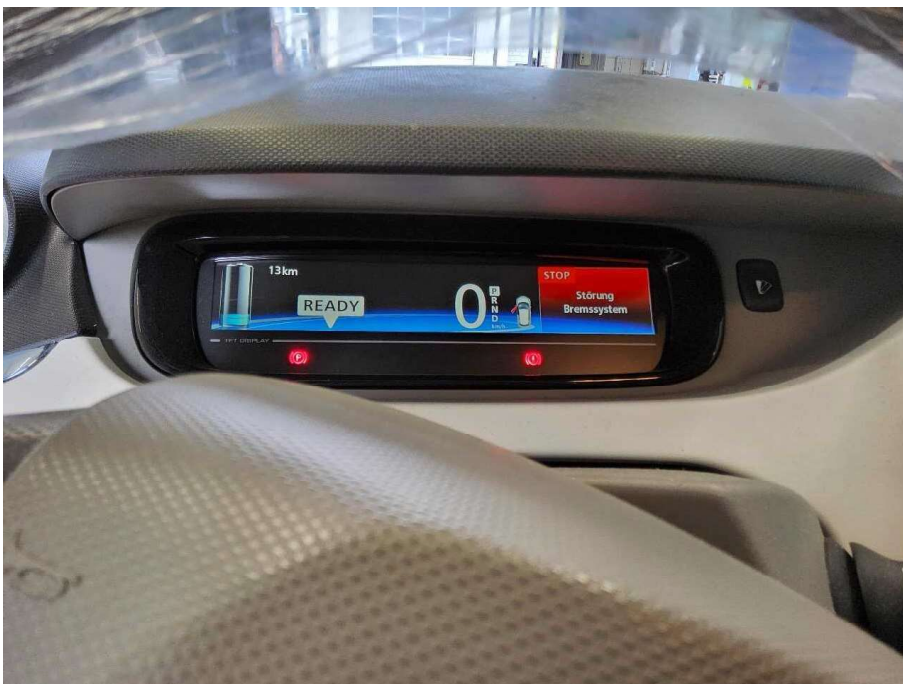
**Bild 20**  
Systeme ABS ohne Funktion Fehlermeldung

Systeme, ABS, ohne Funktion, Fehlermeldung, instand setzen

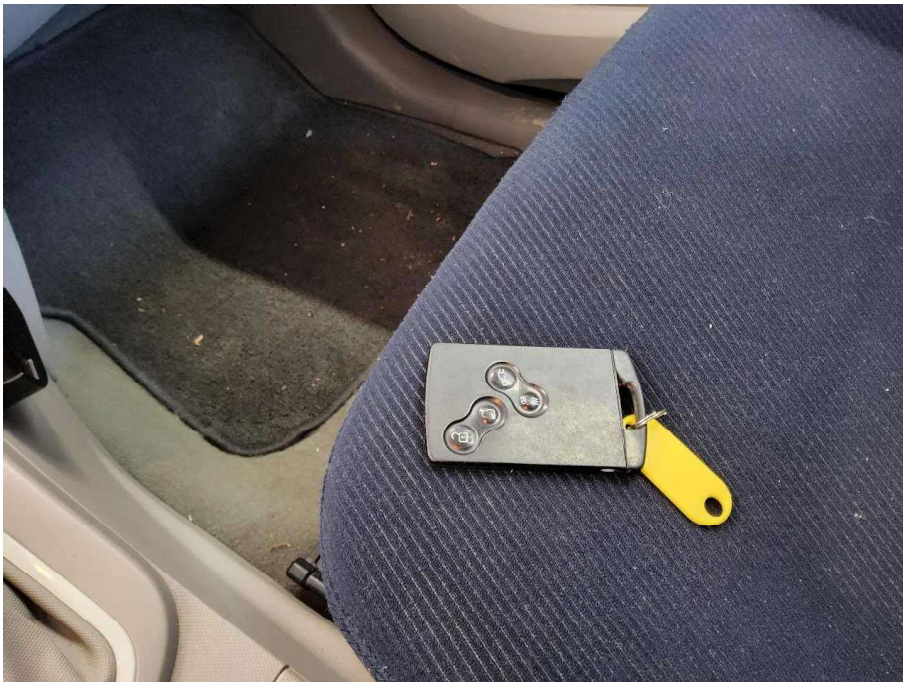
**Bild 22**  
Fahrzeugzubehör Ersatzschlüssel fehlt

Fahrzeugzubehör, Ersatzschlüssel, fehlt, erneuern

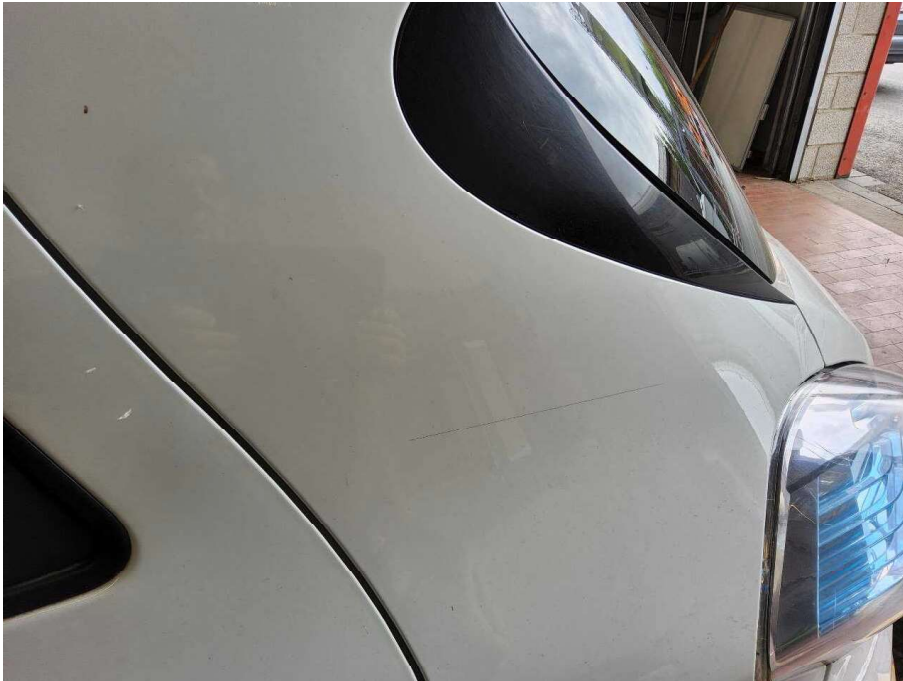
**Bild 23**  
linke Seite Seitenteil hinten links Kratzer

linke Seite, Seitenteil hinten links, Kratzer, Smart Repair

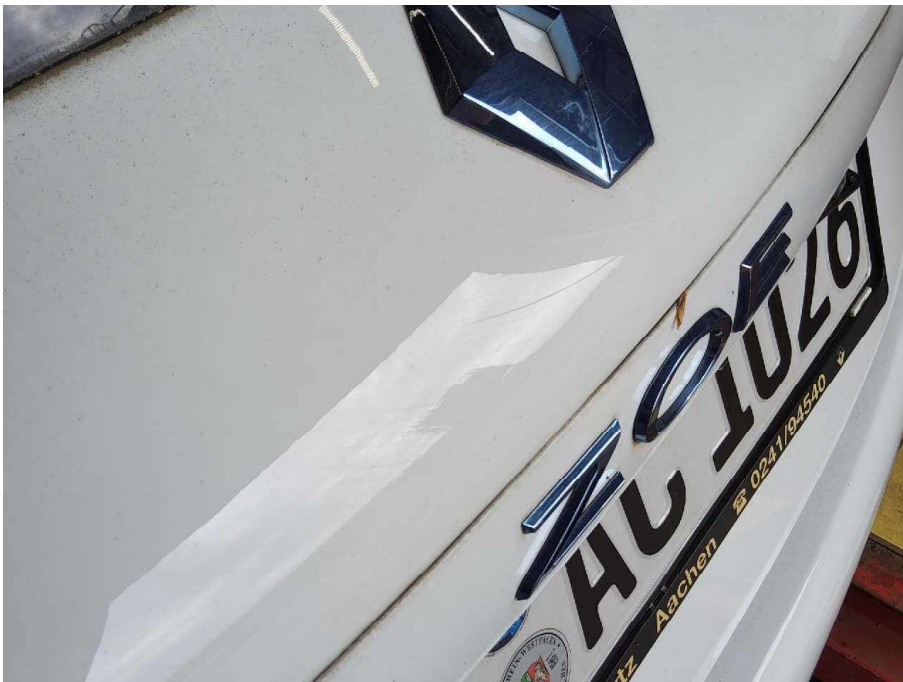
| Gemessenes Bauteil | Gemessene Lackschichtdicke (µm) |
|---|---|
| Heckklappe | 183 |

**Bild 24**  
Fahrzeugheck Heckklappe Kratzer

Fahrzeugheck, Heckklappe, Kratzer, lackieren

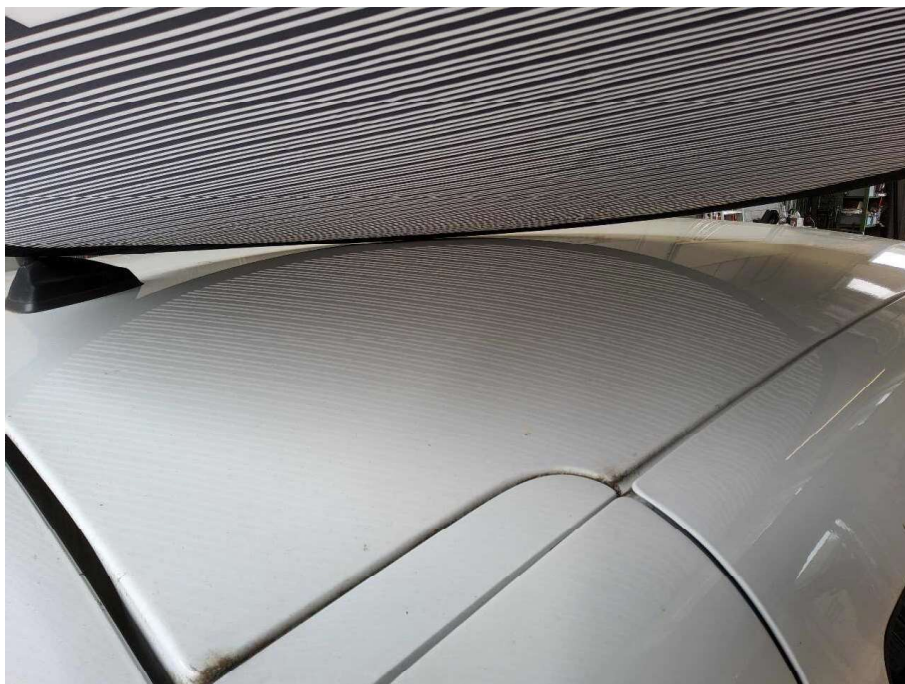
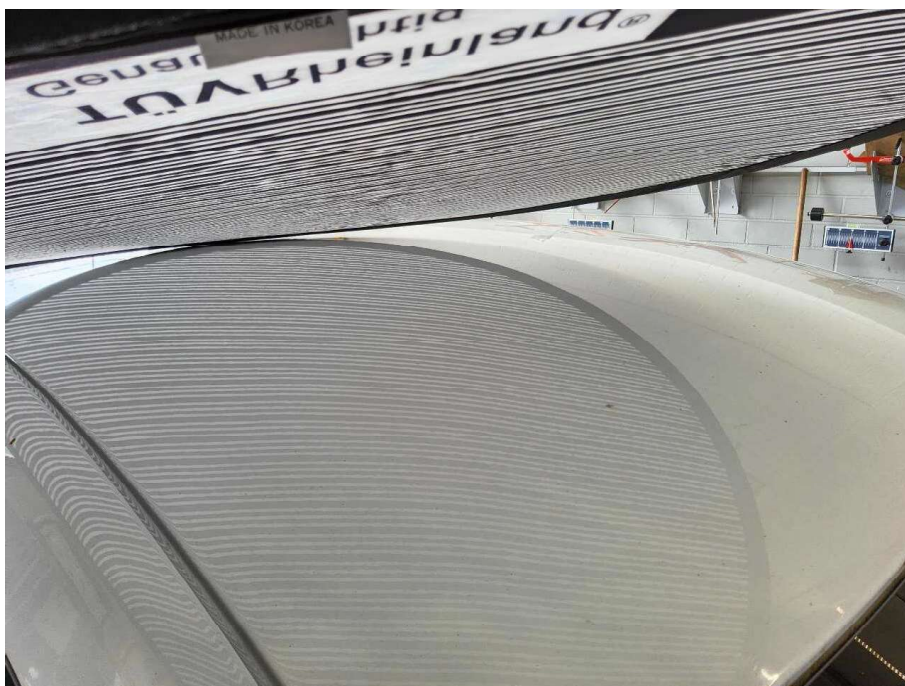
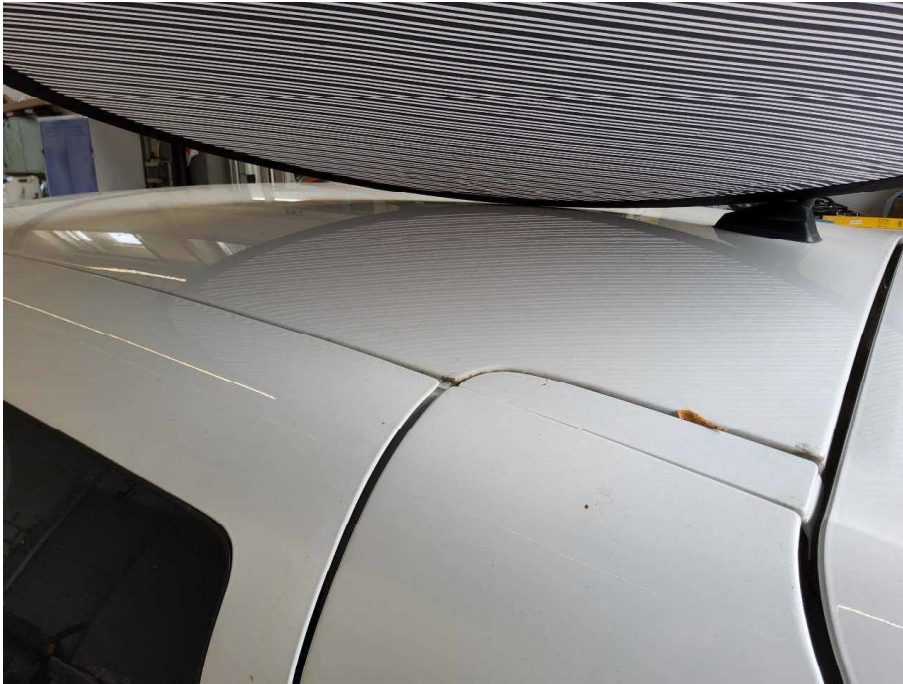
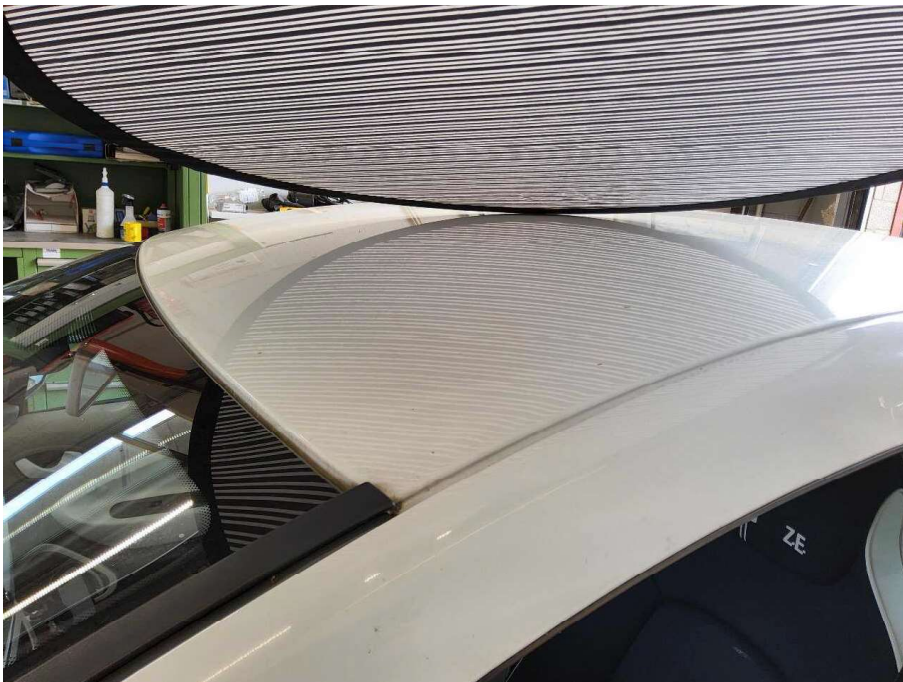
**Bild 25**  
Dach Dachhaut Dellen

**Bild 26**  
Dach Dachhaut Dellen

**Bild 27**  
Dach Dachhaut Dellen

**Bild 28**  
Dach Dachhaut Dellen

Dach, Dachhaut, Dellen, Smart Repair
