## Bewertungsgutachten

**MZ HV708**

**WV1ZZZ7JZEX014712**

| Typ / Verkaufsbezeichnung | T5 Transporter Pritsche (7F)(09.2009->2015) / T5 2.0 TDI Tiefpritsche lang |

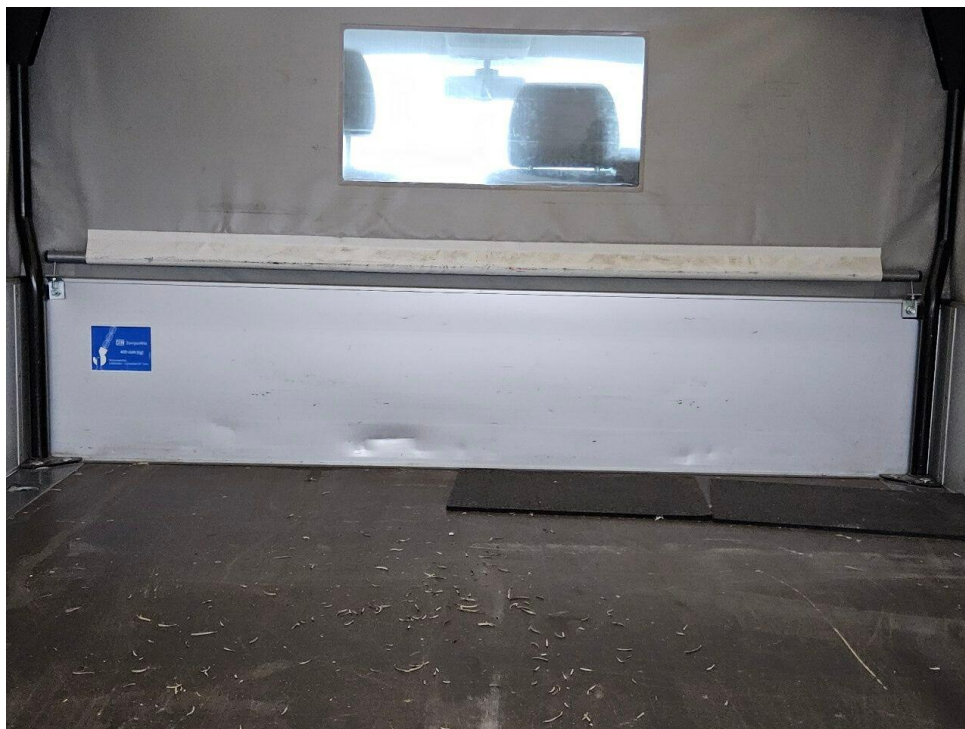
Bild 5 : Rückwand Ladefläche, verformt

Rückwand Ladefläche, verformt (Bild 5); Ladebordwand links, verformt und verschrammt, erneuern (Bild 6, 7); Tür links, eingedellt, drücken (Bild 8). Tankklappe, verschrammt, lackieren mit Lackaufbau (Bild 9).

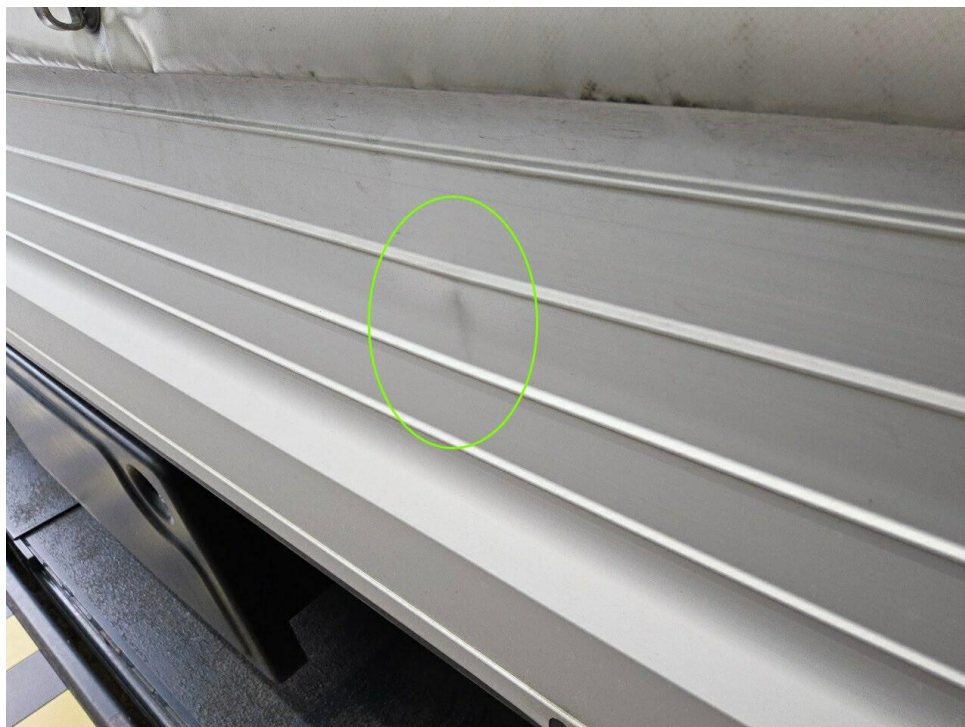
Bild 6 : Ladebordwand links, verformt und verschrammt

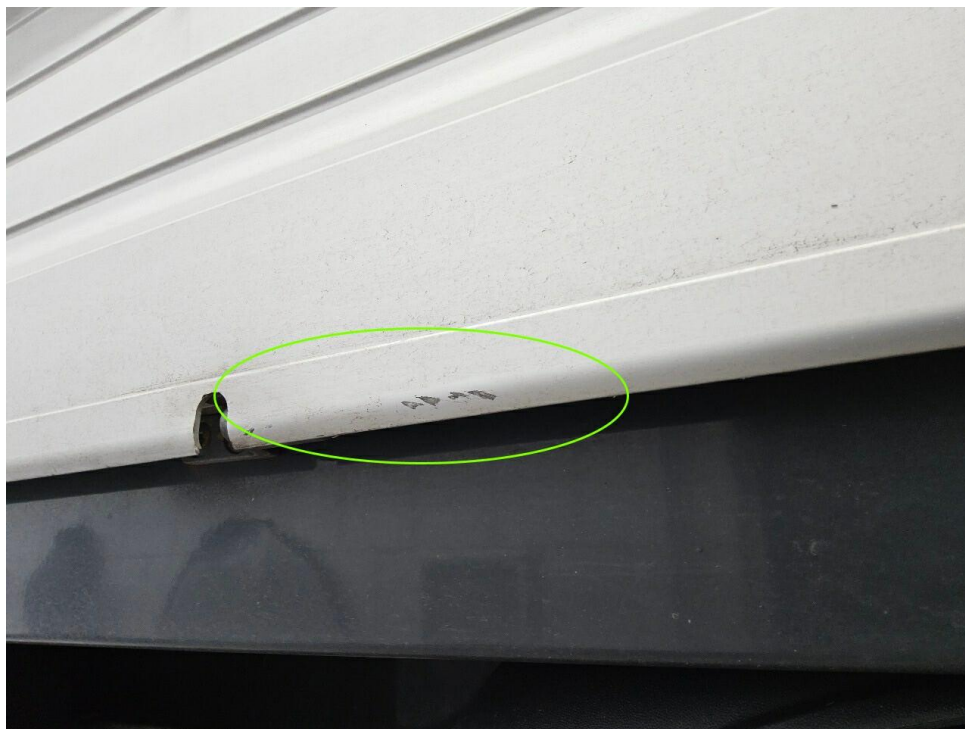
Bild 7 : Ladebordwand links, verformt und verschrammt

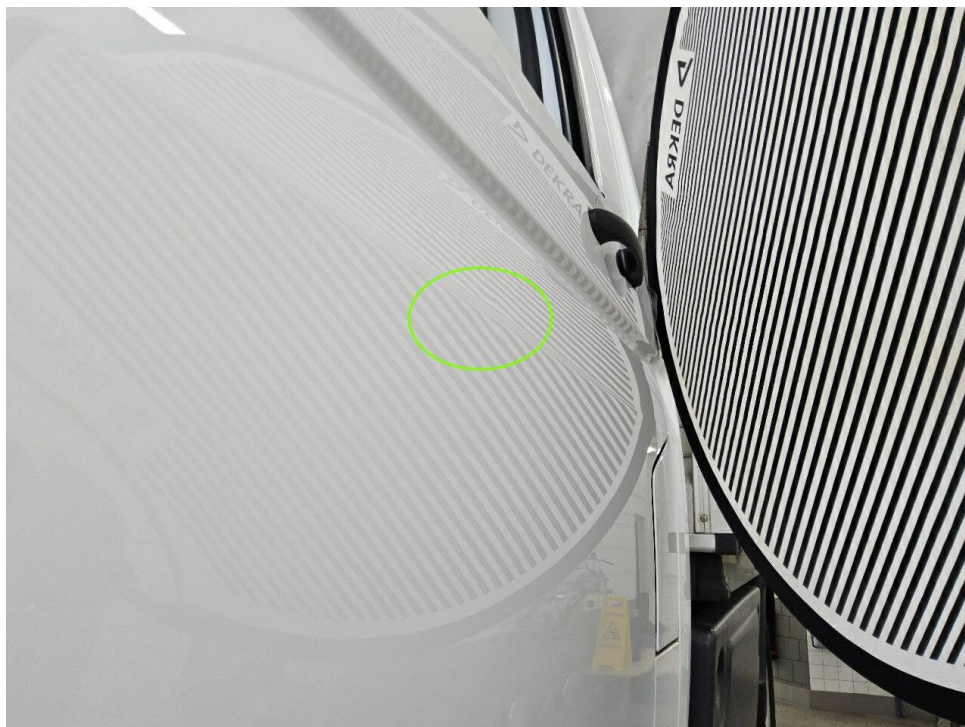
Bild 8 : Tür links, eingedellt

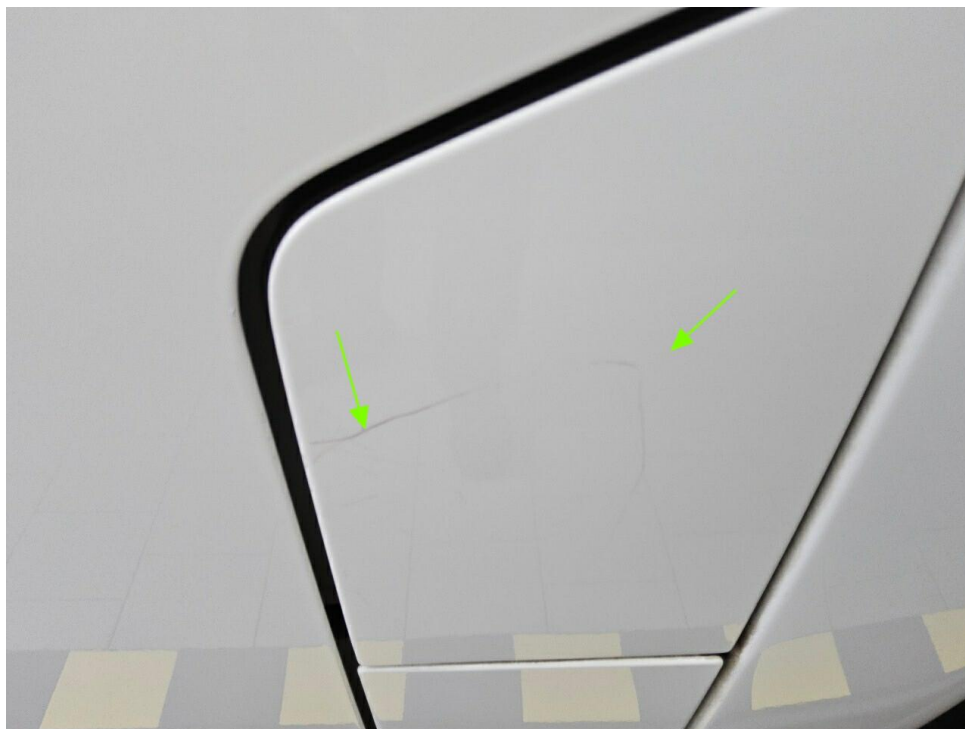
Bild 9 : Tankklappe, verschrammt
