Bewertungsgutachten

**Kennzeichen** M KF9733E **FIN** W1K1770861J329504

| Typ / Verkaufsbezeichnung | F2A / A 250 e 8G-DCT Style |

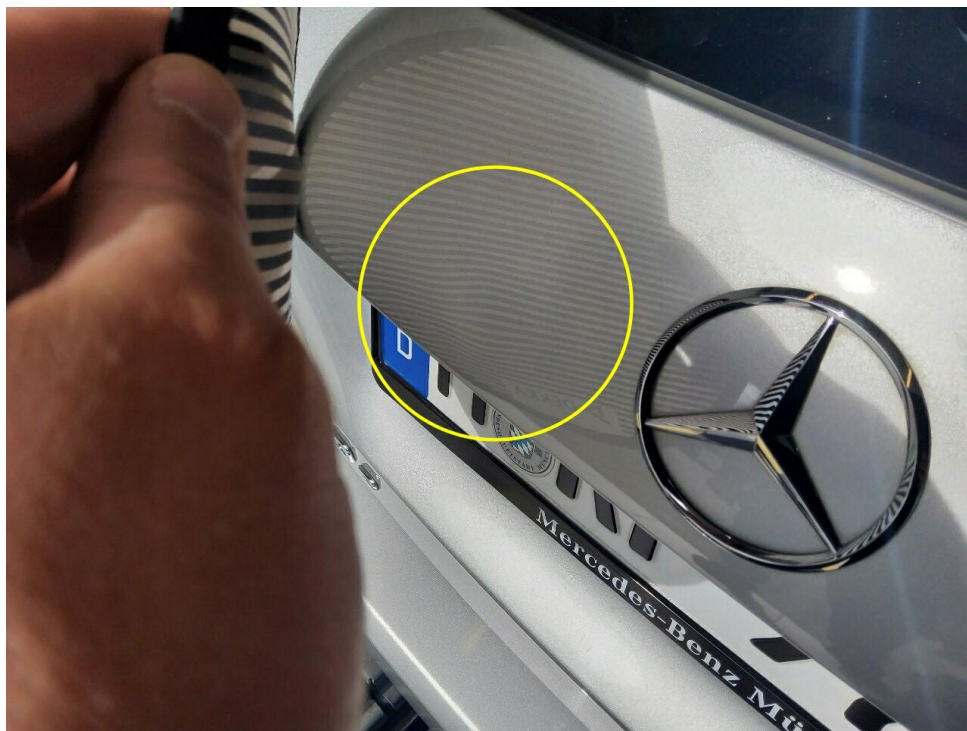
Bild 6 : Heckklappe eingedellt

Heckklappe eingedellt, drücken (Bild 6); Türe vorne rechts lackierung verschrammt und eingedellt, instandsetzen (Bild 7); Stoßfänger hinten lackierung verschrammt, lackieren mit Lackaufbau (Bild 8, 9, 10); Seitenwand links lackierung verschrammt, lackieren mit Lackaufbau (Bild 11).

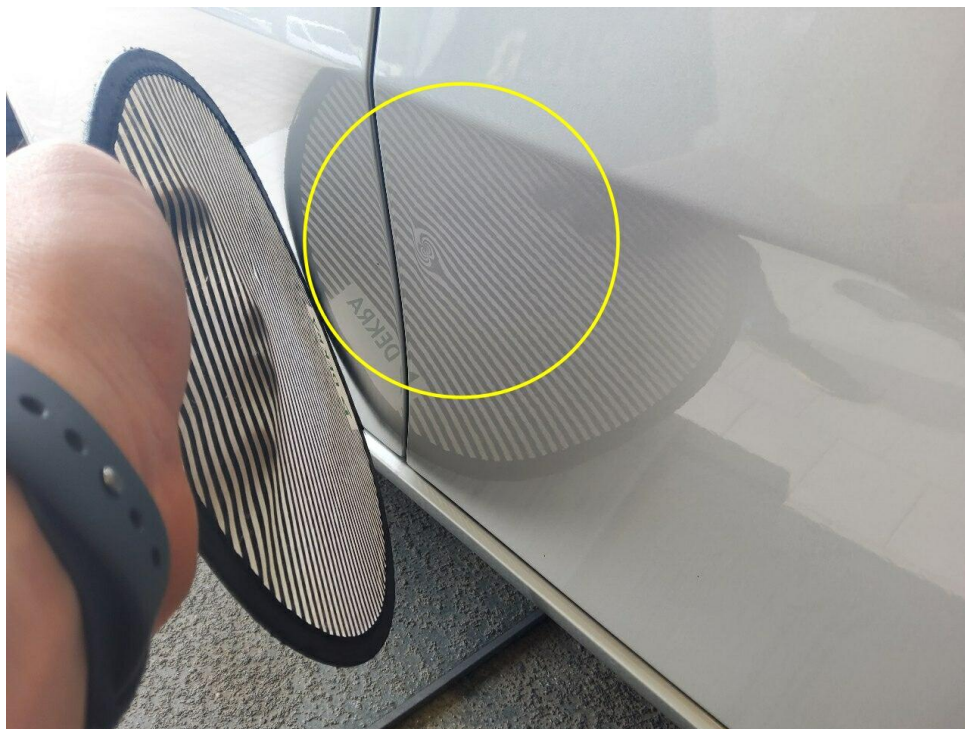
Bild 7 : Türe vorne rechts lackierung verschrammt und eingedellt

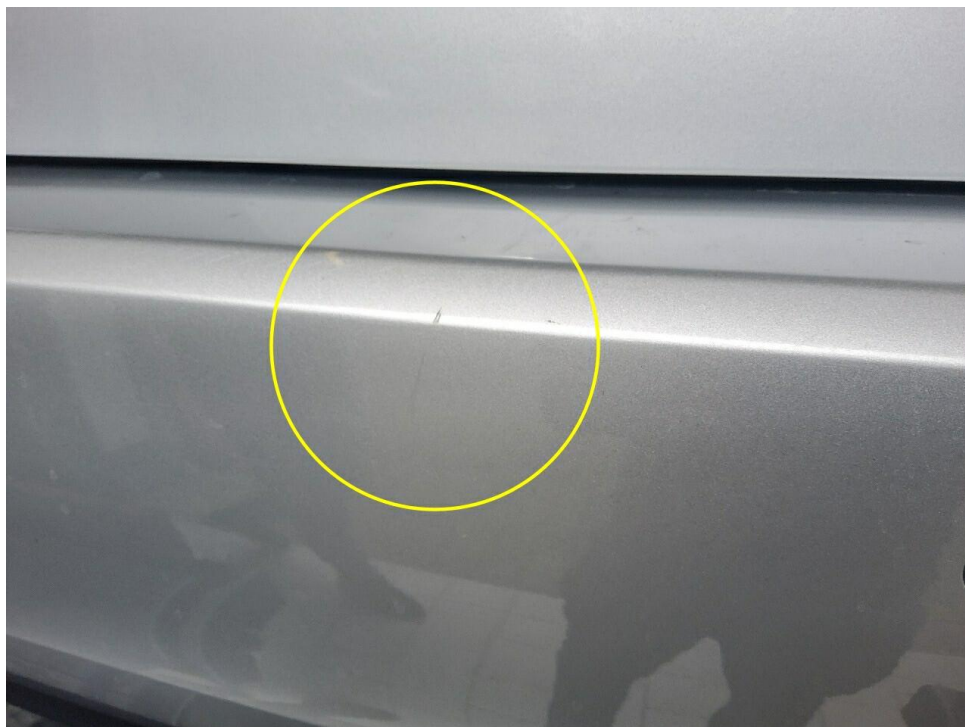
Bild 8 : Stoßfänger hinten lackierung verschrammt

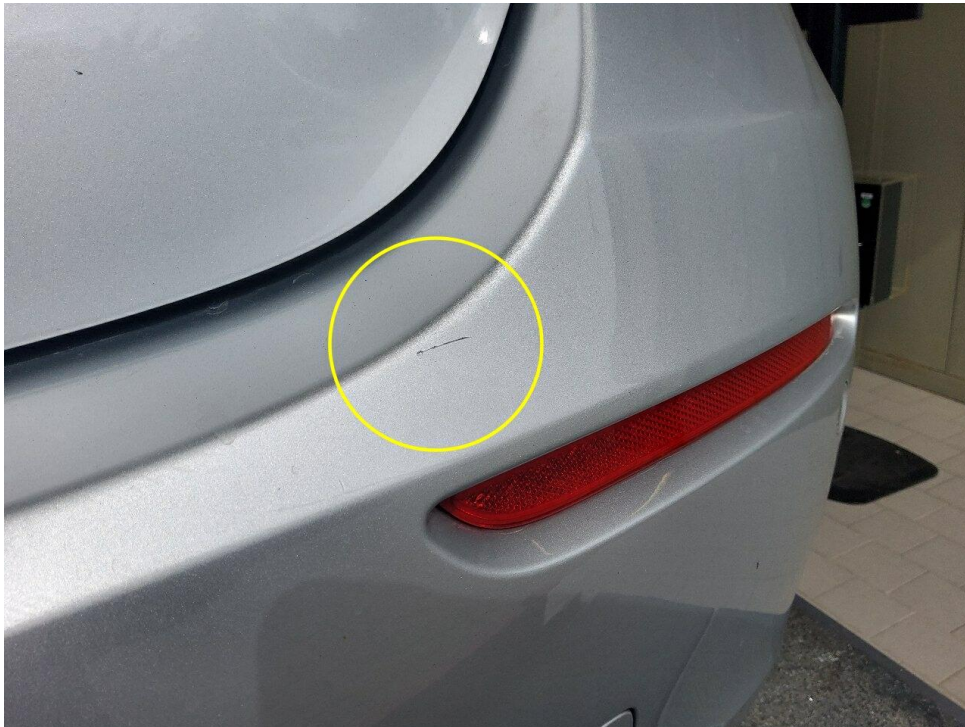
Bild 9 : Stoßfänger hinten lackierung verschrammt

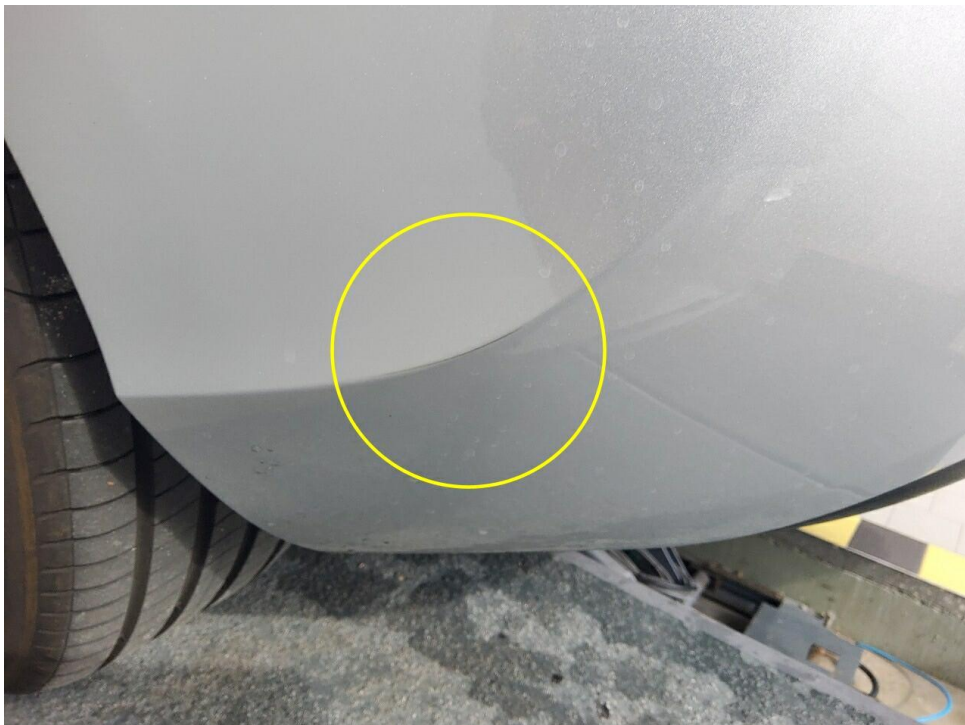
Bild 10 : Stoßfänger hinten lackierung verschrammt

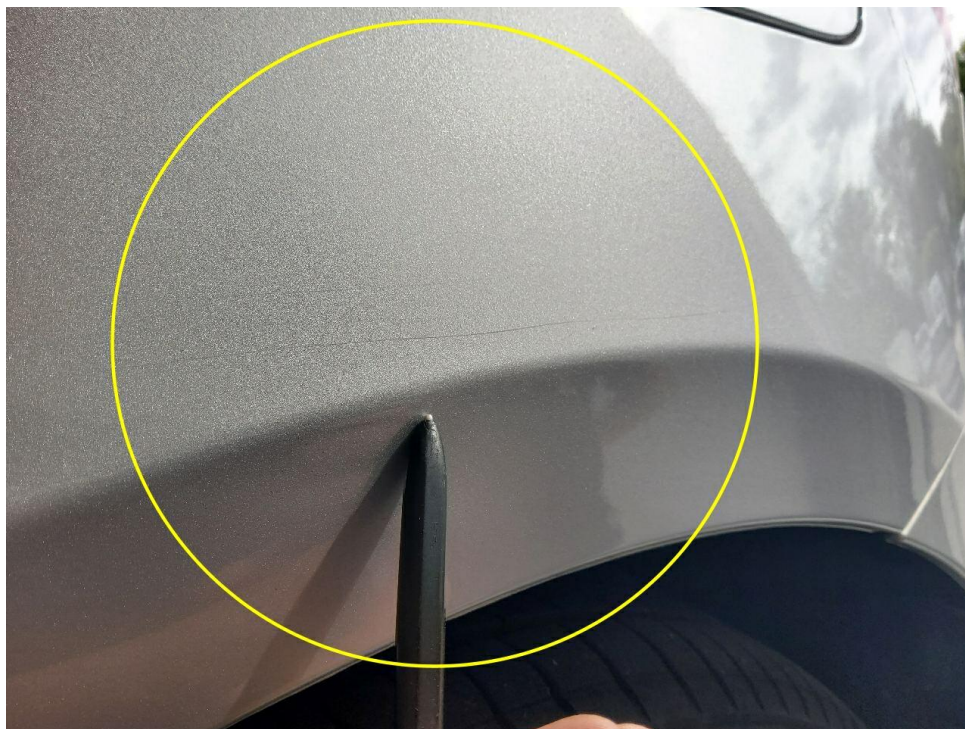
Bild 11 : Seitenwand links lackierung verschrammt
