Auftrag

Entsprechend Ihres Auftrages vom 08.01.2020 wurde ein Bewertungsgutachten zum Händlereinkaufswert und -verkaufswert erstellt. Die Auftragserteilung erfolgte per e-Mail, durch Herrn Schulz. Auftragsgemäß erfolgt die Bewertung zum Stichtag 15.01.2020.

Fahrzeugart	Personenkraftwagen
Hersteller	BAYER.MOT.WERKE-BMW
Marke	BMW
Typ / Verkaufsbezeichnung	G5L / 520d Aut.
Aufbauart	Limousine
HSN / TSN	0005 / CNT
Fahrzeug-Ident.-Nr.	WBAJC31080WA79250
Türen	4
Sitzplätze	5
Farbe	Saphirschwarz Metallic - 475
Polster / Farbe	Leder / Schwarz
Energiequelle / Kraftstoff	Diesel
Motorart / Zylinderanzahl	Reihenmotor / 4
Leistung / Hubraum	140 kW / 1995 cm ³
Schadstoffklasse	EURO6;ZA;PI/CI; M, N1 I
Getriebe / Gänge	Automatik / 8
Felgen	Leichtmetall
Km-Stand abgelesen	40.062

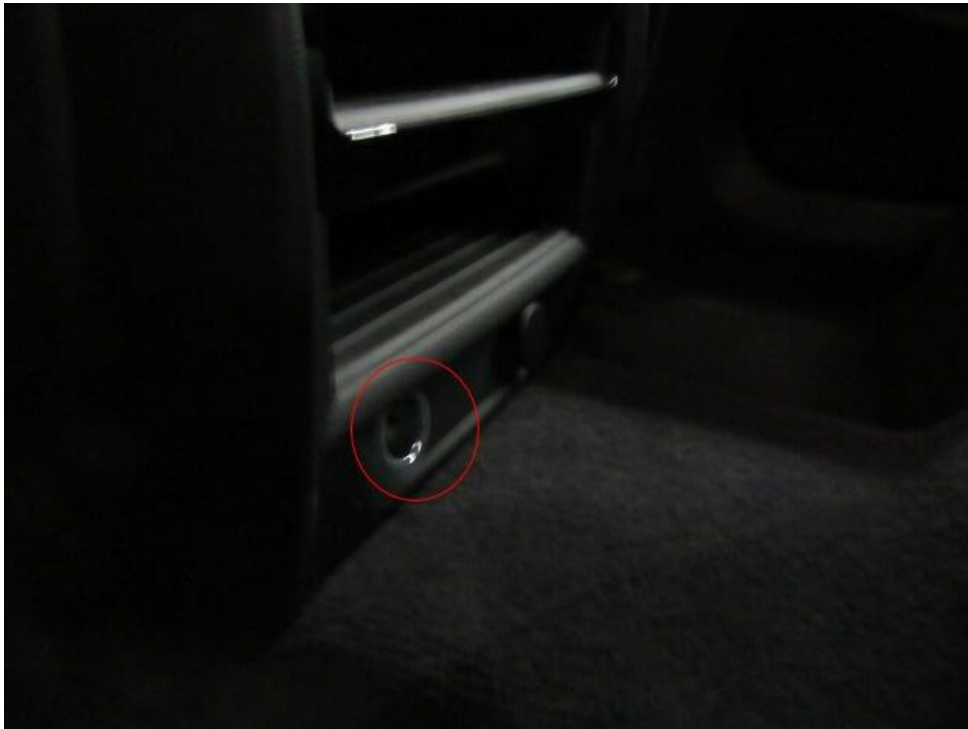
Bild 9 : Abdeckung 12V/Zigarettenanzünder im Fond fehlt

Diverse Oberflächenkratzer polieren, kleine Steinschläge auslegen, prüfen und Befund festlegen, Schadenerweiterung möglich; Abdeckung 12V/Zigarettenanzünder im Fond fehlt, erneuern (Bild 9).
