Schadengutachten

Kennzeichen**AC EB1130****Schadennummer****2025.71.5.00233**

Teilkasko Brand / Explosion

Fahrzeugart	Selbstf. Arbeitsmaschine
Hersteller	HANSA-MASCHINENBAU
Typ / Verkaufsbezeichnung	APZ 531 / Universal
Aufbauart	Friedhofsbagger
HSN / TSN	7744 / 000
Fahrzeug-Ident.-Nr.	W09501205JSH18806
zul. Gesamtmasse	6000 kg
Achsen / angetr.Achsen	2 / 2

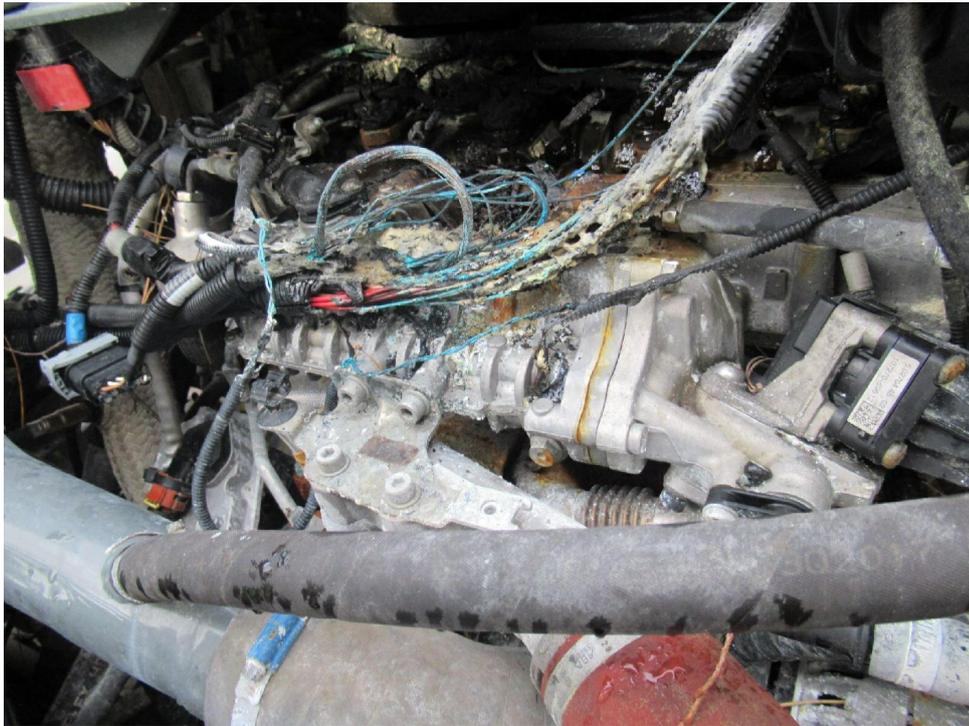
Brand im Motorraum: Motor, Kabelbaum Einspritzanlage und Anbauteile verbrannt, geschmolzen. Aggregate im Motorraum durch Löschmittel beschädigt, korrodiert.

Art und Umfang der gegenständlichen Schäden lassen auf eine offene Flammenbildung schließen. Der gegenständliche Schaden kann mit dem geschilderten Hergang in Einklang gebracht werden.

Bild 5 : Brand im Motorraum

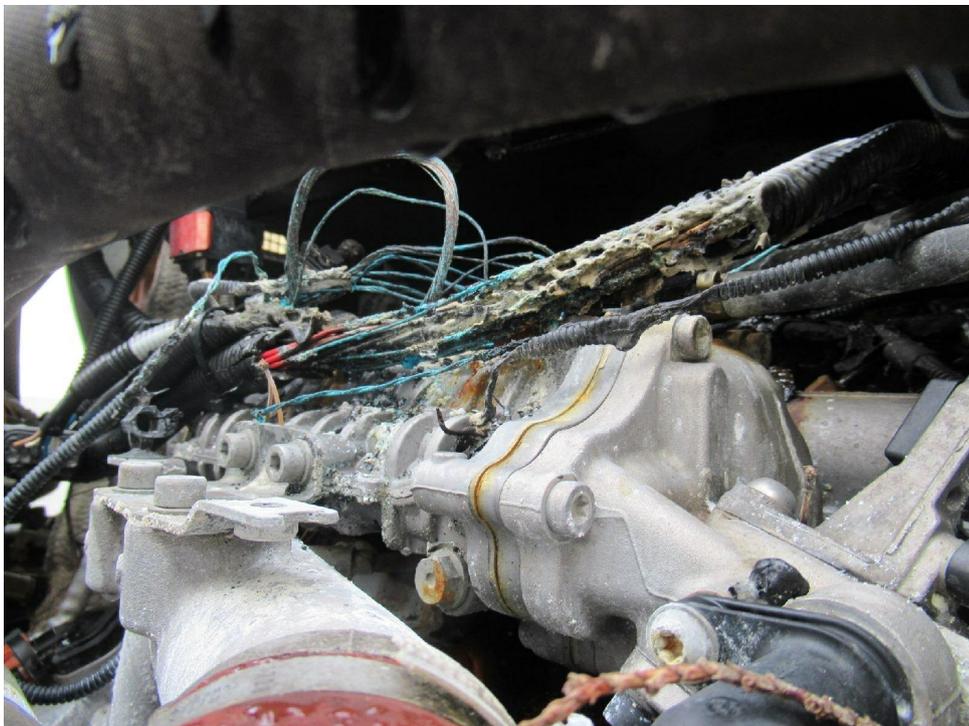
Bild 6 : Kabelbaum verbrannt

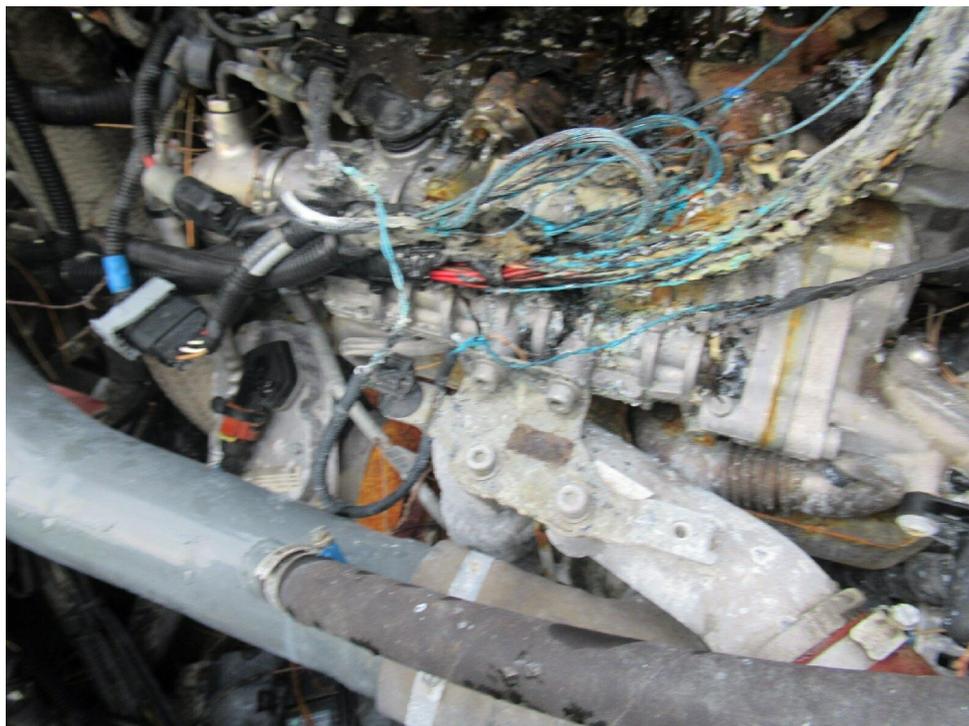
Bild 7 : Motor durch Brand beschädigt

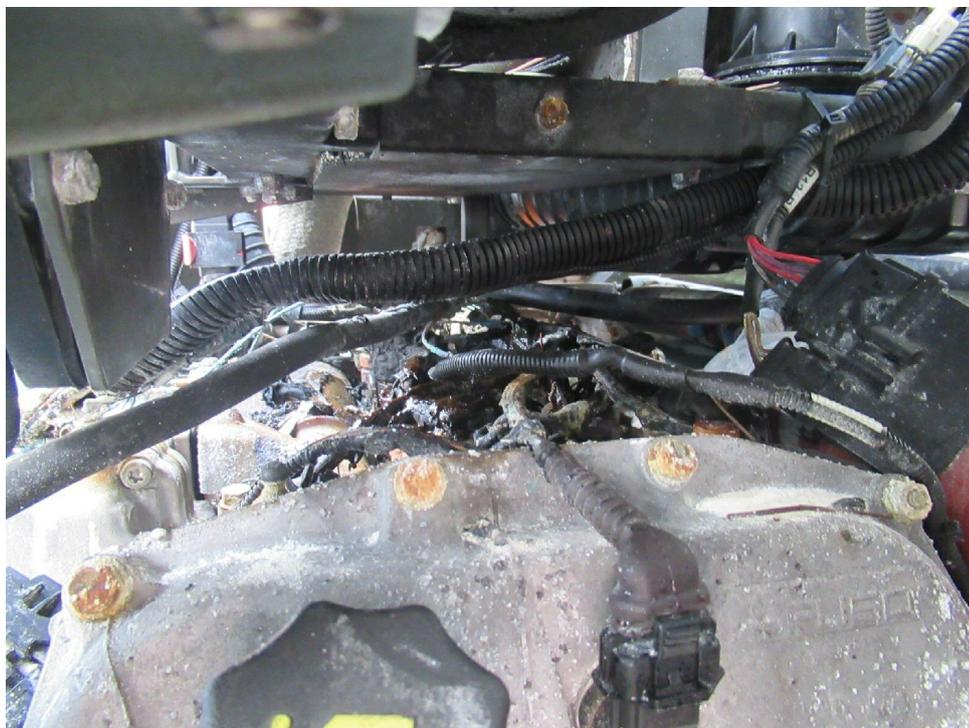
Bild 8 : Kabel und Motorteile verbrannt

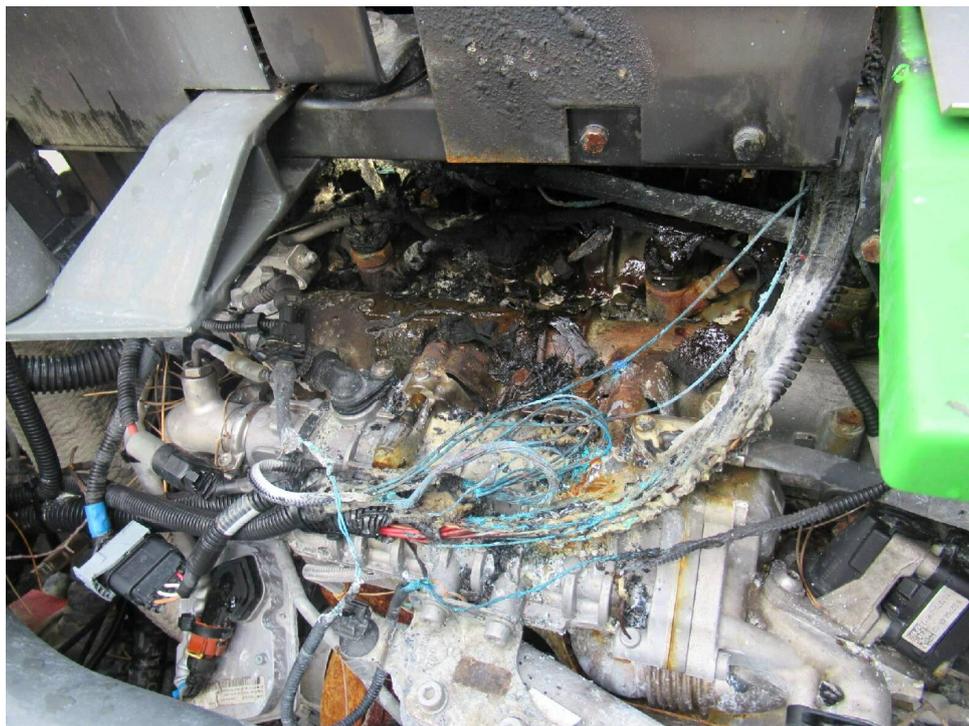
Bild 9 : Kabel und Motorteile verbrannt

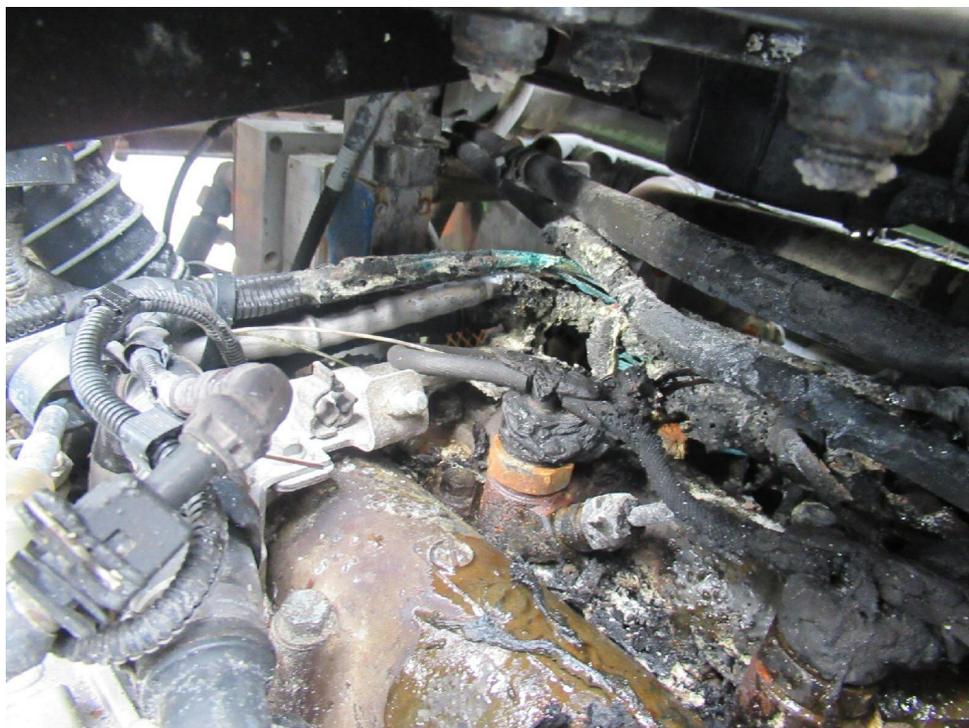
Bild 10 : Teile der Einspritzanlage verbrannt, geschmolzen

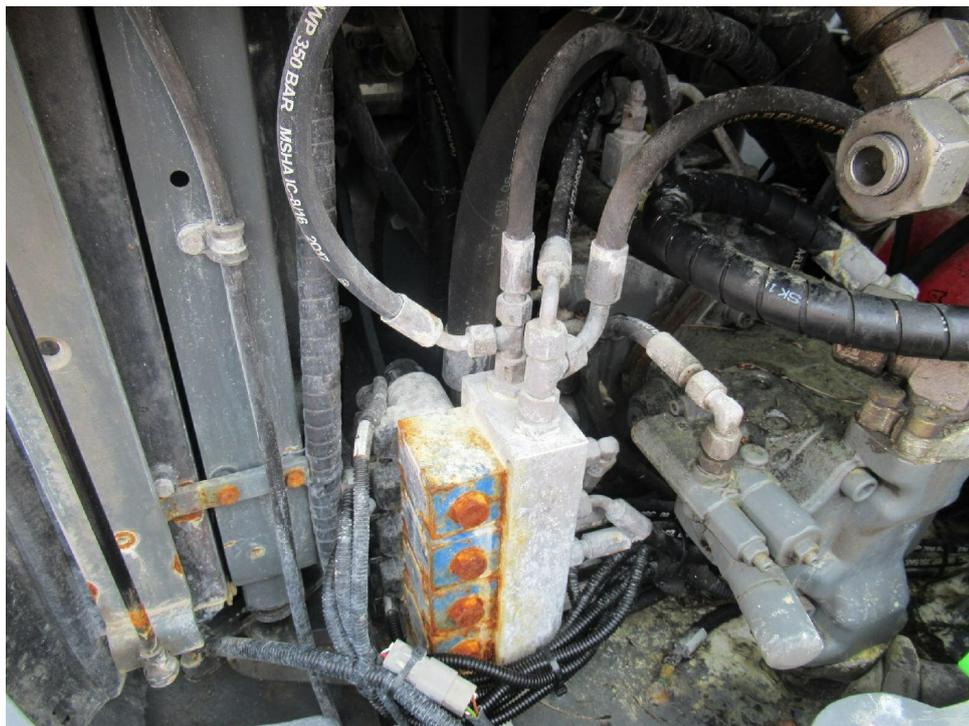
Bild 11 : Korrosionsschäden durch Löschmittel

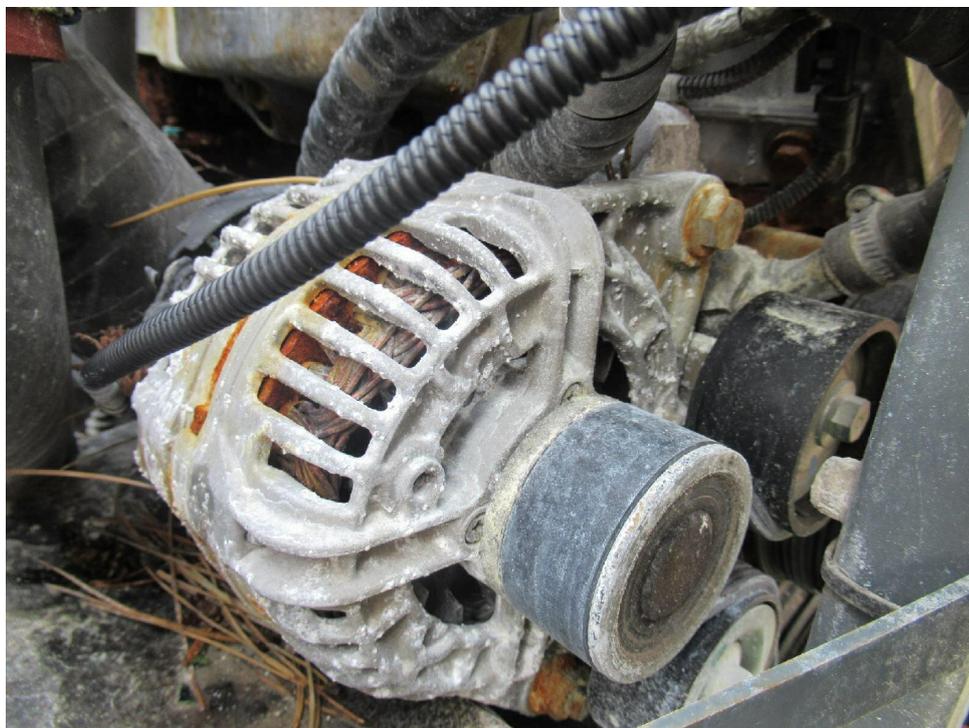
Bild 12 : Korrosionsschäden durch Löschmittel
