Bewertungsgutachten

BAD Y107

Fahrzeugart	Lastkraftwagen
Hersteller	Daimler (D)
Typ / Verkaufsbezeichnung	1218L / ATEGO 1218 4x2L
Aufbauart	Geschlossener Kasten / mit Ladegerät
HSN / TSN	1313 / 000
Fahrzeug-Ident.-Nr.	WDB9702551L531300

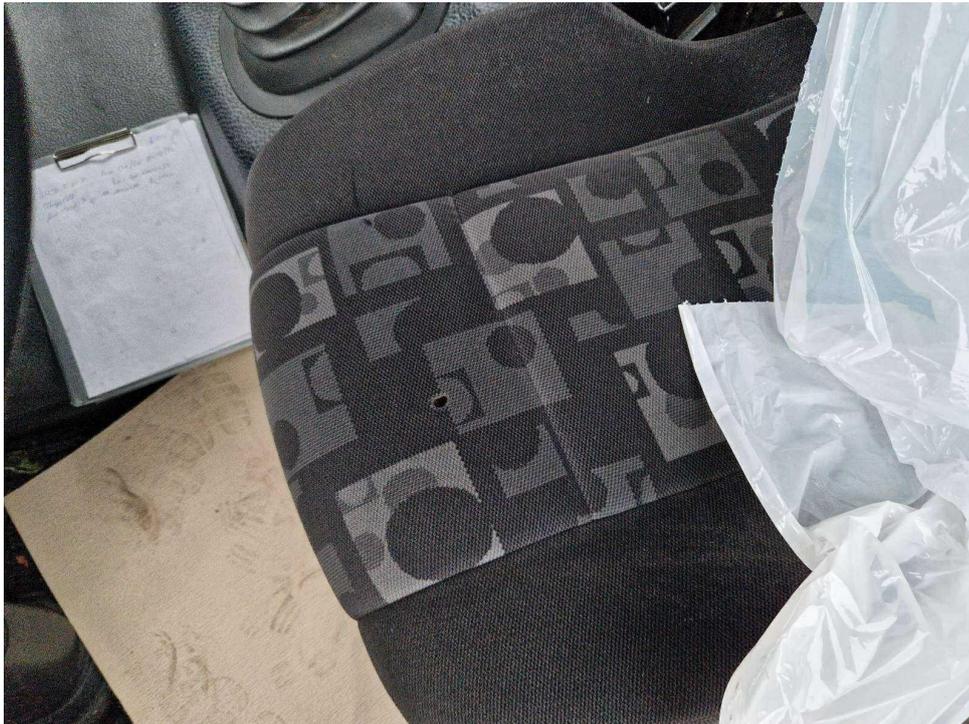
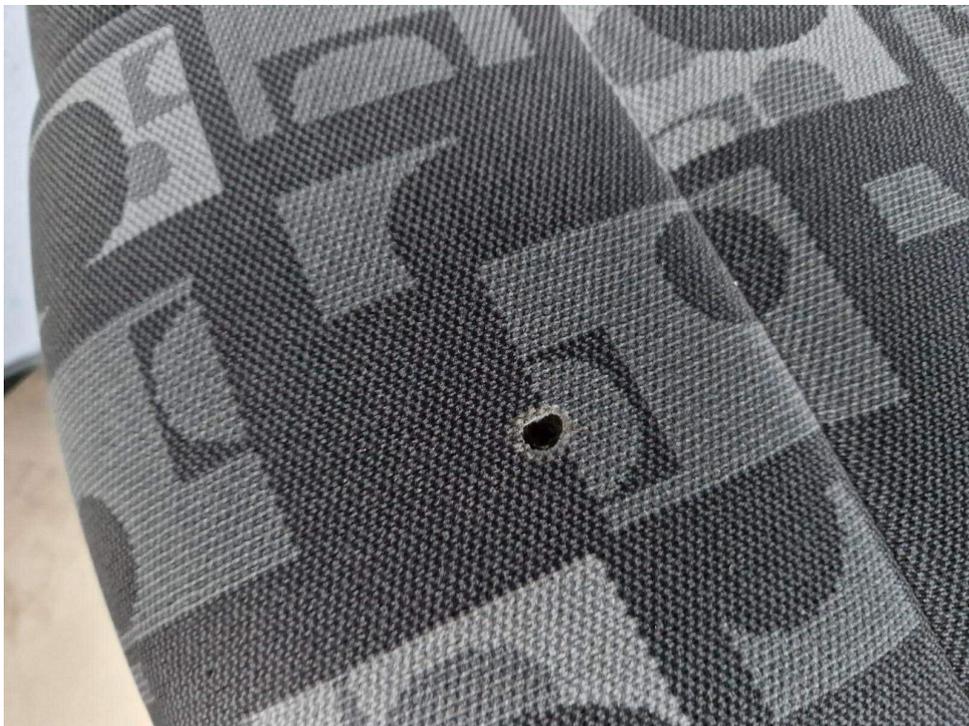
- Windleitblech links verschrammt/ verformt, erneuern (Bild 15, 16)
- Brandloch Fahrersitzfläche, smart repair (Bild 9, 10)
- Stoßfänger vorne Mitte gebrochen, erneuern (Bild 21, 22, 23)
- Kofferaufbau Ecke unten links vorne augenscheinlich beginnende Rissbildung, instandsetzen (Bild 19, 20)
- Verkabelung im Laderaum/ Kofferaufbau teilweise gelöst, prüfen und Befund festlegen, Schadenerweiterung möglich (Bild 12, 13, 14)

Bild 9 : Brandloch Fahrersitzfläche

Bild 10 : Brandloch Fahrersitzfläche

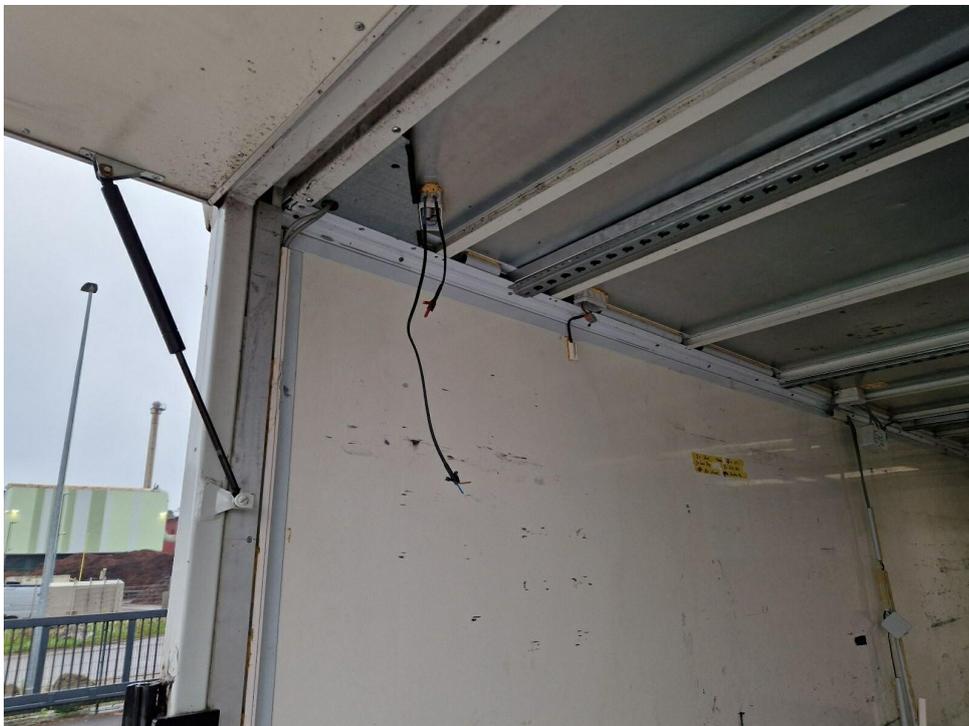
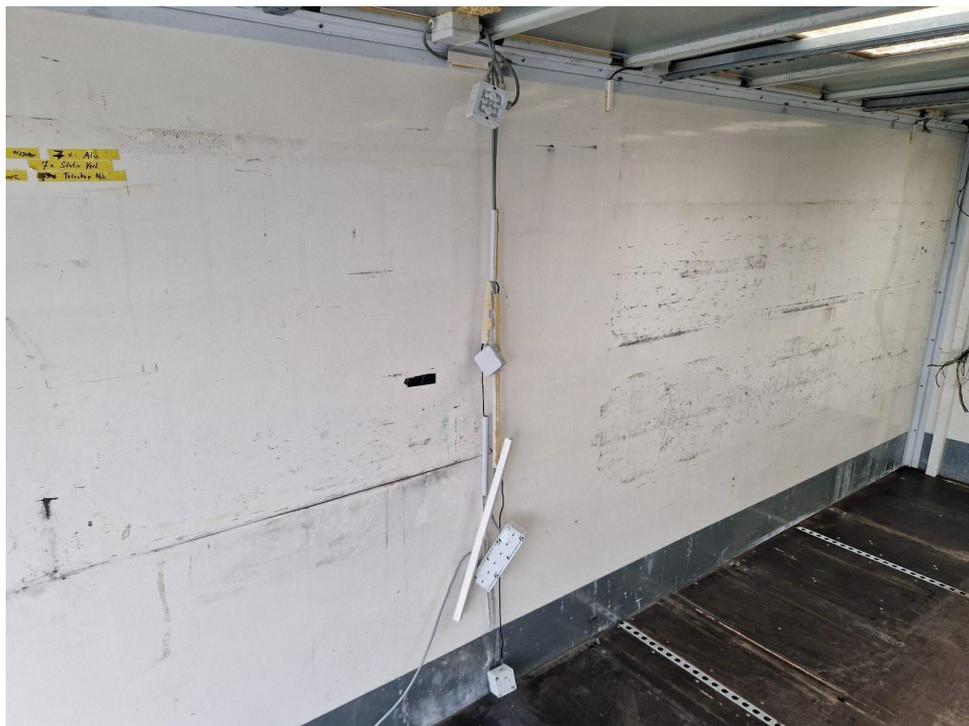
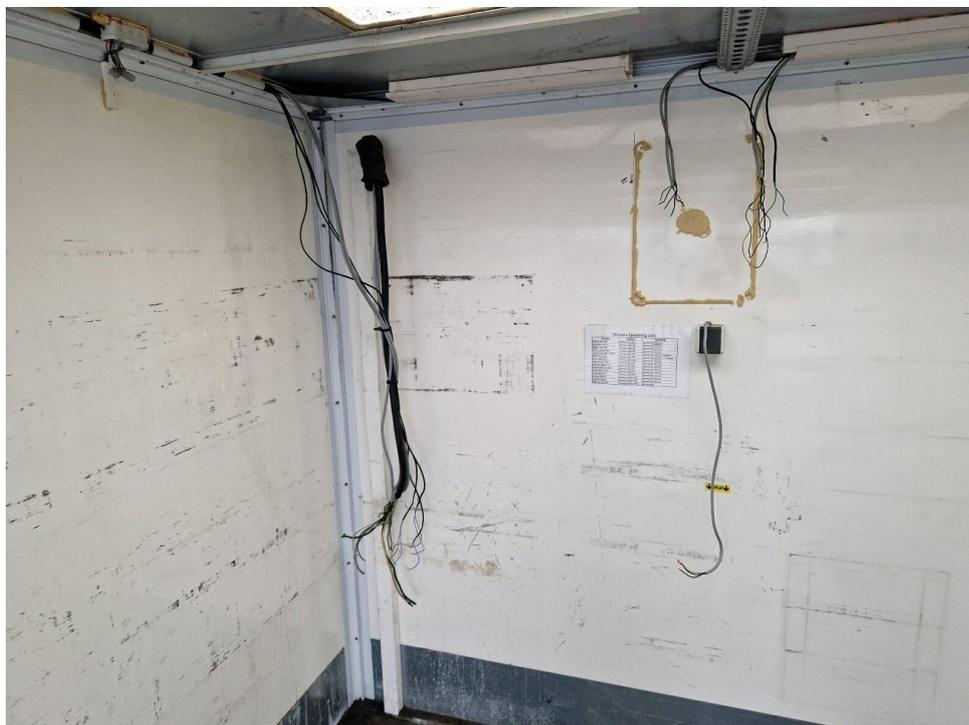
Bild 12 : Verkabelung im Laderaum/ Kofferaufbau teilweise gelöst

Bild 13 : Verkabelung im Laderaum/ Kofferaufbau teilweise gelöst

Bild 14 : Verkabelung im Laderaum/ Kofferaufbau teilweise gelöst

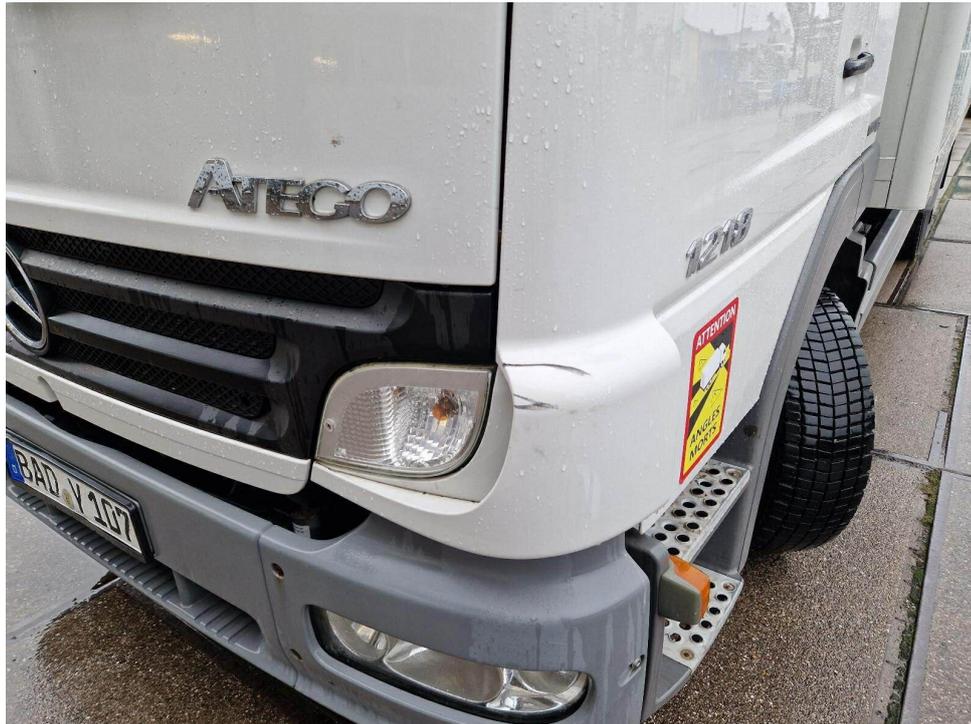
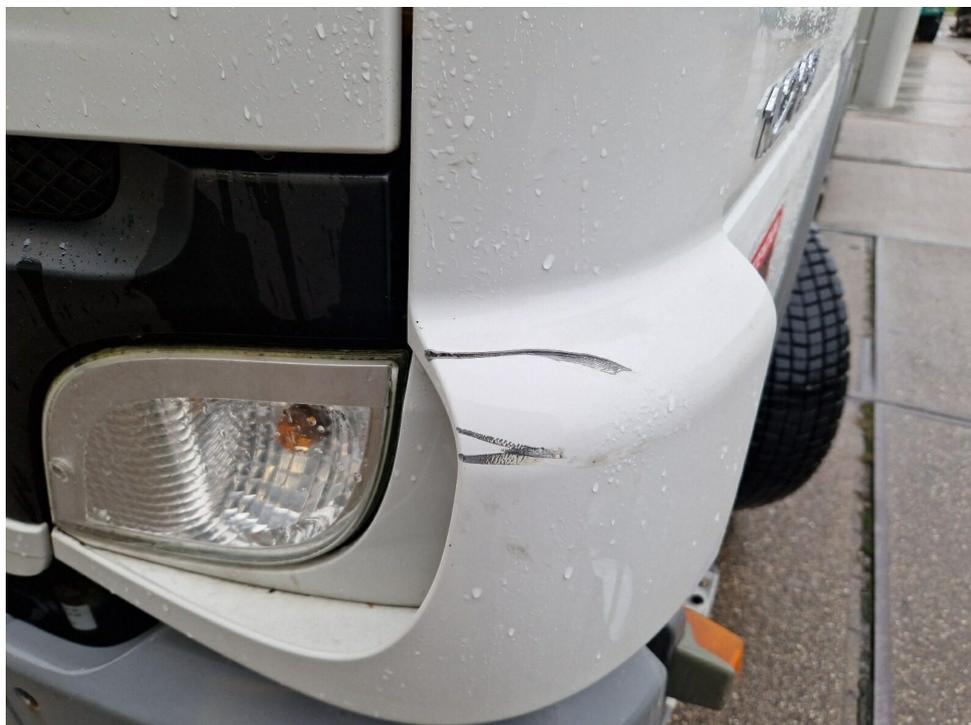
Bild 15 : Windleitblech links verschrammt/ verformt

Bild 16 : Windleitblech links verschrammt/ verformt

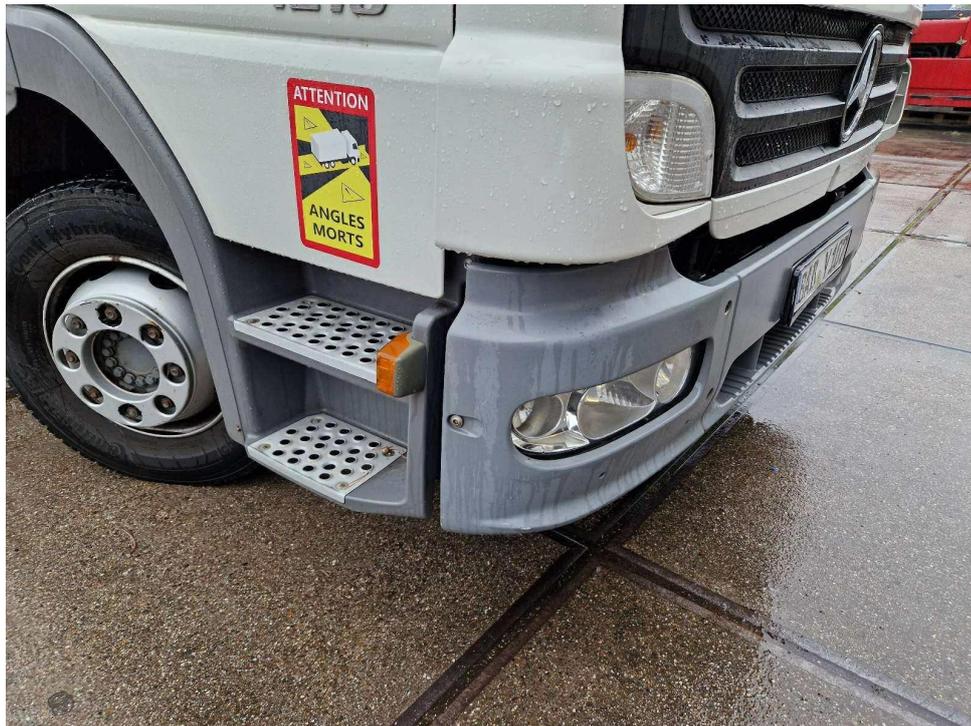
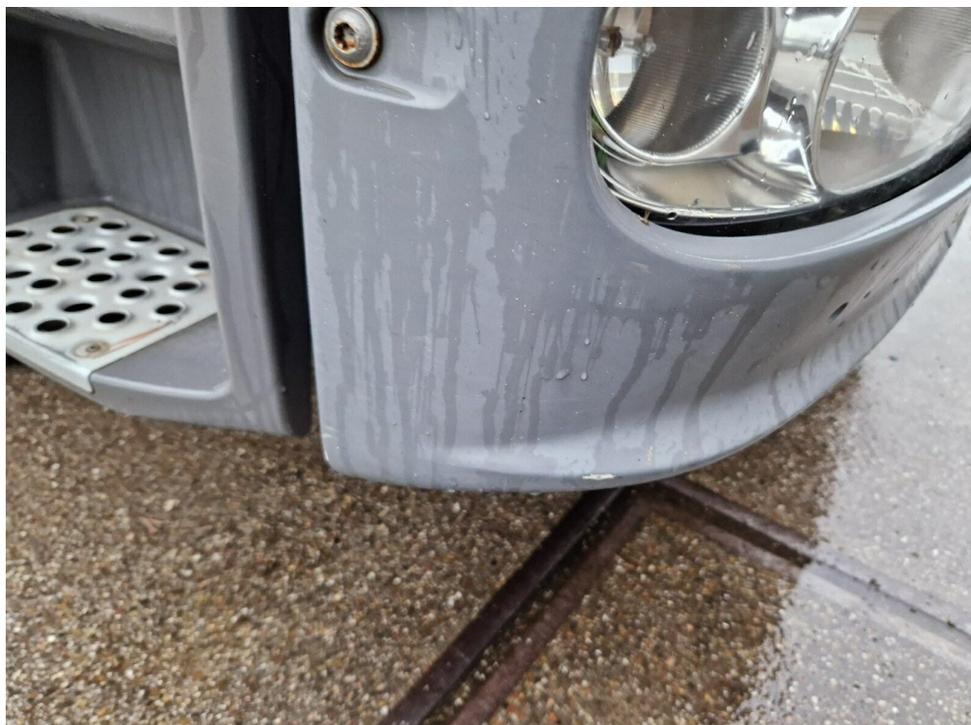
Laderaum verschrammt; Ladebordwand verschrammt; Koffer ringsum verschrammt; Stoßecke rechts verschrammt (Bild 17, 18).

Bild 17 : Stoßecke rechts verschrammt

Bild 18 : Stoßecke rechts verschrammt

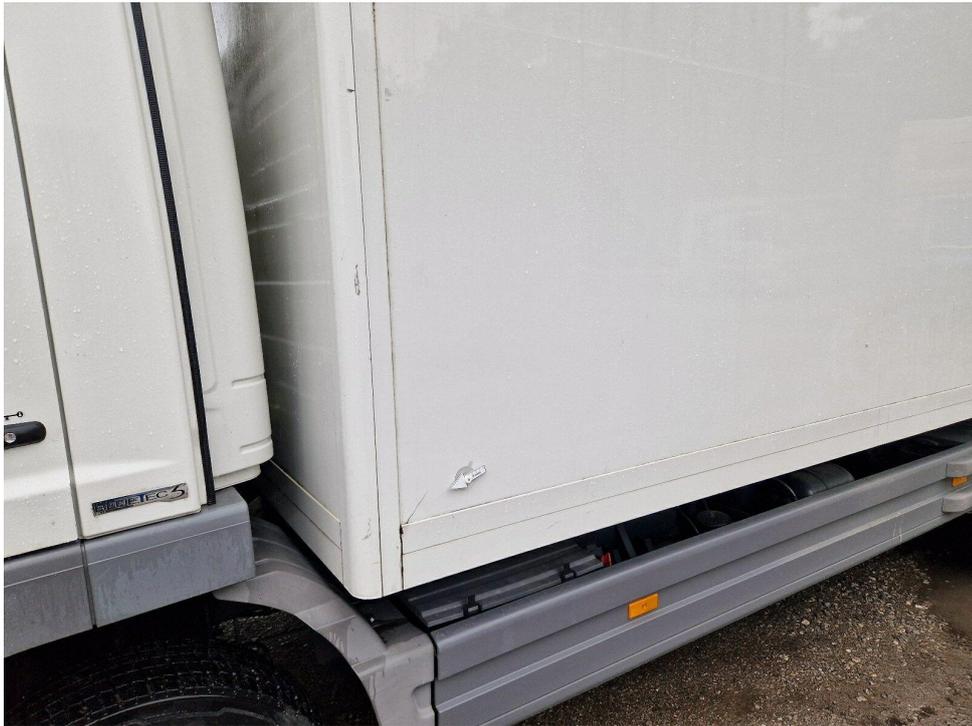
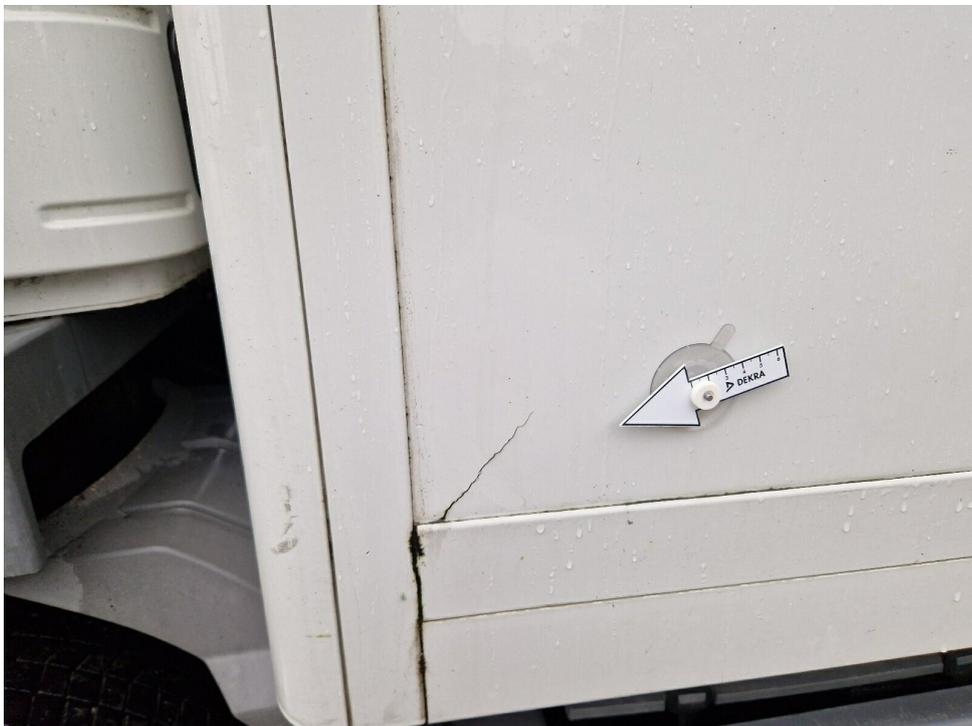
Bild 19 : Kofferaufbau Ecke unten links vorne augenscheinlich beginnende Rissbildung

Bild 20 : Kofferaufbau Ecke unten links vorne augenscheinlich beginnende Rissbildung

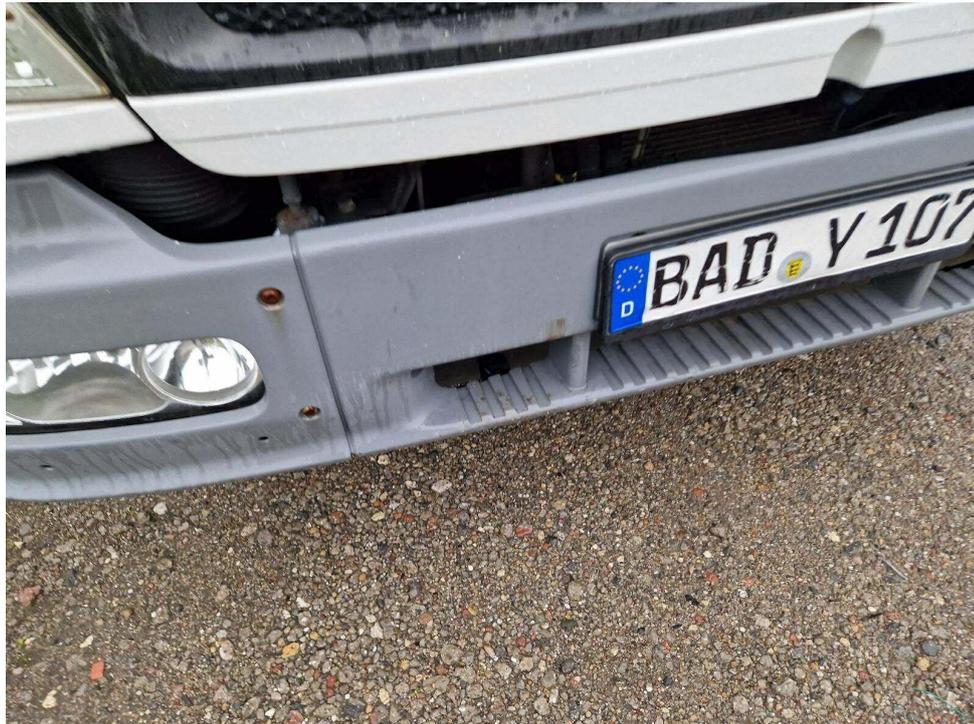
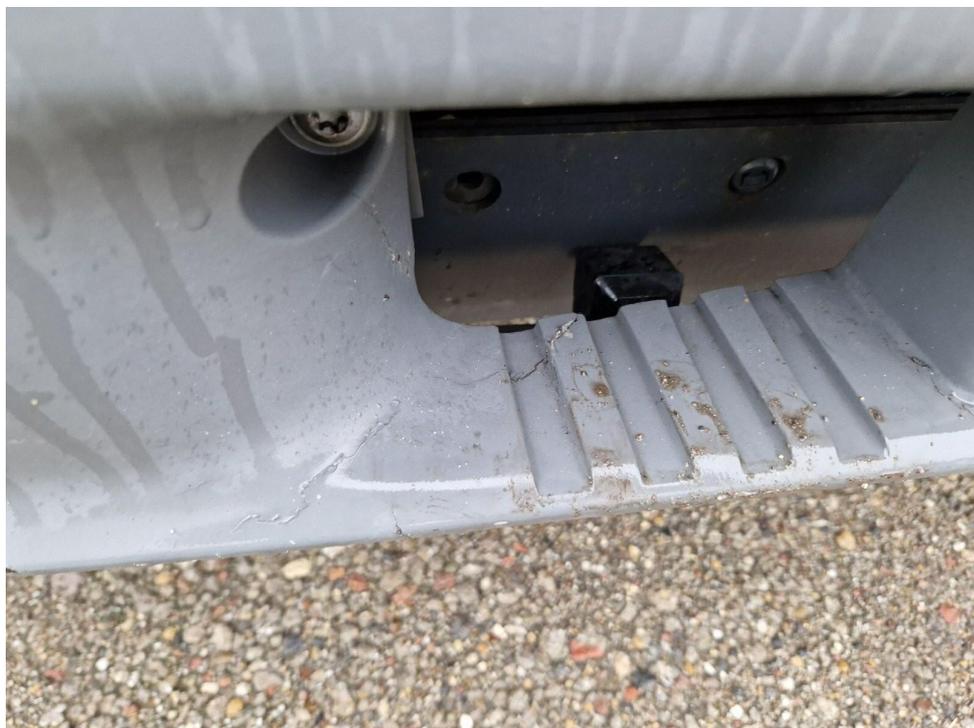
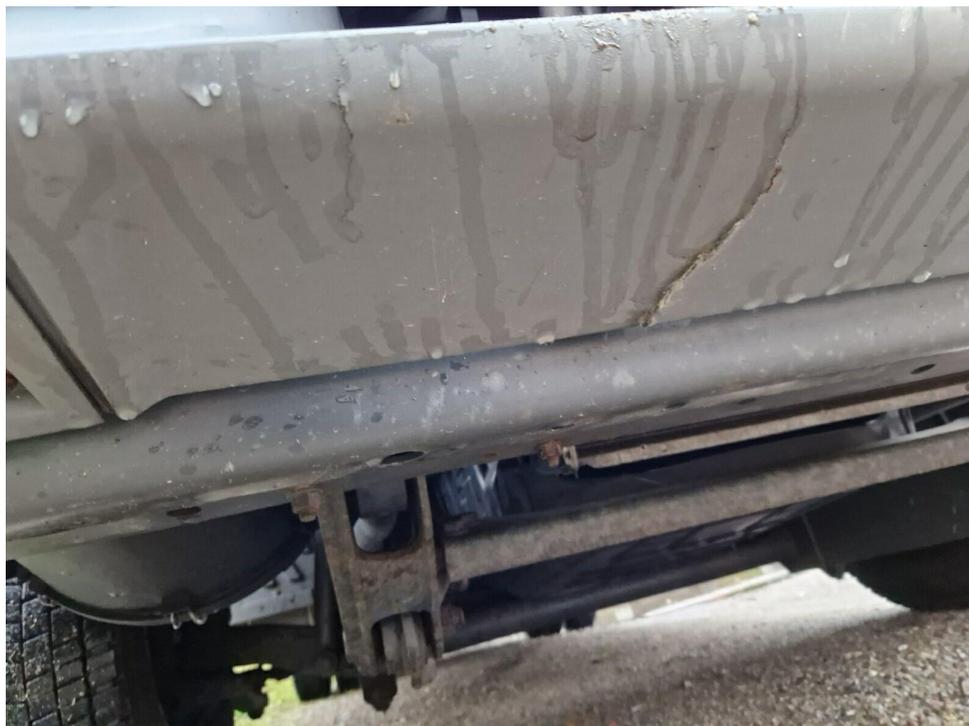
Bild 21 : Stoßfänger vorne Mitte gebrochen

Bild 22 : Stoßfänger vorne Mitte gebrochen

Bild 23 : Stoßfänger vorne Mitte gebrochen
