## Bewertungsgutachten

**BAD Y811**

| Typ / Verkaufsbezeichnung | 9702.25 / ATEGO 1218 4x2L |

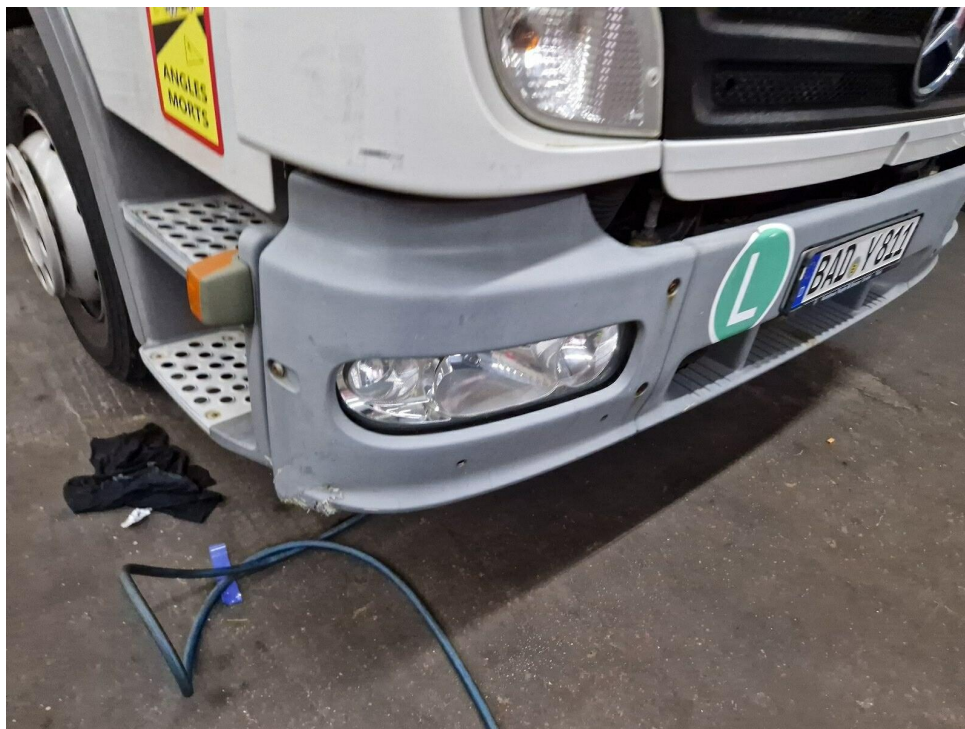
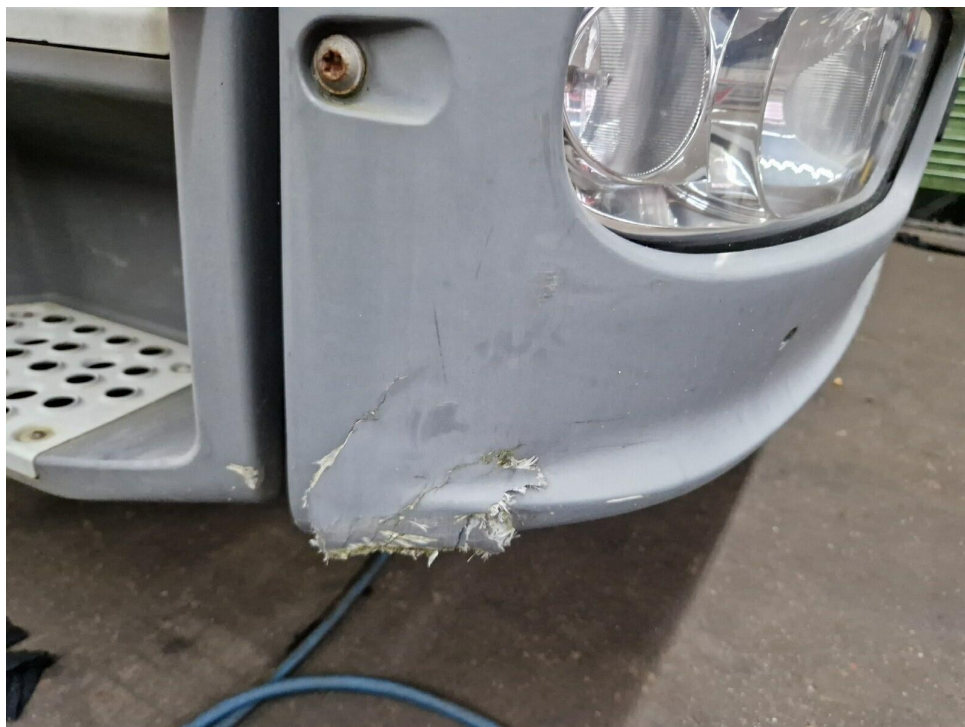
Bild 9 : Stoßfänger rechts gebrochen

Bild 10 : Stoßfänger rechts gebrochen

- Einstieg rechts unten verschrammt, lackieren mit Lackaufbau (Bild 11)
- ASP rechts Abdeckung gebrochen, erneuern (Bild 12)
- Windleitblech rechts verschrammt, lackieren mit Lackaufbau (Bild 13, 14)
- Stoßfänger rechts gebrochen, erneuern (Bild 9, 10)
- Stoßfänger Mitte verschrammt, lackieren mit Lackaufbau
- 2 x Fernbedienungen ohne Funktion, prüfen und Befund festlegen, Schadenerweiterung möglich
- Verkabelung im Laderaum/ Kofferaufbau teilweise gelöst, prüfen und Befund festlegen, Schadenerweiterung möglich (Bild 20, 21)

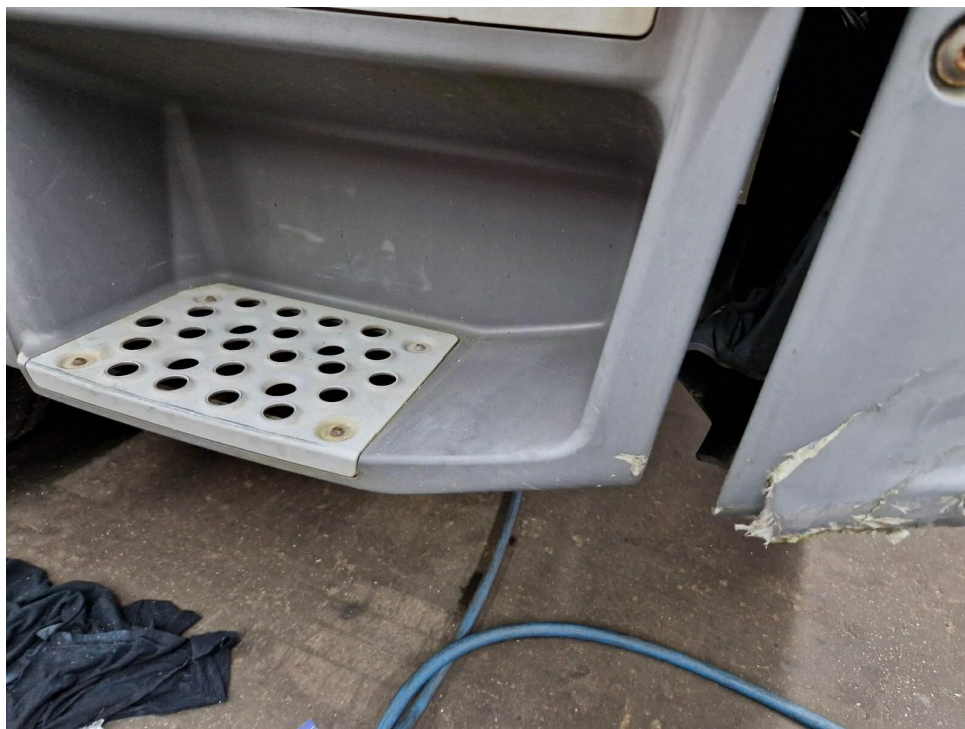
Bild 11 : Einstieg rechts unten verschrammt

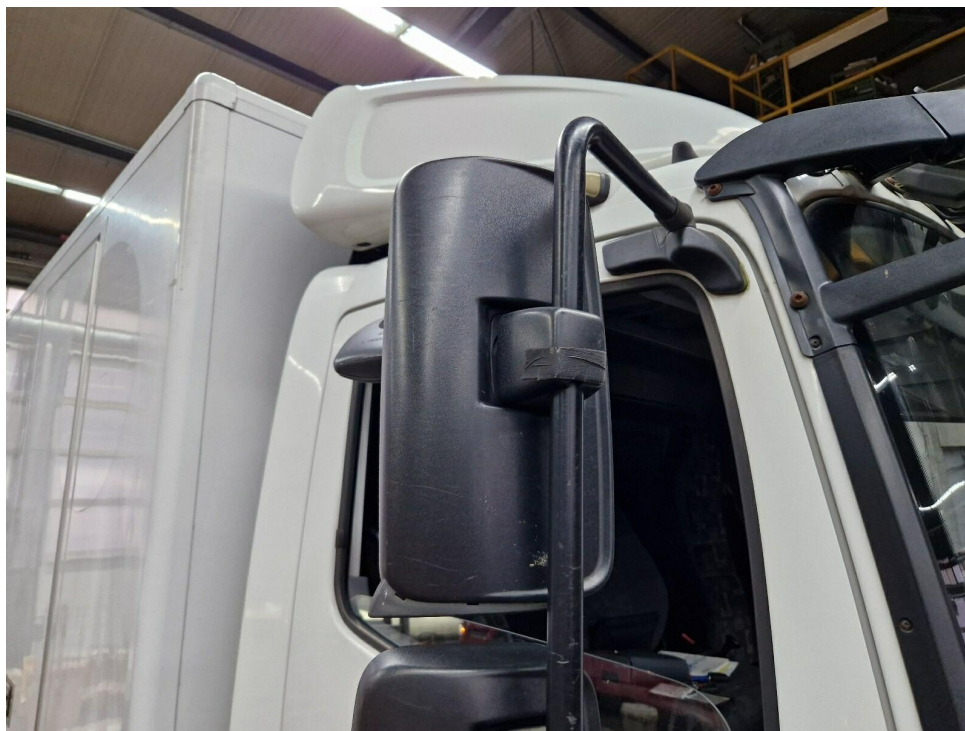
Bild 12 : ASP rechts Abdeckung gebrochen

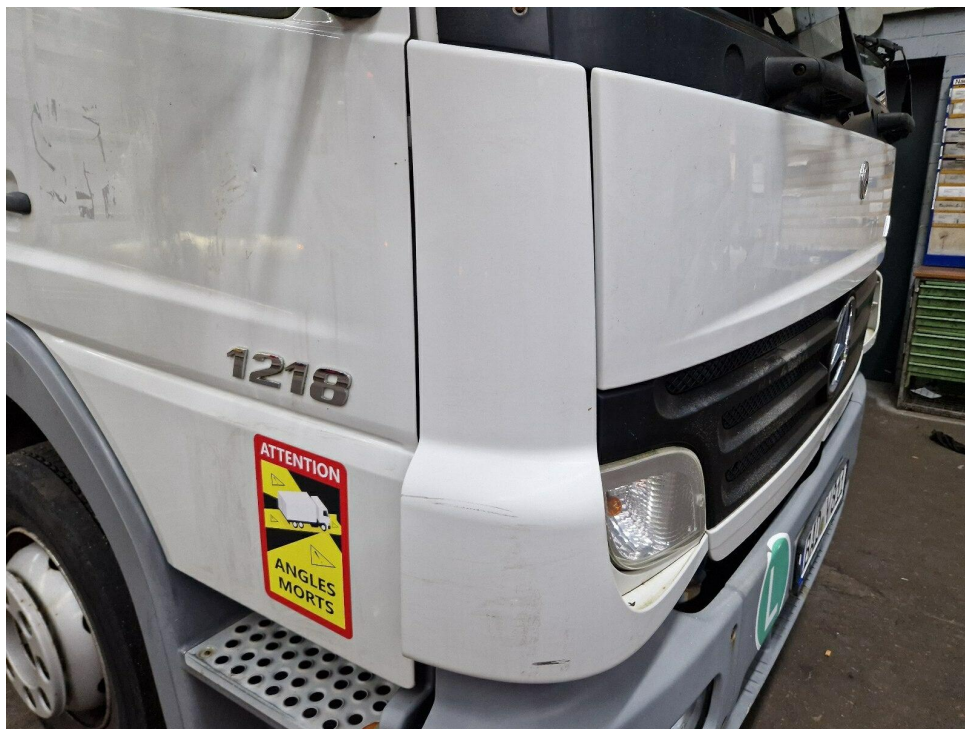
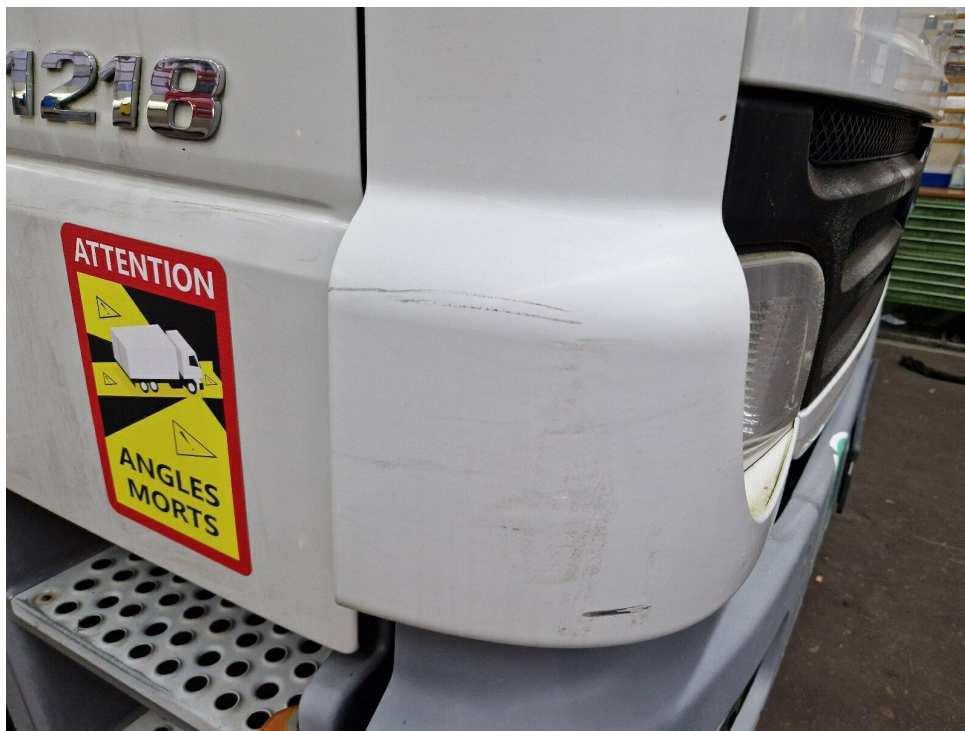
Bild 13 : Windleitblech rechts verschrammt

Bild 14 : Windleitblech rechts verschrammt

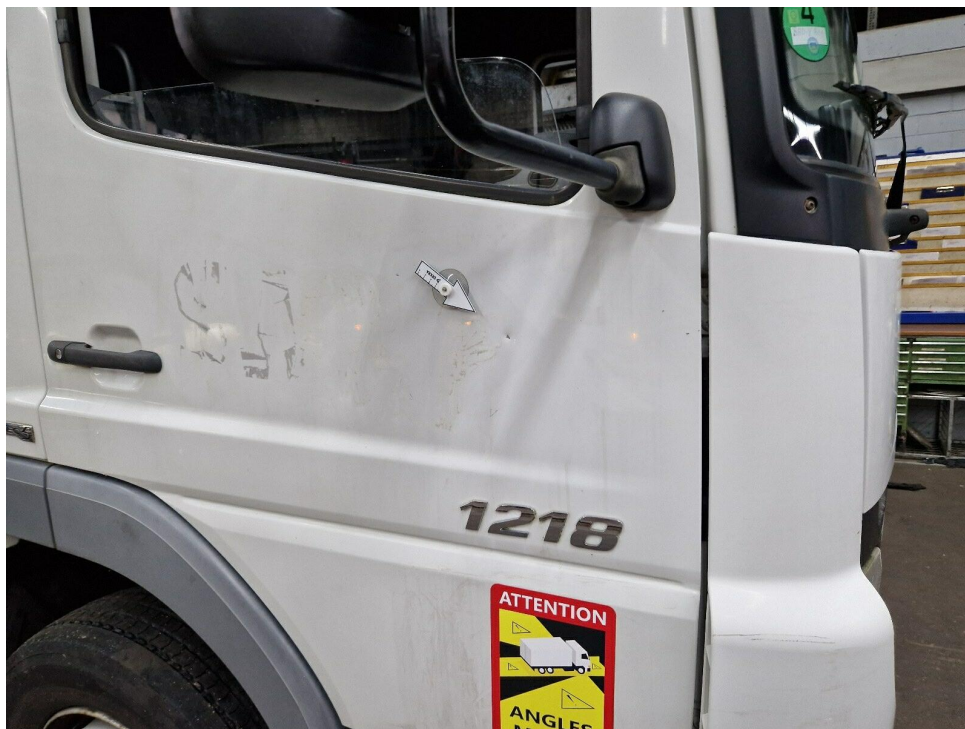
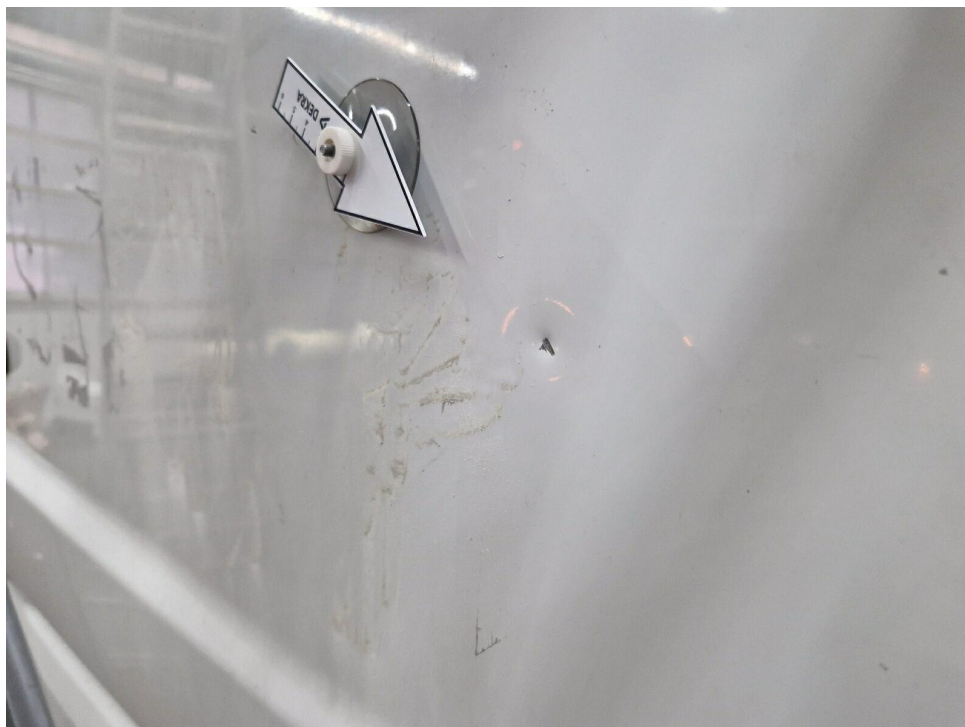
Tür rechts Delle (Bild 15, 16); Koffer ringsum verschrammt; Laderaum verschrammt; Ladebordwand verschrammt (Bild 17, 18).

Bild 15 : Tür rechts Delle

Bild 16 : Tür rechts Delle

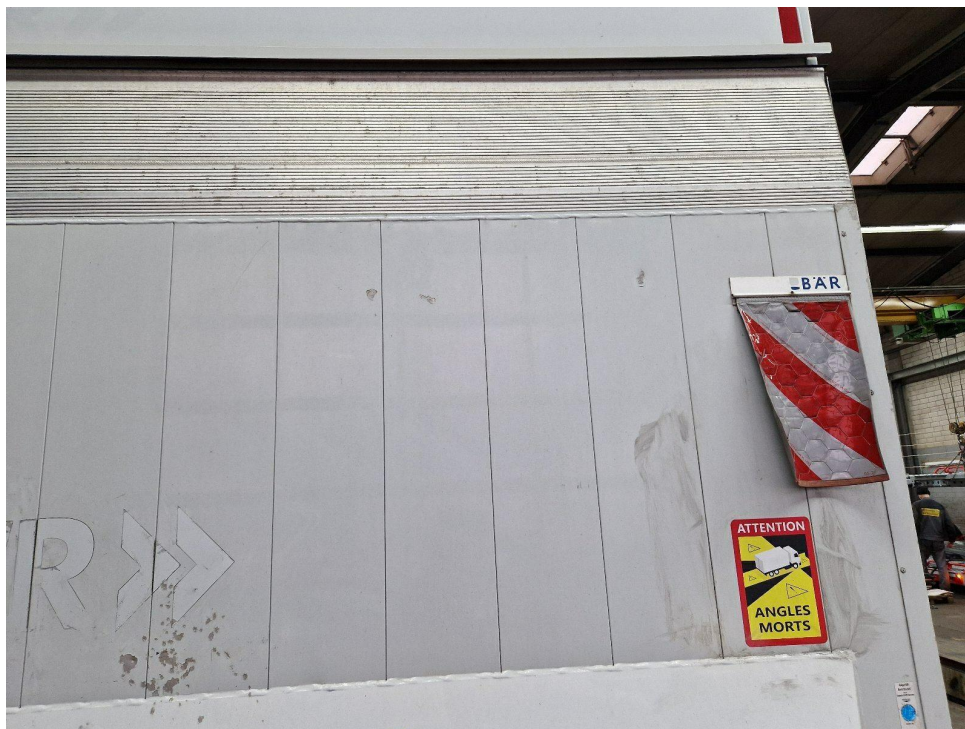
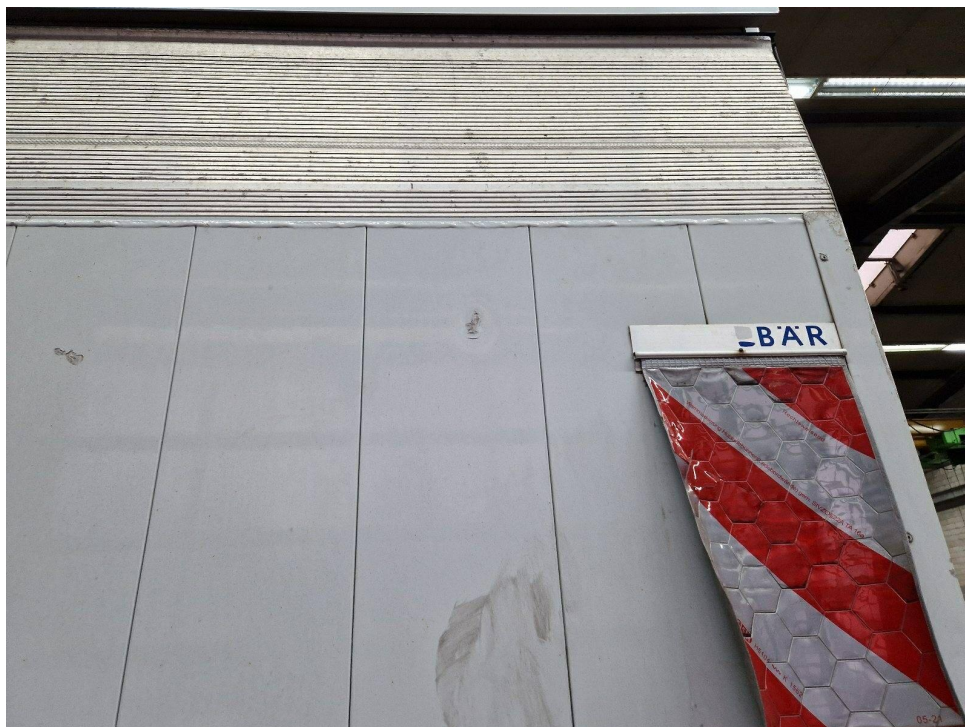
Bild 17 : Ladebordwand verschrammt

Bild 18 : Ladebordwand verschrammt

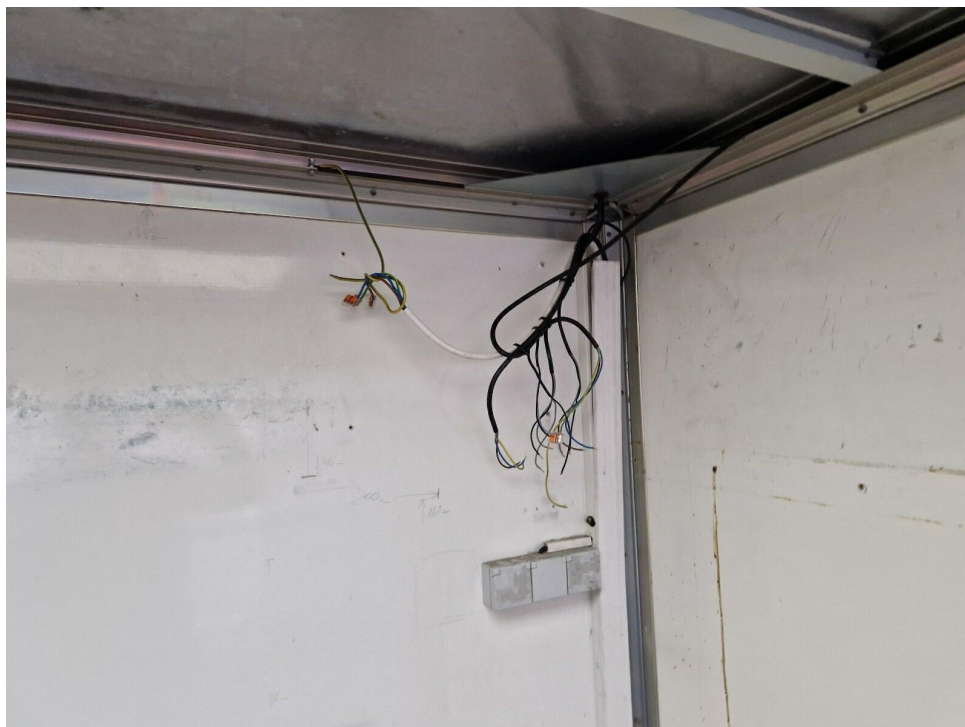
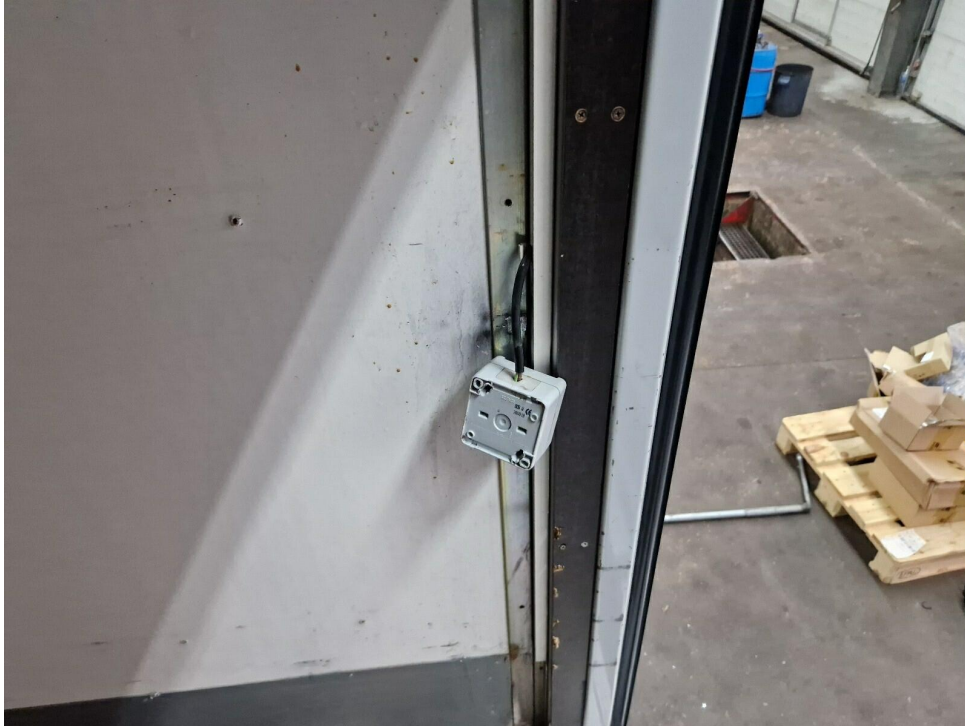
Bild 20 : Verkabelung im Laderaum/ Kofferaufbau teilweise gelöst

Bild 21 : Verkabelung im Laderaum/ Kofferaufbau teilweise gelöst
