## Bewertungsgutachten

**E ZB360**

**WWZZZAUZLP531036**

| Typ / Verkaufsbezeichnung | Golf VII Variant (BV5)(01.2017->2020) / Golf VII 1.5 TSI Comfortline OPF (EURO 6d-TEMP) |

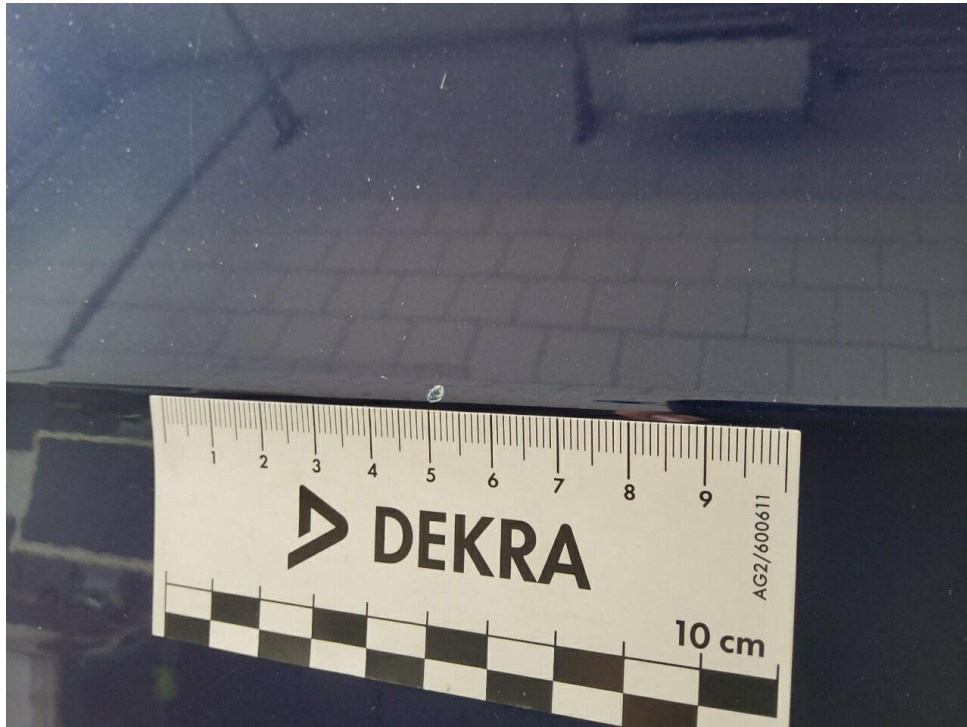
Bild 5 : Tür hinten links Lackierung, zerkratzt, smart repair

Dämmmatte Motorhaube, deformiert, erneuern; Tür hinten links Lackierung, zerkratzt, smart repair (Bild 5); Stoßfänger hinten Lackierung, zerkratzt, lackieren mit Lackaufbau (Bild 11, 12, 13); Heckklappe Lackierung oberhalb, zerkratzt, lackieren (Bild 8, 9, 10); Motorhaube Lackierung, zerkratzt, polieren (Bild 15); Dach Lackierung, zerkratzt, polieren (Bild 16). Lackvorbereitung.

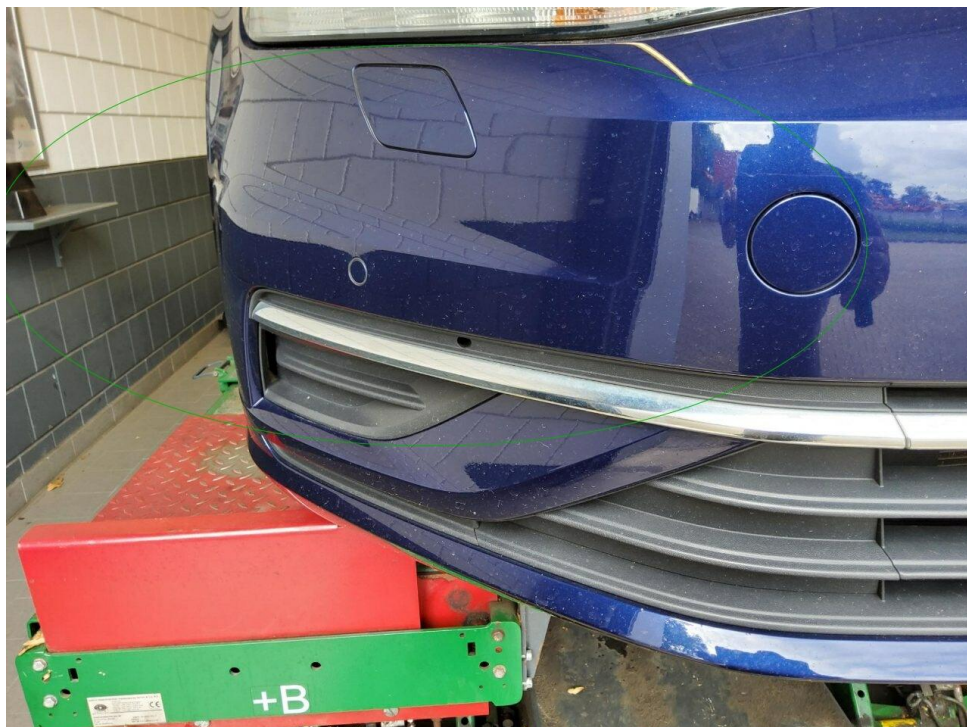
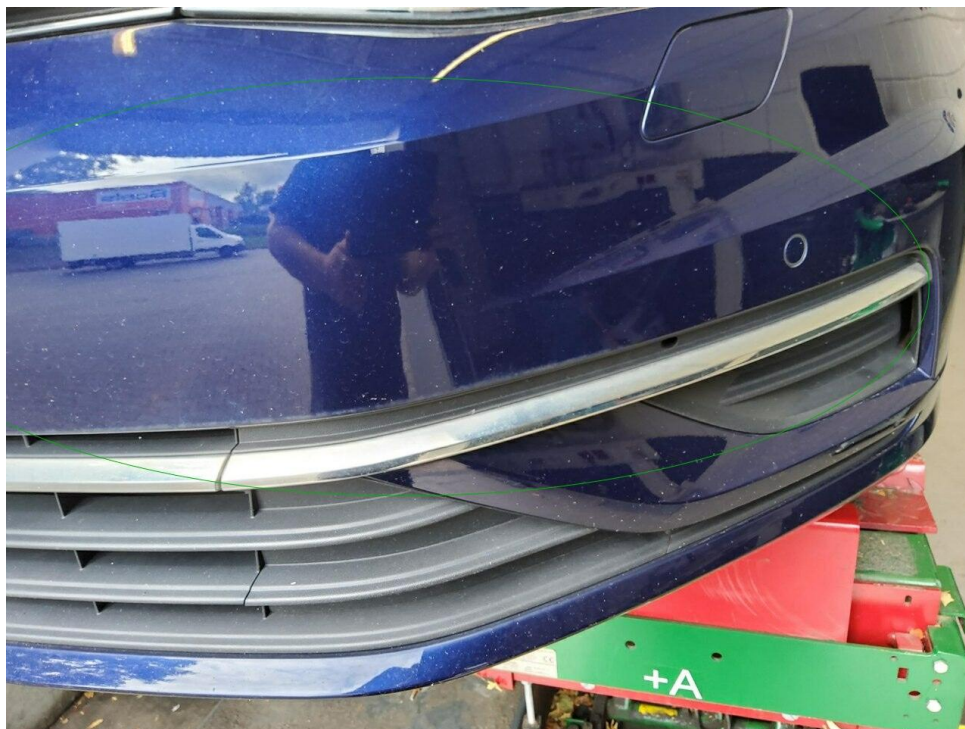
Windschutzscheibe, Steinschlag, ; Seitenteil hinten links Lackierung, zerkratzt, Gebrauchsspur (Bild 14); Stoßfänger vorne, viele Steinschläge, Gebrauchsspur (Bild 6, 7).

Bild 6 : Stoßfänger vorne, viele Steinschläge, Gebrauchsspur

Bild 7 : Stoßfänger vorne, viele Steinschläge, Gebrauchsspur

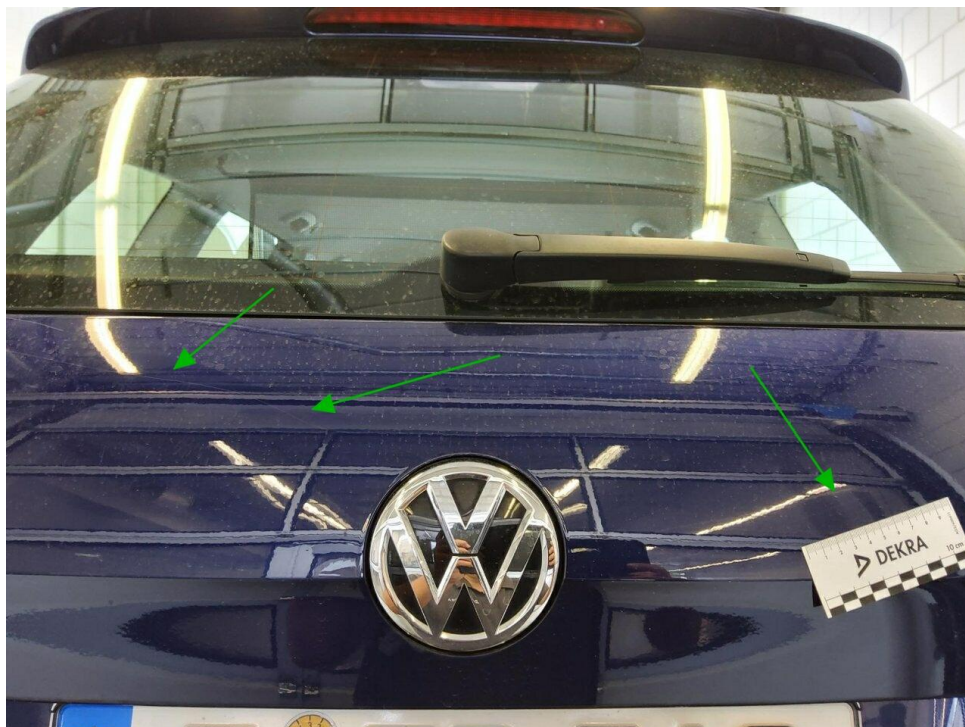
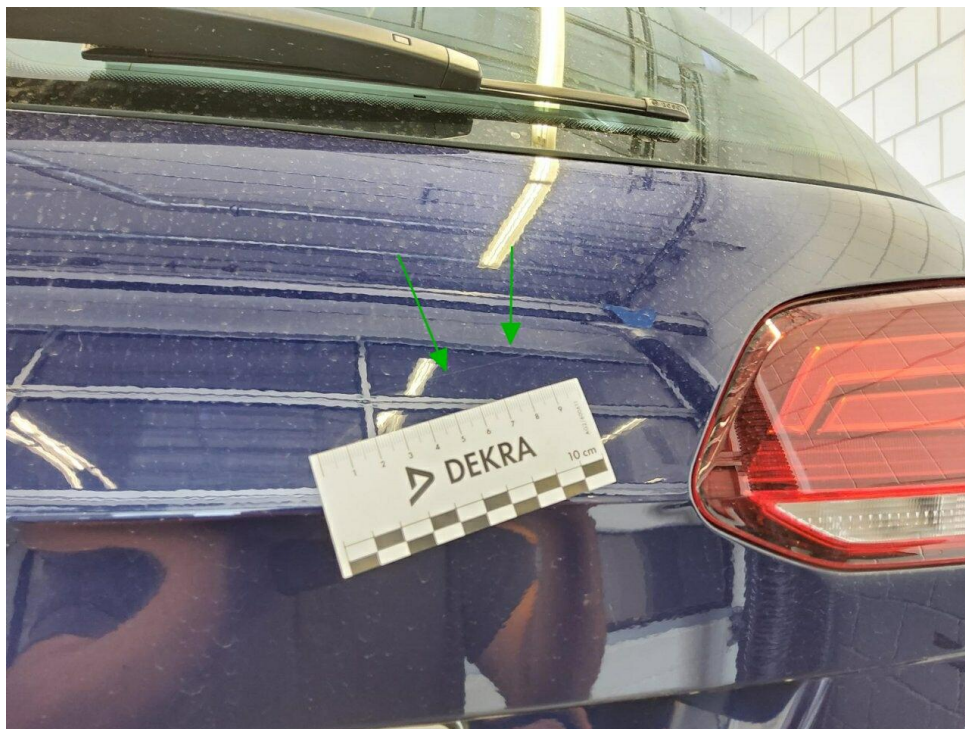
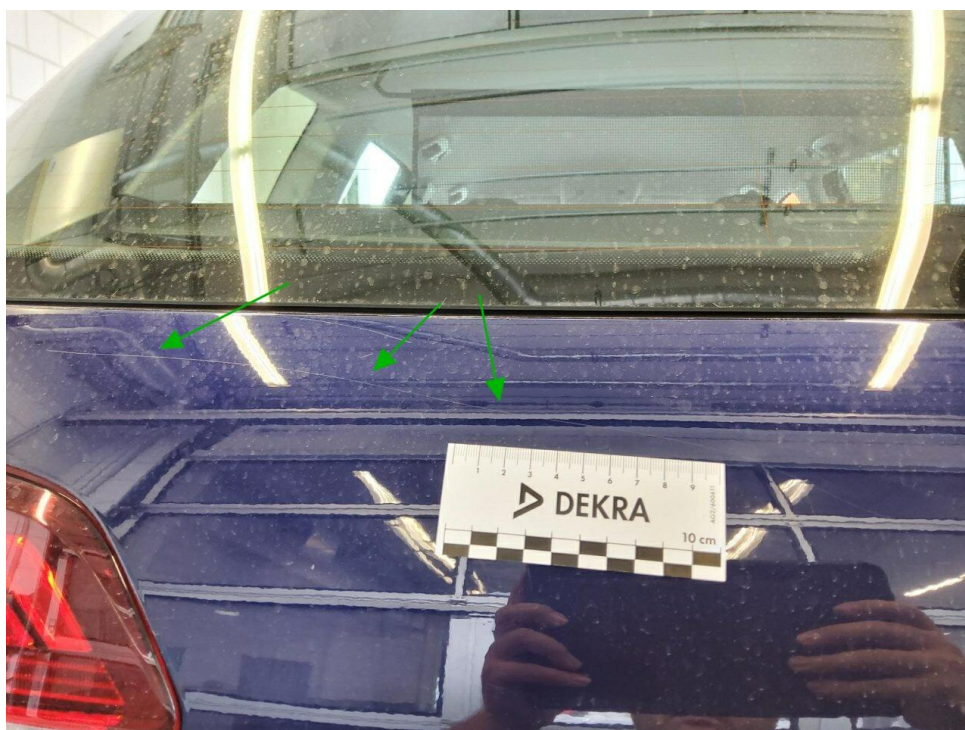
Bild 8 : Heckklappe Lackierung oberhalb, zerkratzt, lackieren

Bild 9 : Heckklappe Lackierung oberhalb, zerkratzt, lackieren

Bild 10 : Heckklappe Lackierung oberhalb, zerkratzt, lackieren

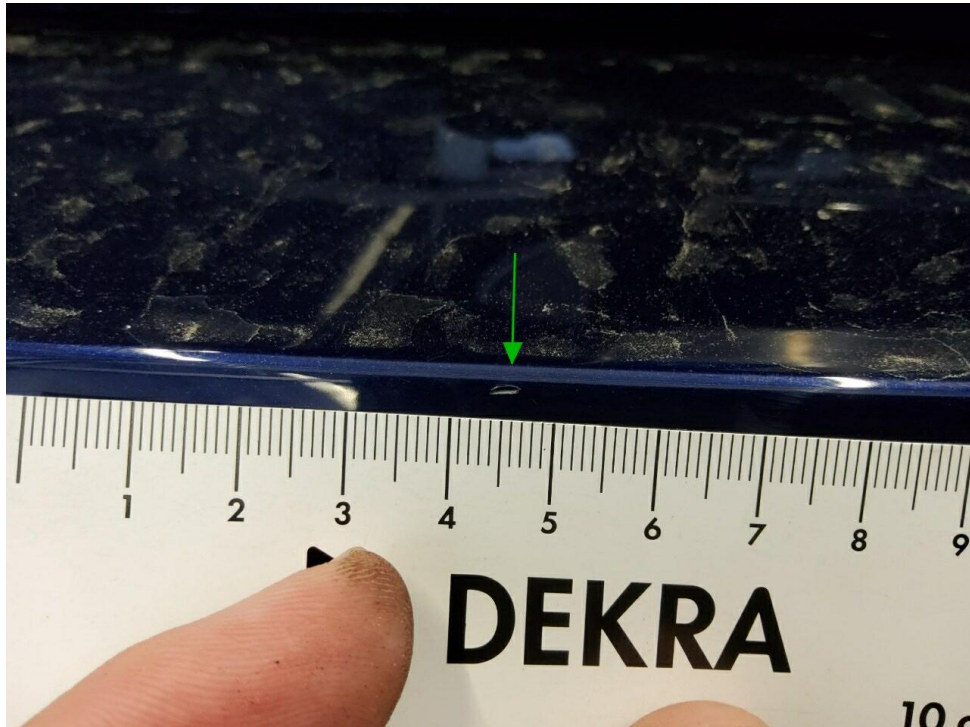
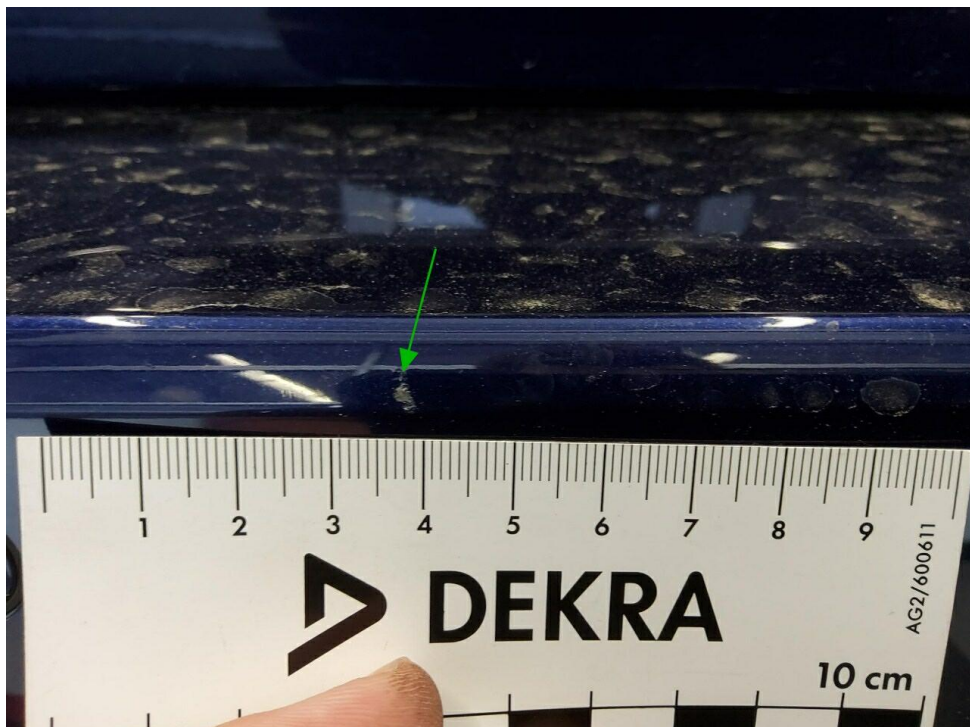
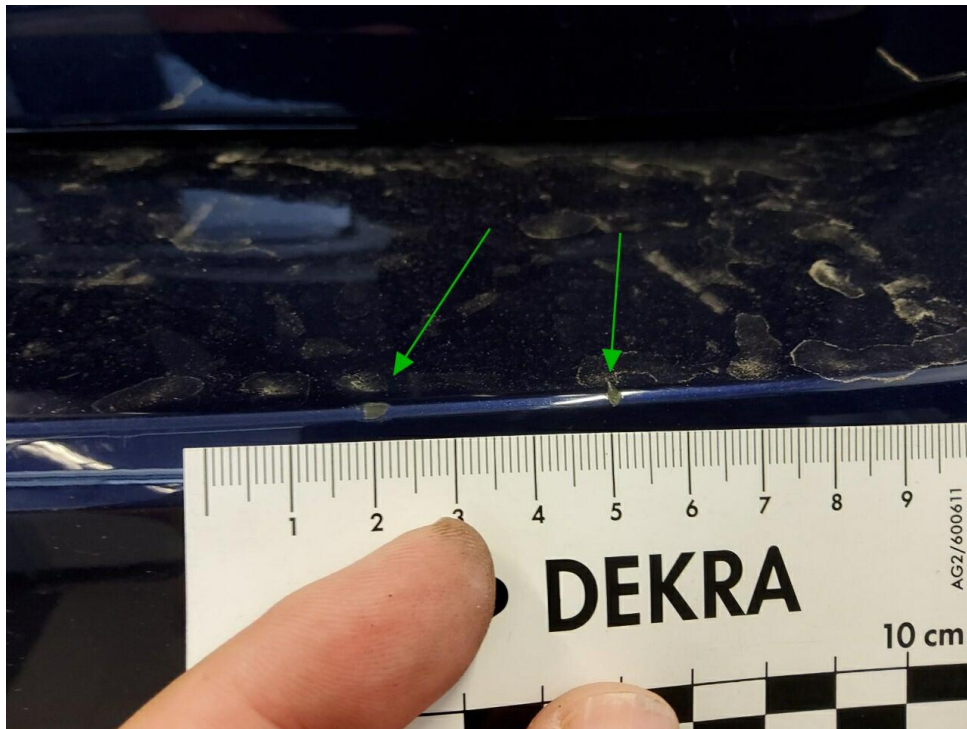
Bild 11 : Stoßfänger hinten Lackierung, zerkratzt, lackieren mit Lackaufbau

Bild 12 : Stoßfänger hinten Lackierung, zerkratzt, lackieren mit Lackaufbau

Bild 13 : Stoßfänger hinten Lackierung, zerkratzt, lackieren mit Lackaufbau

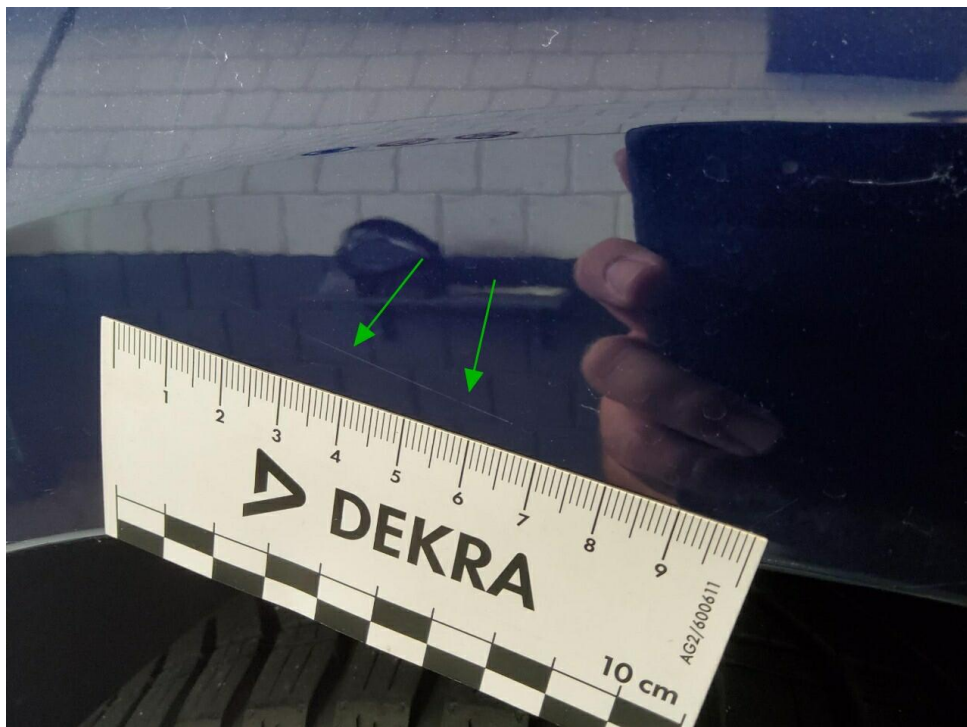
Bild 14 : Seitenteil hinten links Lackierung, zerkratzt, Gebrauchsspur

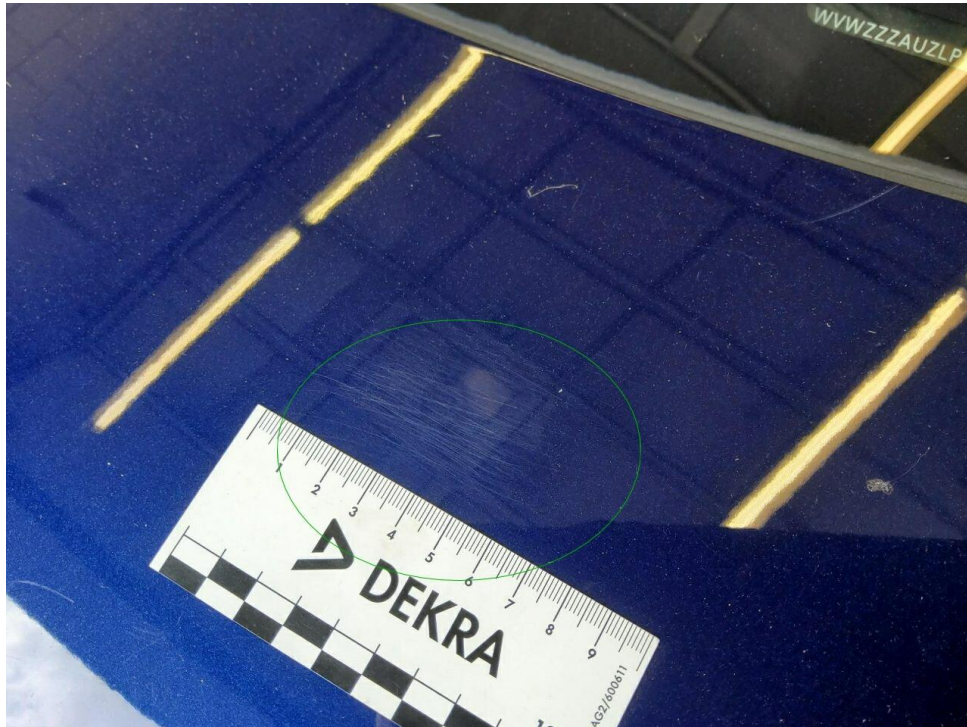
Bild 15 : Motorhaube Lackierung, zerkratzt, polieren

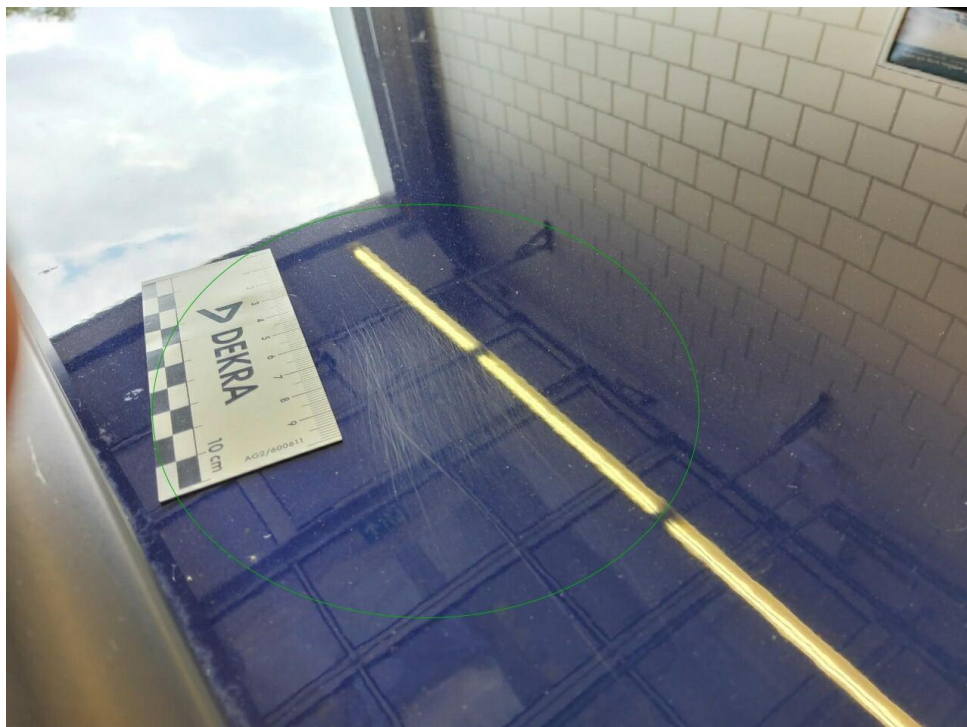
Bild 16 : Dach Lackierung, zerkratzt, polieren

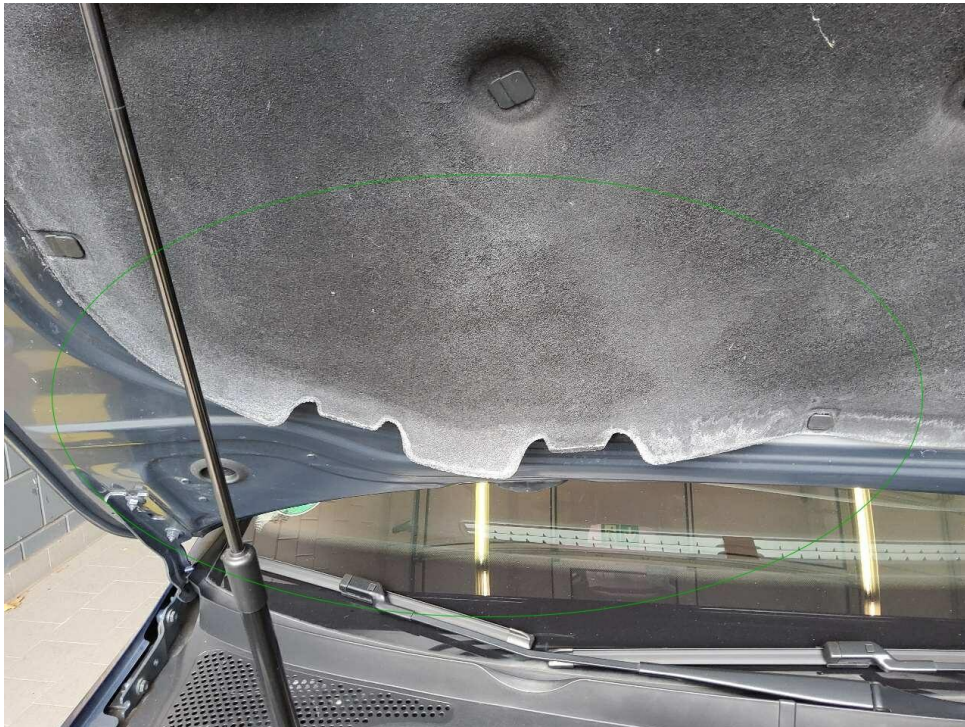
Bild 17 : Dämmmatte Motorhaube deformiert

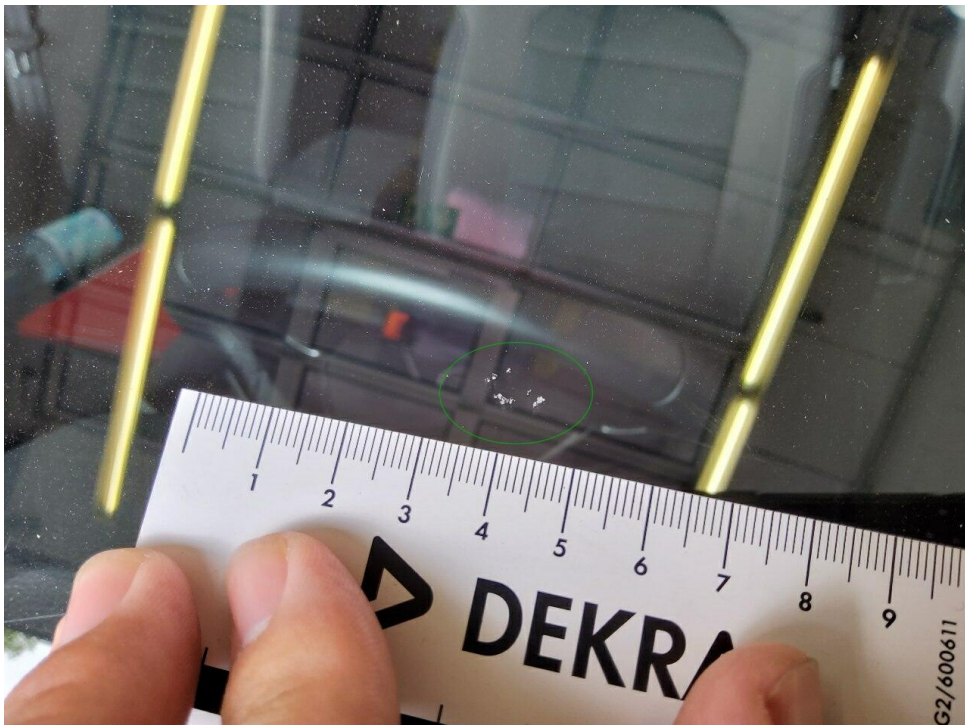
Bild 18 : Windschutzscheibe Steinschlag
