| Typ / Verkaufsbezeichnung | AUV / Golf Variant 1.5 TSI ACT OPF DSG Comfortline |
| Fahrzeug-Ident.-Nr. | WVWZZZAUZLP530094 |

### Zustandsbeschreibung

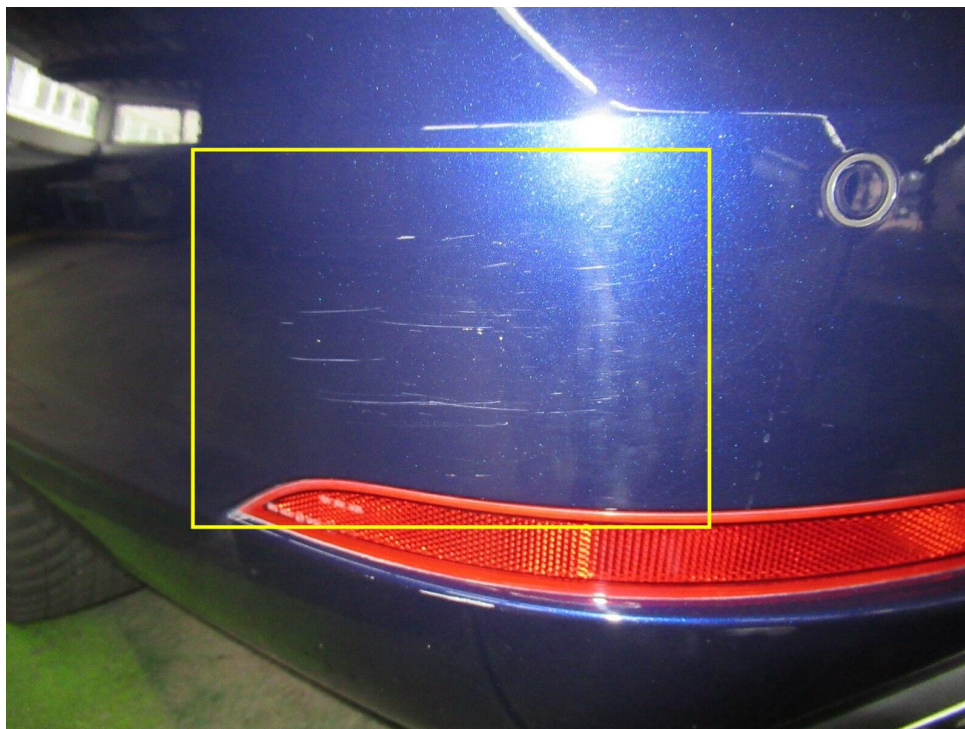
Bild 7 : Stoßfänger hinten seitlich links zerkratzt

Stoßfänger hinten Lackierung, zerkratzt, smart repair; Tür vorne links, deformiert, instandsetzen und lackieren mit Lackaufbau; Tür hinten rechts, eingedellt, instandsetzen und lackieren mit Lackaufbau; Lackvorbereitung.

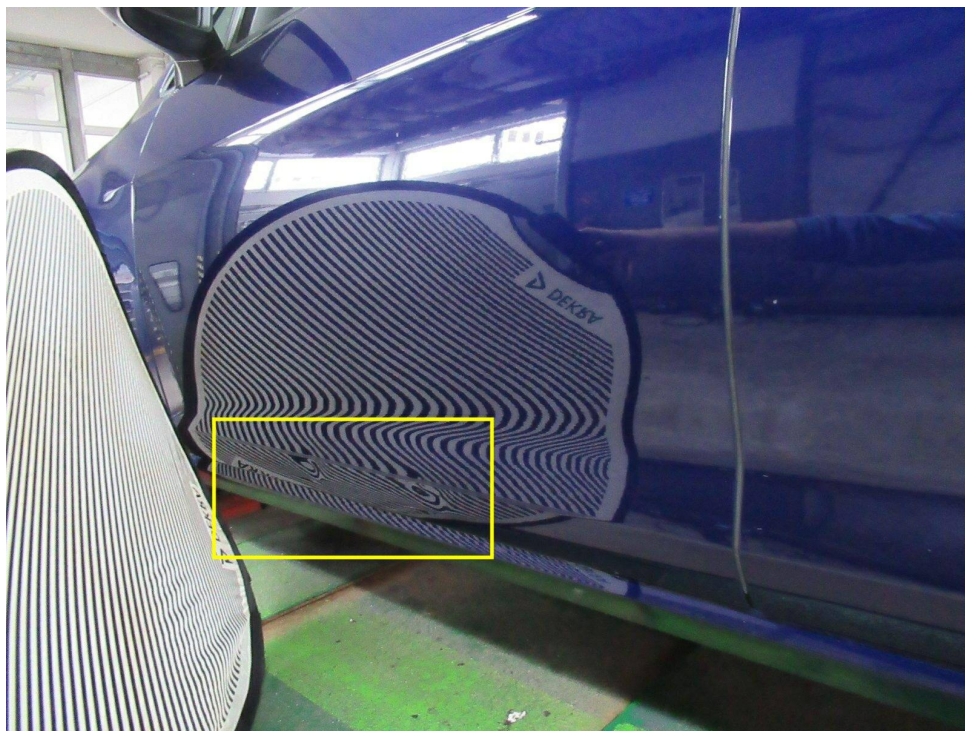
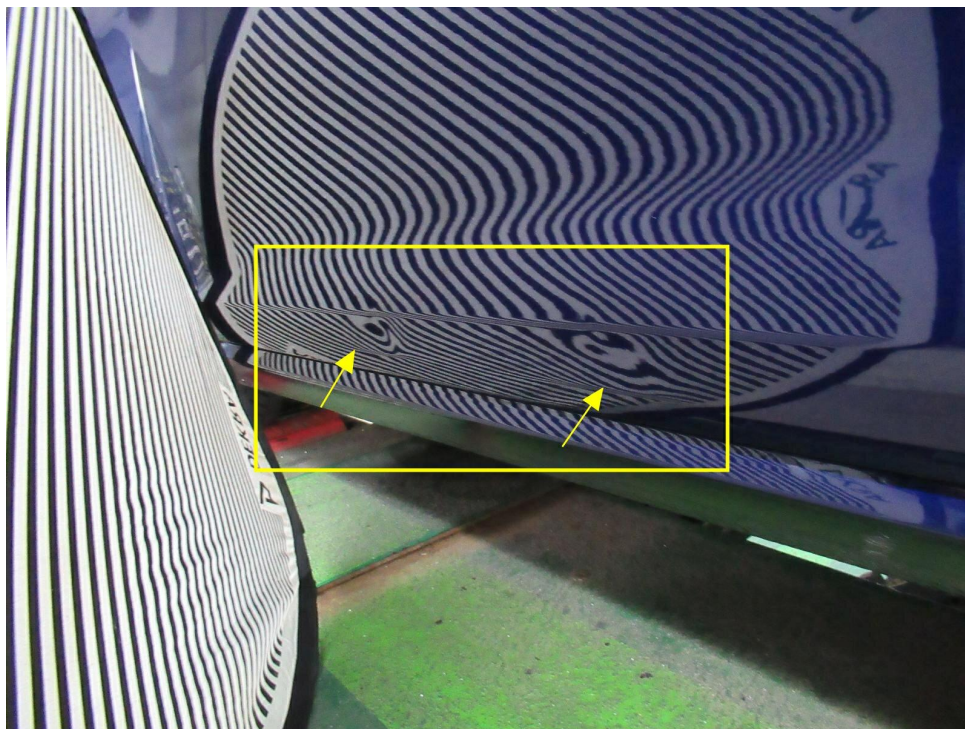
Bild 8 : Tür vorne unten links mehrfach eingedrückt

Bild 9 : Tür vorne unten links mehrfach eingedrückt

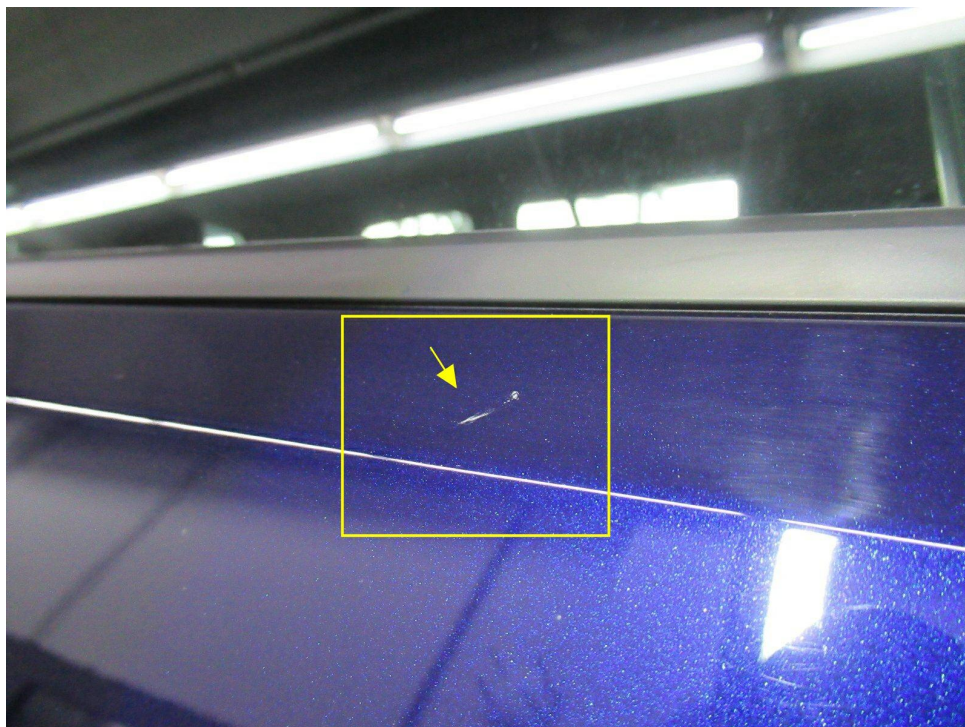
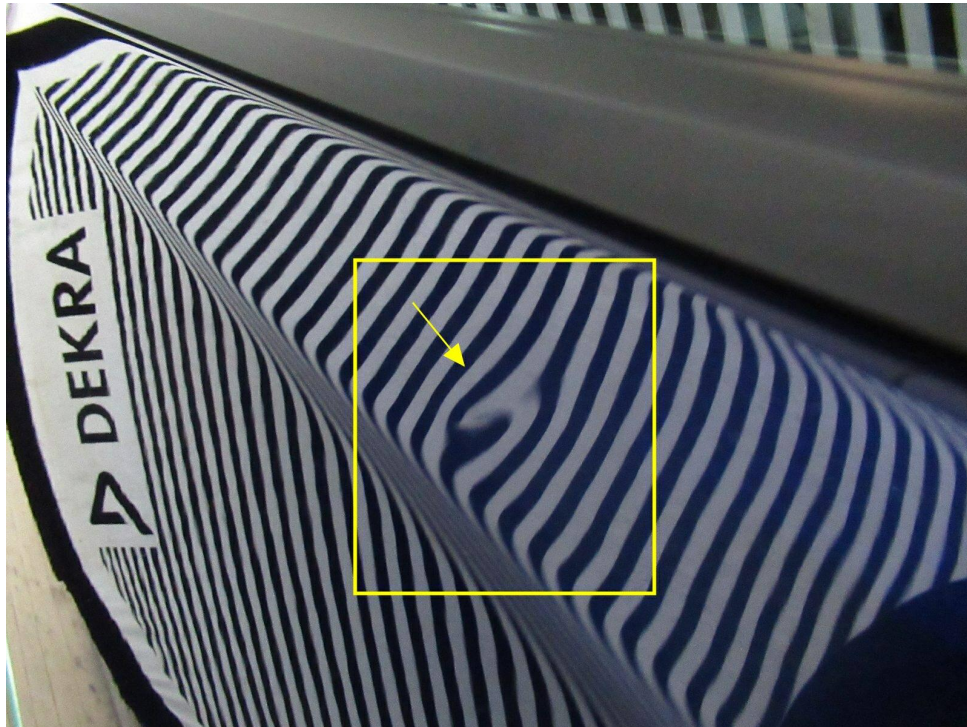
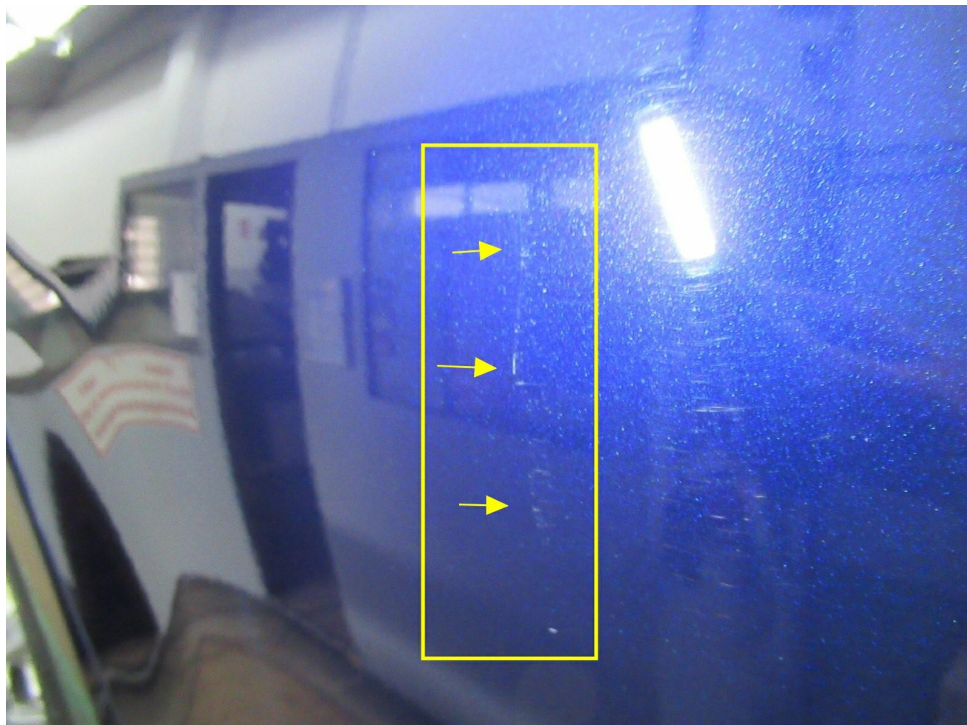
Bild 10 : Tür hinten rechts eingedellt und zerkratzt

Bild 11 : Tür hinten rechts eingedellt und zerkratzt

Bild 12 : Tür hinten rechts eingedellt und zerkratzt
