Bewertungsgutachten

BAD Y916

Fahrzeugart	Lastkraftwagen
Hersteller	Daimler (D)
Typ / Verkaufsbezeichnung	9702.25 / ATEGO 1222 4x2L
Aufbauart	Geschlossener Kasten / mit Ladegerät
HSN / TSN	1313 / 000
Fahrzeug-Ident.-Nr.	WDB9702551L443548

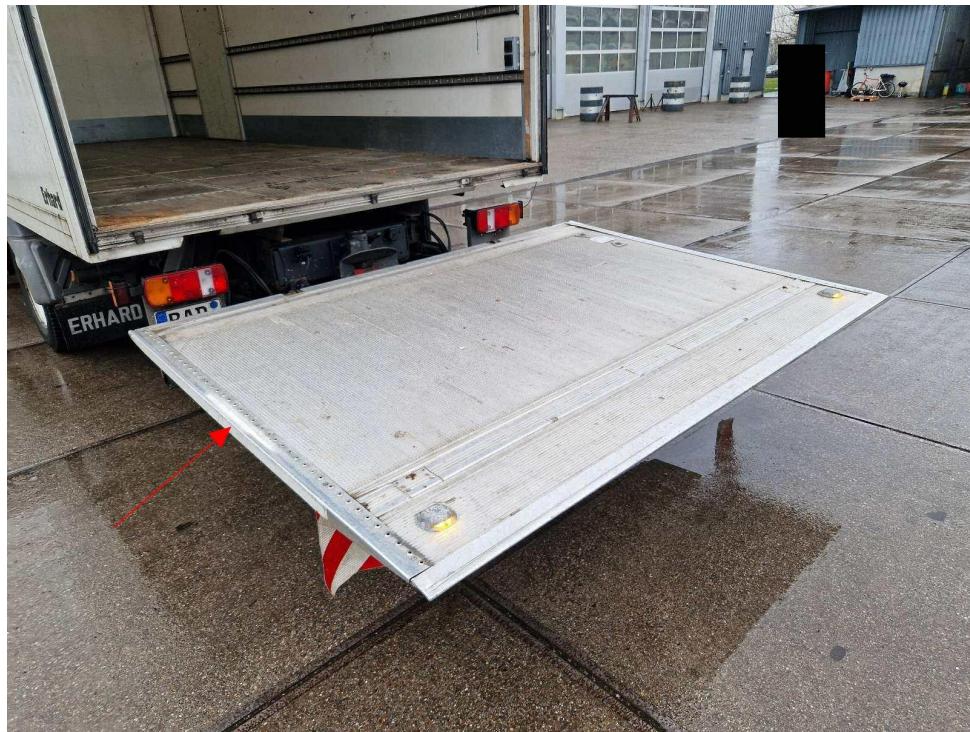
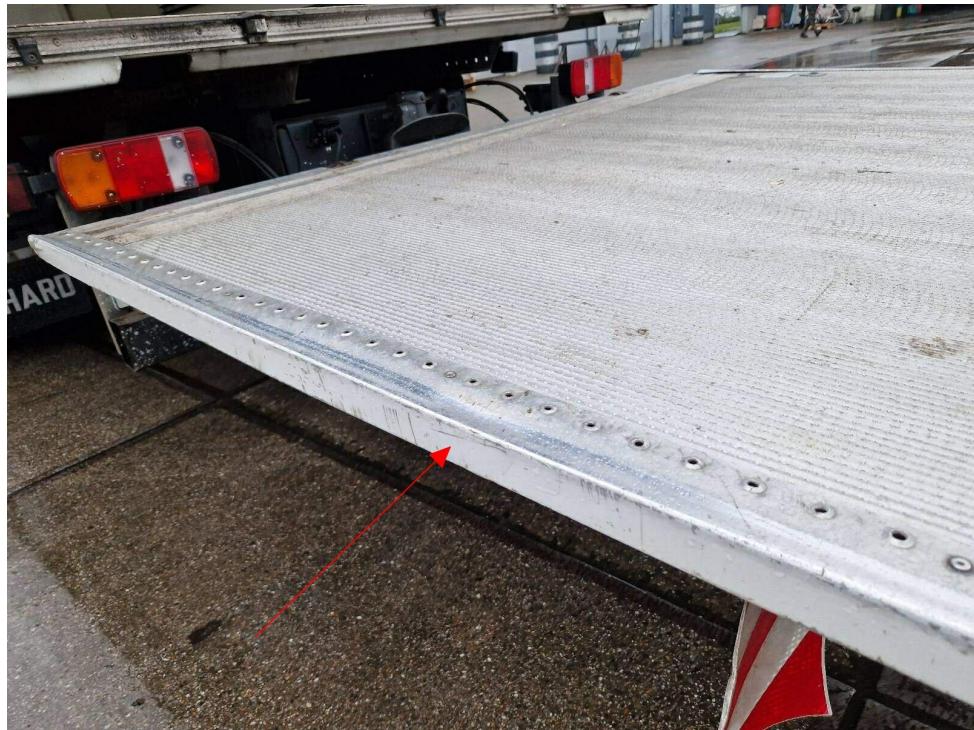
Bild 8 : Ladebordwand Seitenprofil links eingedrückt

Bild 9 : Ladebordwand Seitenprofil links eingedrückt

- Fahrzeug fremdgestartet -Starterbatterie überbrückt, prüfen und Befund festlegen, Schadenerweiterung möglich
- Ladebordwand Seitenprofil links eingedrückt, erneuern (Bild 8, 9)

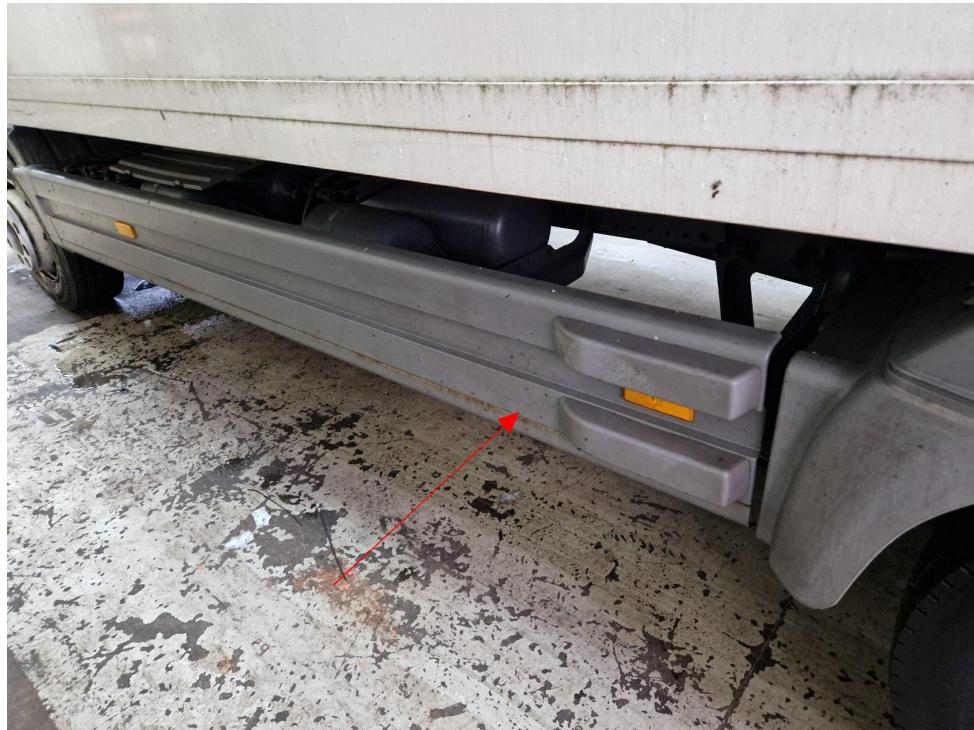
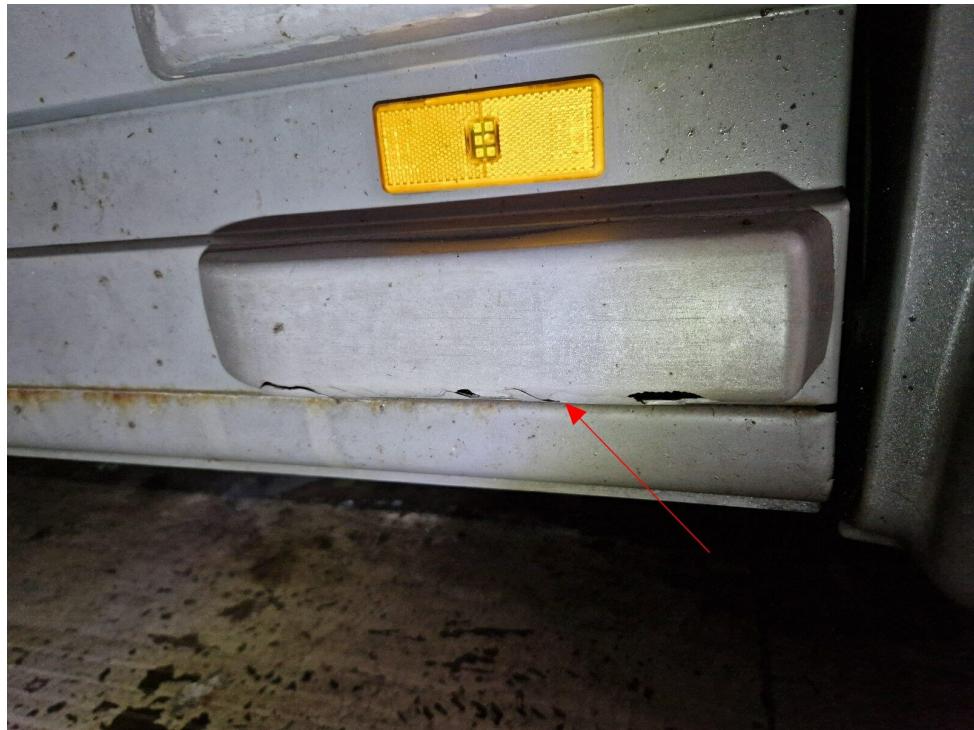
Bild 10 : Seitenverkleidung links gebrochen

Bild 11 : Seitenverkleidung links gebrochen

- Seitenverkleidung links gebrochen, erneuern (Bild 10, 11)
- Kotflügel HA links hinten verformt, erneuern (Bild 12, 13)
- Kofferaufbau Eckprofil hinten links/ Seitenwand link verschrammt, lackieren mit Lackaufbau (Bild 14, 15)

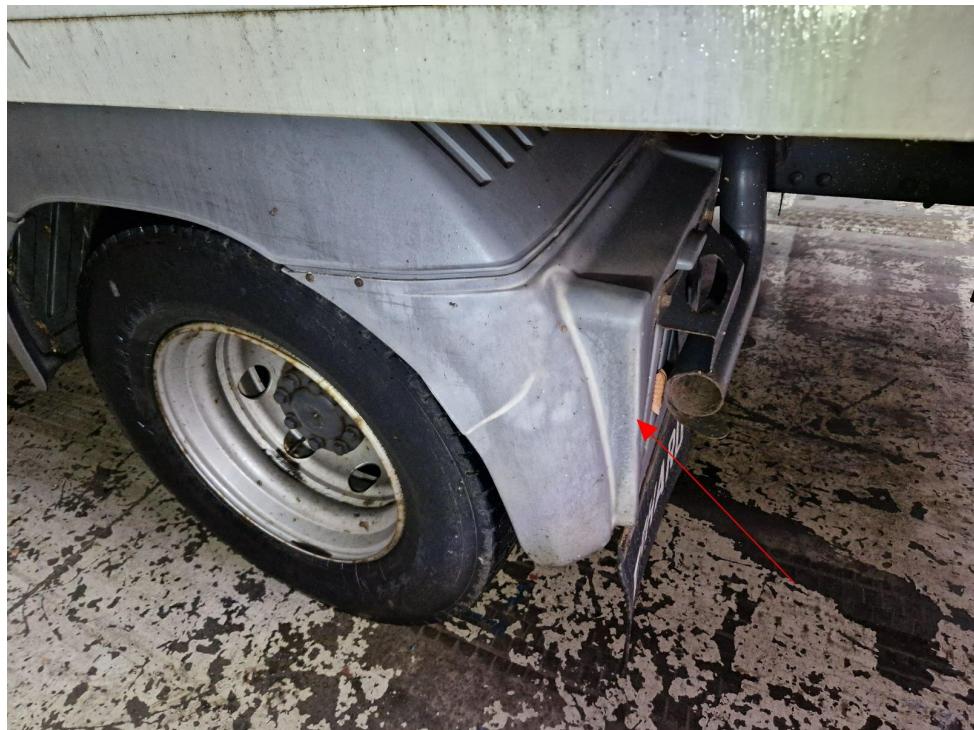
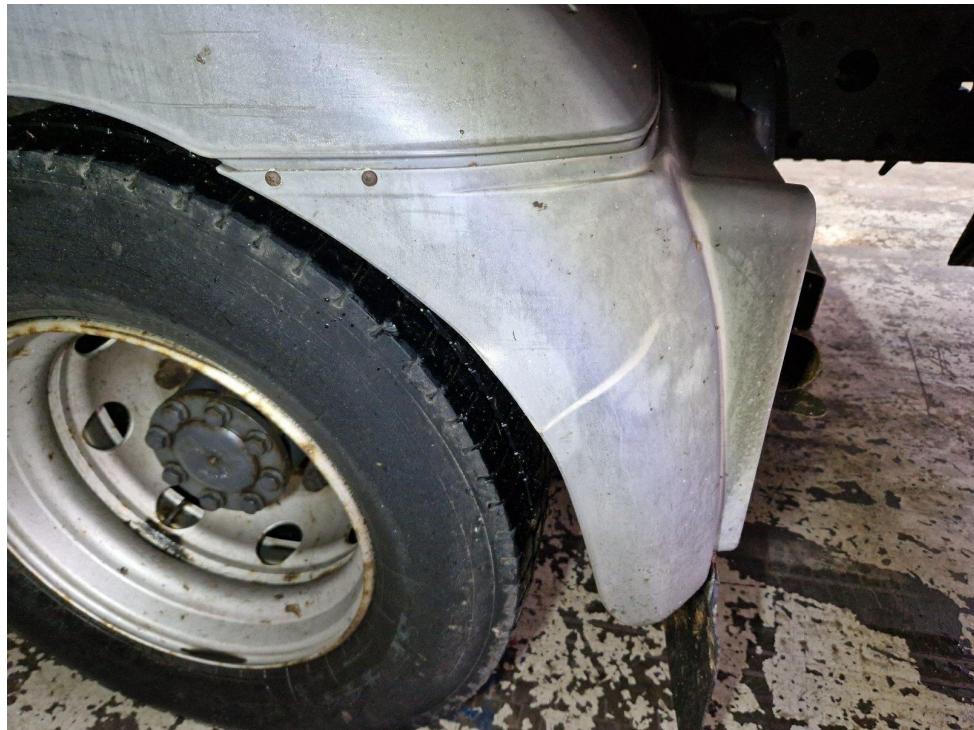
Bild 12 : Kotflügel HA links hinten verformt

Bild 13 : Kotflügel HA links hinten verformt

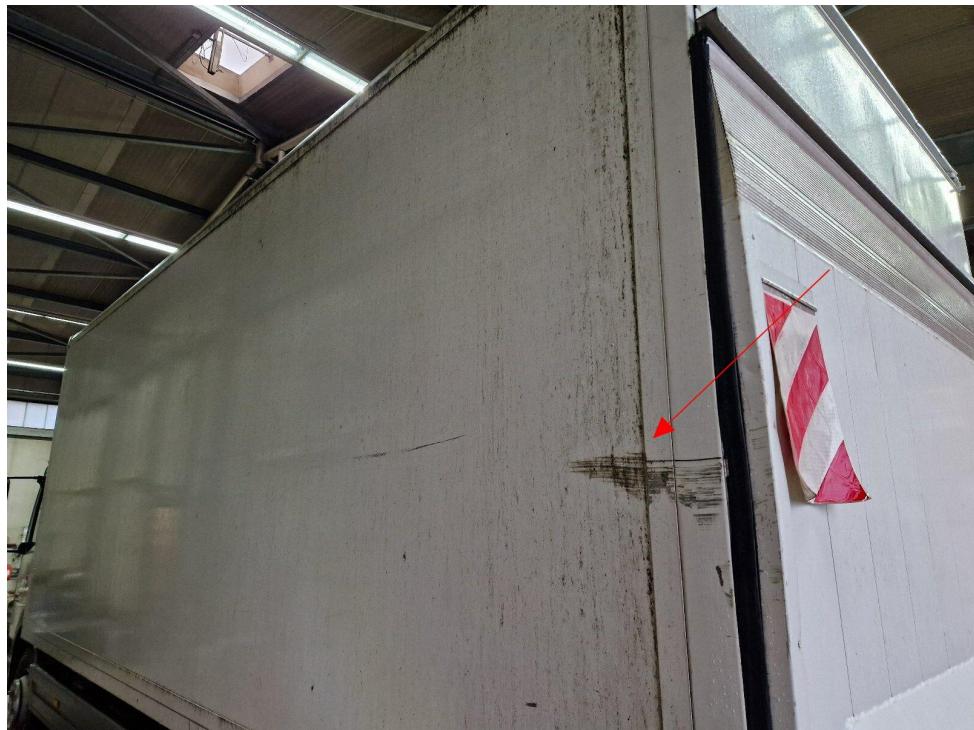
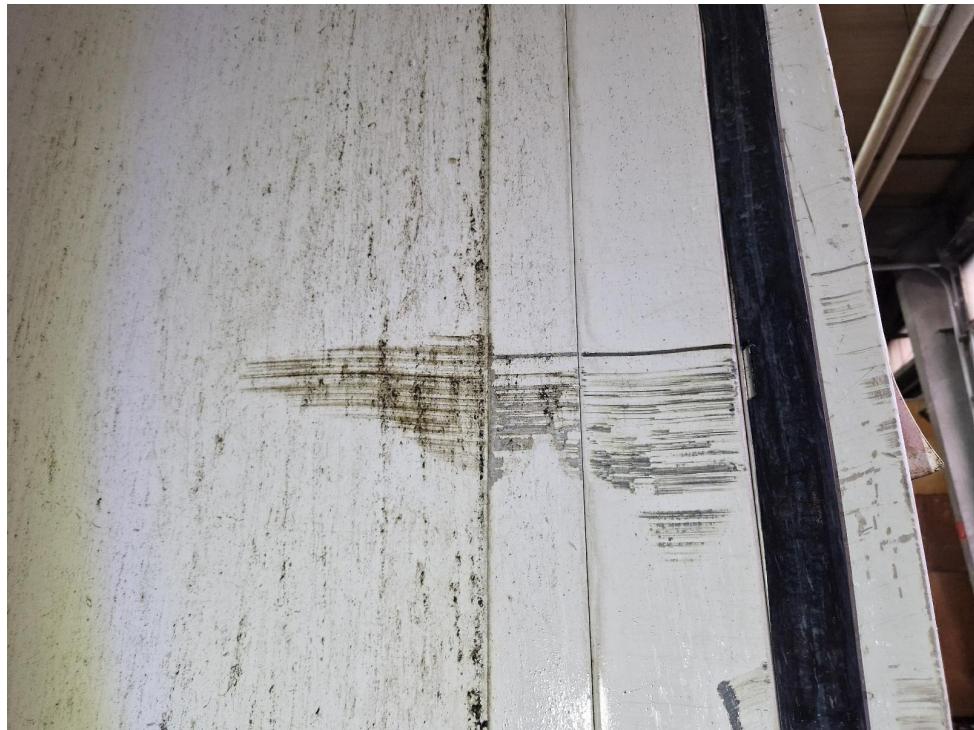
Bild 14 : Kofferaufbau Eckprofil hinten links/ Seitenwand link verschrammt

Bild 15 : Kofferaufbau Eckprofil hinten links/ Seitenwand link verschrammt

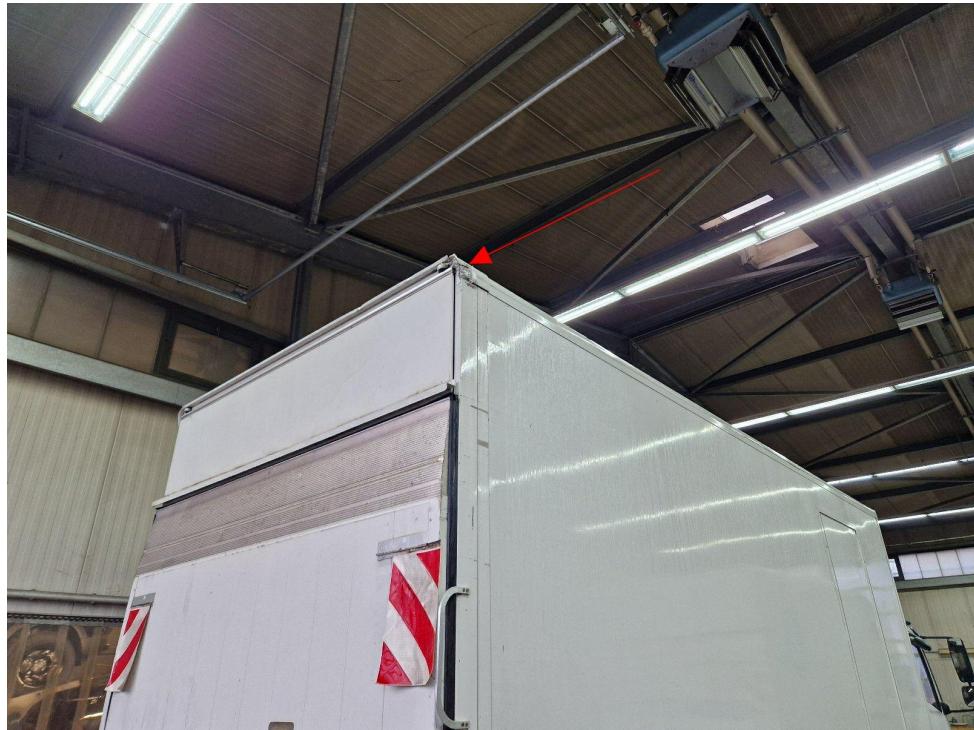
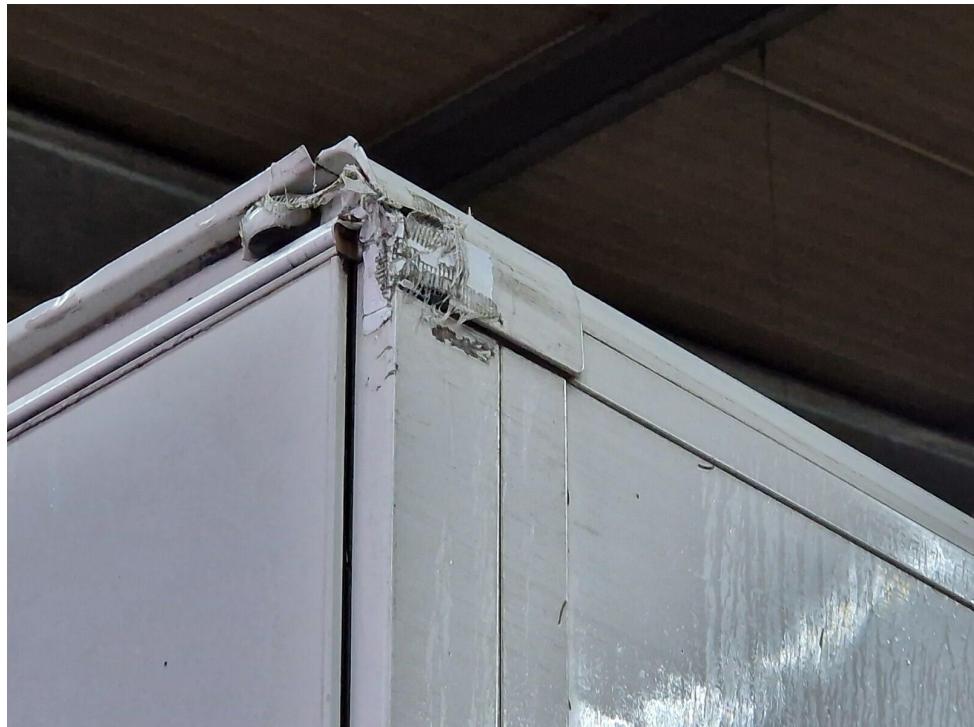
Bild 16 : Kofferaufbau Eckprofil hinten rechts/ Seitenwand eingedrückt

Bild 17 : Kofferaufbau Eckprofil hinten rechts/ Seitenwand eingedrückt

- Kofferaufbau Eckprofil hinten rechts/ Seitenwand eingedrückt, instandsetzen (Bild 16, 17)
- Kofferaufbau Tür rechts eingedrückt, instandsetzen (Bild 23, 24)

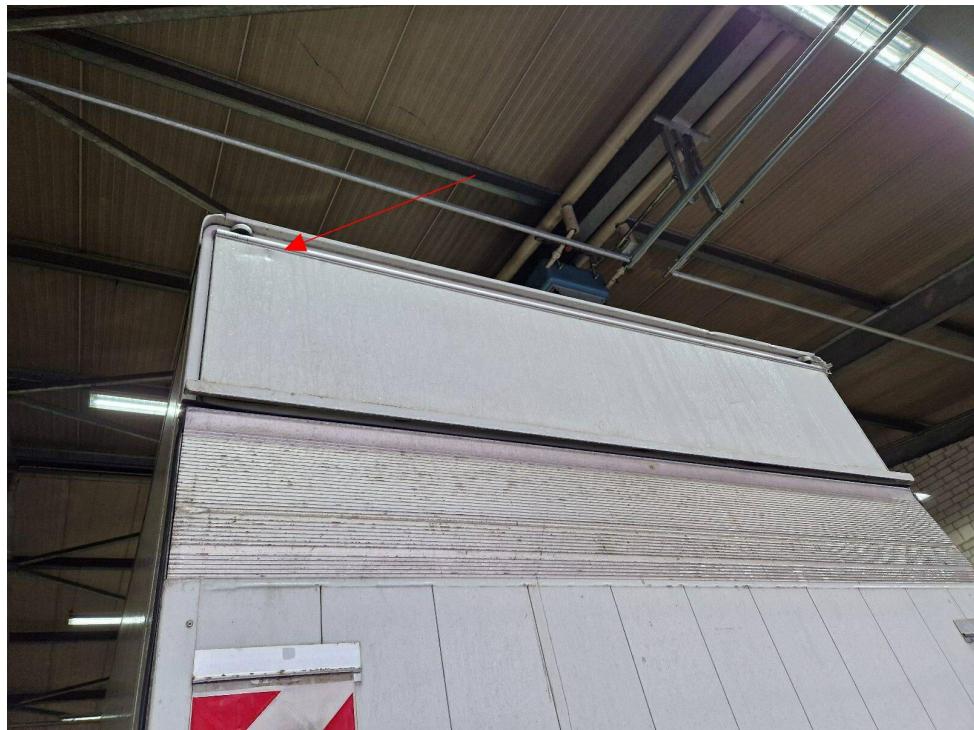
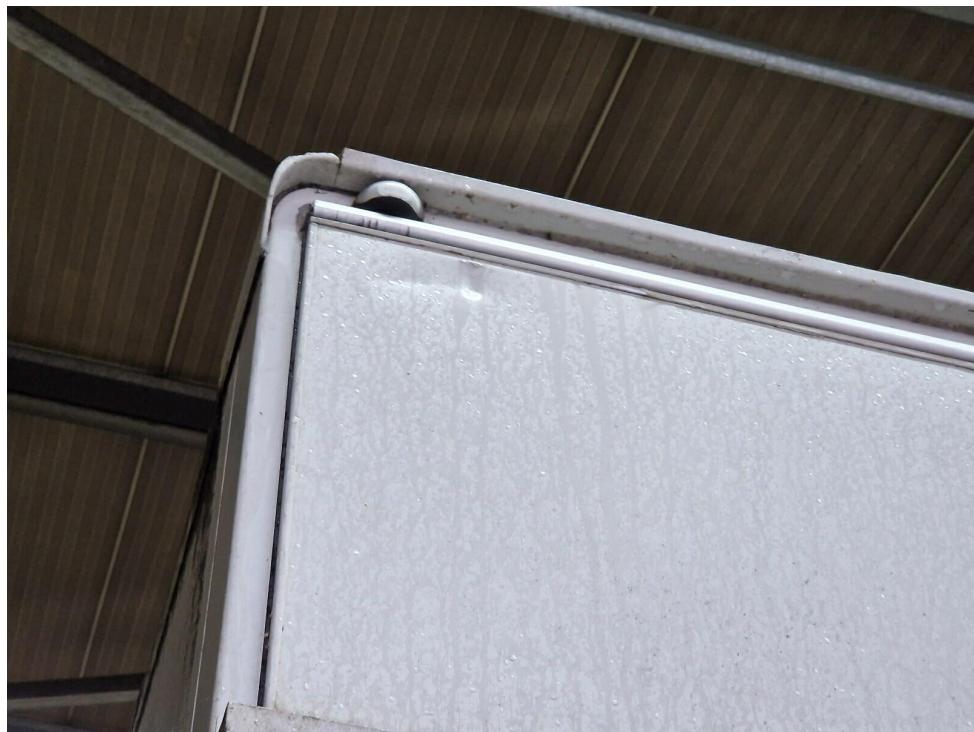
Bild 18 : Klappe Laderaumabschluss eingedrückt

Bild 19 : Klappe Laderaumabschluss eingedrückt

- Verschlussklappe Duo-Matic fest, erneuern (Bild 22)
- Klappe Laderaumabschluss eingedrückt, instandsetzen (Bild 18, 19)
- Einstieg rechts unten verschrammt, lackieren mit Lackaufbau (Bild 27, 28)

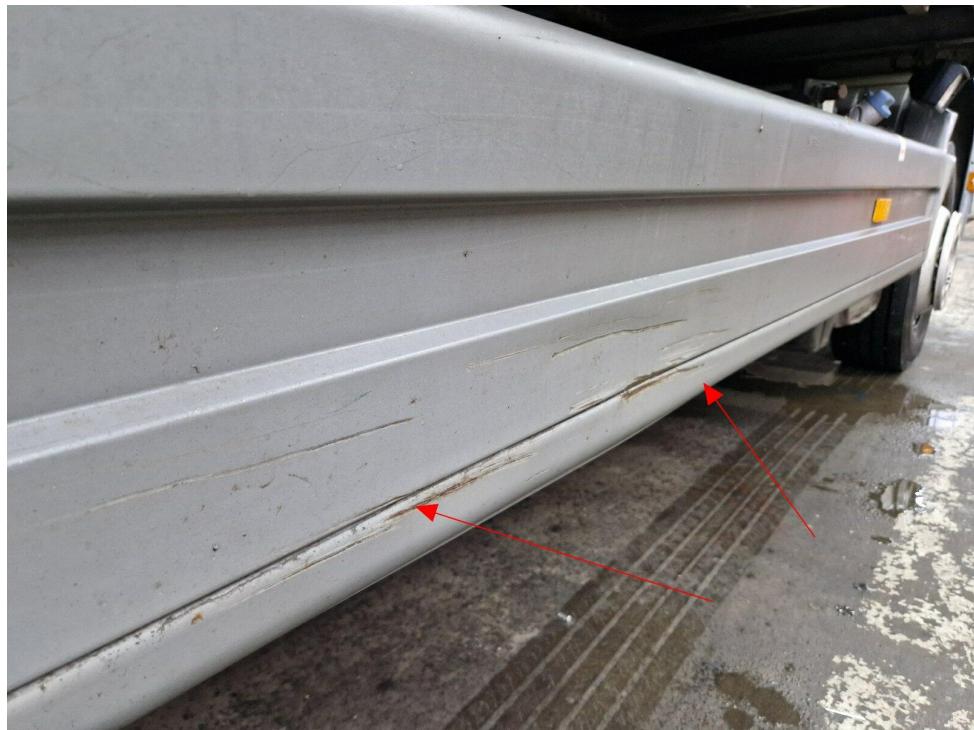
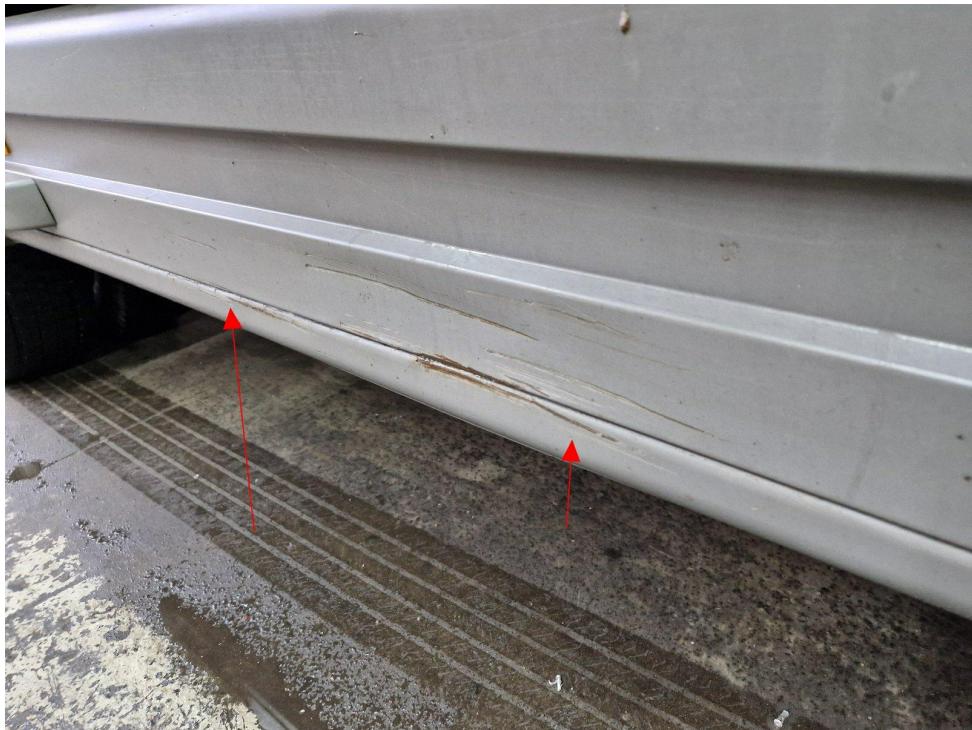
Bild 20 : Seitenverkleidung rechts mehrfach eingedrückt/ verschrammt

Bild 21 : Seitenverkleidung rechts mehrfach eingedrückt/ verschrammt

- Seitenverkleidung rechts mehrfach eingedrückt/ verschrammt, erneuern (Bild 20, 21)

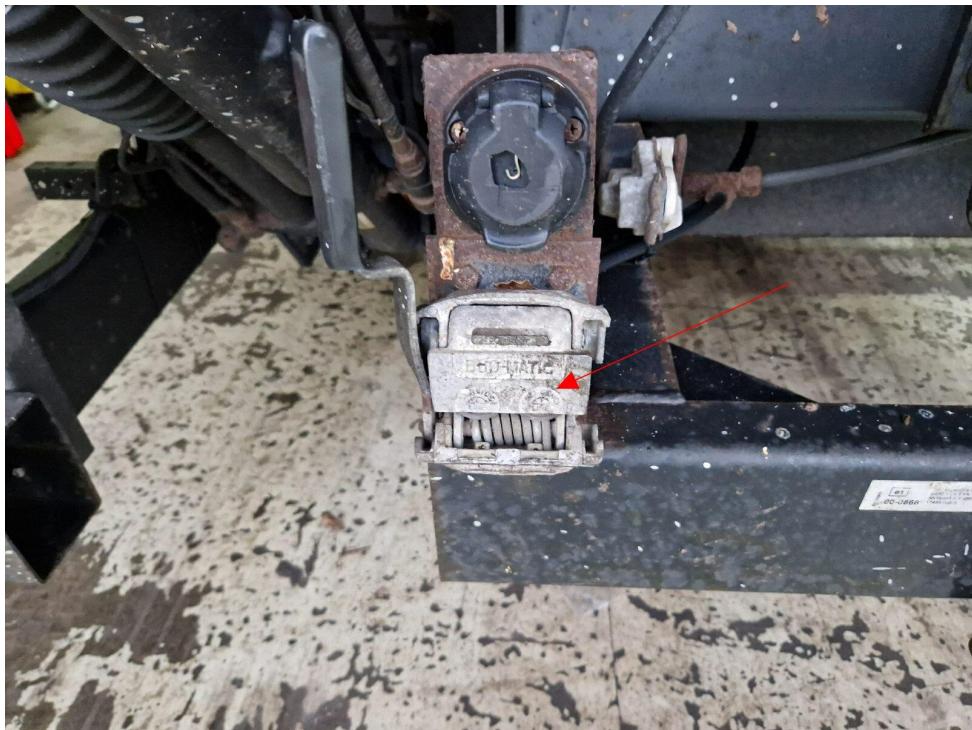
Bild 22 : Verschlussklappe Duo-Matic fest

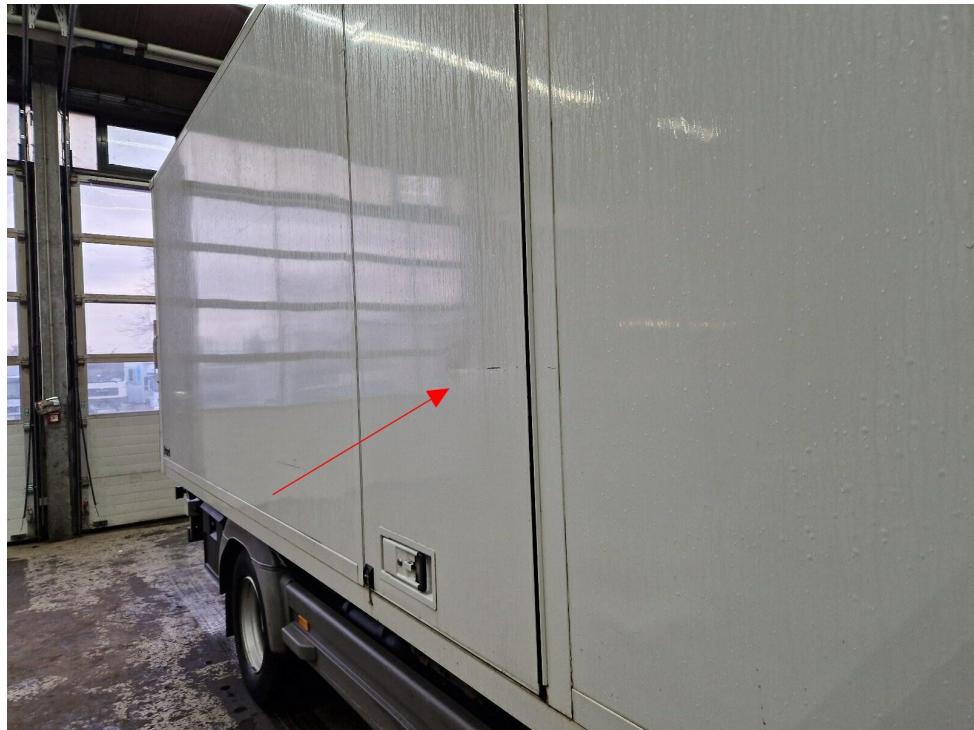
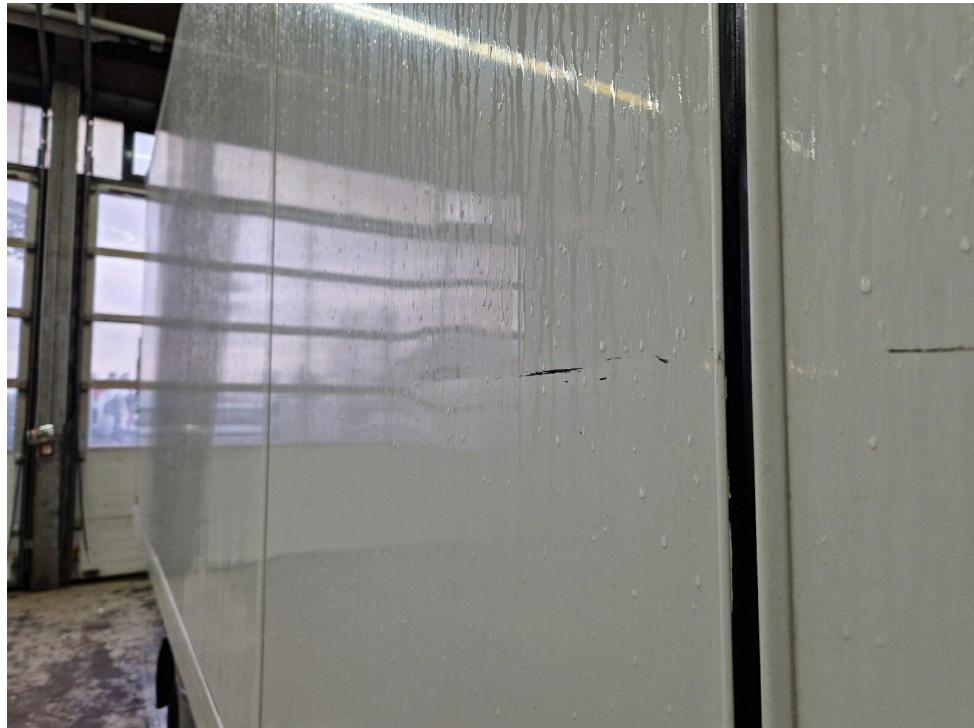
Bild 23 : Kofferaufbau Tür rechts eingedrückt

Bild 24 : Kofferaufbau Tür rechts eingedrückt

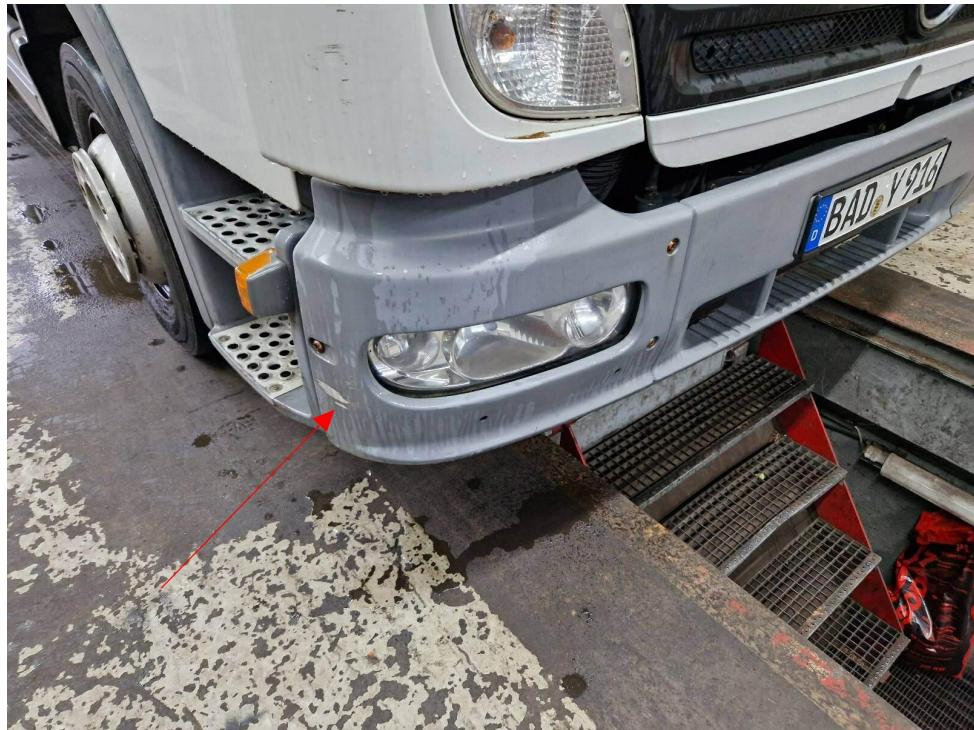
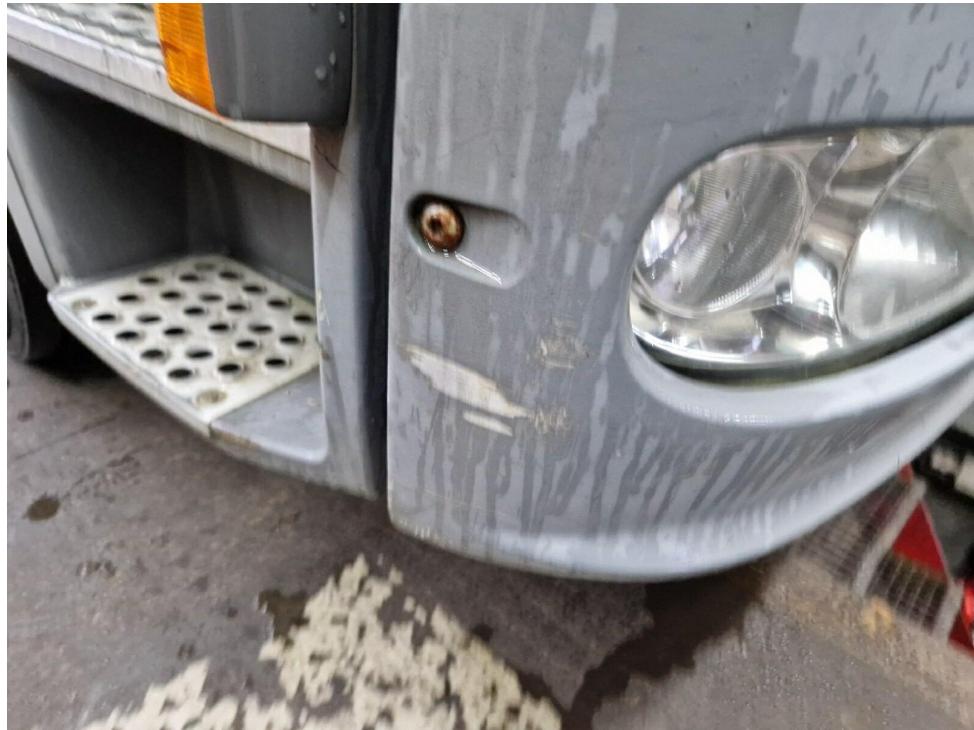
Bild 25 : Stoßstange vorne rechts verschrammt

Bild 26 : Stoßstange vorne rechts verschrammt

- Frontklappe Dichtgummi ausgerissen, erneuern
- Stoßstange vorne links verschrammt, erneuern
- Stoßstange vorne rechts verschrammt, lackieren mit Lackaufbau (Bild 25, 26)

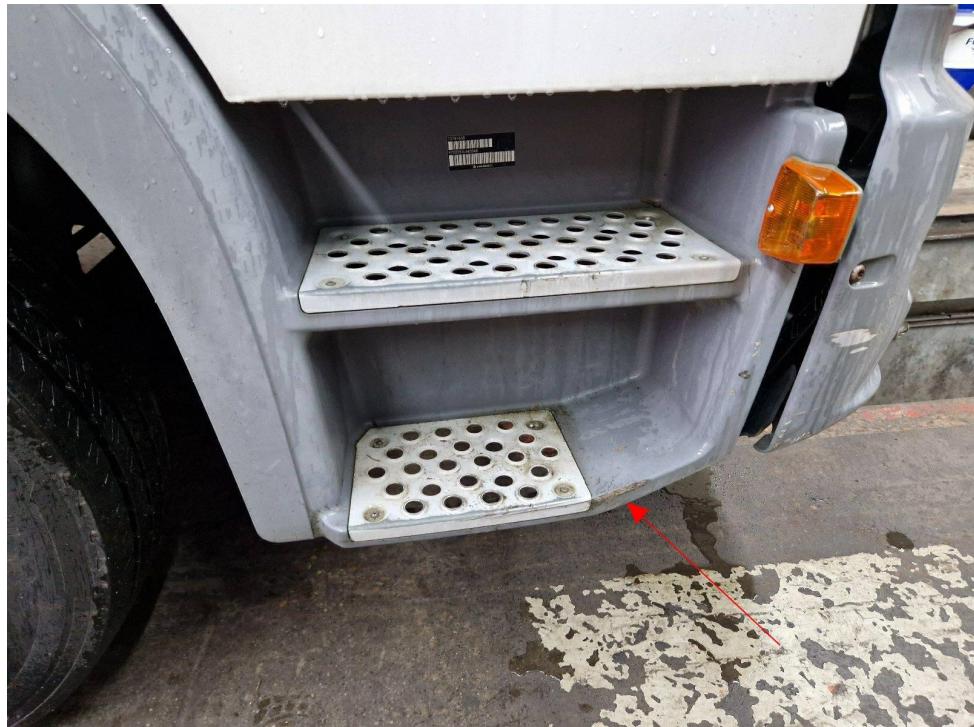
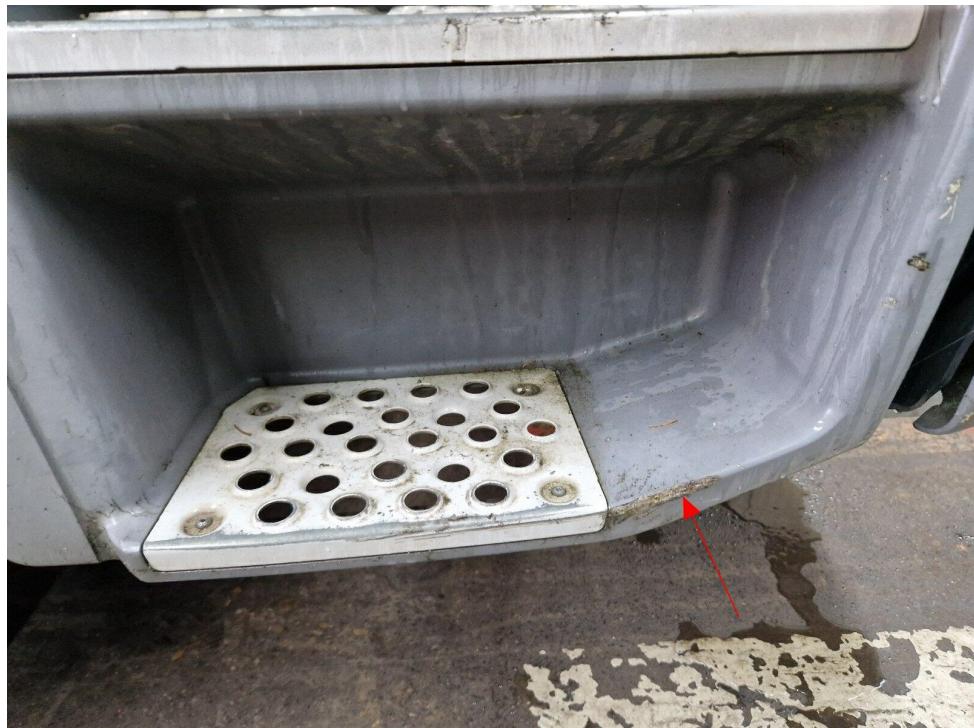
Bild 27 : Einstieg rechts unten verschrammt

Bild 28 : Einstieg rechts unten verschrammt

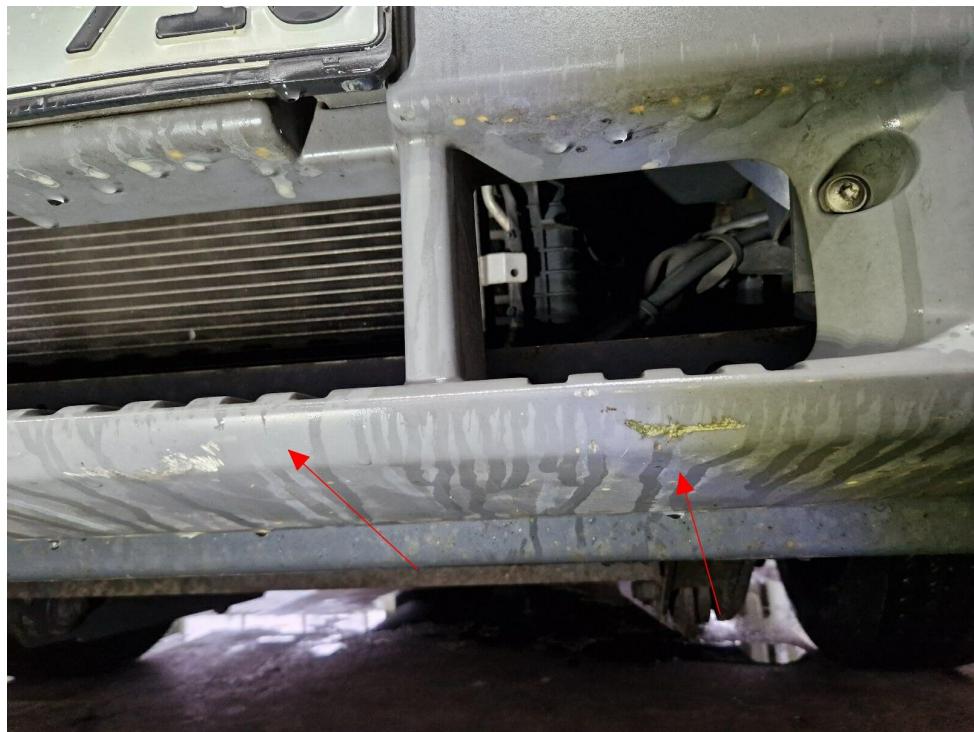
Bild 29 : Stoßfänger vorne Mitte verschrammt

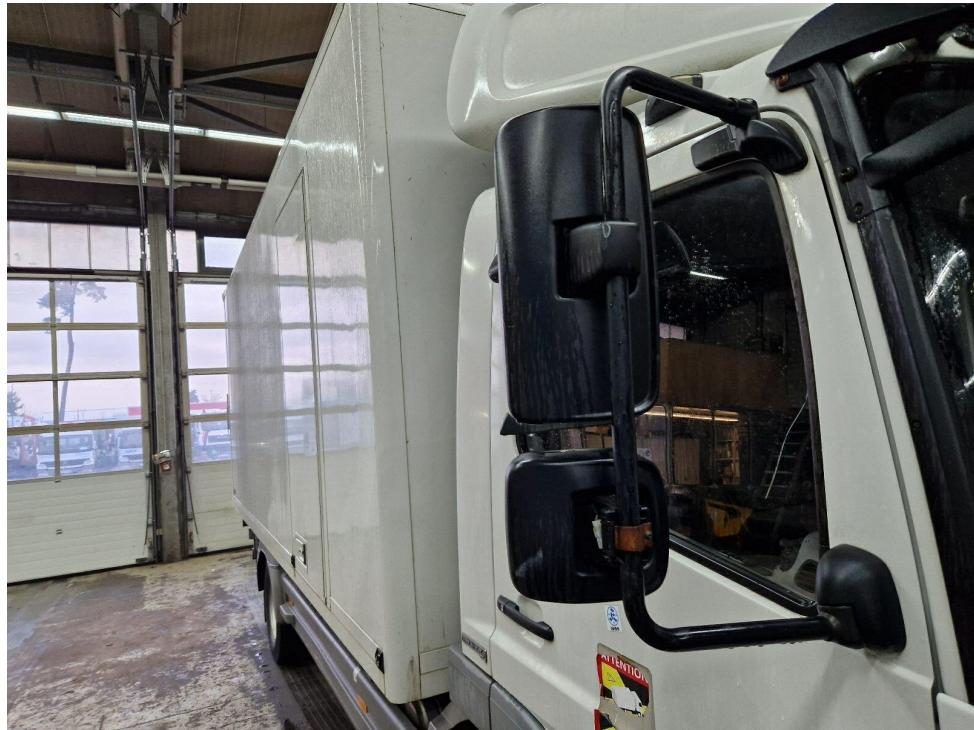
Bild 30 : ASP rechts verschrammt

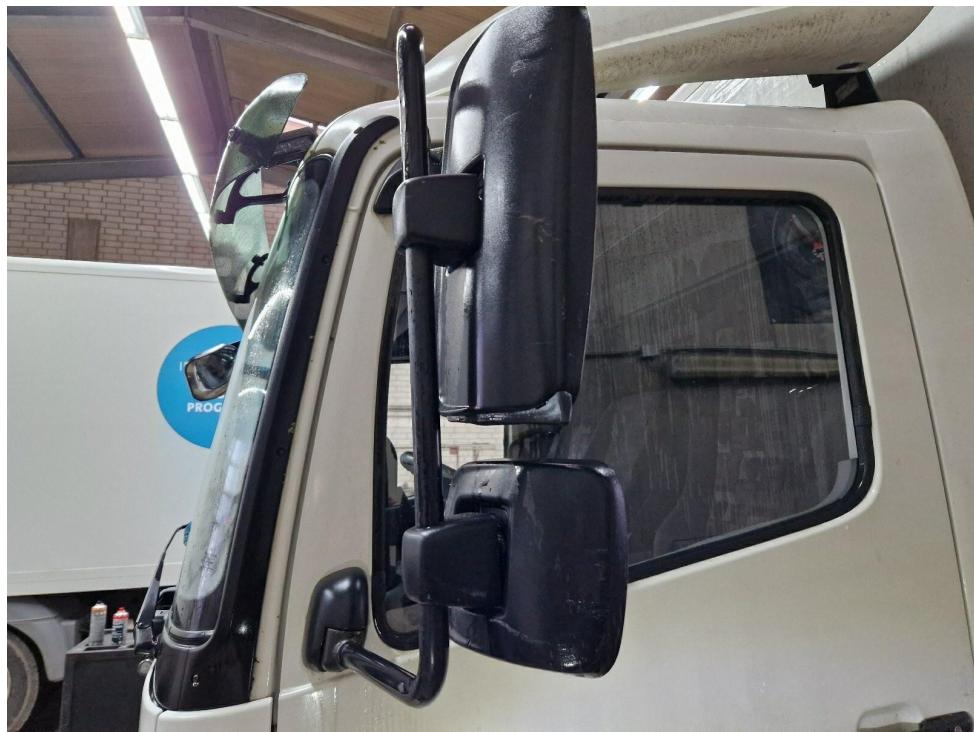
Bild 31 : ASP links verschrammt

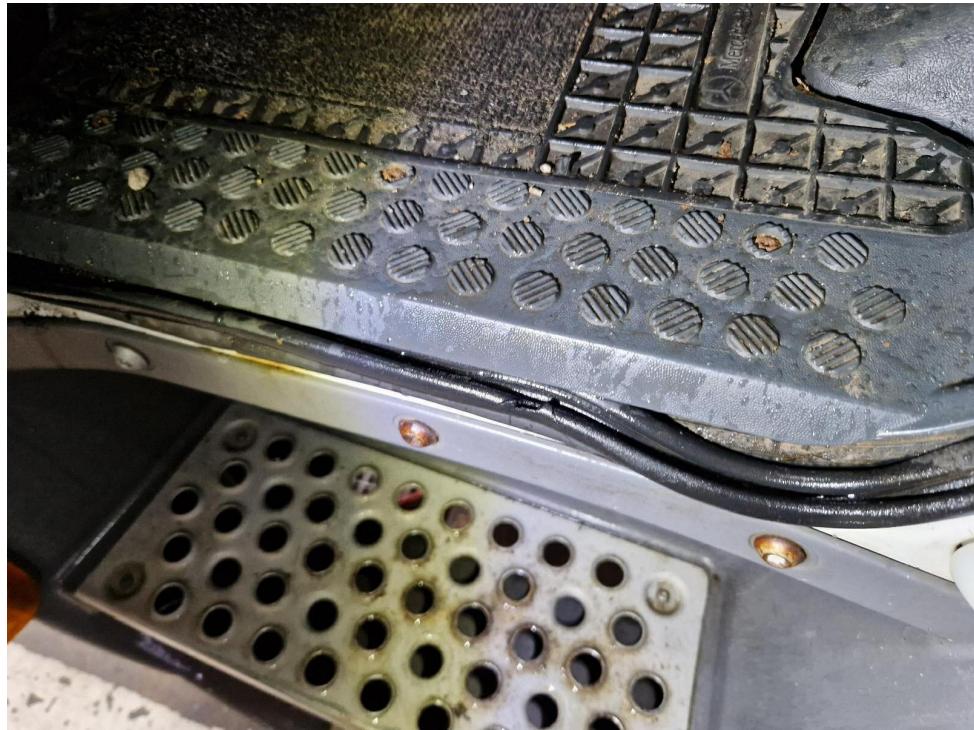
Bild 32 : Einstieg links Türgummi leicht eingerissen
