Wertgutachten

1894697

AC-255 / 711094

Amtliches Kennzeichen:	AC-255	FIN:	711094
HSN/TSN:	0888 / 000	Fahrzeugart:	Anhänger (Anhänger)
Aufbau:	offener Kasten	Hersteller:	Flottmann
Modell:	Flottair 629	Erstzulassung:	11.01.1989
Letztzulassung:	20.02.2001	Nächste HU (Hauptuntersuchung):	02.2026
Laufleistung geschätzt:	20000 Kilometer

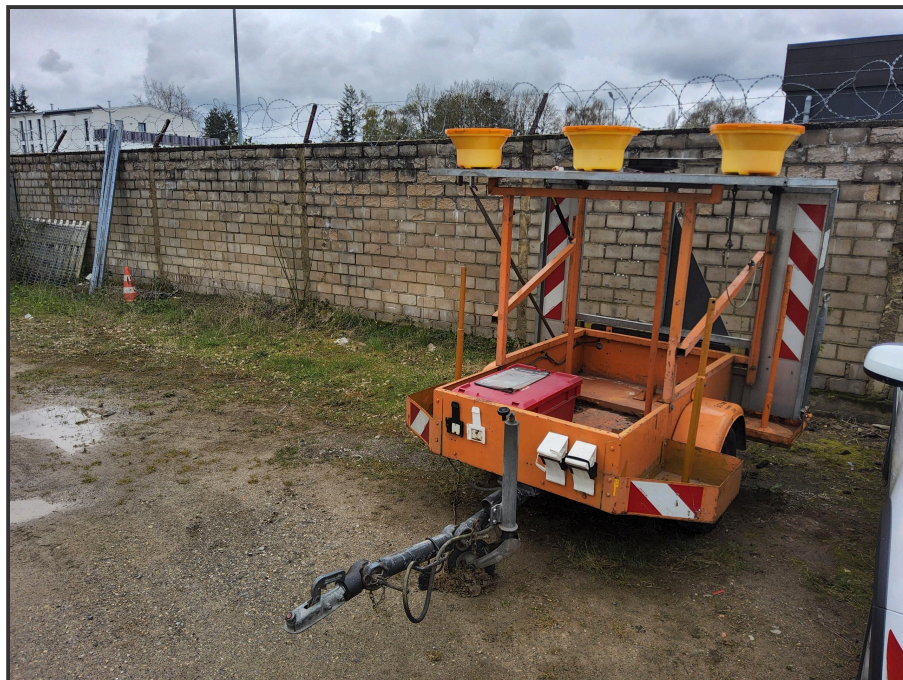
Fahrzeug, Fahrzeug aussen, korrodiert, instandsetzen + lackieren

Der Allgemeinzustand war zum Zeitpunkt der Besichtigung alters- und laufeleistungsentsprechend.
