Wertgutachten

AC-EB1227 / WK3442236L4230068

Amtliches Kennzeichen:	AC-EB1227	FIN:	WK3442236L4230068
HSN/TSN:	0436 / AAP	Fahrzeugart:	sonstiges Fahrzeug (sonstige KFZ)
Aufbau:	Saugkehrmaschine	Hersteller:	Kärcher
Modell:	MC130 Plus	Erstzulassung:	22.05.2020
Letztzulassung:	22.05.2020	Anzahl Vorbesitzer:	0
Anzahl Türen:	2	Sitz-/Steh-/Liegeplätze:	2 / - / -
Leistung:	48,0 KW	Hubraum:	2.434 ccm
Antriebsart:	Diesel	Antriebskonzept:	Allradantrieb
Getriebeart:	Automatik	Laufleistung geschätzt:	10000 km

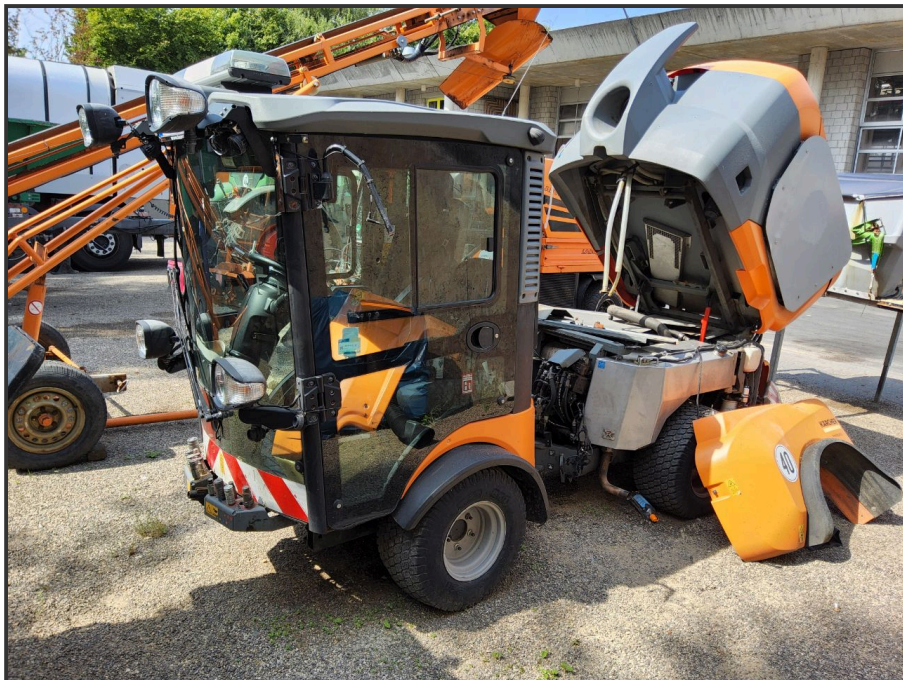
Das Fahrzeug hatte zum Zeitpunkt der Besichtigung einen Zustand, der aus der Sicht des Sachverständigen als "verbraucht" bezeichnet werden muss.

Das Fahrzeug ist teilzerlegt und kann nur noch als Teileträger verwendet werden.
