# Wertgutachten

1964154

AC-EB1181 / WMAN36ZZ5KY396371

| <b>Modell:</b> | TGM 13.250 4x4BL | <b>Erstzulassung:</b> | 14.10.2019 |

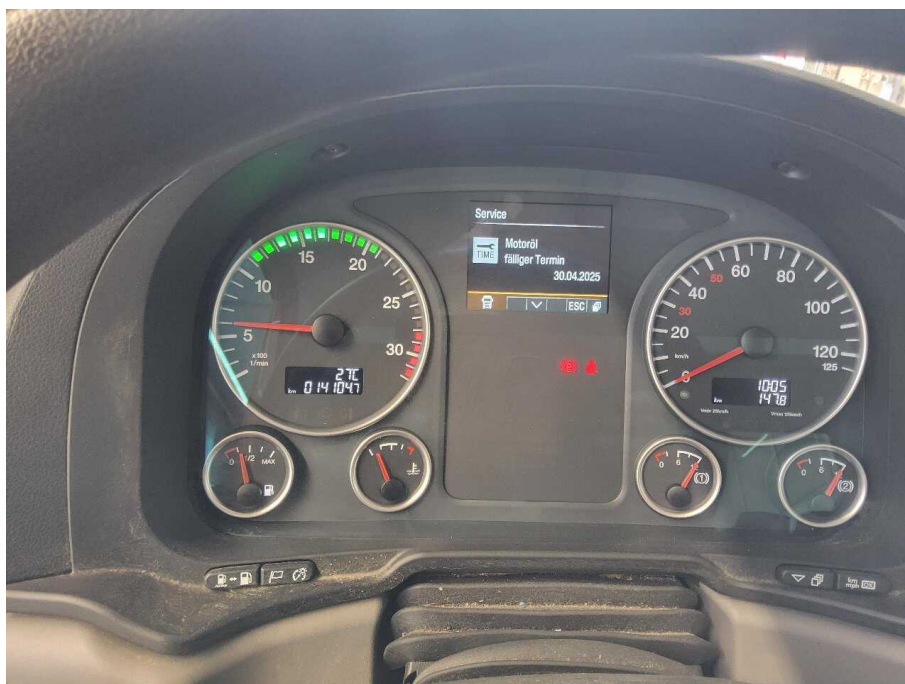
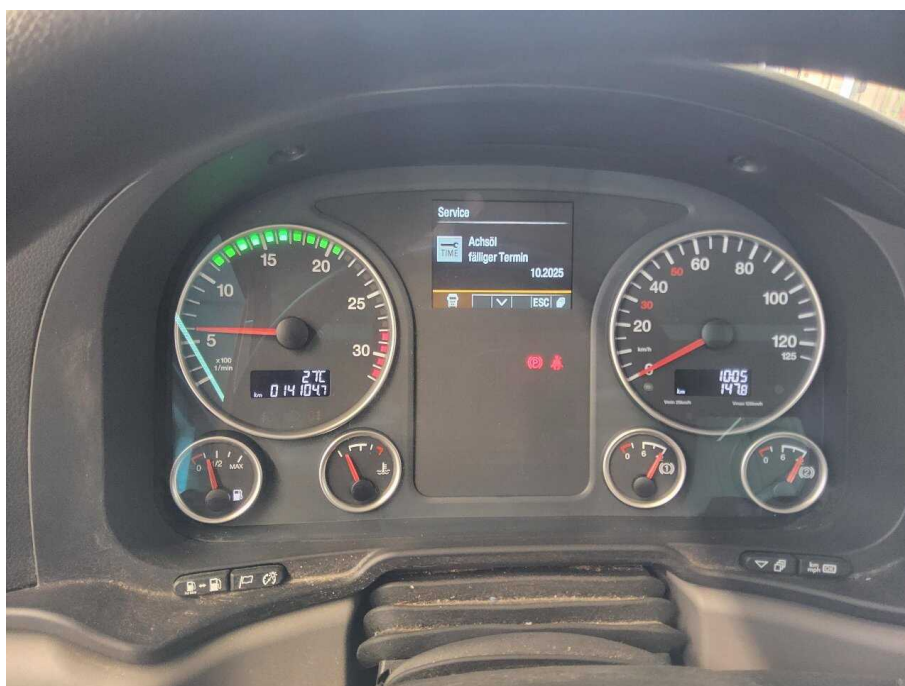
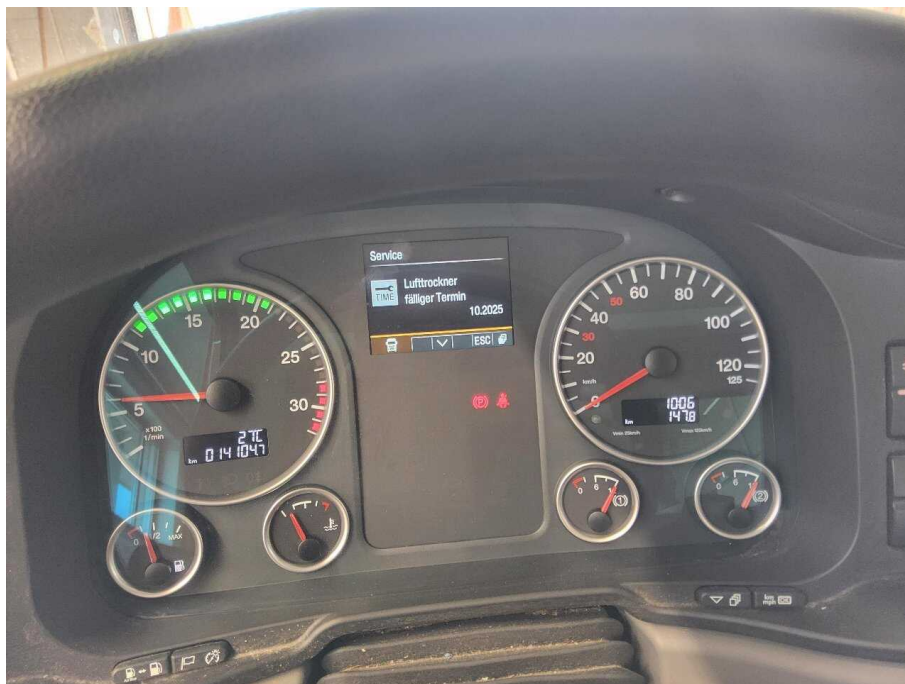
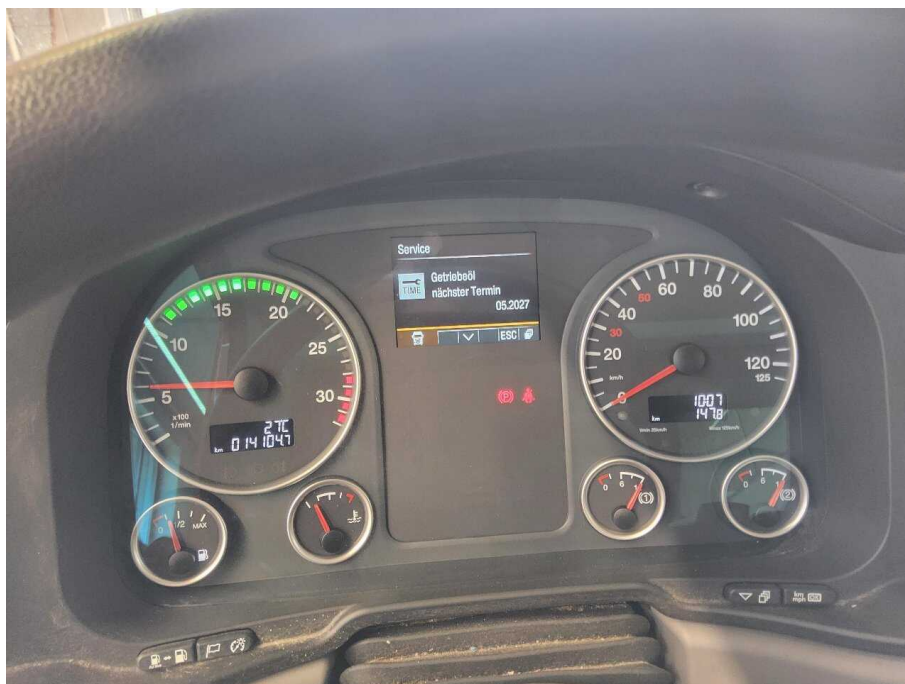
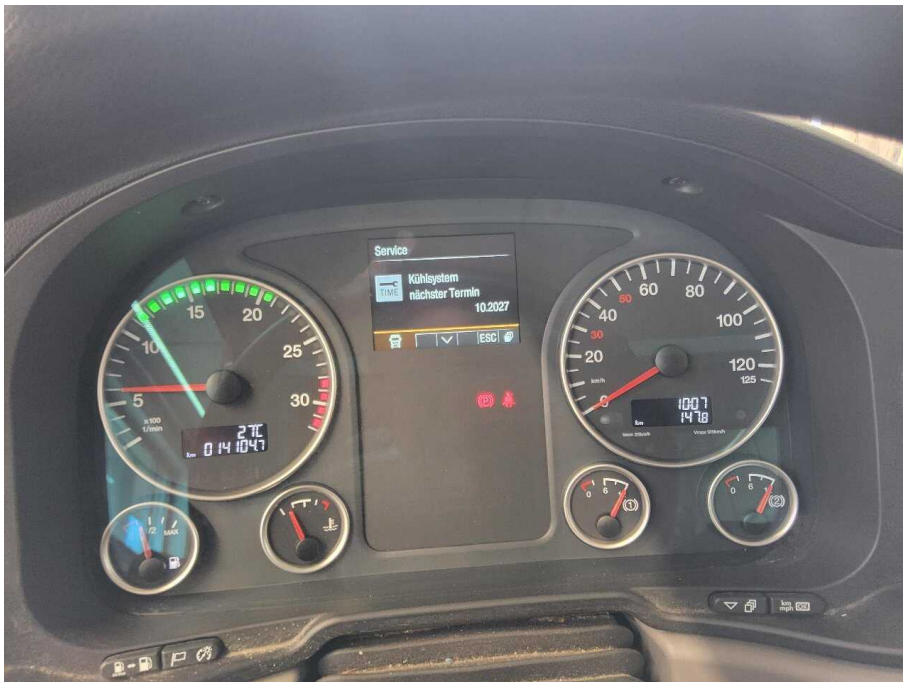
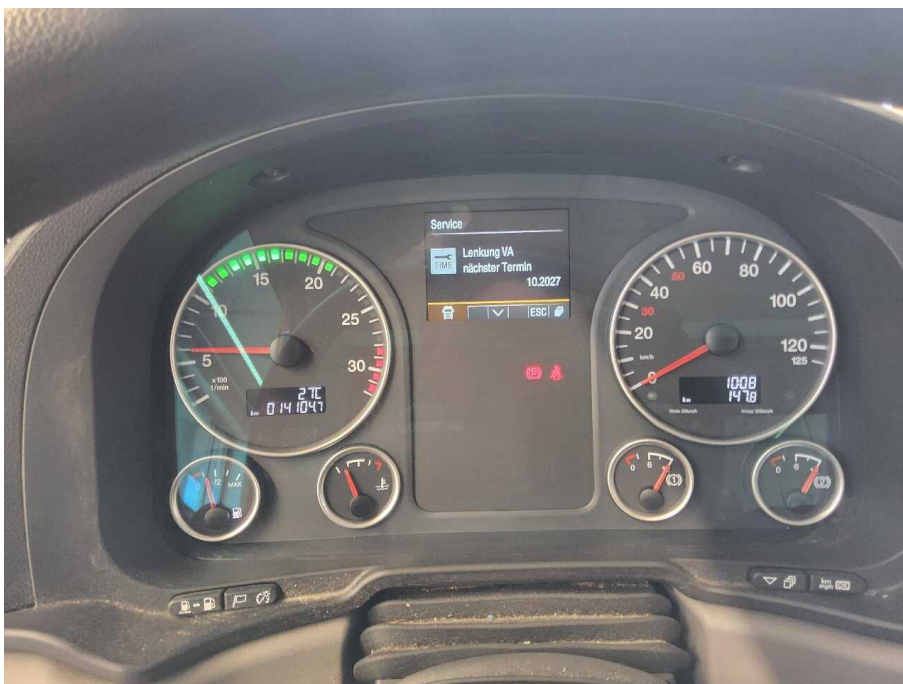
**Bild 13: Servicemeldung**

**Bild 14: Servicemeldung**

**Bild 15: Servicemeldung**

**Bild 16: Servicemeldung**

**Bild 17: Servicemeldung**

**Bild 18: Servicemeldung**

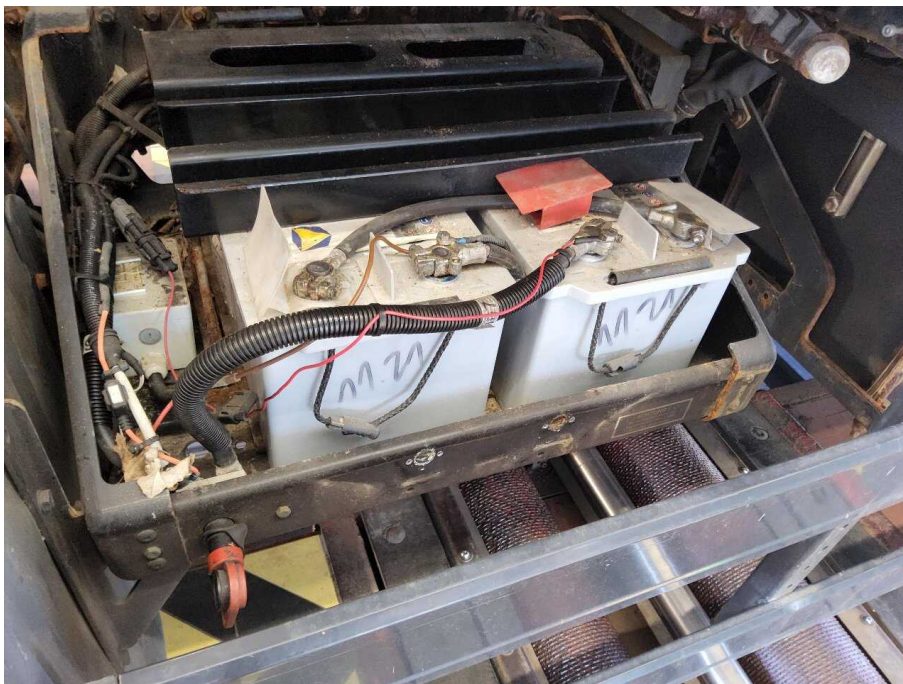
Systeme, Batterie, defekt, erneuern

**Bild 26**  
Systeme Batterie defekt

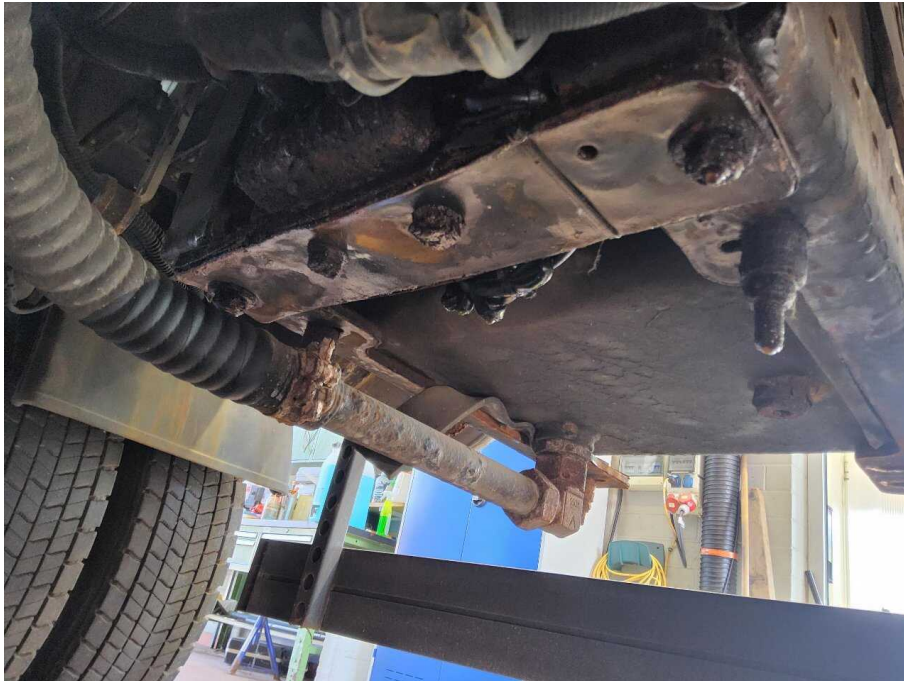
Aufbau, Kipphydraulik, Vorratstank, undicht, erneuern

Der Hydrauliktank ist undicht! Das Fahrzeug verliert während des Betriebs erhebliche Mengen Hydraulikflüssigkeit.

Die mit Hilfe der Hydraulik betätigten Anbauten konnten nicht geprüft werden.

Der LKW ist derzeit nicht verkehrssicher.

**Bild 27**  
Aufbau Kipphydraulik Vorratstank undicht

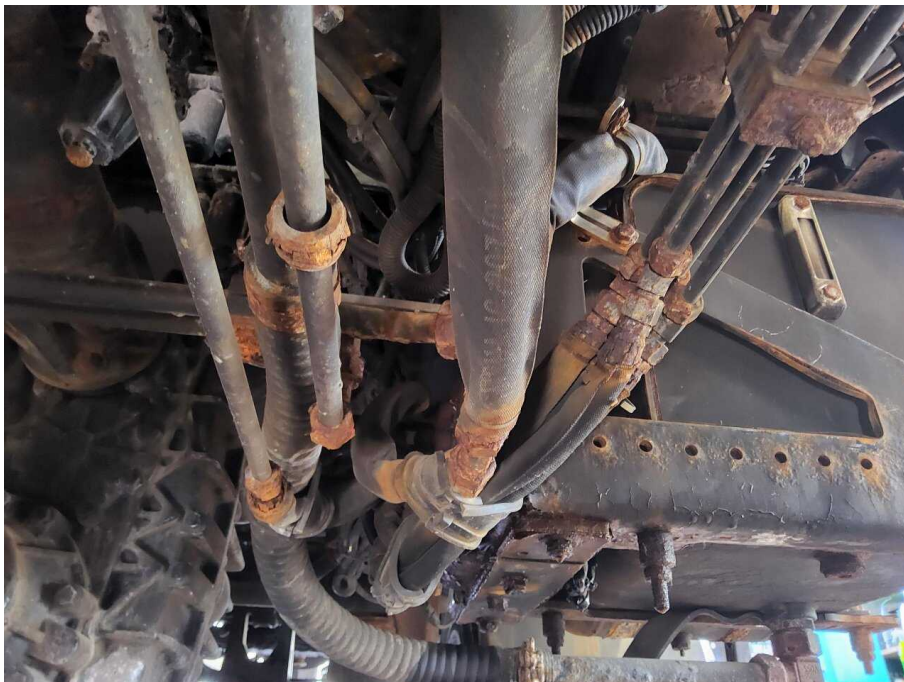
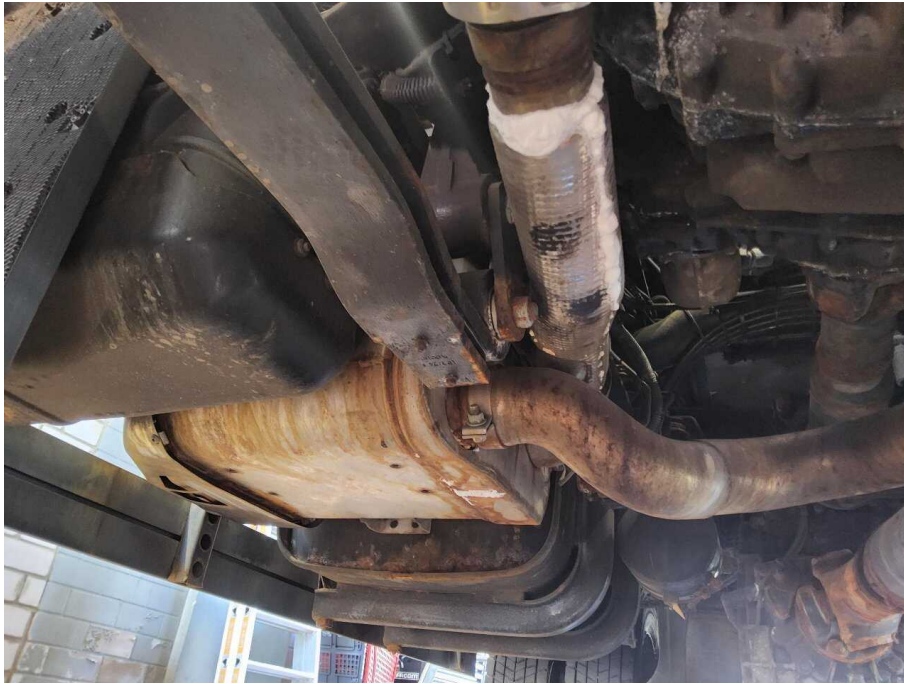
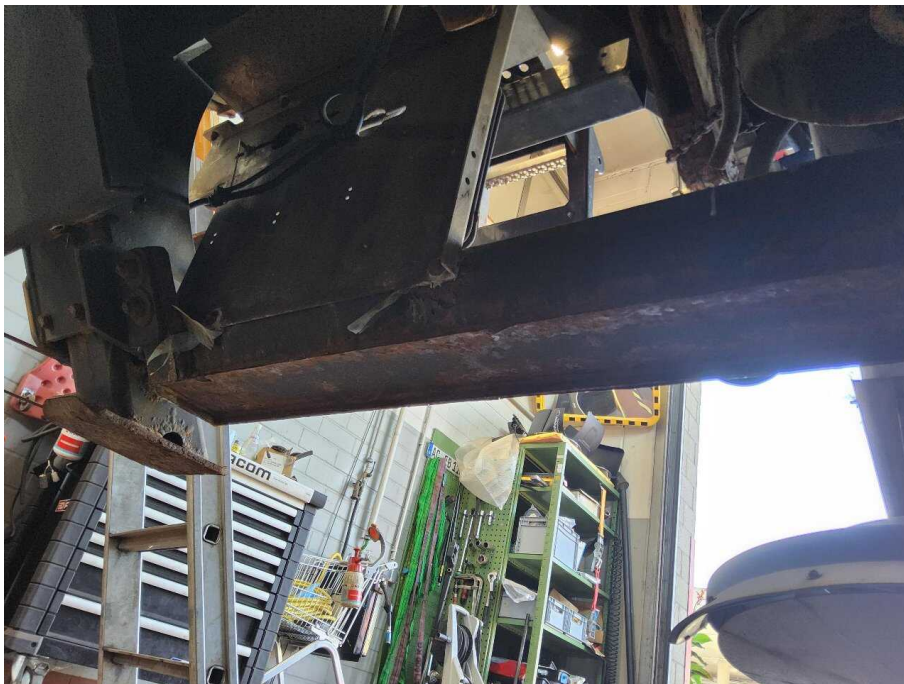
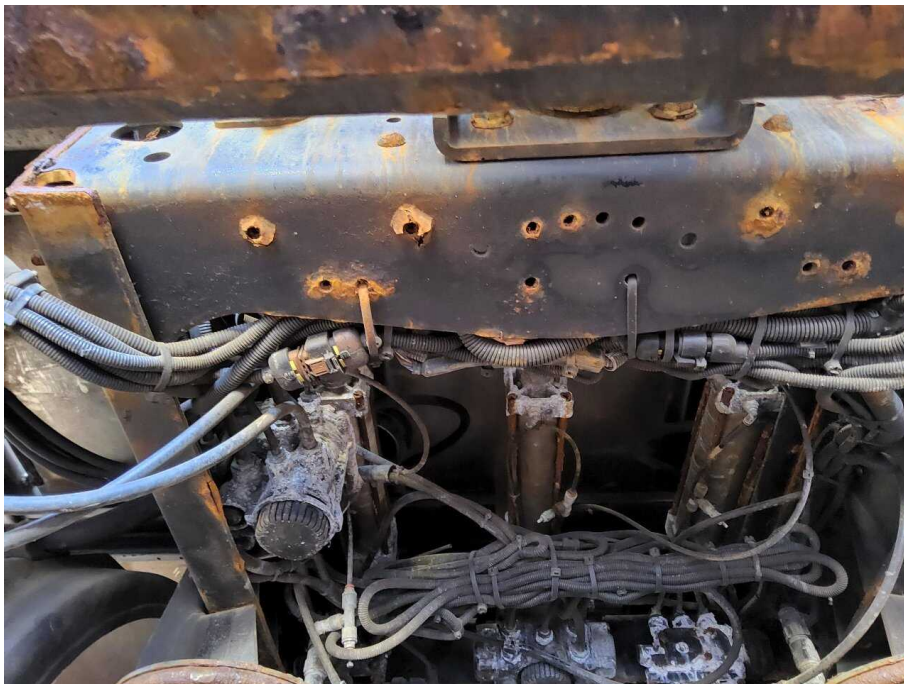
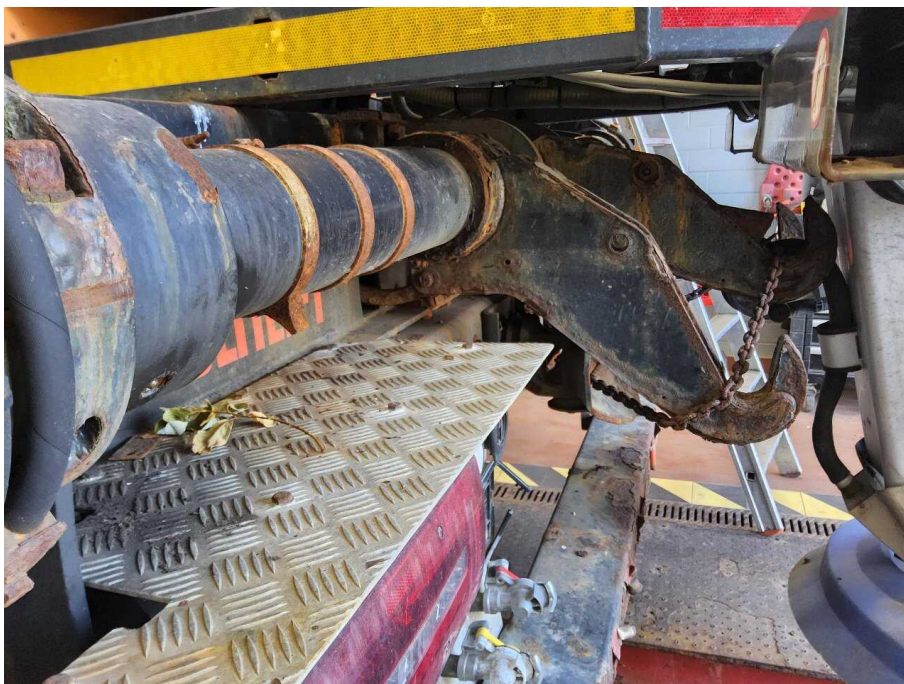
Fahrzeug, Korrosion, Durch Winterdienst, stark korrodiert, instand setzen

**Bild 28**  
Fahrzeug Korrosion Durch Winterdienst stark korrodiert

**Bild 29**  
Fahrzeug Korrosion Durch Winterdienst stark korrodiert

**Bild 30**  
Fahrzeug Korrosion Durch Winterdienst stark korrodiert

**Bild 31**  
Fahrzeug Korrosion Durch Winterdienst stark korrodiert

**Bild 32**  
Fahrzeug Korrosion Durch Winterdienst stark korrodiert

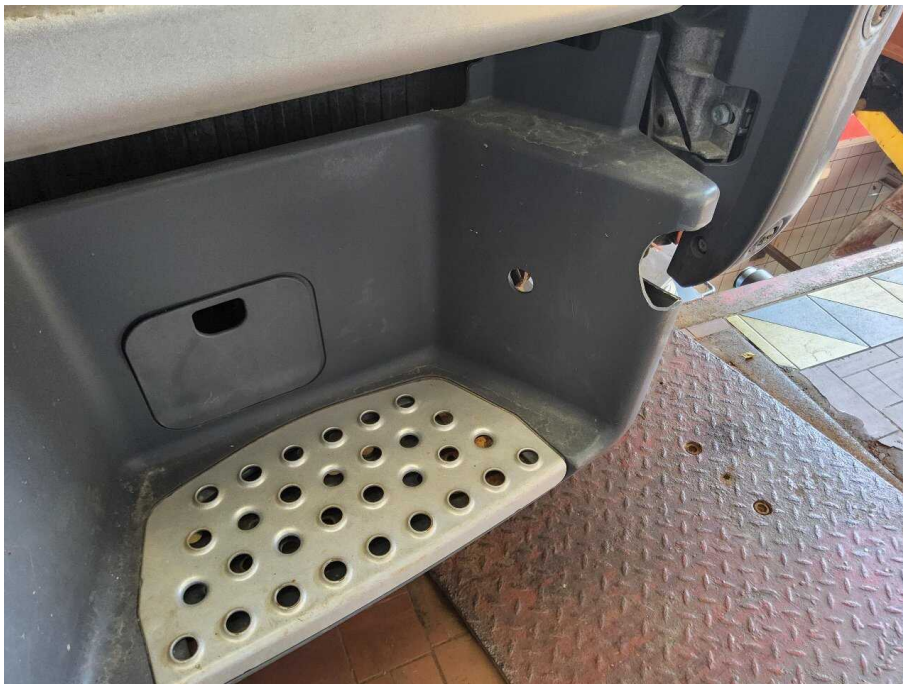
Aufbau, Auftritt mittig, gebrochen, erneuern

**Bild 33**  
Aufbau Auftritt mittig gebrochen

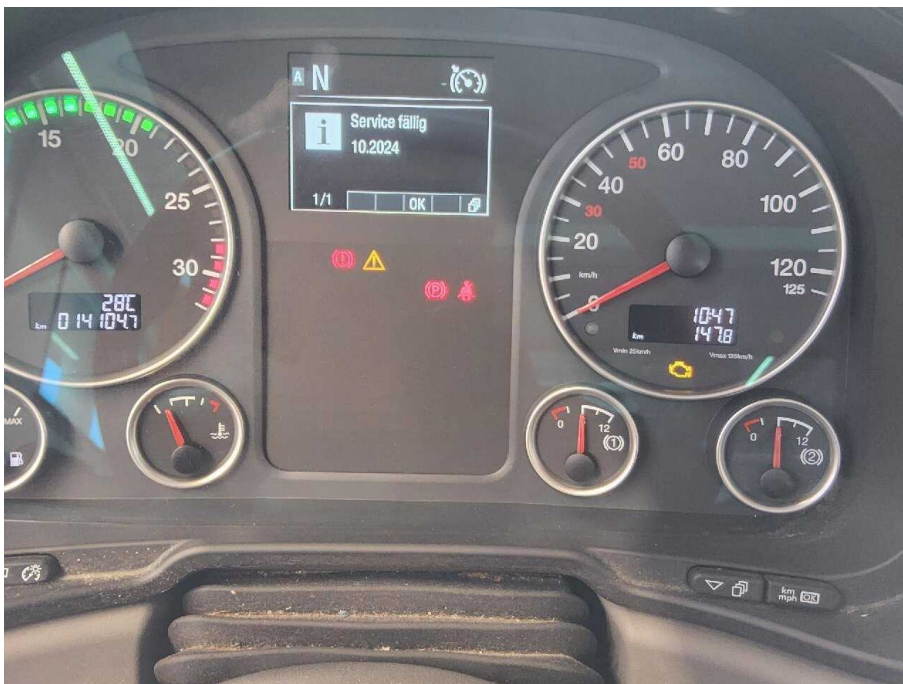
Wartung / Prüfung, Wartung, fällig, durchführen

**Bild 34**  
Wartung / Prüfung Wartung fällig
