## DAT-SCHÄTZUNG

| Modell | T6.1 Transporter Kasten (SH)(07.2019->2024), 2.0 TDI, 2019 - 2021 |
| VIN | WV1ZZZ7HZMH060942 |

Besichtigungsdatum 12.05.2026

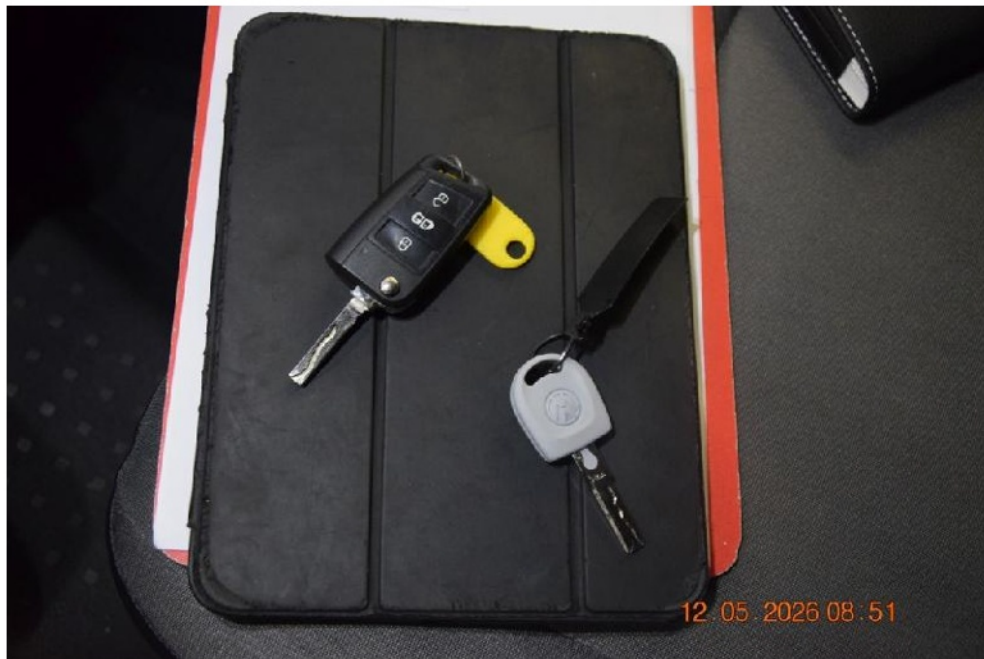
Bild: Fahrzeugschlüssel

| Position | Rep.-Kosten | ÜV* | Beschreibung | |
|---|---|---|---|---|
| Fahrzeugschlüssel | | | Vollzähligkeit Schlüssel unbekannt. 2<br>Schlüssel (nur 1 Funkschlüssel) waren am<br>Fahrzeug, ohne Befund | ● |

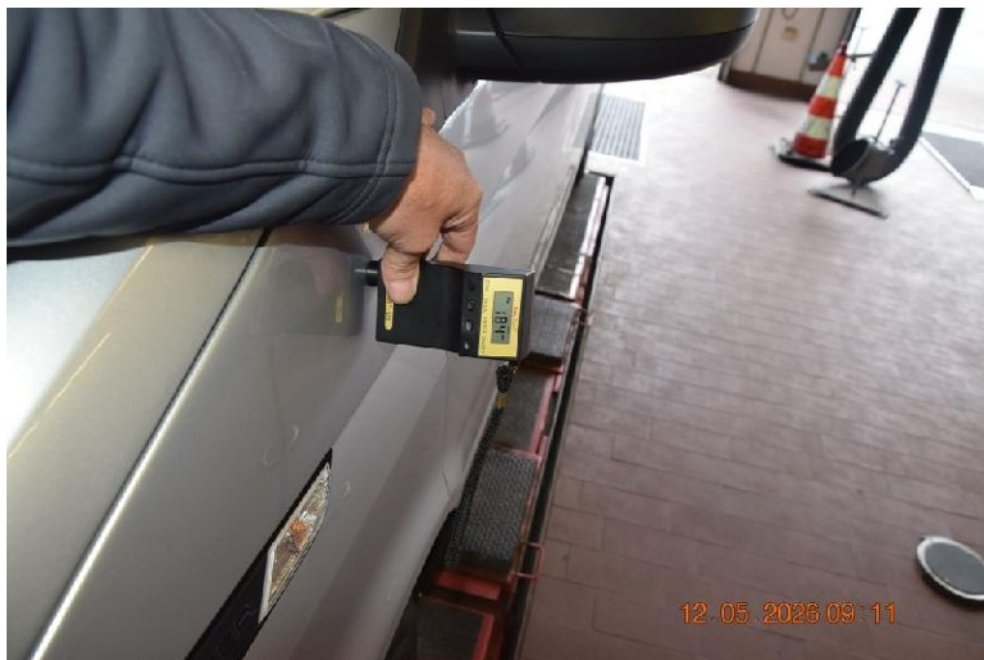
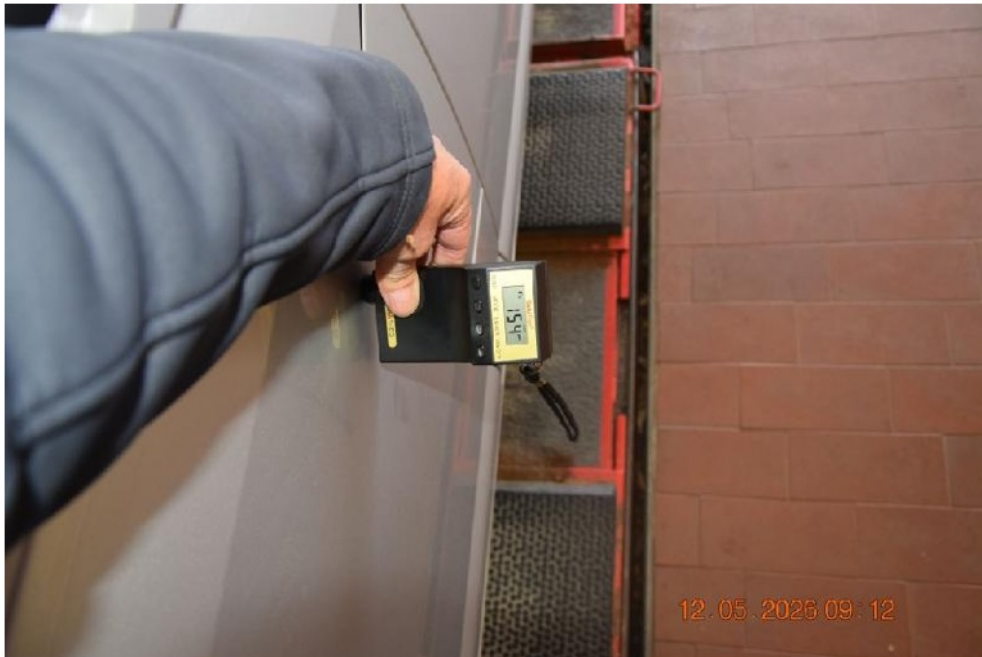
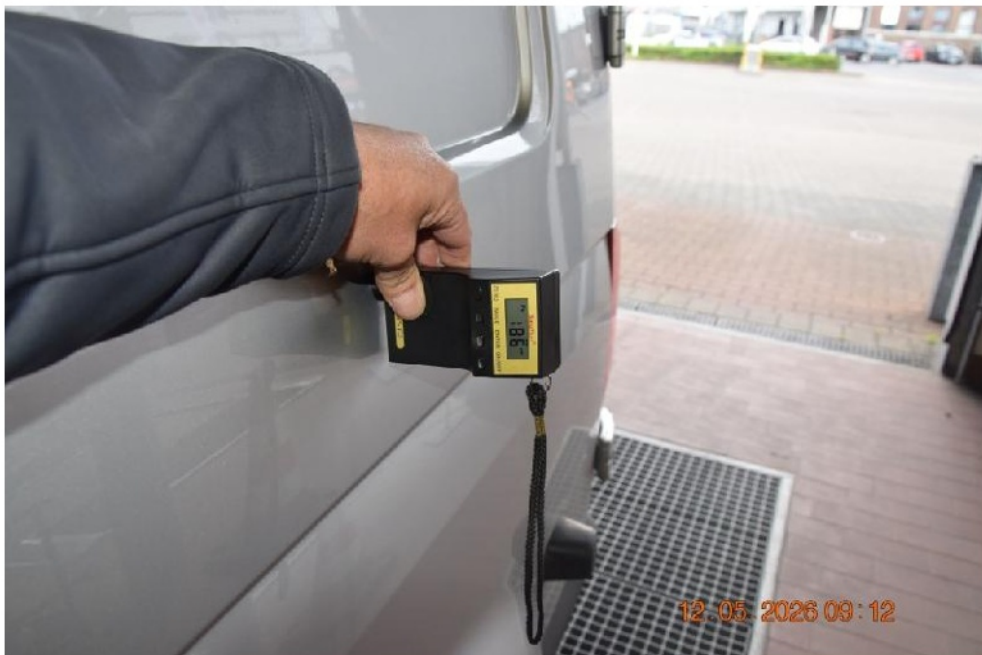
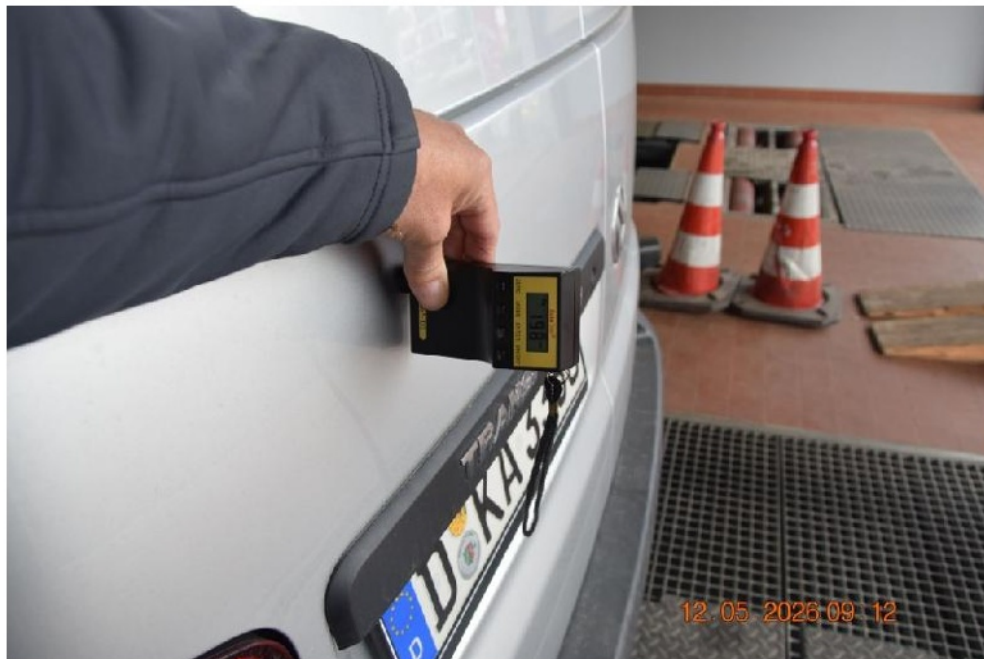
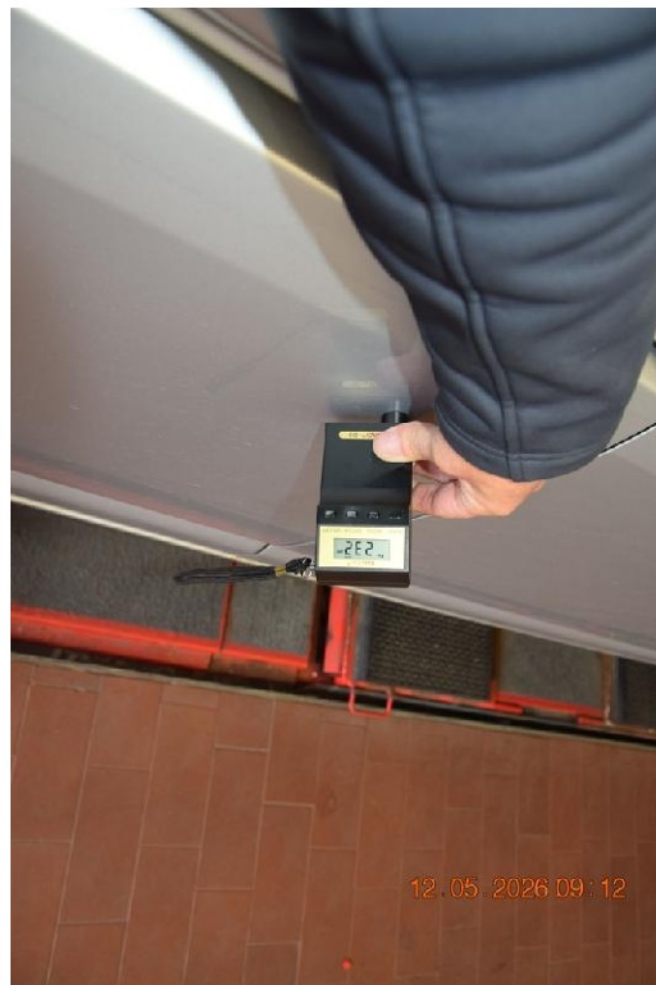
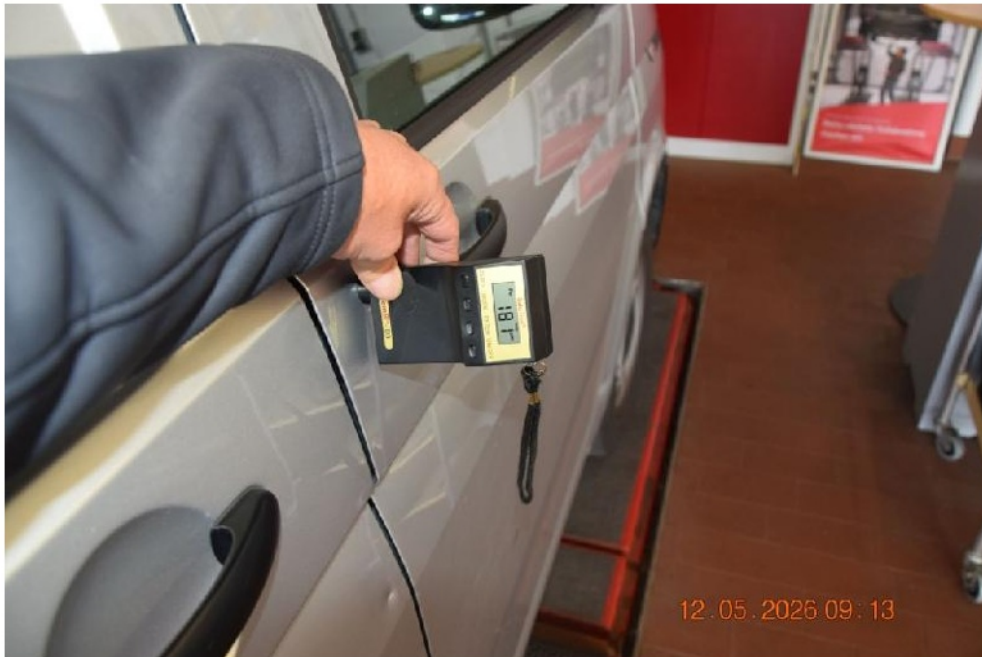
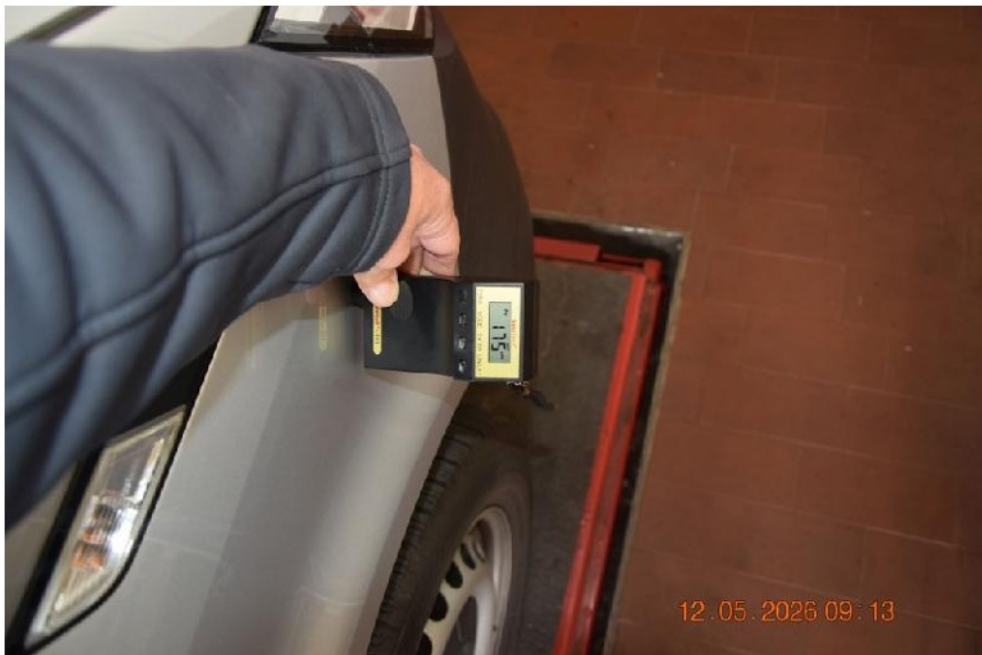
Bild: Karosserie (Körper)

| Position | Rep.-Kosten | ÜV* | Beschreibung | |
|---|---|---|---|---|
| Karosserie (Körper) | | | Rechts und hinten erhöhte Lackschichtdicken<br>gemessen | ● |

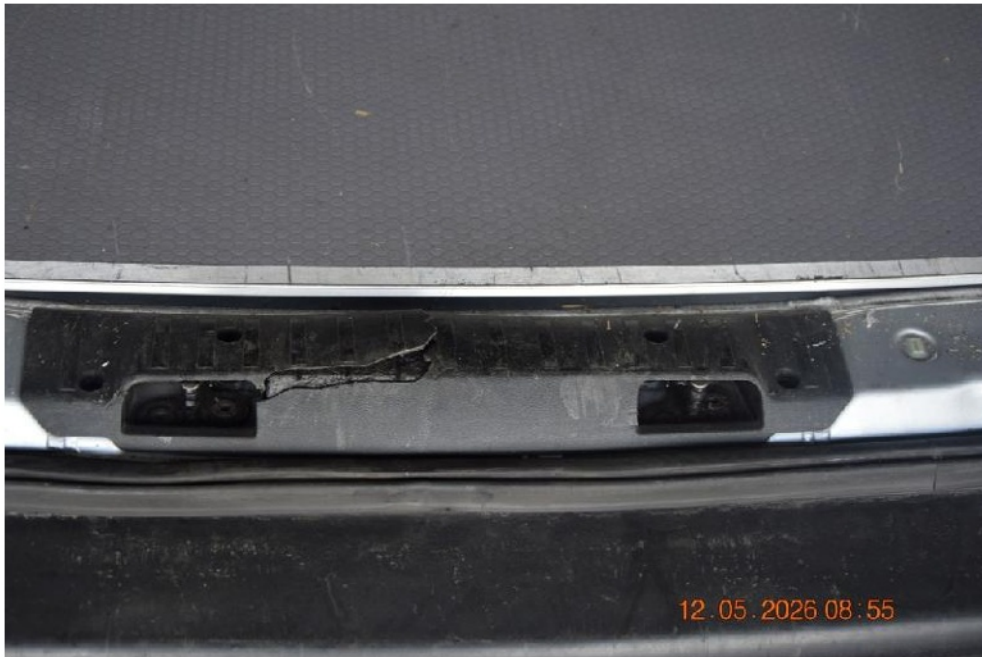
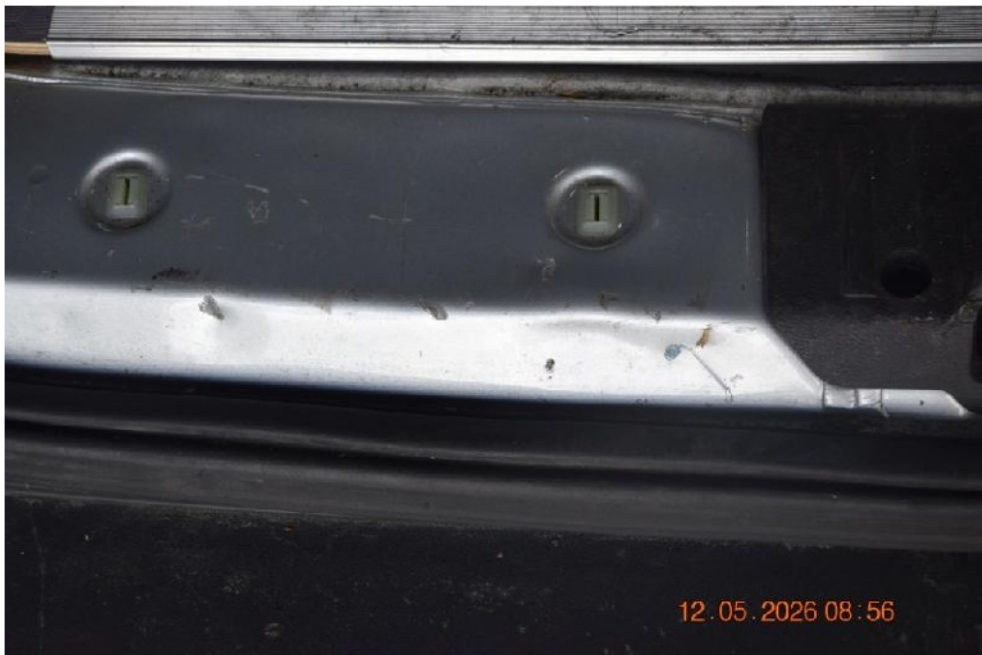
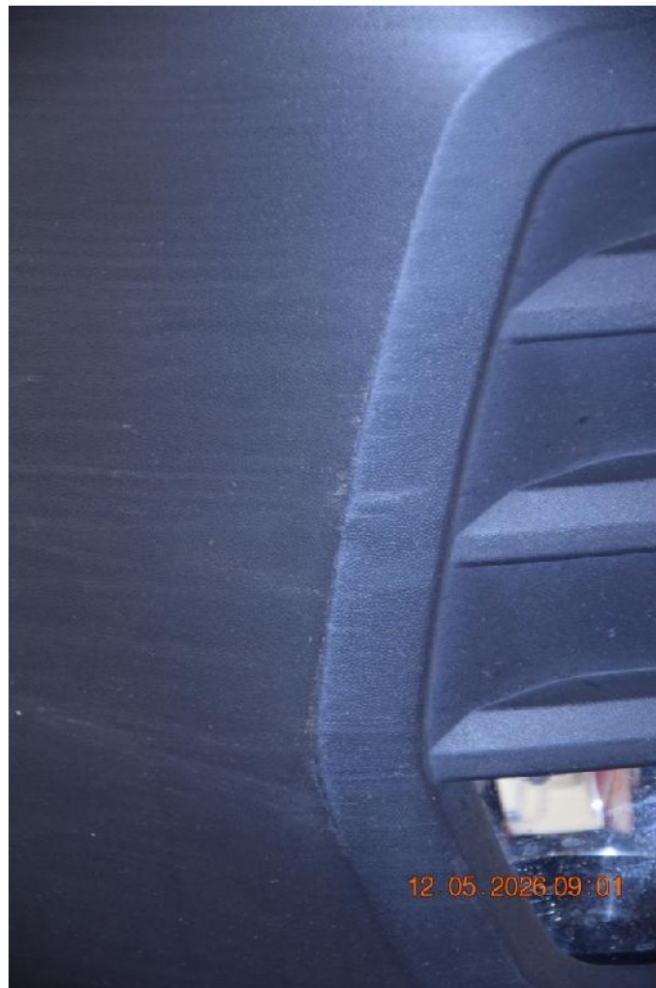
Bild: Stoßstangen

| Position | Rep.-Kosten | ÜV* | Beschreibung | |
|---|---|---|---|---|
| Stoßstangen | 250,00 | 250,00 | Frontstoßfänger rechts Verschrammung<br>in Oberflächenstruktur, Heckstoßfänger<br>Anfahrschaden und Verschrammungen,<br>Minderung | ● |

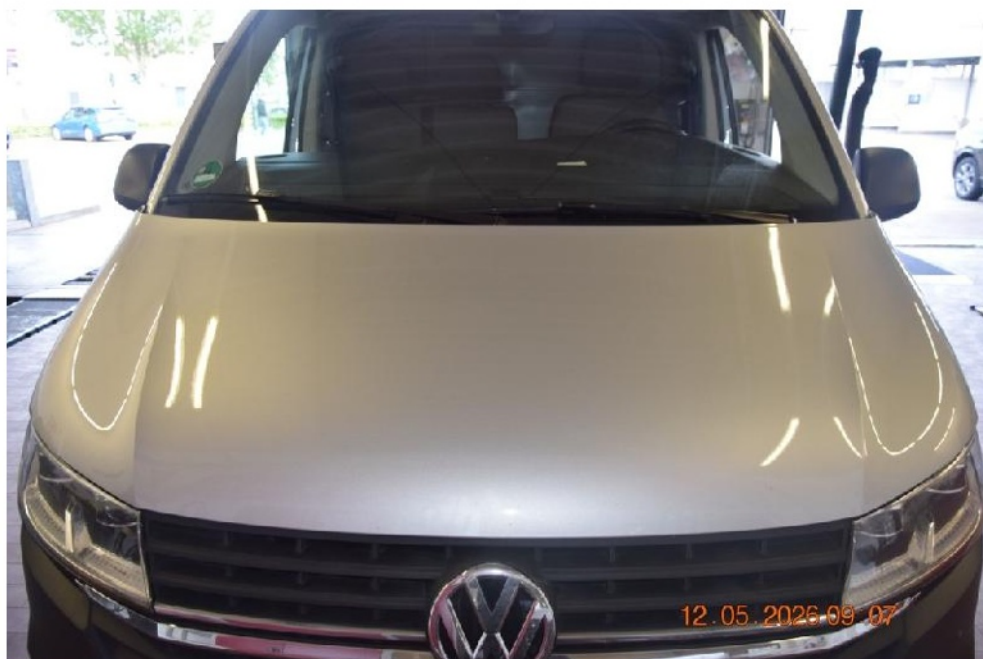
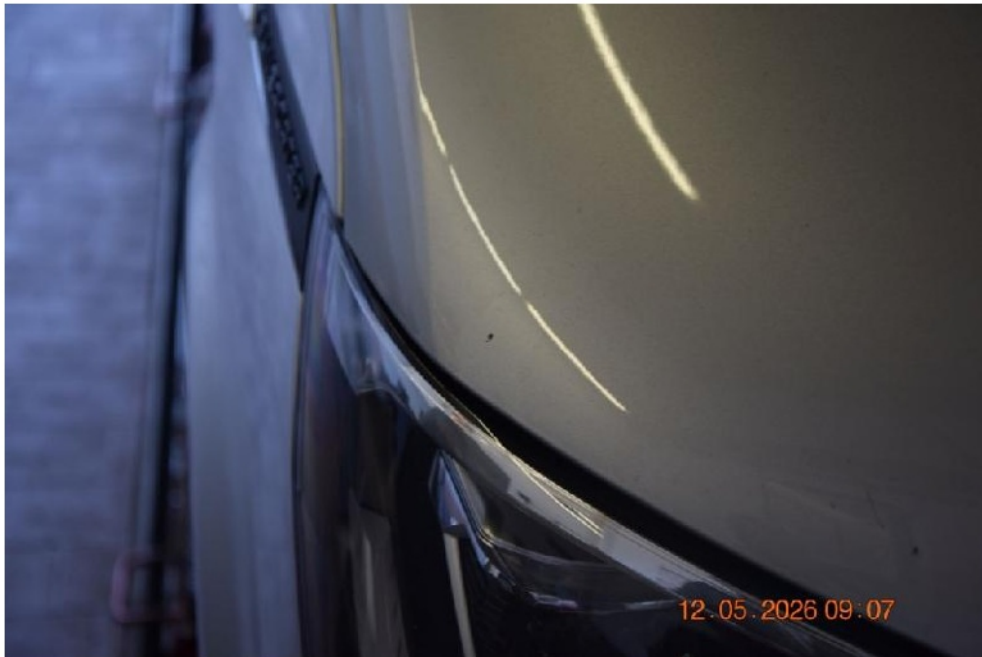
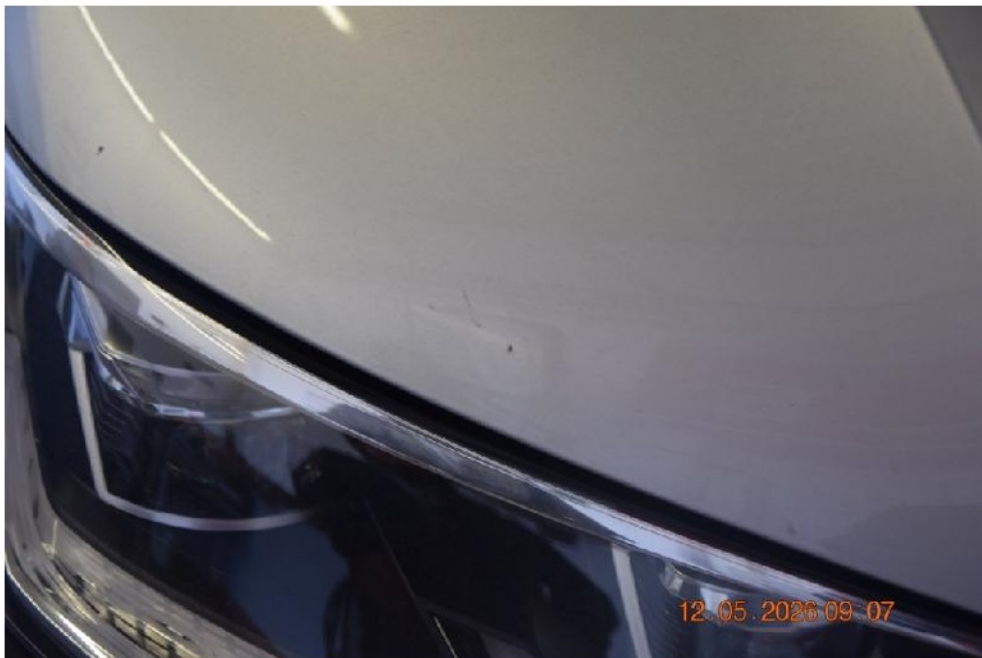
Bild: Hauben

| Position | Rep.-Kosten | ÜV* | Beschreibung | |
|---|---|---|---|---|
| Hauben | 150,00 | 150,00 | Steinschläge, Smartrepair | ● |

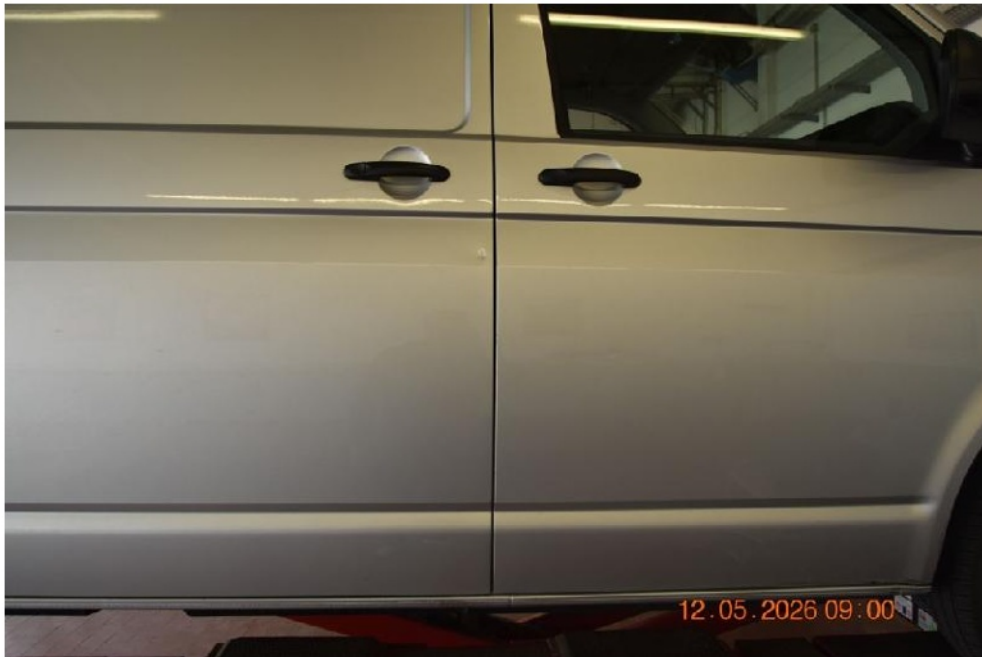
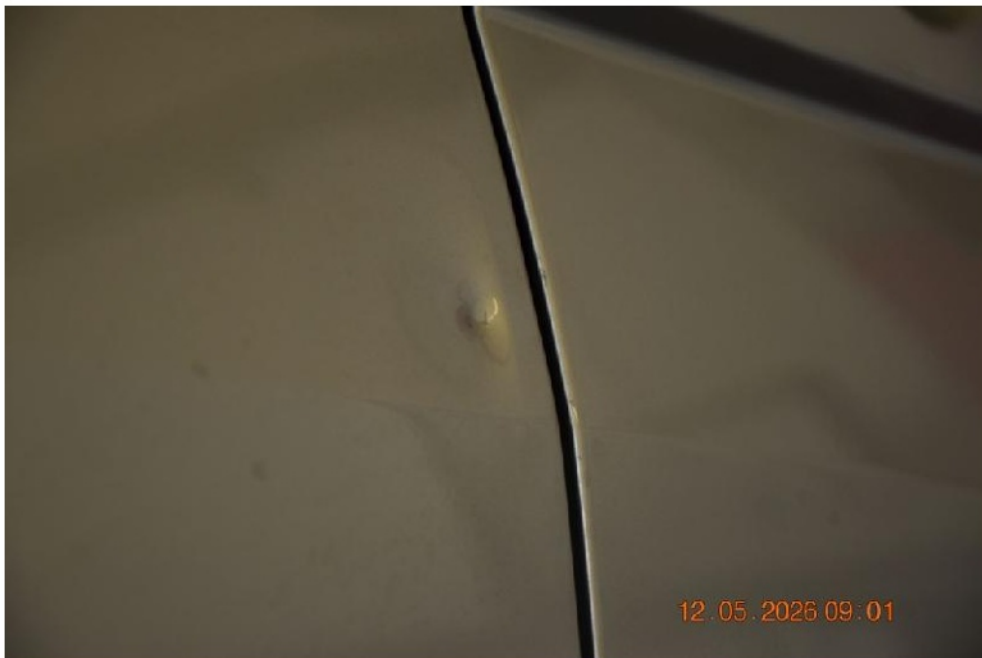
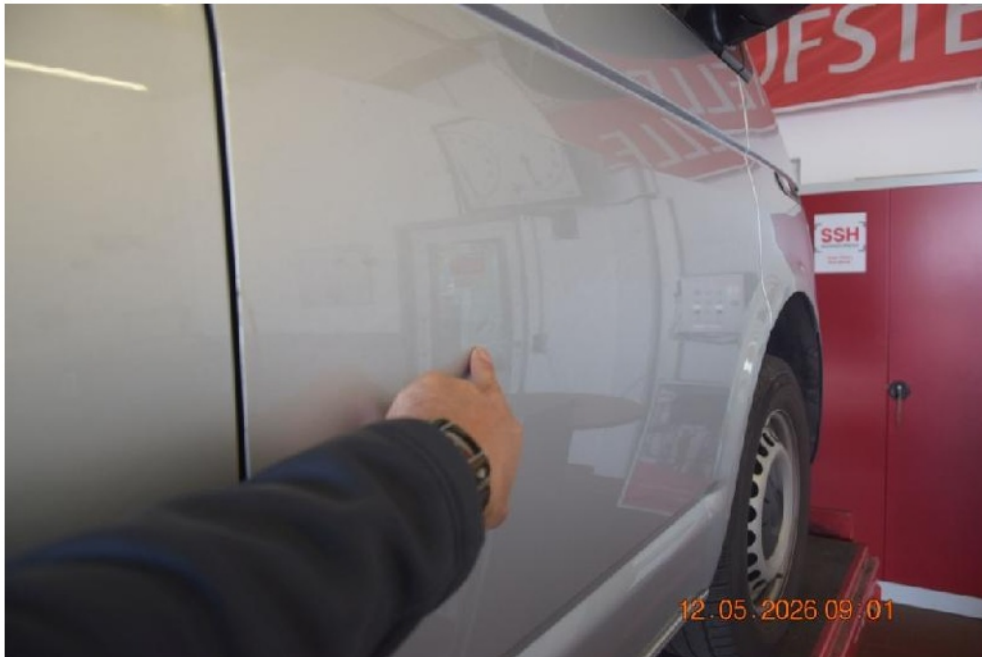
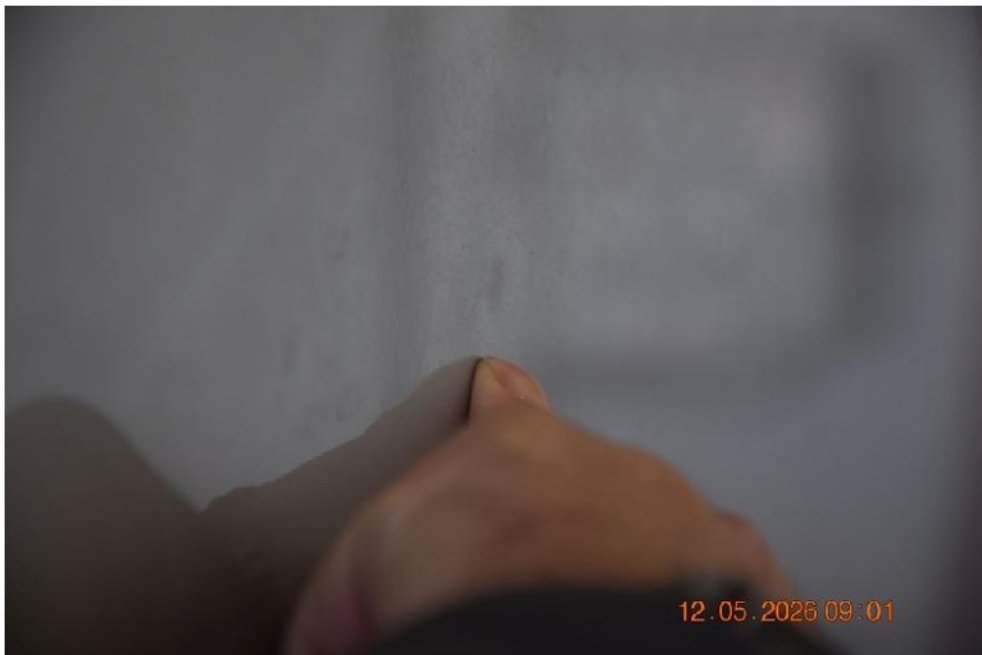
Bild: Türen

| Position | Rep.-Kosten | ÜV* | Beschreibung | |
|---|---|---|---|---|
| Türen | 1.417,24 | 799,32 | Schiebetür beschädigt, rechts inst. + lackieren,<br>Tür vorn rechts eingedellt, Smartrepair,<br>Türrahmen eingedellt und verkratzt | ● |

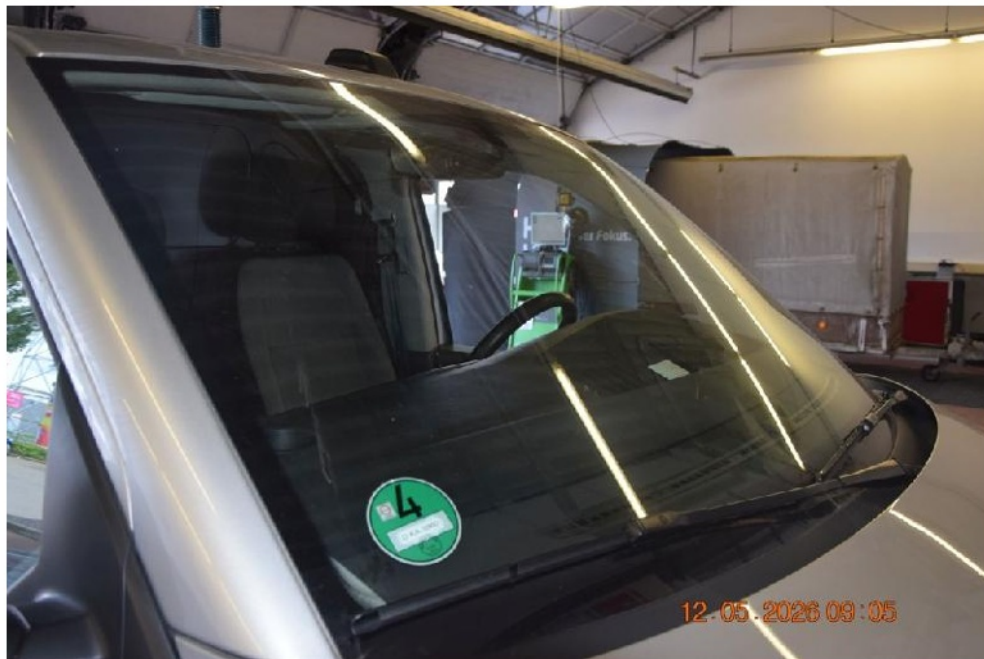
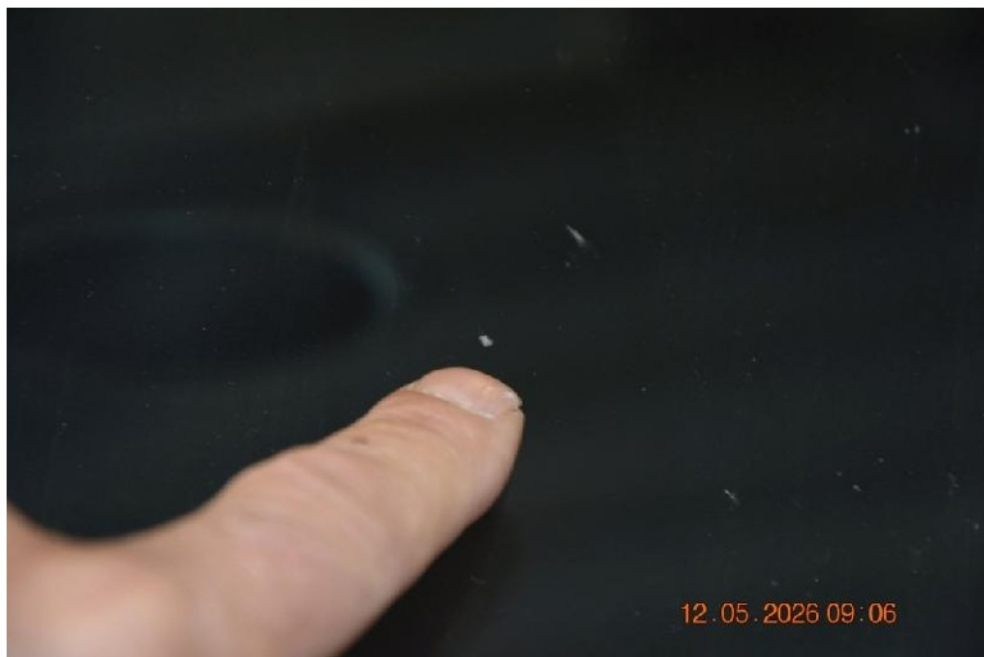
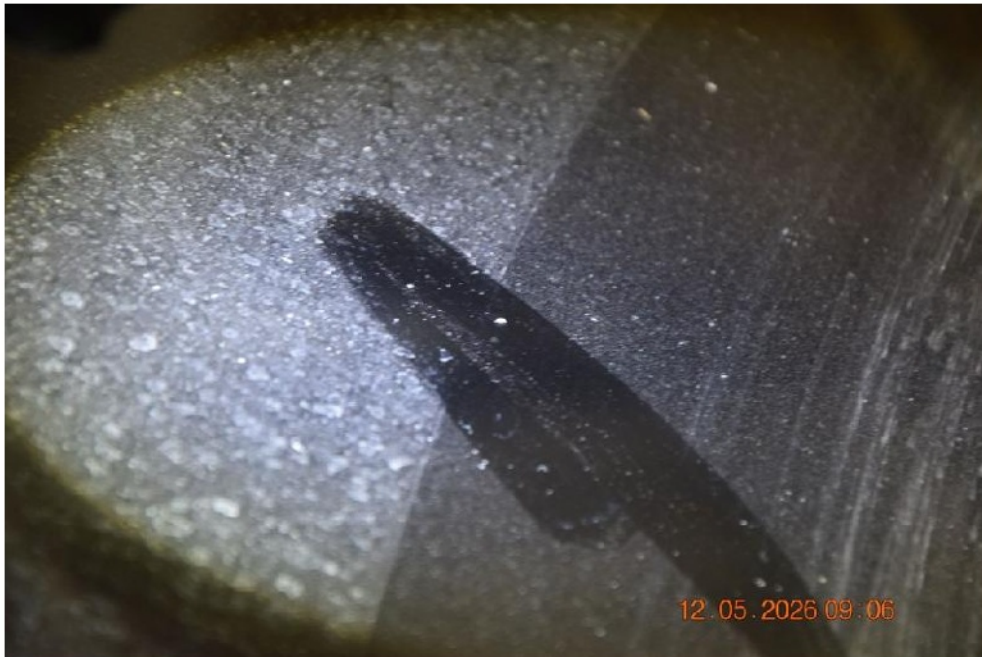
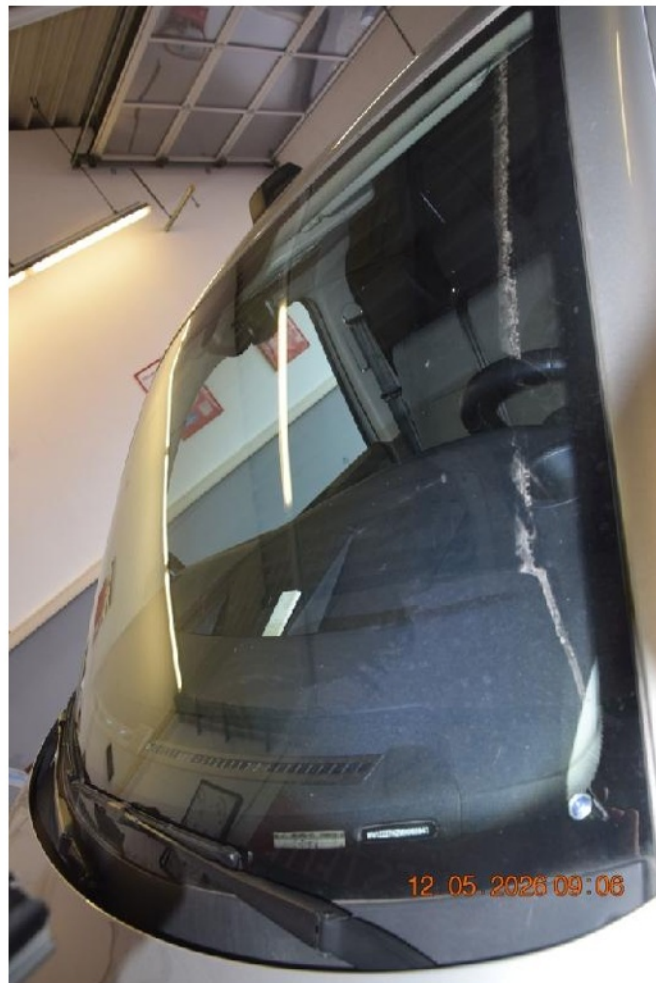
Bild: Frontscheibe

| Position | Rep.-Kosten | ÜV* | Beschreibung | |
|---|---|---|---|---|
| Frontscheibe | 150,00 | 150,00 | Mikrosteinschläge, Minderung | ● |

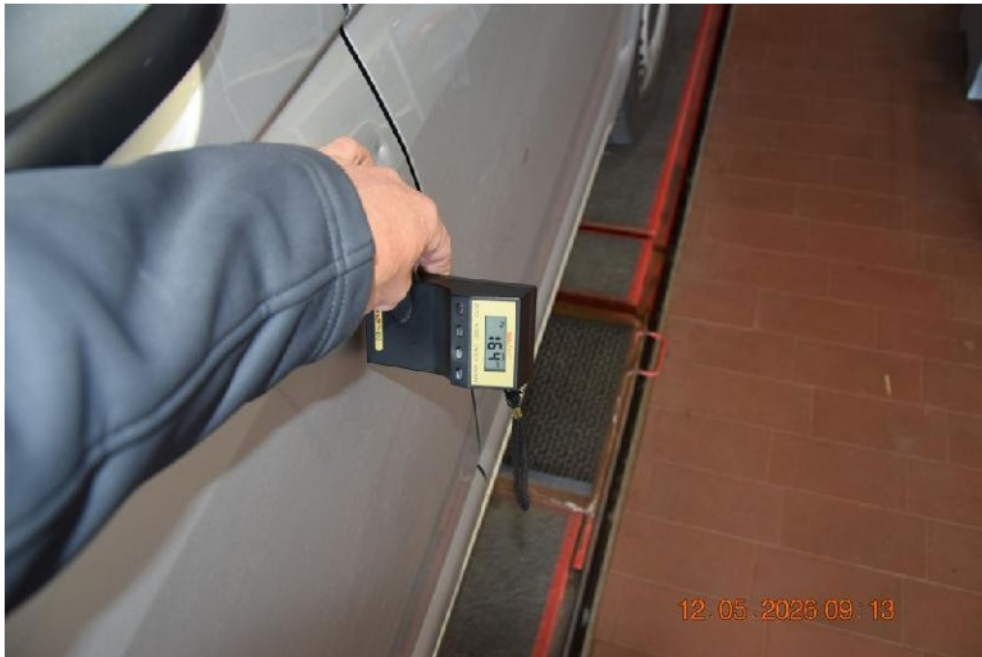
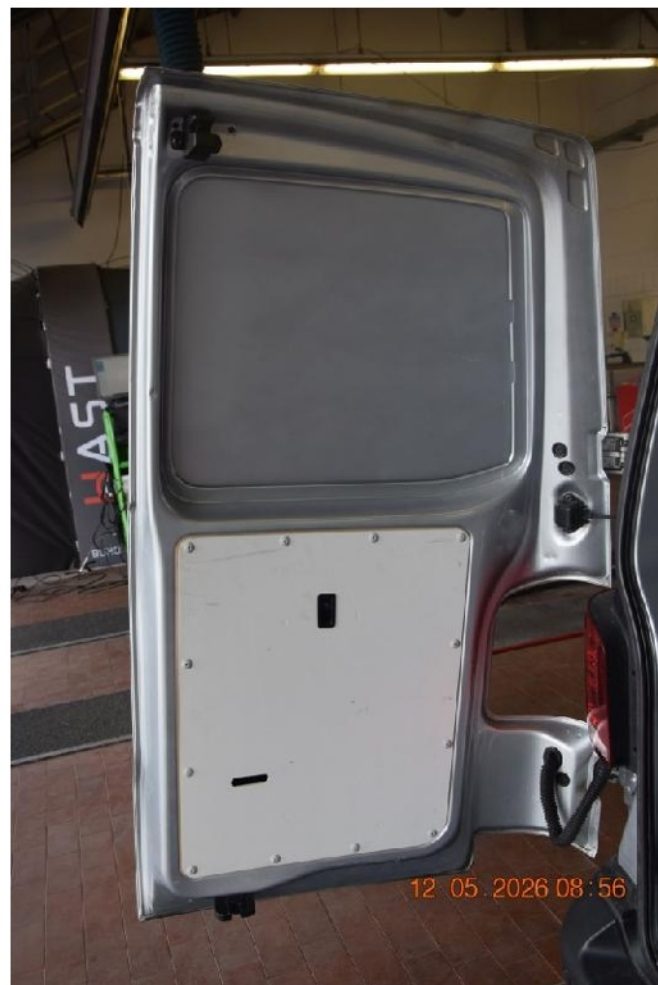
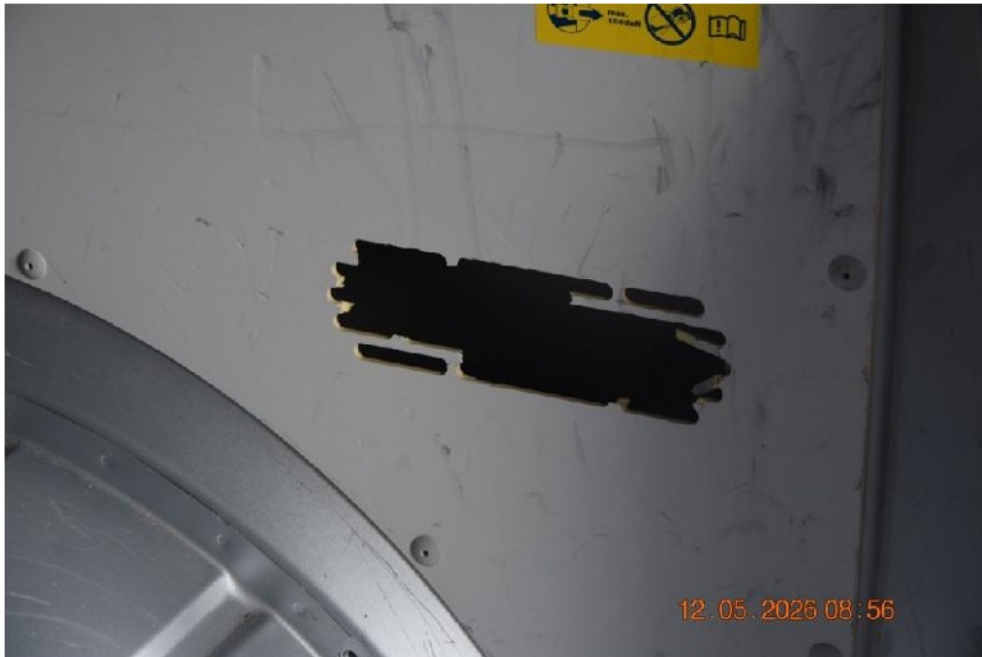
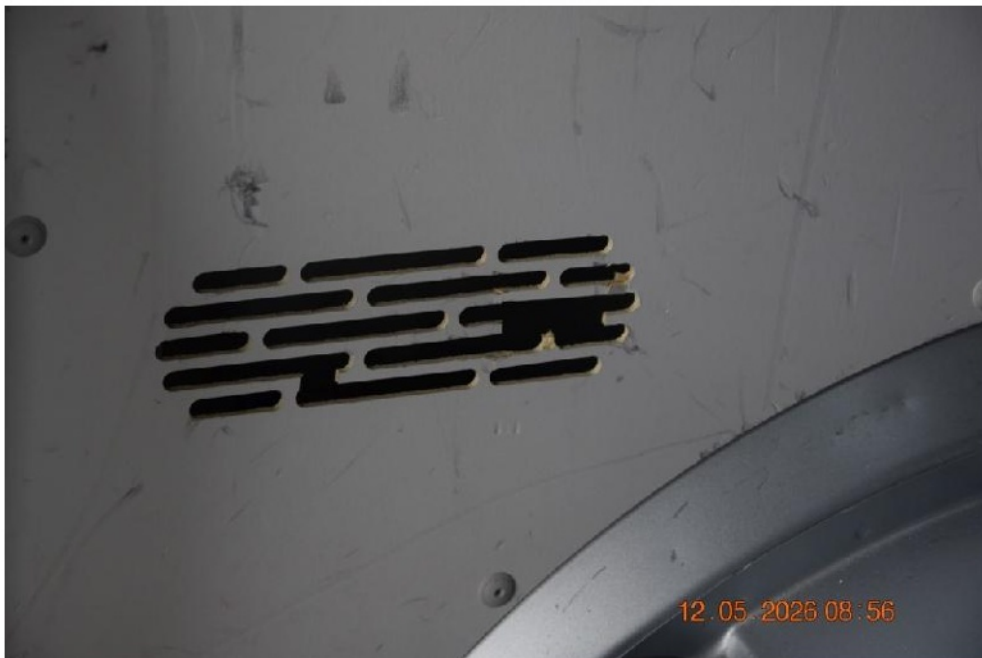
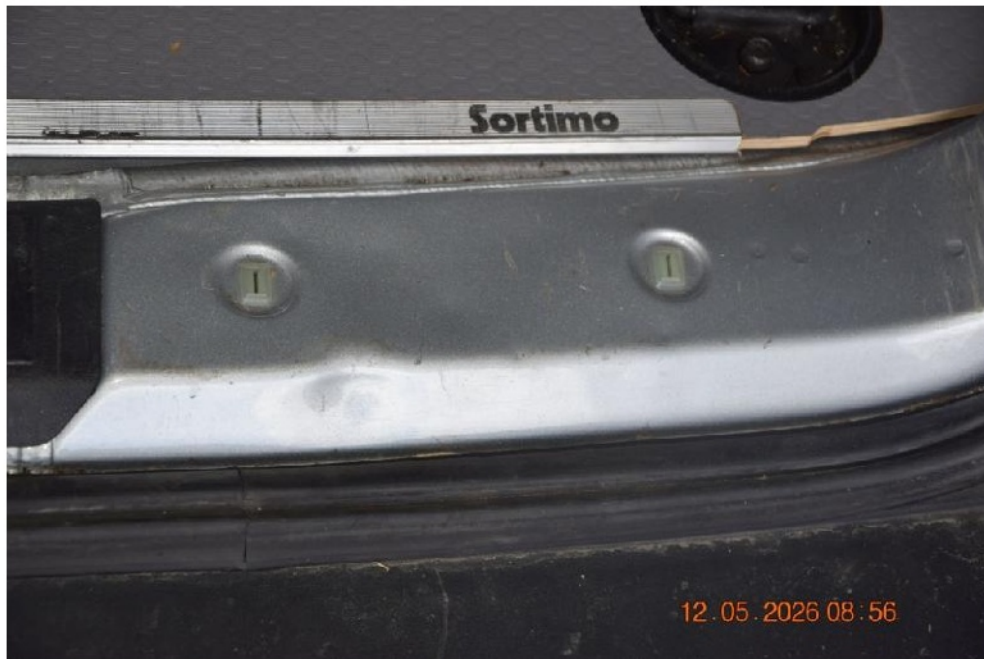
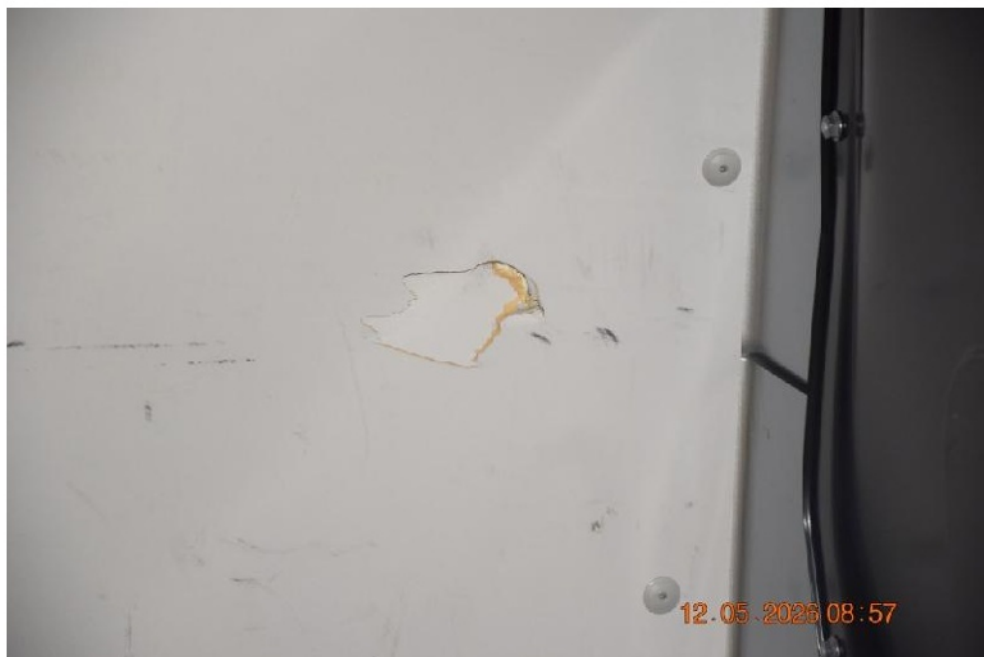
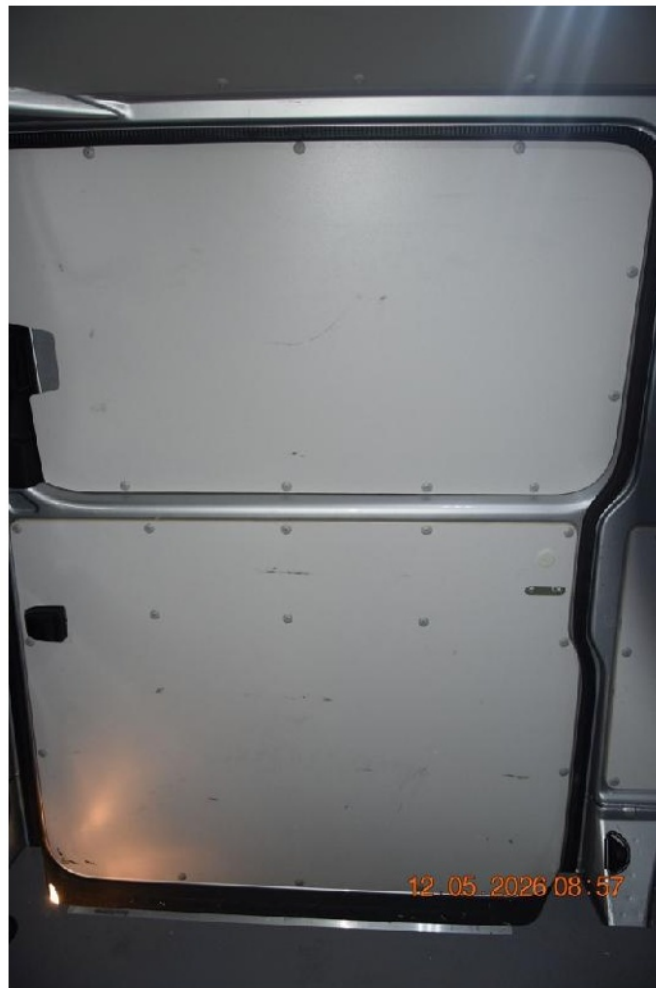
Bild: Innen- / Laderaum

| Position | Rep.-Kosten | ÜV* | Beschreibung | |
|---|---|---|---|---|
| Innen- / Laderaum | 250,00 | 250,00 | Verkleidungen Laderaum links und rechts<br>gebrochen | ● |

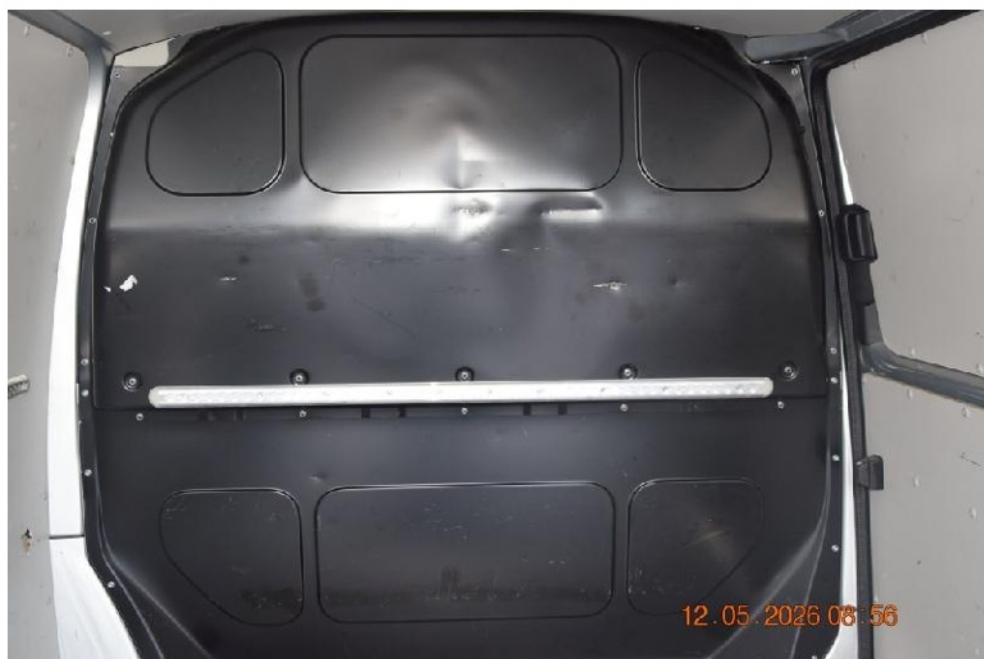
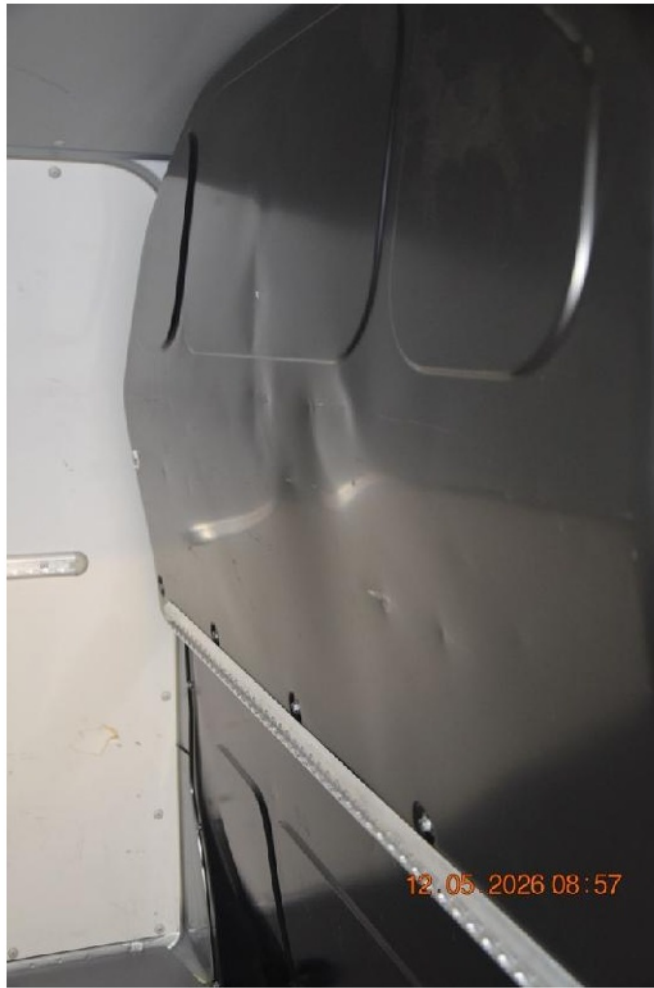
Bild: Koffer-/Laderaum/Aufbau

| Position | Rep.-Kosten | ÜV* | Beschreibung | |
|---|---|---|---|---|
| Koffer-/Laderaum/Aufbau | 282,74 | 159,47 | Trennwand Laderaum deformiert, ersetzen | ● |

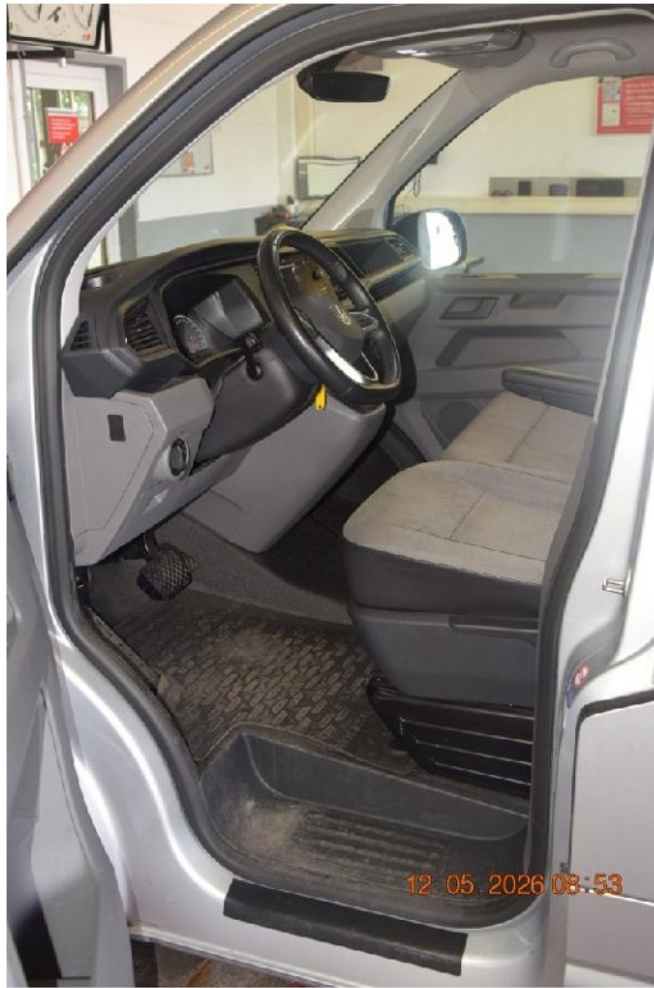
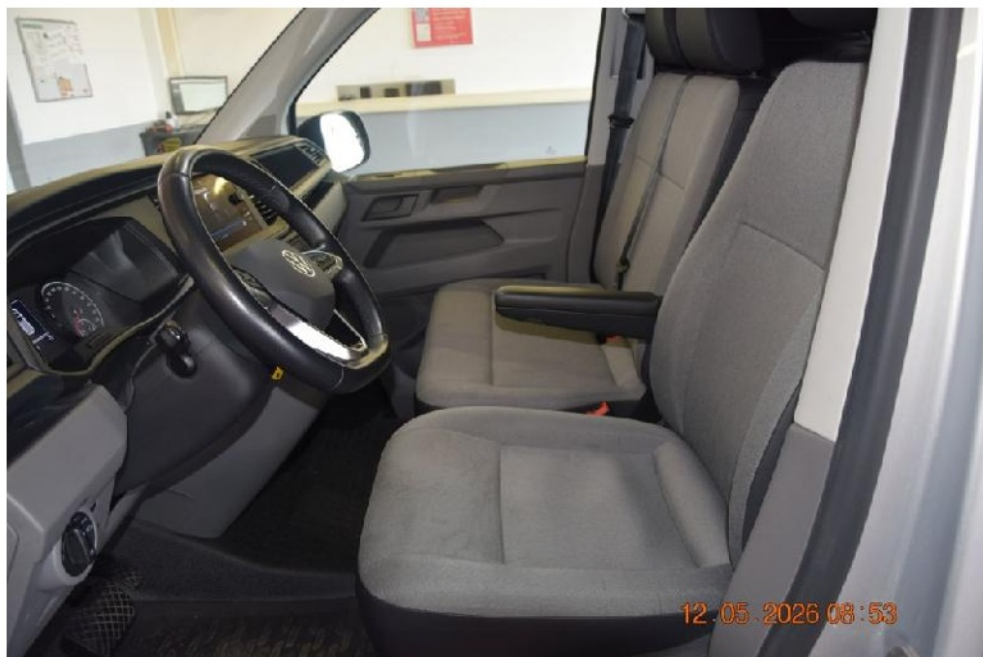
Bild: Sitze

| Position | Rep.-Kosten | ÜV* | Beschreibung | |
|---|---|---|---|---|
| Sitze | 50,00 | 50,00 | Sitze fleckig, Zusatz zur Aufbereitung | ● |
