## DAT-SCHÄTZUNG

| Modell | T6.1 Transporter Kasten (SH)(07.2019->2024), 2.0 TDI, 2019 - 2021 |
| VIN | WV1ZZZ7HZMH060942 |

Besichtigungsdatum 12.05.2026

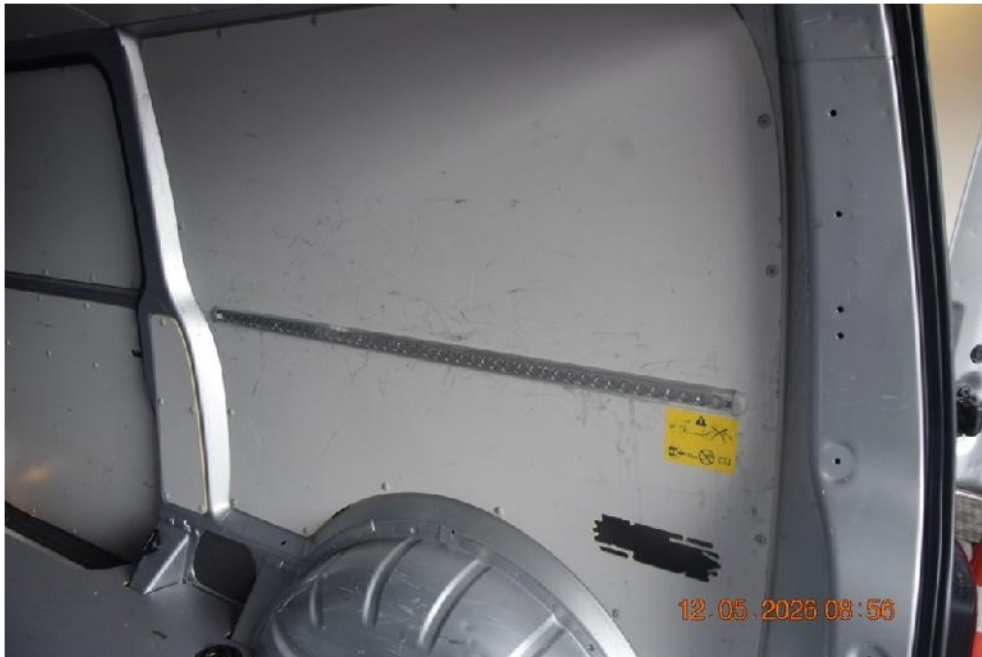
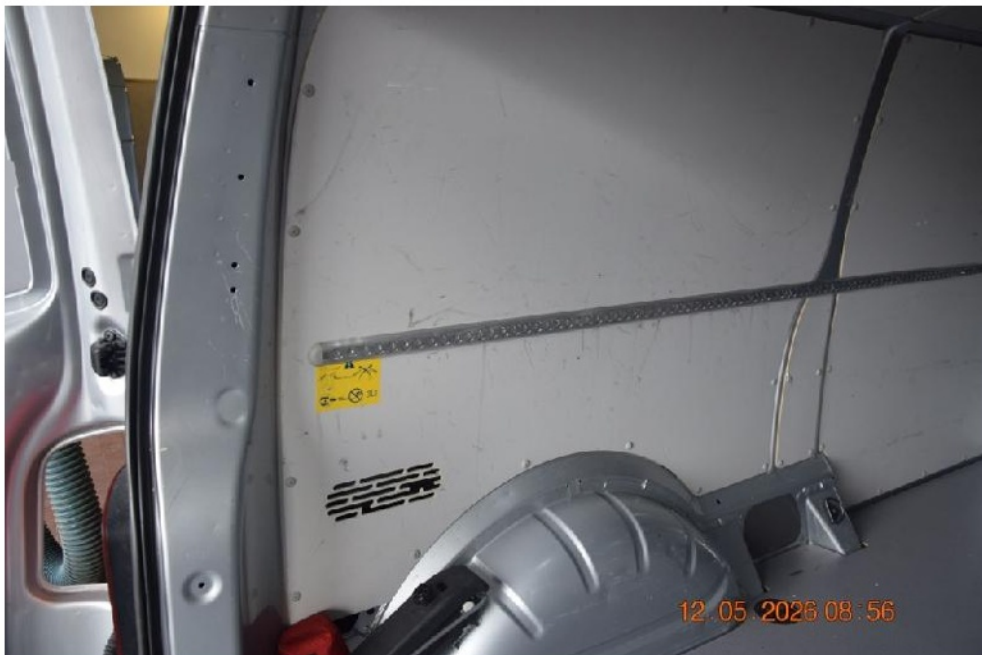
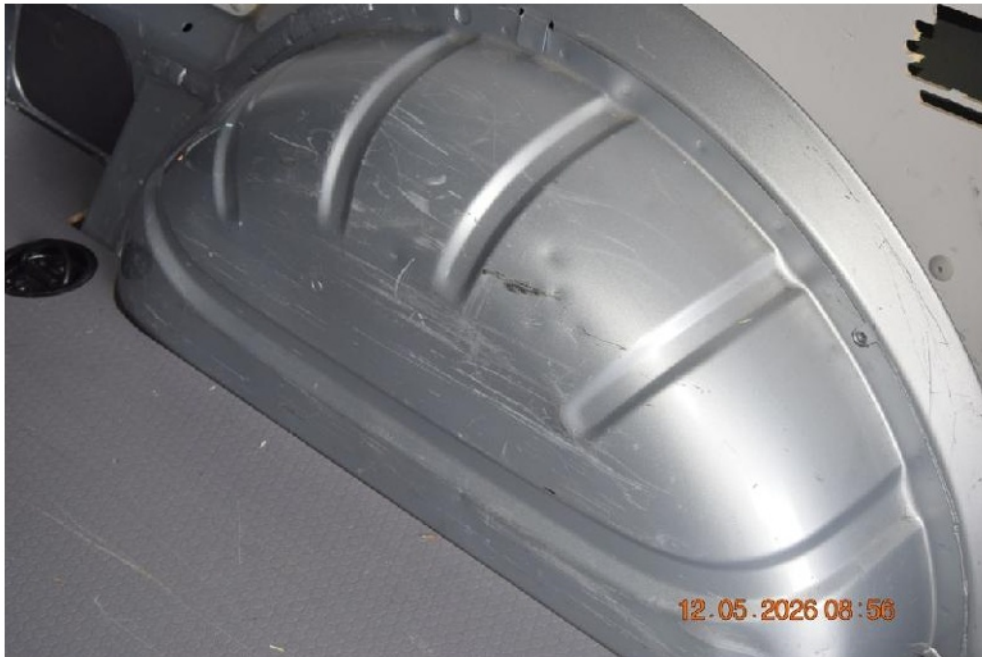
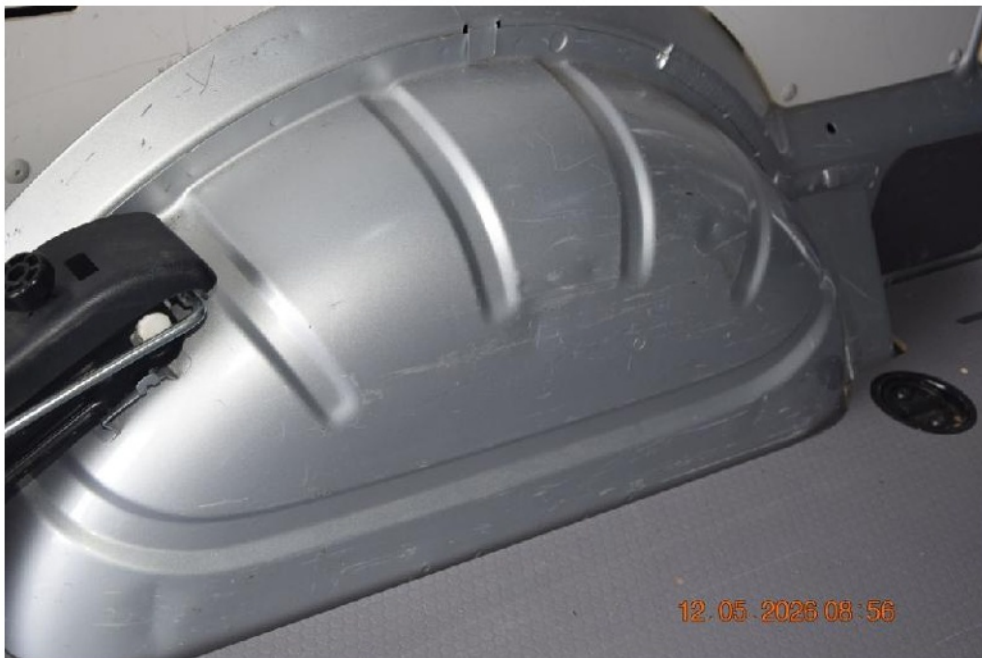
Bild: Laderaumboden

| Position | Rep.-Kosten | ÜV* | Beschreibung | |
|---|---|---|---|---|
| Laderaumboden | 150,00 | 150,00 | Radhäuser im Laderaum eingebeult,<br>Minderung | ● |

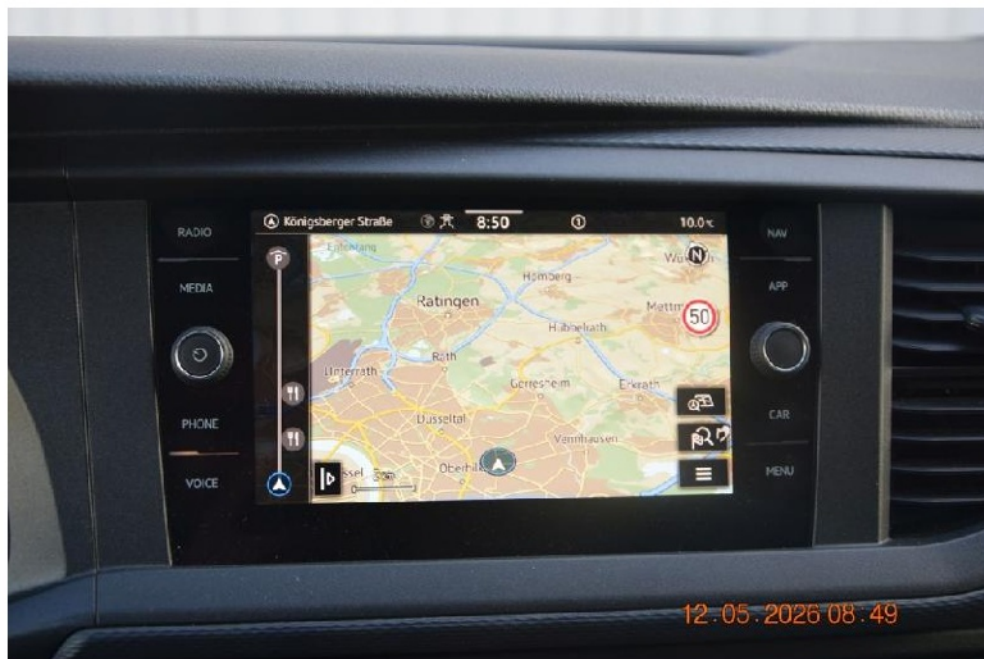
Bild: Navigationssystem

| Position | Rep.-Kosten | ÜV* | Beschreibung | |
|---|---|---|---|---|
| Navigationssystem | 100,00 | 100,00 | Störung, Update, Funktion prüfen | ● |

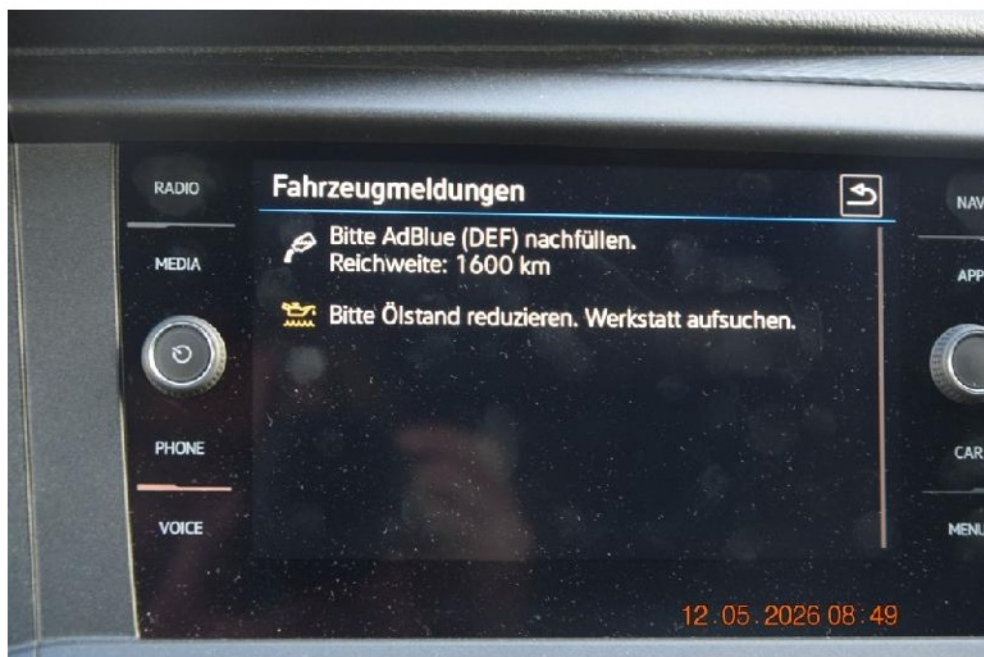
Bild: Motor

| Position | Rep.-Kosten | ÜV* | Beschreibung | |
|---|---|---|---|---|
| Motor | 150,00 | 150,00 | Fehlermeldung, Ölstandssensor Störung,<br>instandsetzen, Schadenerweiterung möglich | ● |

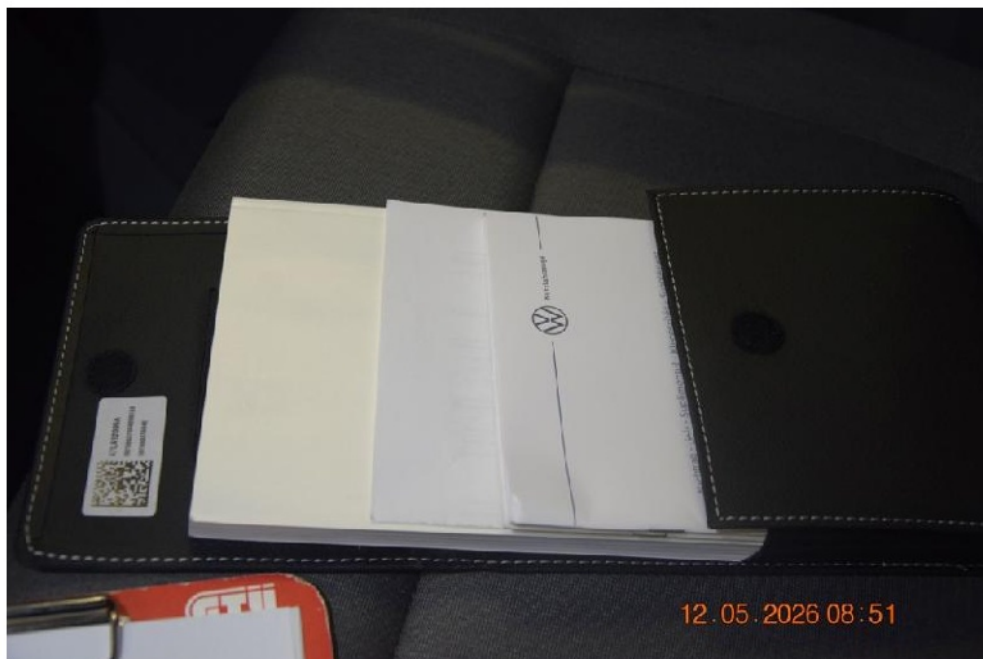
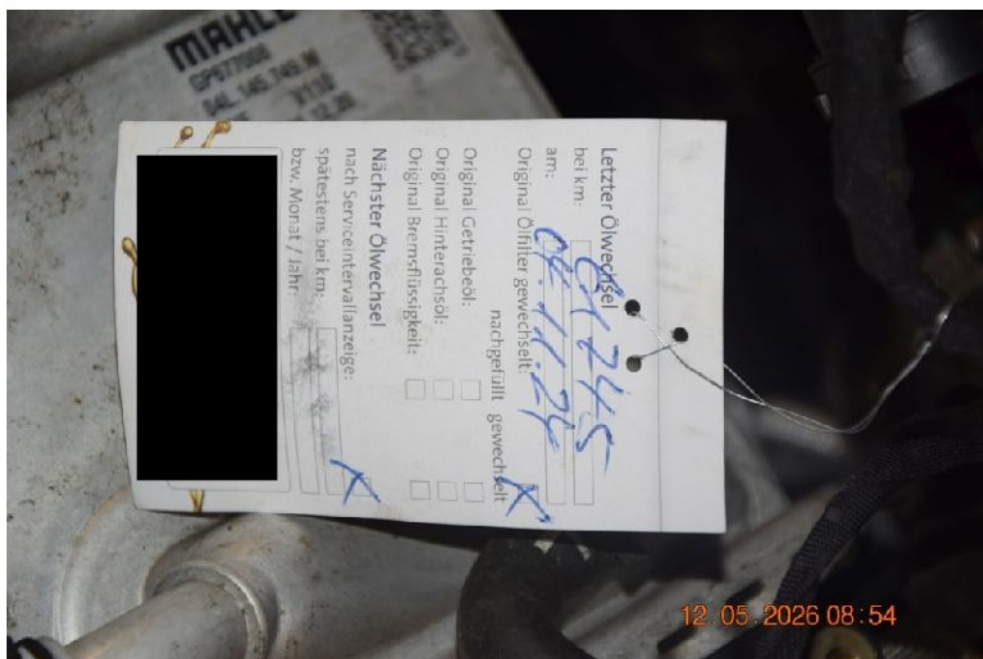
Bild: Kundendienst

| Position | Rep.-Kosten | ÜV* | Beschreibung | |
|---|---|---|---|---|
| Kundendienst | | | demnächst fällig | ● |
