# Bewertungsgutachten

**Kennzeichen** KA XD775 **FIN** WWZZZZAUZJW813399

| Typ / Verkaufsbezeichnung | Golf VII Lim. (BQ1/BE2)(01.2017->2020) / Golf VII 1.4 TSI Hybrid GTE |

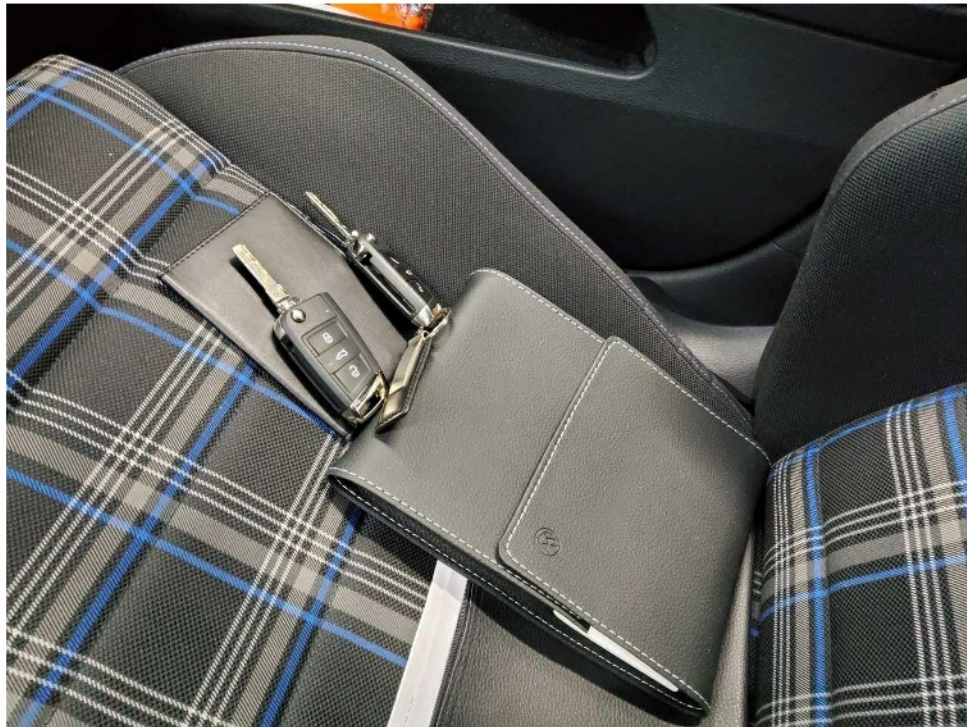
Bild 5 :      Fahrzeugschlüssel

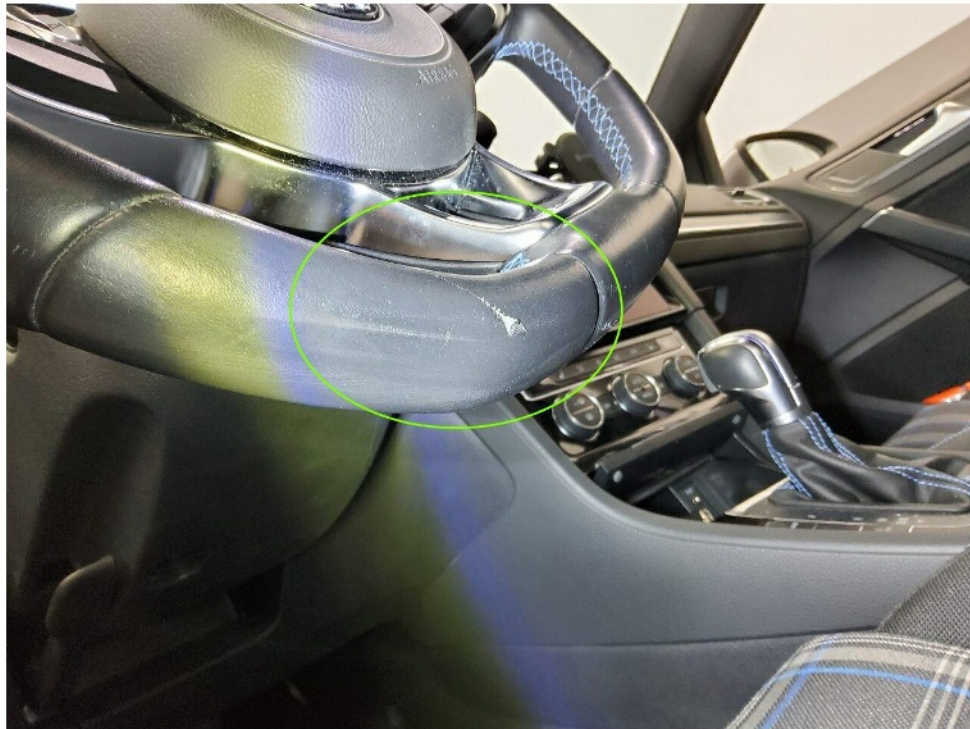
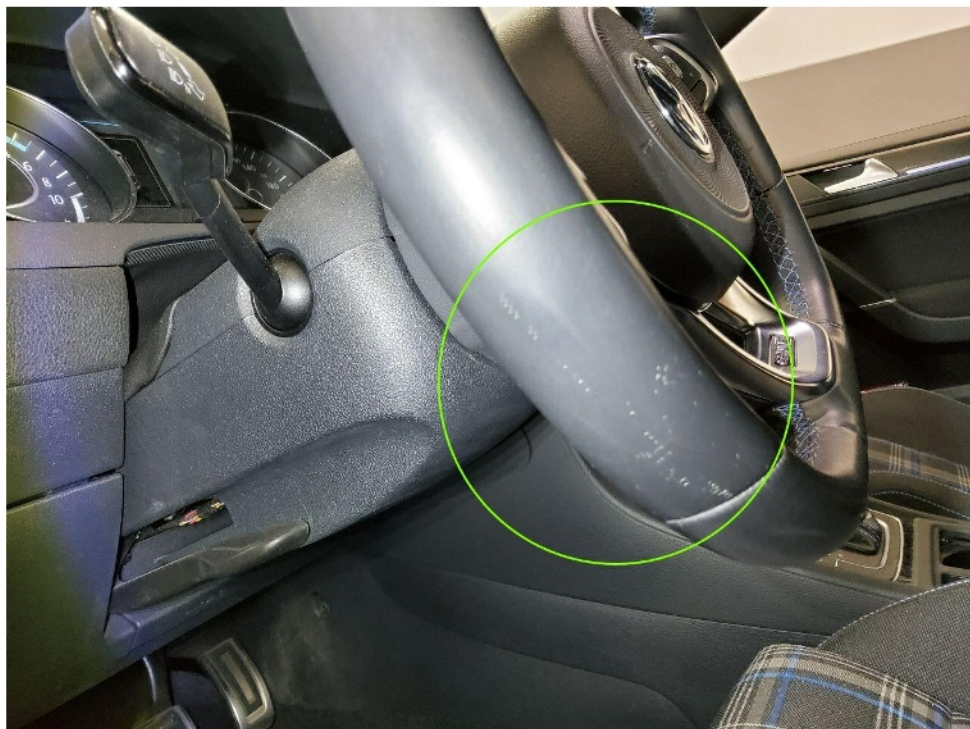
Bild 7 : Lenkradkranz mehrfach verkratzt

Bild 8 : Lenkradkranz mehrfach verkratzt

Zweiter Fahrzeugschlüssel ohne Funktion, Batterie wechseln, prüfen und Befund festlegen, Schadenerweiterung möglich; Lenkradkranz mehrfach verkratzt, erneuern (Bild 7, 8); Stoßfänger hinten, Ladekante mehrfach verschrammt, smart repair (Bild 9, 10). Tür hinten rechts mehrfach verkratzt, lackieren mit Lackaufbau (Bild 11, 12). Tür vorne rechts mehrfach verkratzt, lackieren mit Lackaufbau (Bild 13, 14). Stoßfänger vorne rechts verschrammt, smart repair (Bild 15).

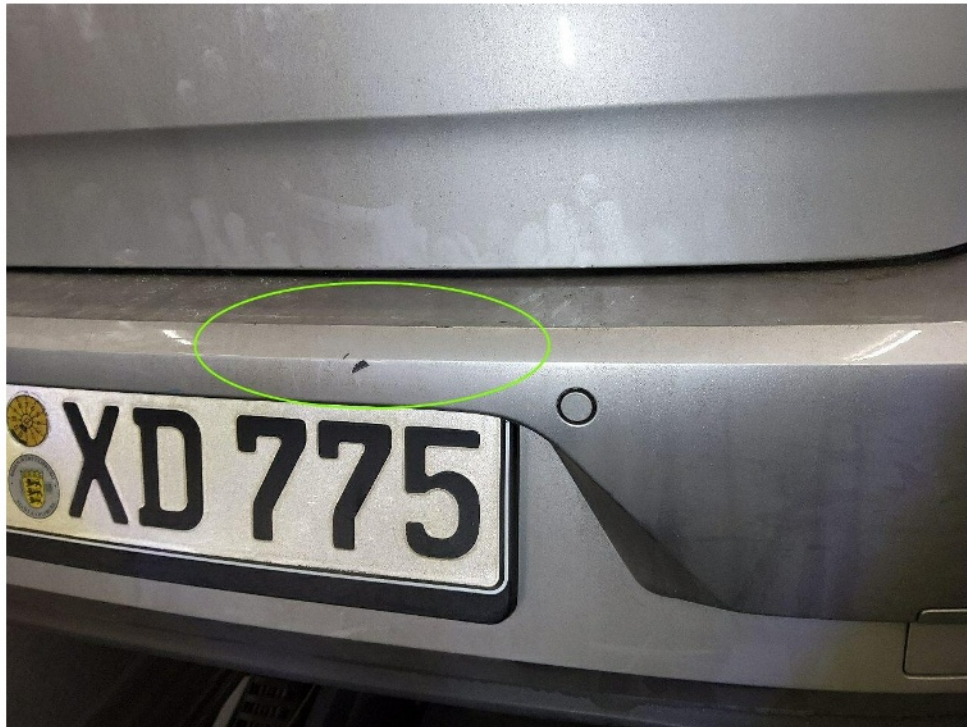
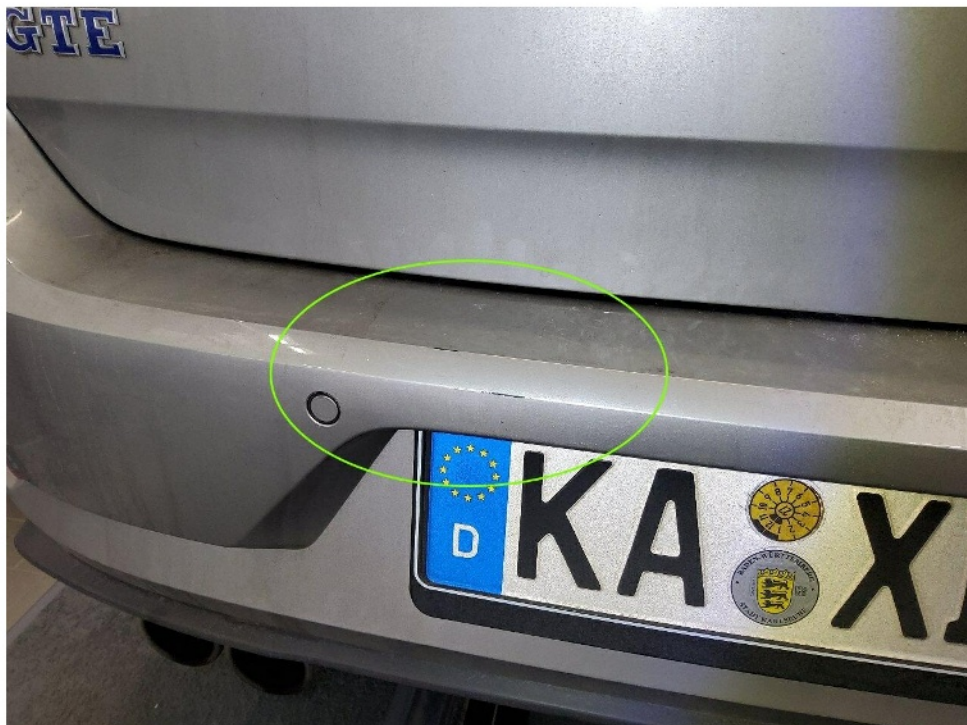
Bild 9 : Stoßfänger hinten, Ladekante mehrfach verschrammt

Bild 10 : Stoßfänger hinten, Ladekante mehrfach verschrammt

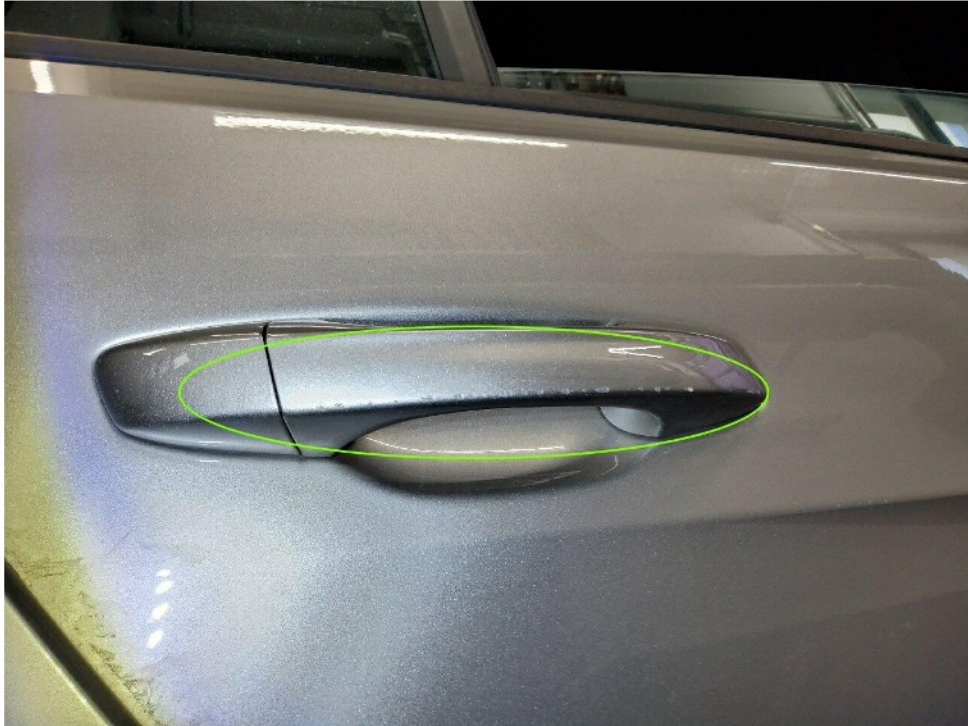
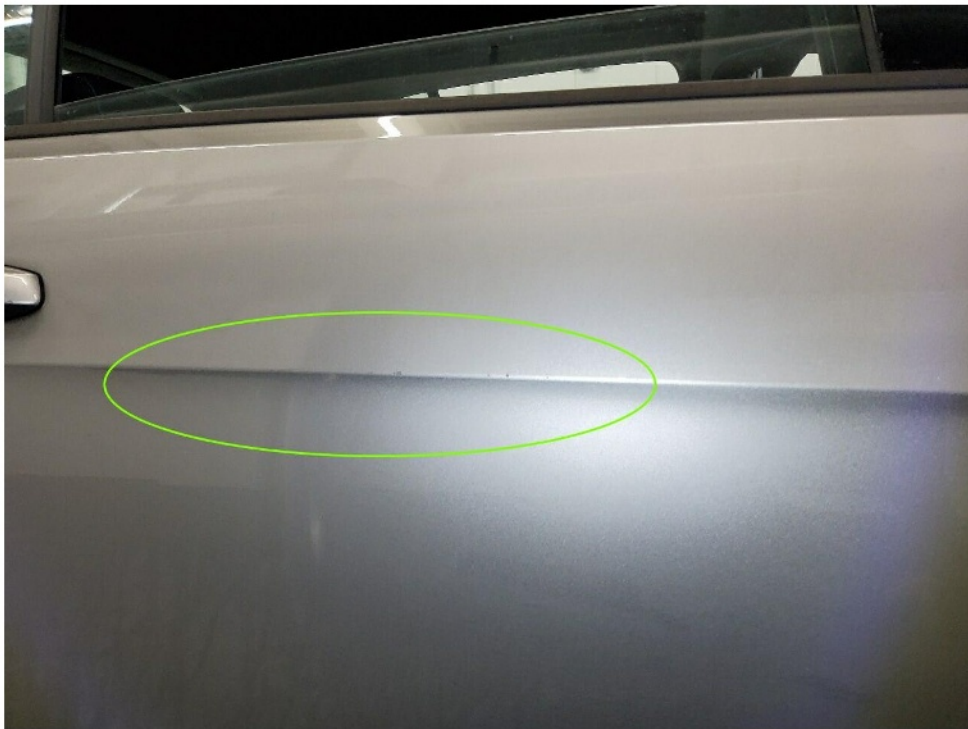
Bild 11 : Tür hinten rechts mehrfach verkratzt

Bild 12 : Tür hinten rechts mehrfach verkratzt

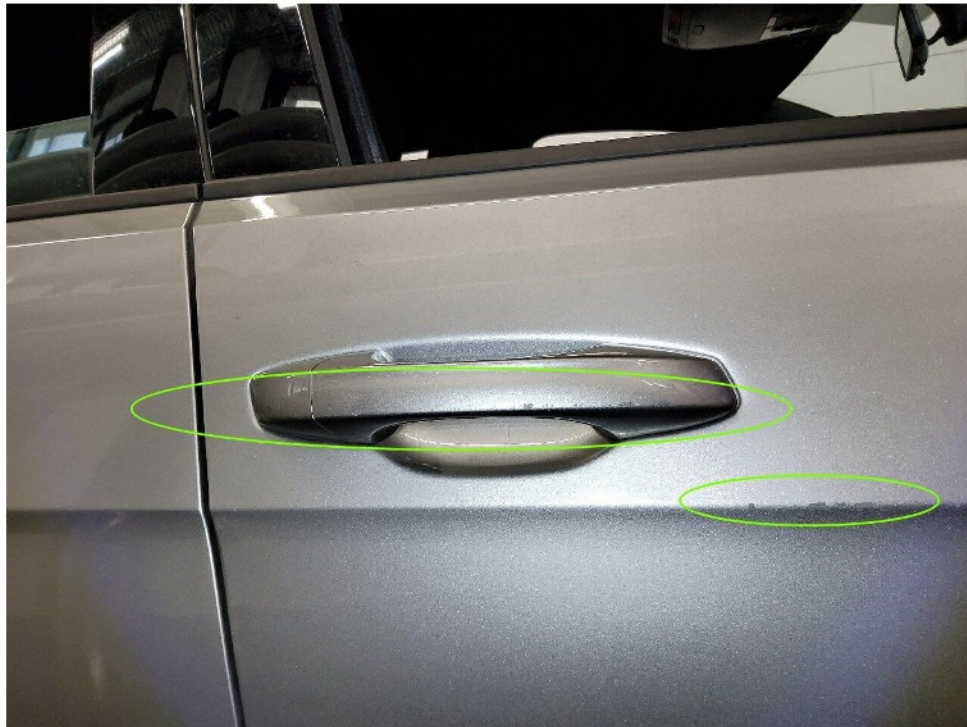
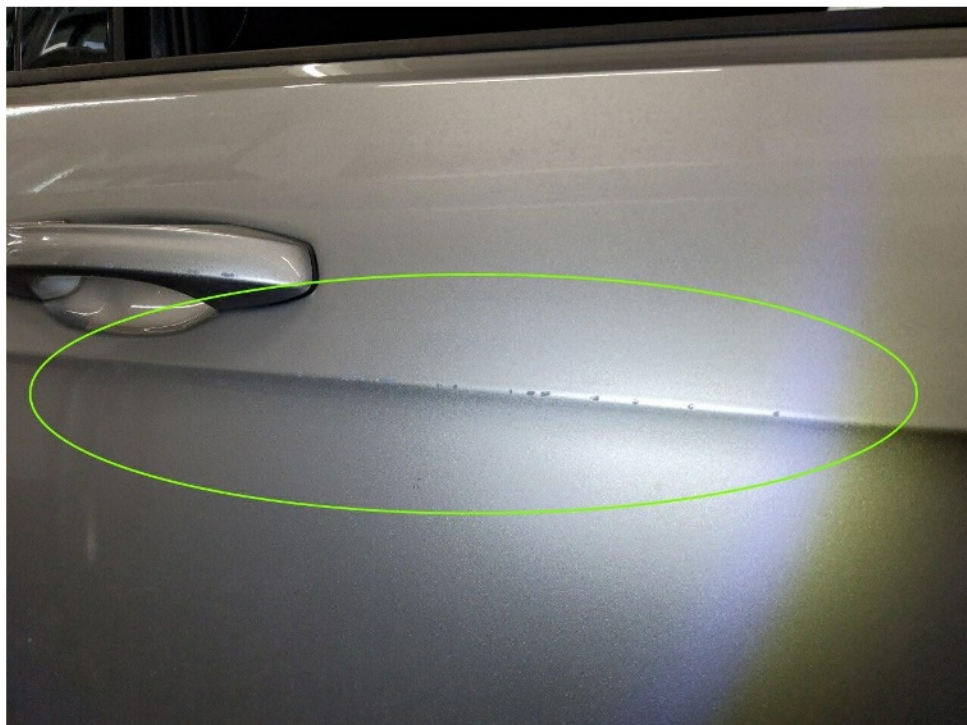
Bild 13 : Tür vorne rechts mehrfach verkratzt

Bild 14 : Tür vorne rechts mehrfach verkratzt

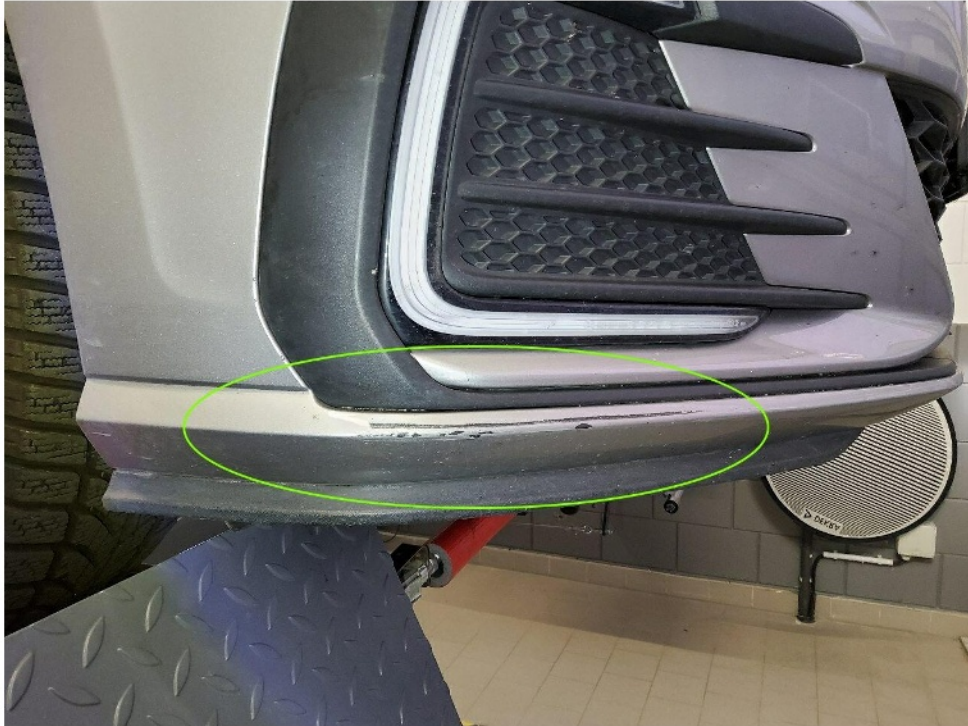
Bild 15 : Stoßfänger vorne rechts verschrammt
