## Bewertungsgutachten

**Kennzeichen****A QC965E****FIN****W1K1770861J329681**

| Typ / Verkaufsbezeichnung | F2A / A 250 e 8G-DCT Style |

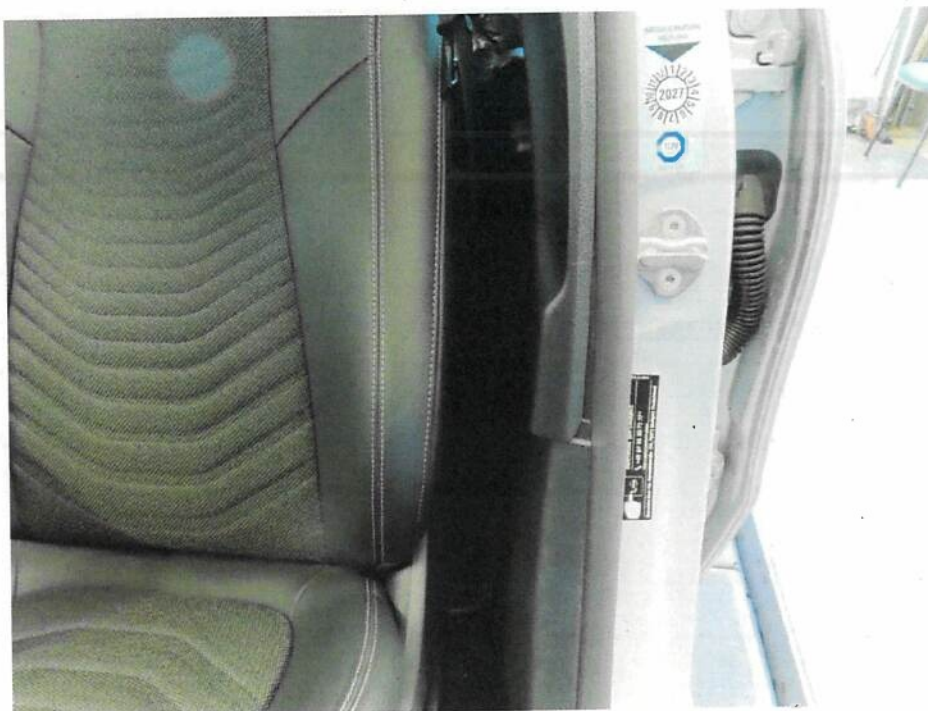
B-Säulenverkleidung oben links gebrochen, erneuern (Bild 9, 10); Tür vorne links eingedellt, drücken (Bild 11); Tür hinten links eingedellt mit Lackschaden, auslegen, drücken (Bild 12).

Bild 9 : B-Säulenverkleidung oben links gebrochen

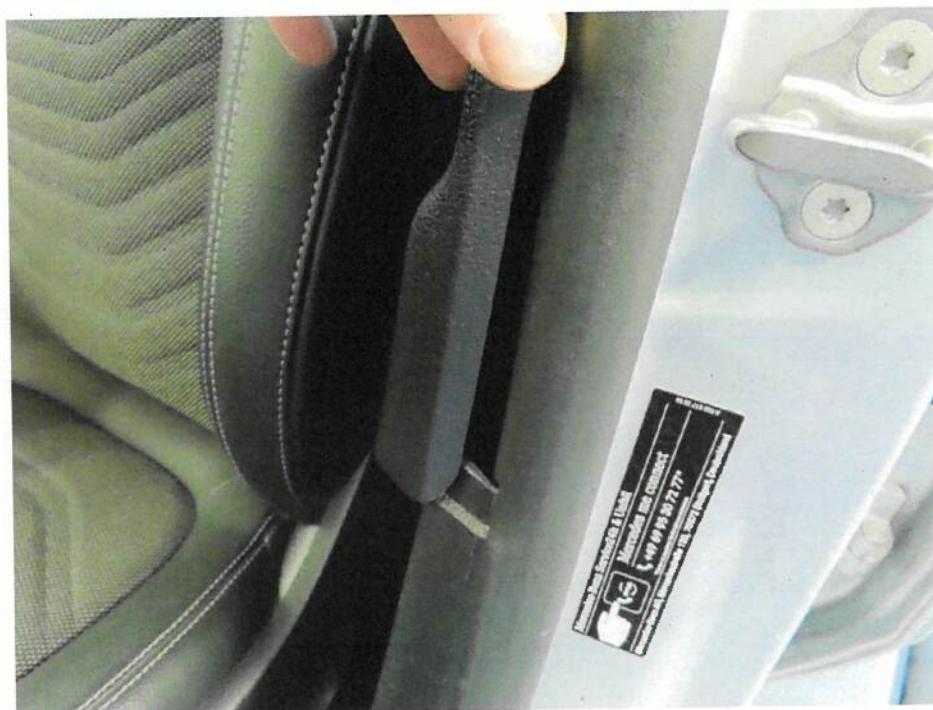
Bild 10 : B-Säulenverkleidung oben links gebrochen

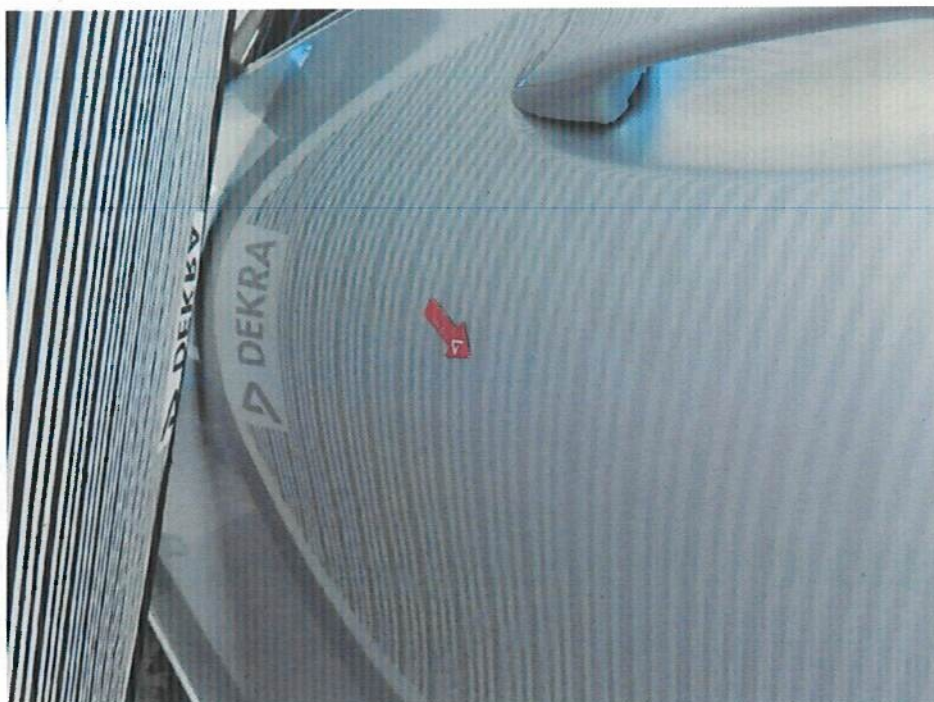
Bild 11 : Tür vorne links eingedellt

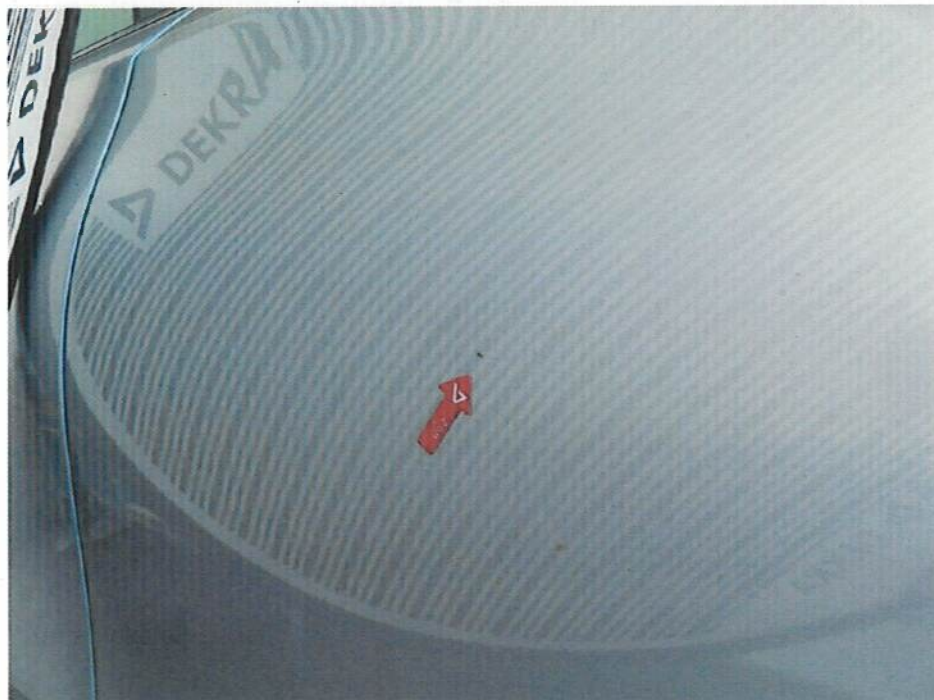
Bild 12 : Tür hinten links eingedellt mit Lackschaden, auslegen
