**Bewertungsgutachten**

| <b>Kennzeichen</b> | <b>WÜ BZ624</b> | <b>FIN</b> | <b>W1K1770861J336534</b> |

| Typ / Verkaufsbezeichnung | A (BM 177)(03.2018->) / A 250 e (EURO 6d) |

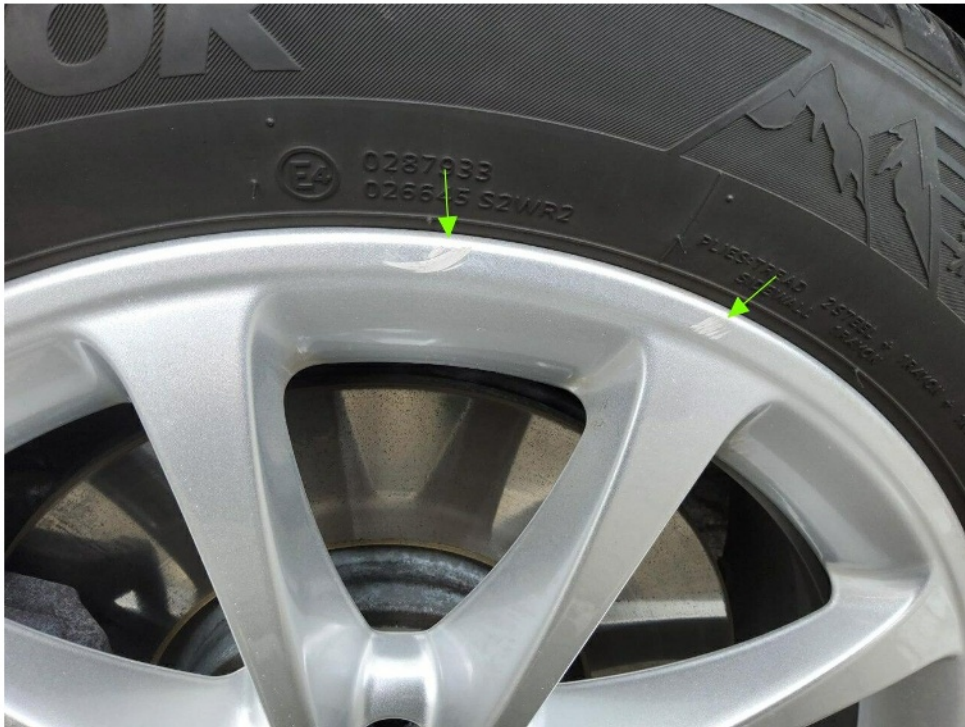
Felge vorne links, verschrammt, smart repair.

Bild 7 : Felge vorne links, verschrammt, smart repair (Winterrad)

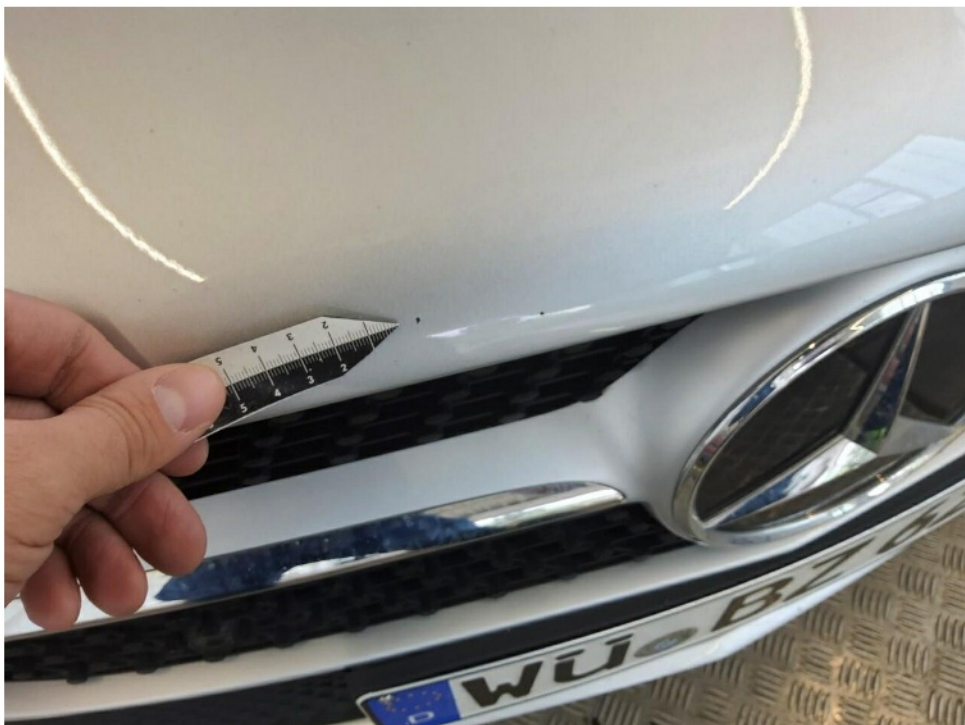
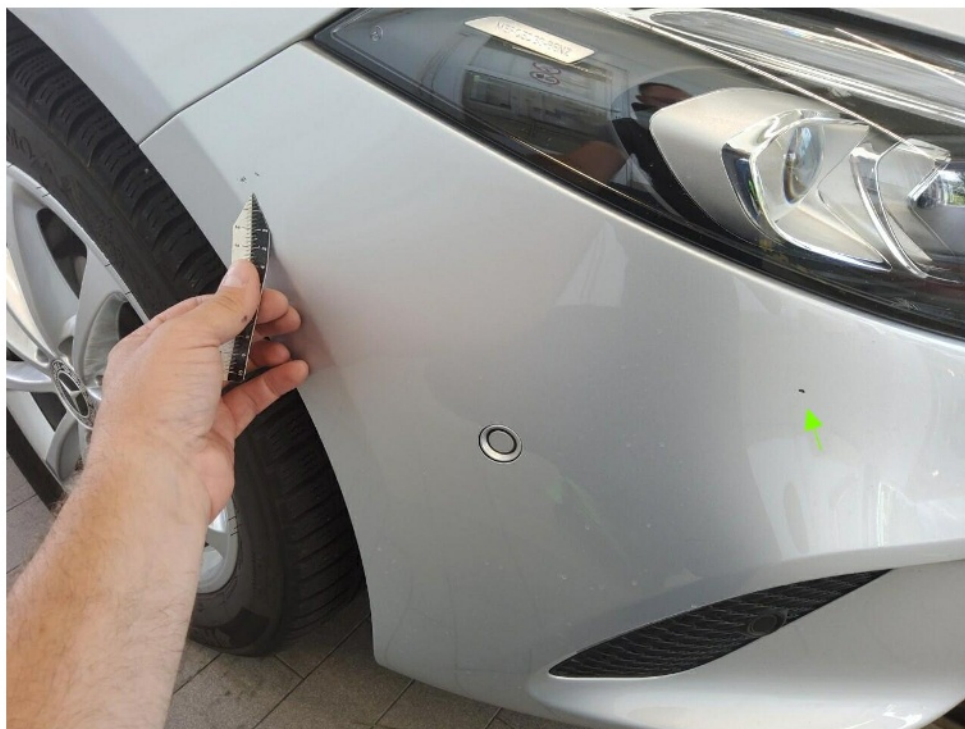
Frontscheibe, viele Steinschläge, Gebrauchsspur; Stoßfänger vorne Lackierung, viele Steinschläge, Gebrauchsspur (Bild 8, 9).

Bild 8 : Stoßfänger vorne Lackierung, viele Steinschläge, Gebrauchsspur

Bild 9 : Stoßfänger vorne Lackierung, viele Steinschläge, Gebrauchsspur
