## DAT-SCHÄTZUNG

| Modell | E Limousine (BM 213)(08.2016->), E 300 de, Avantgarde, 2020 - 2023 |

## TECHNISCHE DATEN UND FAHRZEUGBESCHREIBUNG

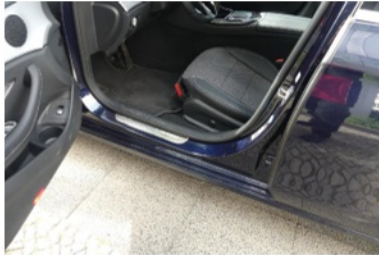
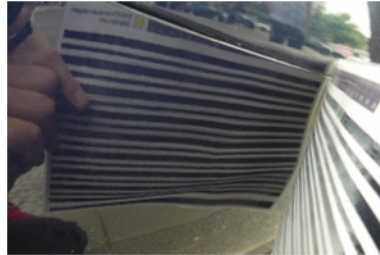
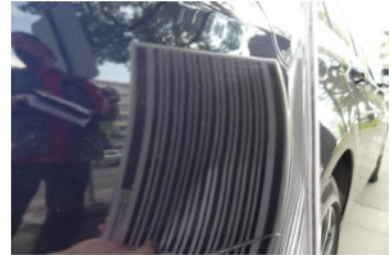
## Karosserie (Körper)

Seitenteil hinten rechts mit Restspuren der Instandsetzung - instandsetzen und lackieren, Einstieg vorn links verkratzt und gedellt - Smart Repair, Stoßfängerverkleidung hinten rechts eingetaucht, Fahrzeugzustand entspricht dem Alter und der km-Laufleistung, Stoßfänger vorn verkratzt - lackieren
