Auftrag

Entsprechend Ihres Auftrages vom 08.01.2020 wurde ein Bewertungsgutachten zum Händlereinkaufswert und -verkaufswert erstellt. Die Auftragserteilung erfolgte per e-Mail, durch Herrn Schulz. Auftragsgemäß erfolgt die Bewertung zum Stichtag 15.01.2020.

Fahrzeugart	Personenkraftwagen
Hersteller	BAYER.MOT.WERKE-BMW
Marke	BMW
Typ / Verkaufsbezeichnung	G5L / 520d Aut.
Aufbauart	Limousine
HSN / TSN	0005 / CNT
Fahrzeug-Ident.-Nr.	WBAJC31090WA79256
Türen	4
Sitzplätze	5
Farbe	Saphirschwarz Metallic - 475
Polster / Farbe	Leder / Schwarz
Energiequelle / Kraftstoff	Diesel
Motorart / Zylinderanzahl	Reihenmotor / 4
Leistung / Hubraum	140 kW / 1995 cm ³
Schadstoffklasse	EURO6;ZA;PI/CI; M, N1 I
Getriebe / Gänge	Automatik / 8
Felgen	Leichtmetall
Km-Stand abgelesen	38.788

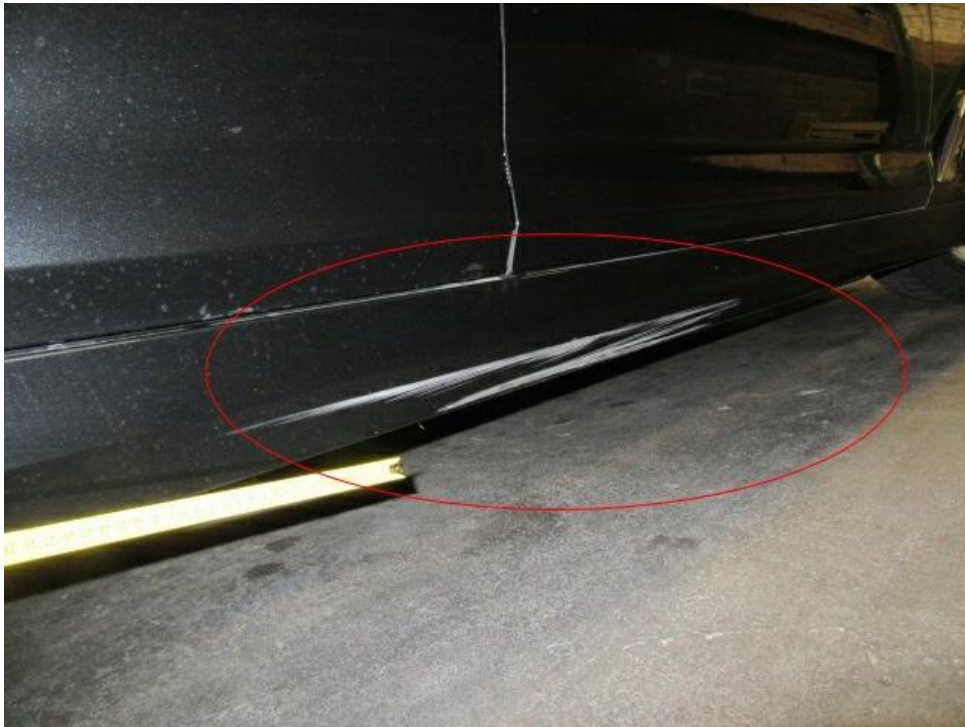
Seitenschweller rechts Lackierung, zerkratzt, lackieren mit Lackaufbau (Bild 5); Lackvorbereitung.

Bild 5 : Seitenschweller rechts Lackierung, zerkratzt, lackieren mit Lackaufbau
