DEKRA Automobil GmbH  
 Borsigallee 24B, 60388 Frankfurt

## Bewertungsgutachten

**Kennzeichen**                      **F SH5040**                      **FIN**    **WBAJC31030WA79270**

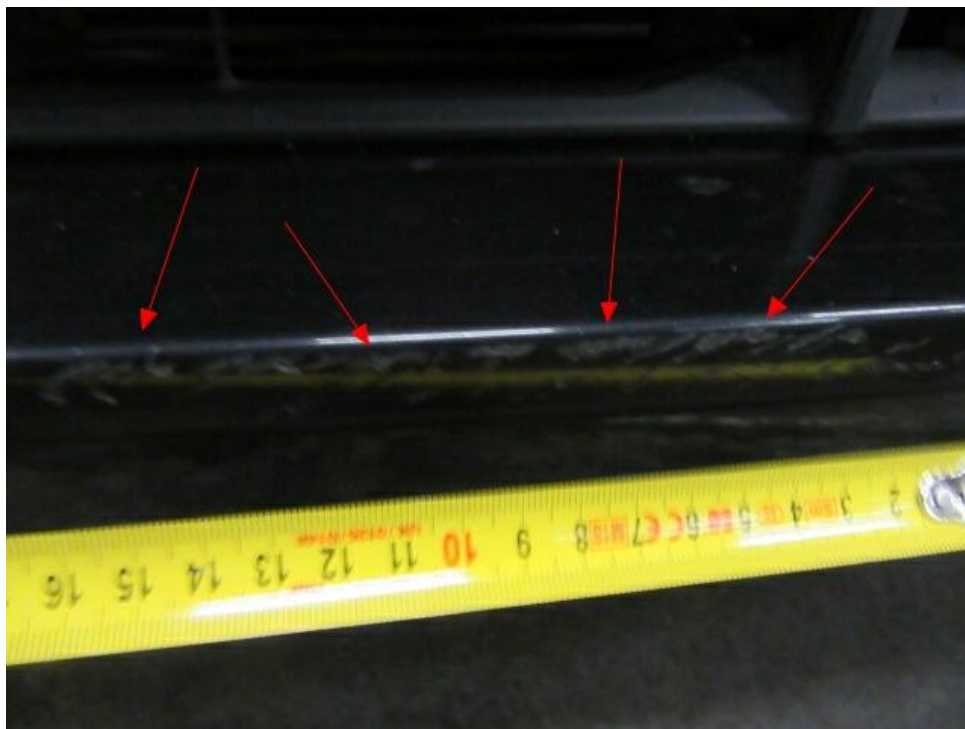
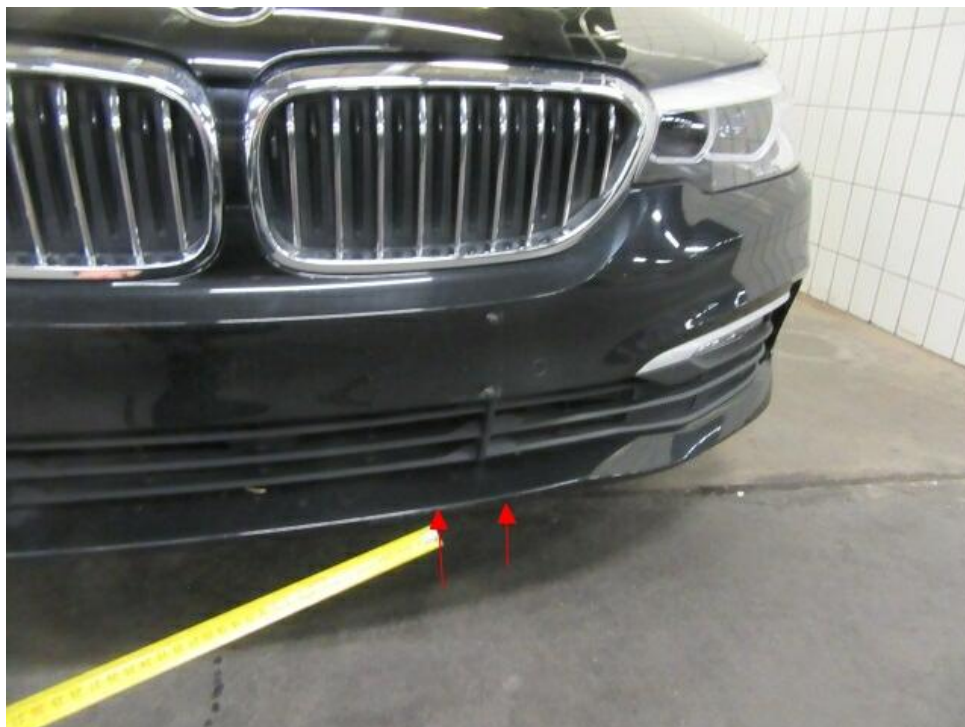
Stoßfänger vorne Lackierung, zerkratzt, smart repair (Bild 8, 9).

Bild 8 : Stoßfänger vorne Lackierung, zerkratzt, smart repair

Bild 9 : Stoßfänger vorne Lackierung, zerkratzt, smart repair
