Entsprechend Ihres Auftrages vom 01.06.2022 wurde ein Bewertungsgutachten zum Wiederbeschaffungswert erstellt. Die Auftragserteilung erfolgte durch Herrn Bader. Auftragsgemäß erfolgt die Bewertung zum Stichtag 31.05.2022.

Fahrzeugart	Personenkraftwagen
Hersteller	VOLKSWAGEN-VW
Typ / Verkaufsbezeichnung	7HC / Caravelle Kurz Comfortline
Aufbauart	Kleinbus
HSN / TSN	0603 / AQU

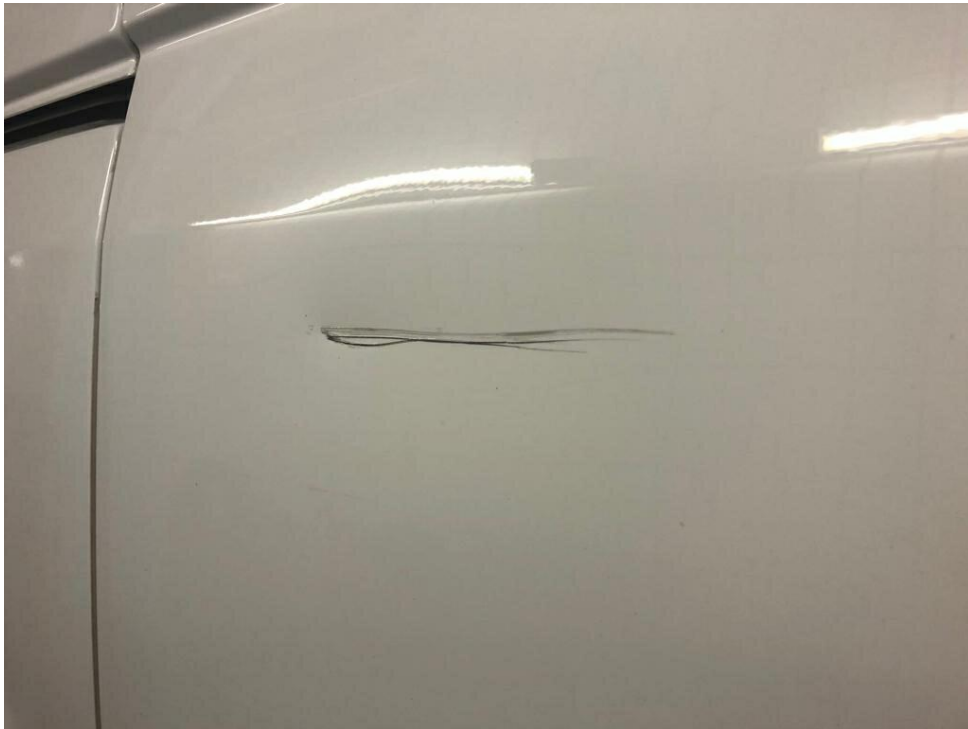
Umlaufend Kratzer Dellen und Lackabplatzer; Endschalldämpfer Rost; Außenspiegel verschrammt; Seitenteil hinten links tiefer Kratzer (Bild 5); Stoßfänger hinten mehrfach Anstöße und verschrammt (Bild 11, 12); Schiebetüre rechts tiefer Kratzer (Bild 6, 7); Radlauf hinten rechts verschrammt, smart repair (Bild 8); Laderaum sehr starke Gebrauchsspuren (Bild 9). Stoßfänger vorne verschrammt und deformiert (Bild 13).

Bild 5 : Seitenteil hinten links tiefer Kratzer

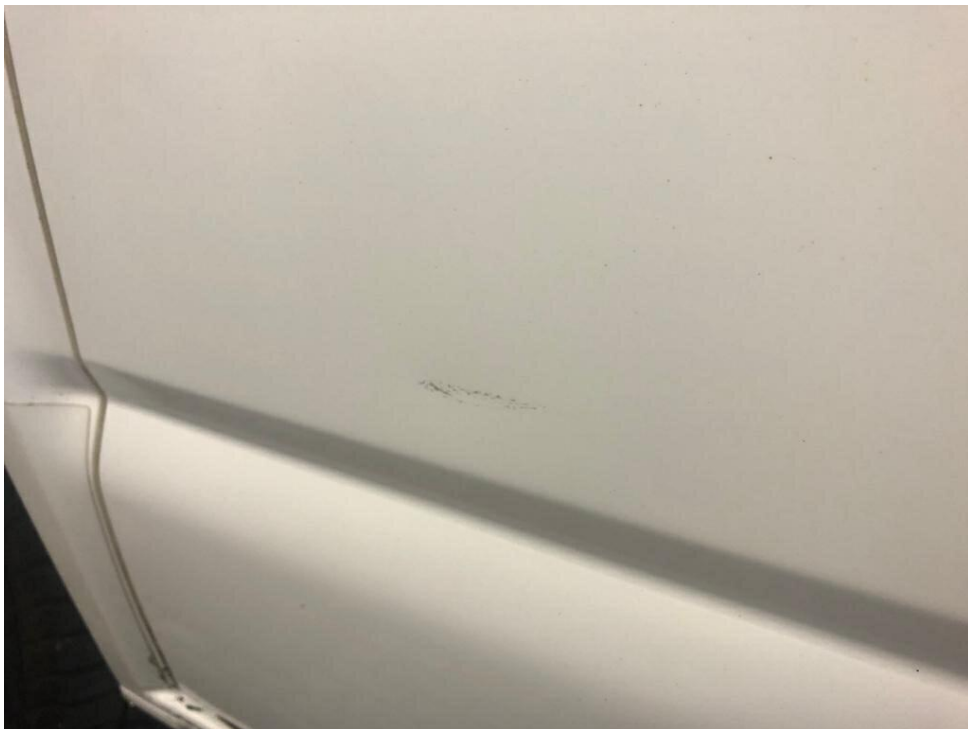
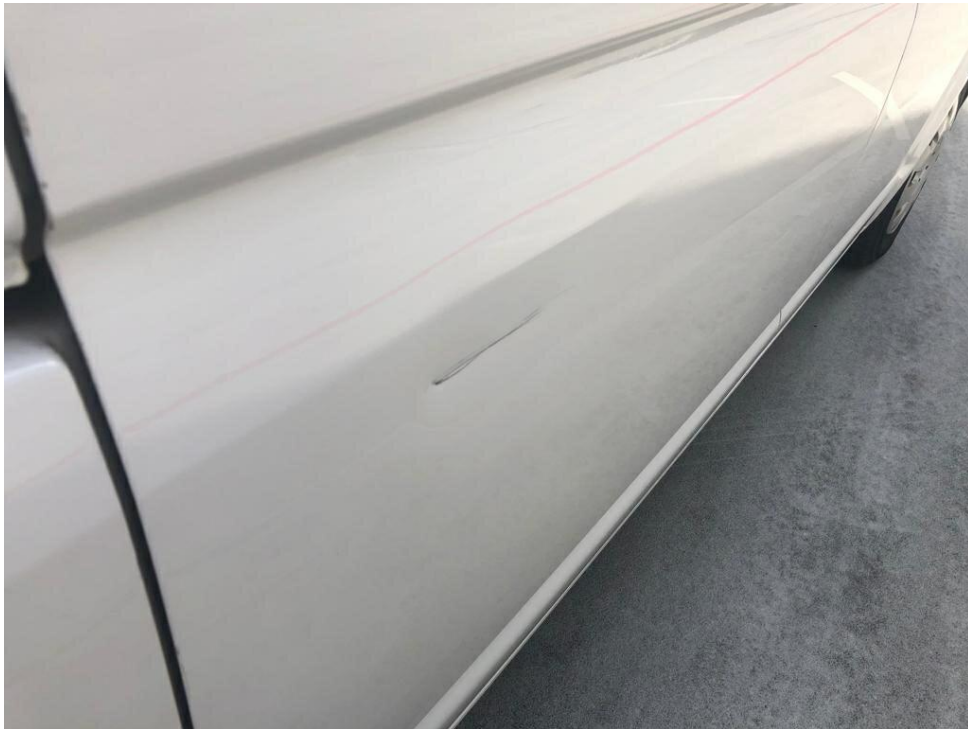
Bild 6 : Schiebetüre rechts tiefer Kratzer

Bild 7 : Schiebetüre rechts tiefer Kratzer

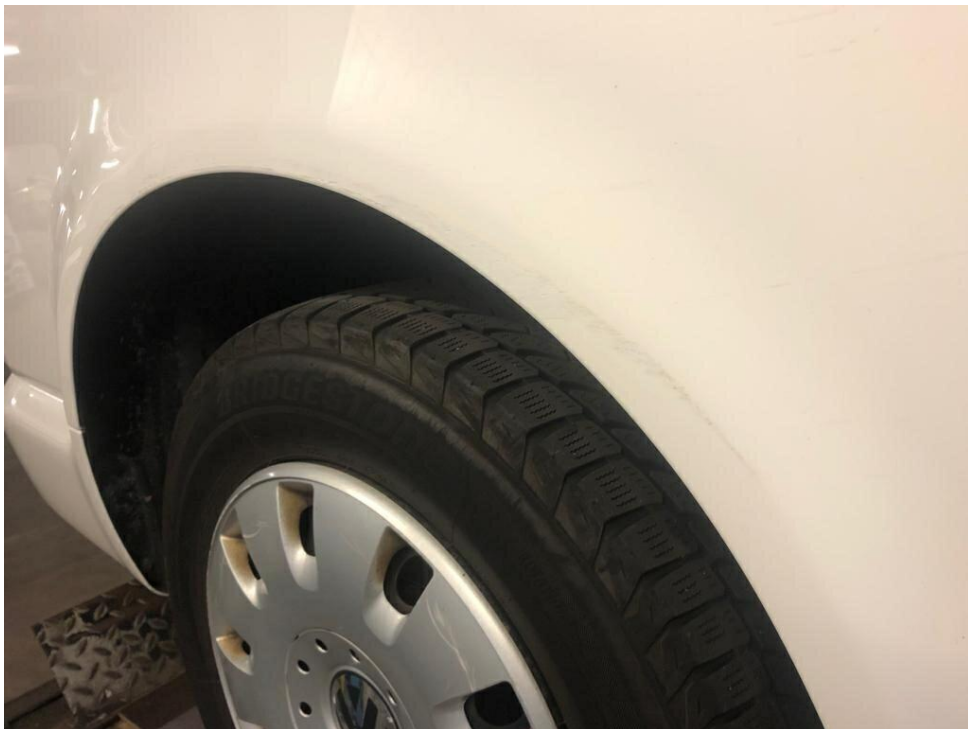
Bild 8 : Radlauf hinten rechts verschrammt

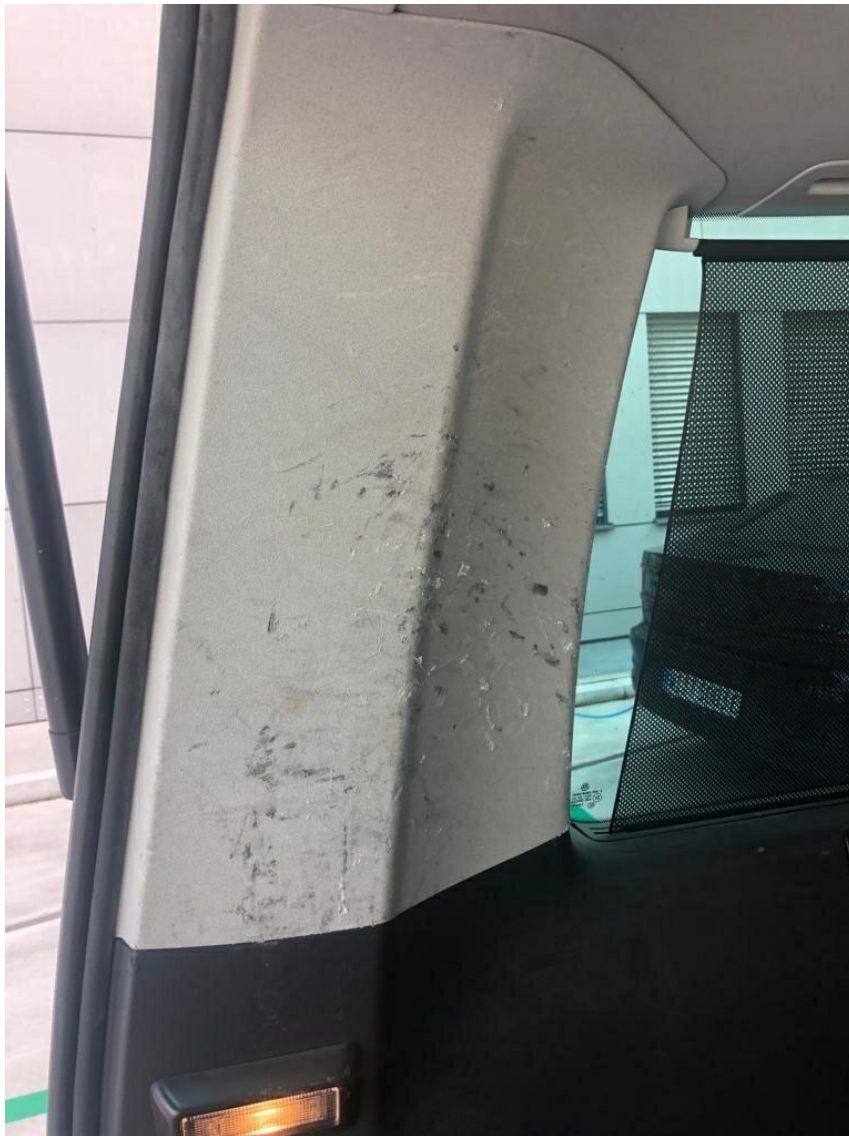
Bild 9 : Laderaum sehr starke Gebrauchsspuren

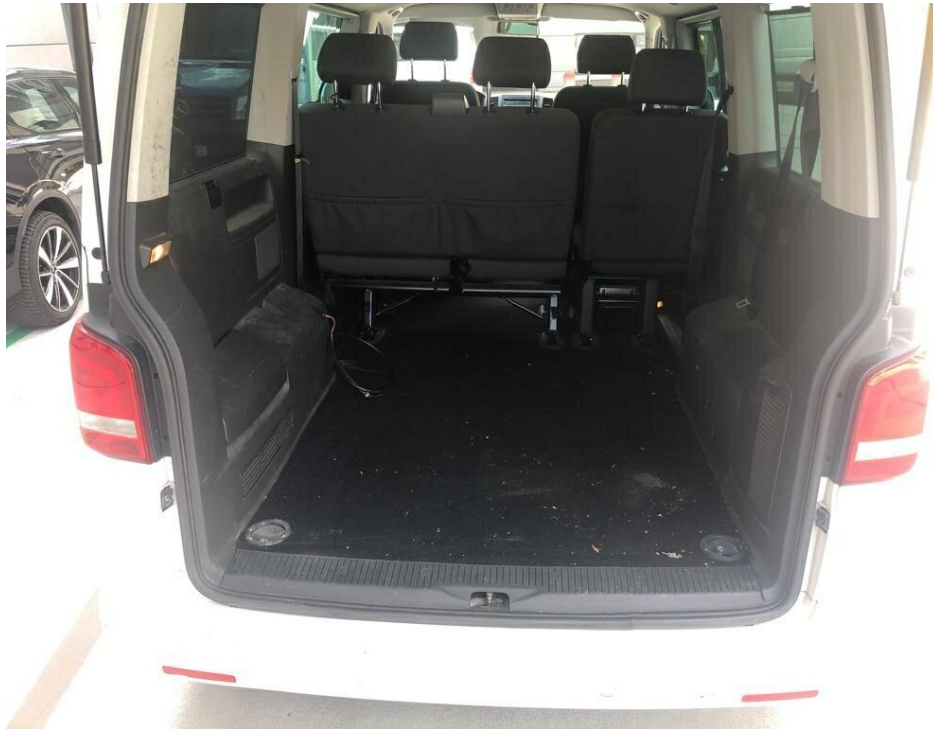
3.te Sitzbank fehlt (Bild 10).

Bild 10 : 3.te Sitzbank fehlt

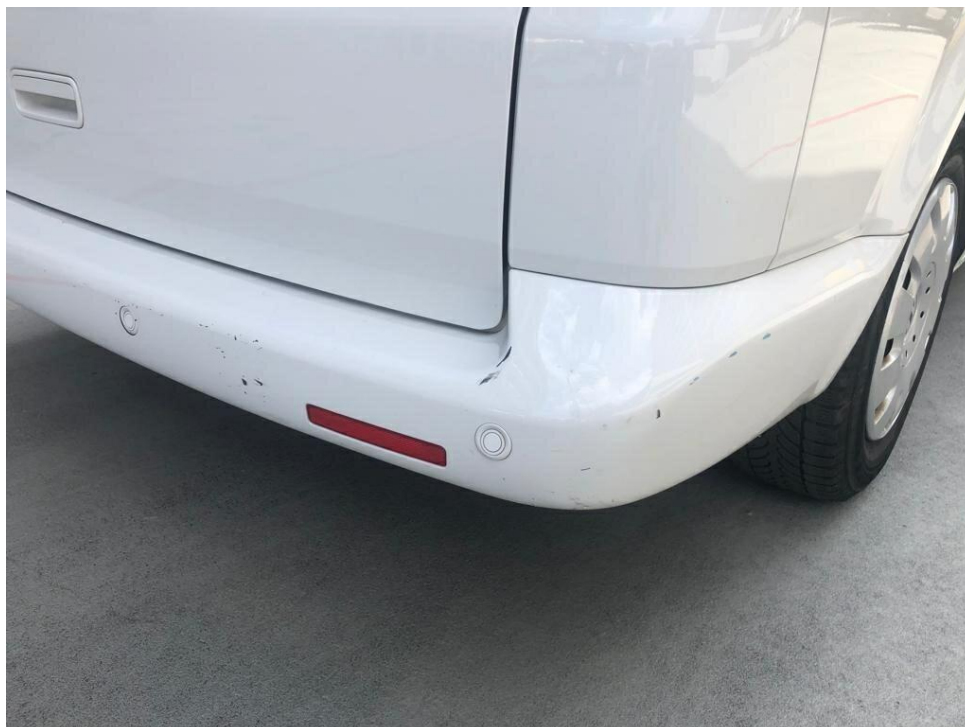
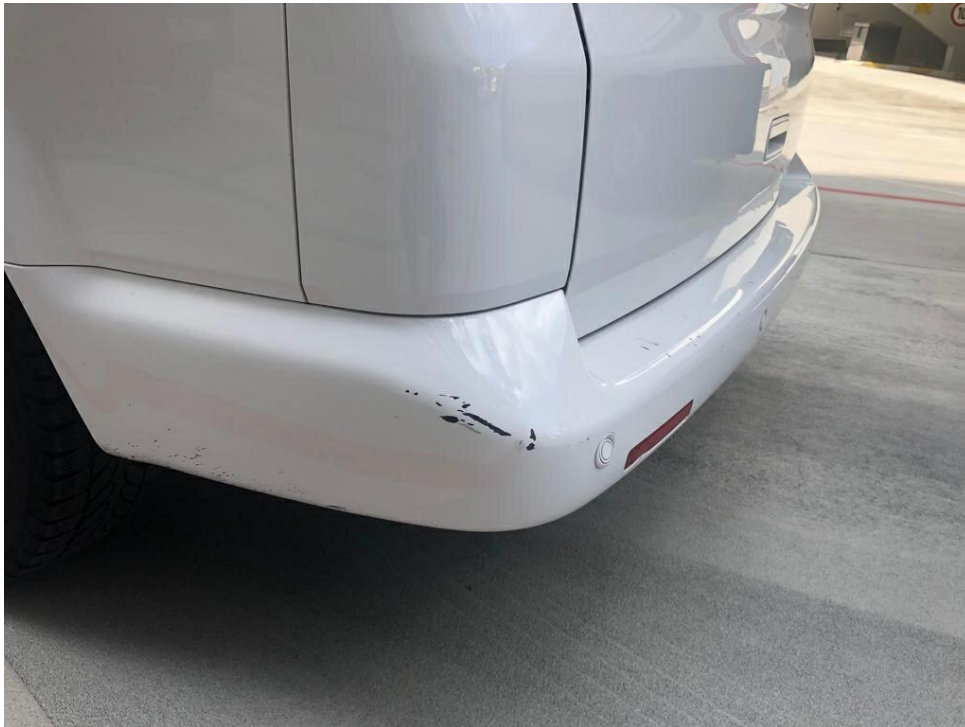
Bild 11 : Stoßfänger hinten mehrfach Anstöße und verschrammt

Bild 12 : Stoßfänger hinten mehrfach Anstöße und verschrammt

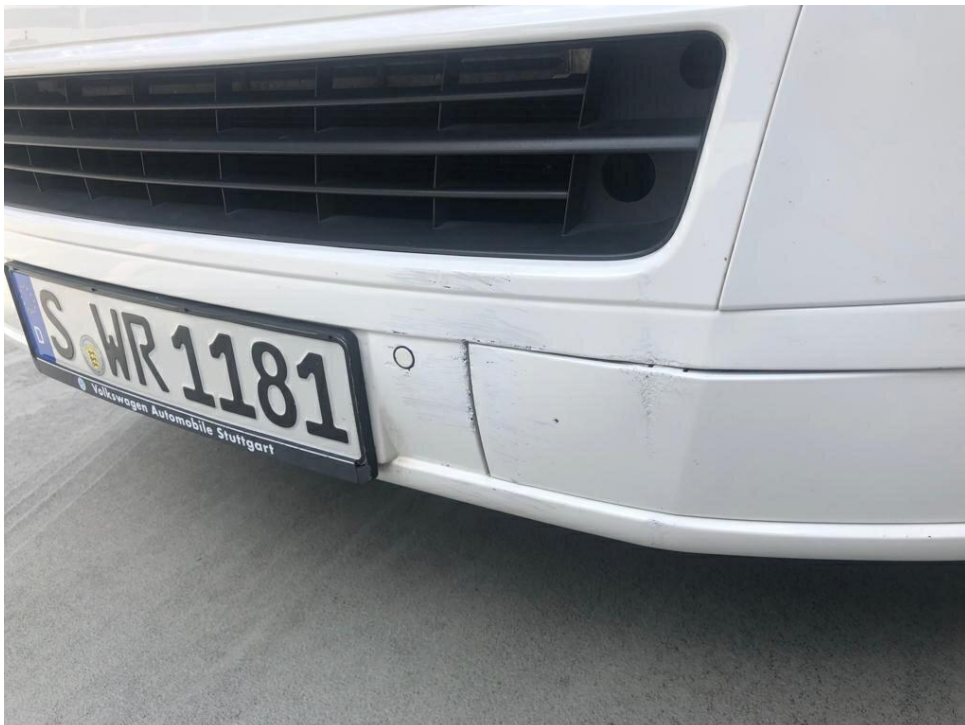
Bild 13 : Stoßfänger vorne verschrammt und deformiert
