DEKRA Automobil GmbH
Jakobshöhe 10, 41066 Mönchengladbach

Zustandsbericht / Minderwertgutachten

**Kennzeichen****MG LS760****FIN****WF06XXGCC6GD39945**

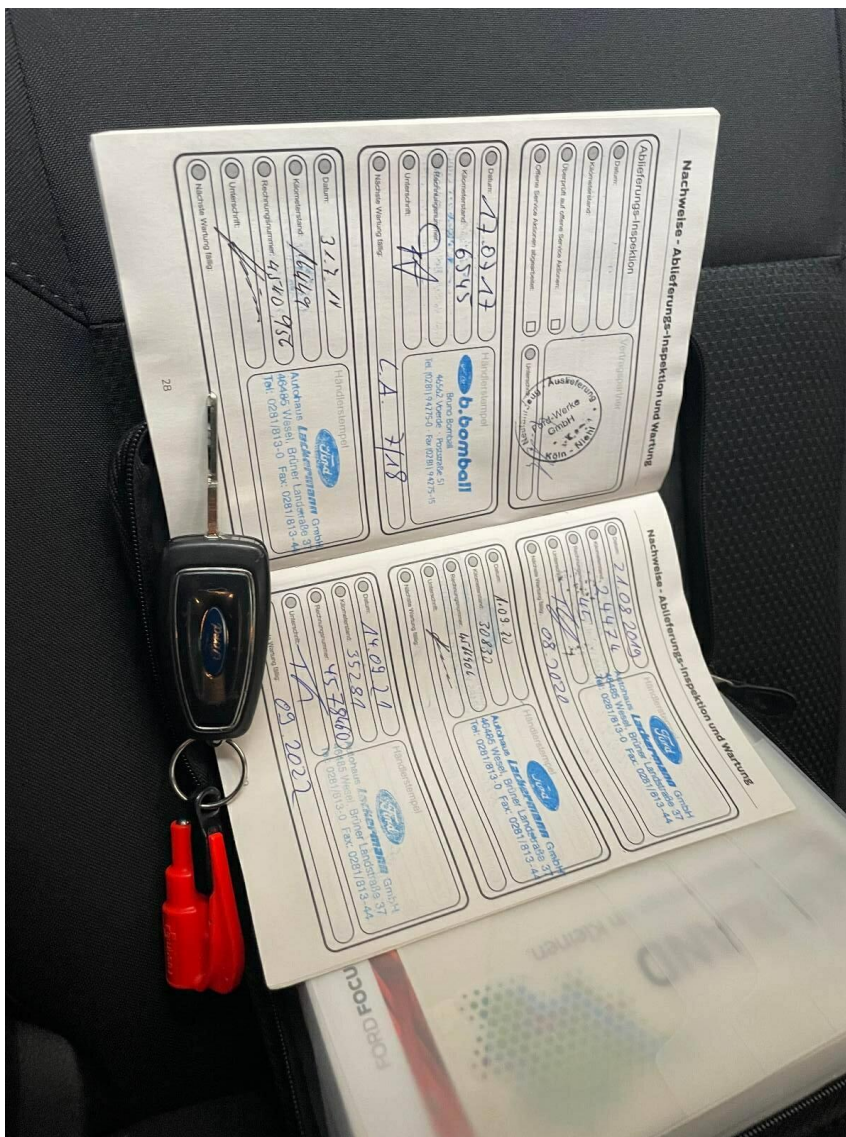
Bild 5 : Wartung fällig
 Schlüssel nur einer bei Besichtigung vorhanden - Prüfen

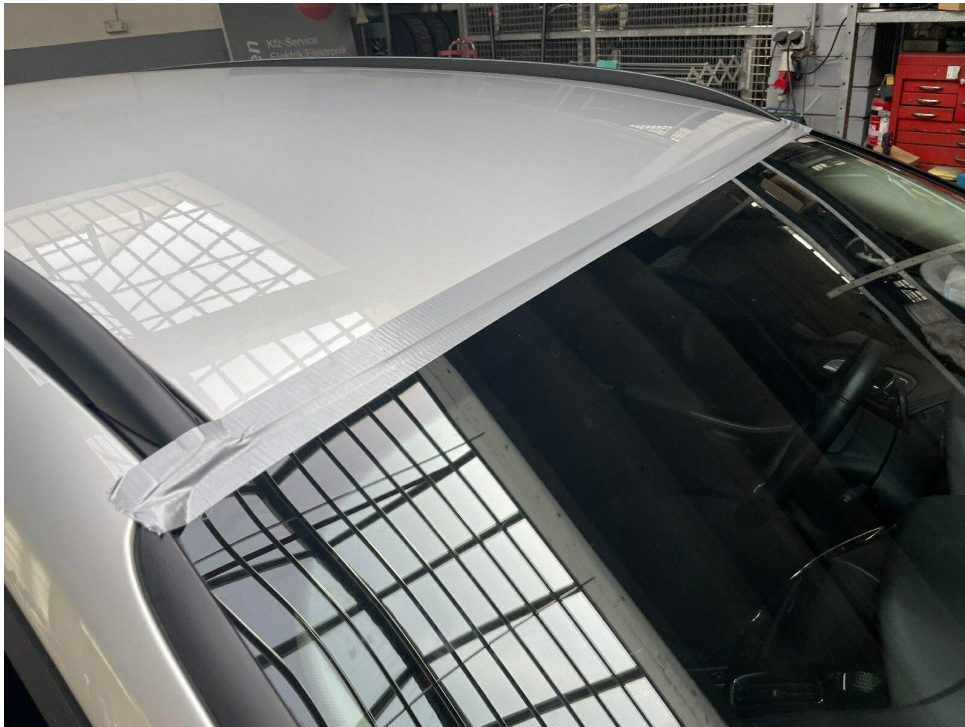
Bezeichnung des Schadens / Rep.-Weg	Rep.Kost brutto	Anrechnung	Minderwert in EUR	
			brutto	netto
1. Windschutzscheibe oben lose - neu einkleben, instandsetzen (Bild 6)	350	voll	-350	-294,12
2. Stoßfänger hinten Kratzer, smart repair (Bild 7)	120	voll	-120	-100,84
3. Dach Dellen, drücken (Bild 8)	200	voll	-200	-168,07
4. Wartung fällig, erneuern (Bild 5)	500	voll	-500	-420,17
Rep.Kosten insgesamt / Minderwert	1.170		-1.170	-983,20

Bild 6 : Windschutzscheibe oben lose - neu einkleben

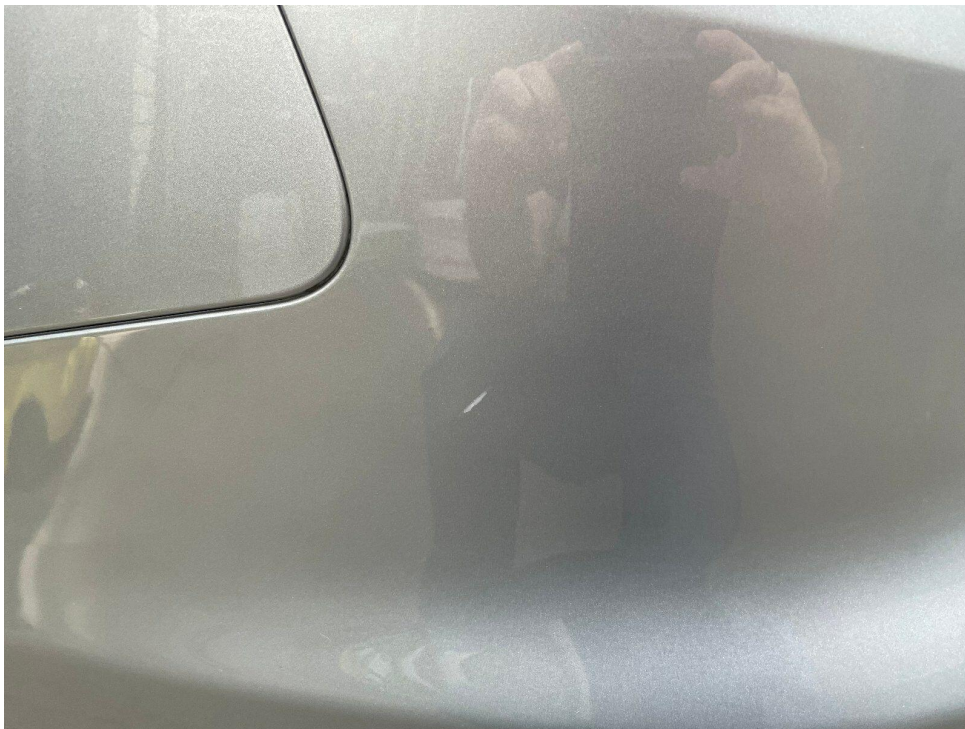
Bild 7 : Stoßfänger hinten Kratzer

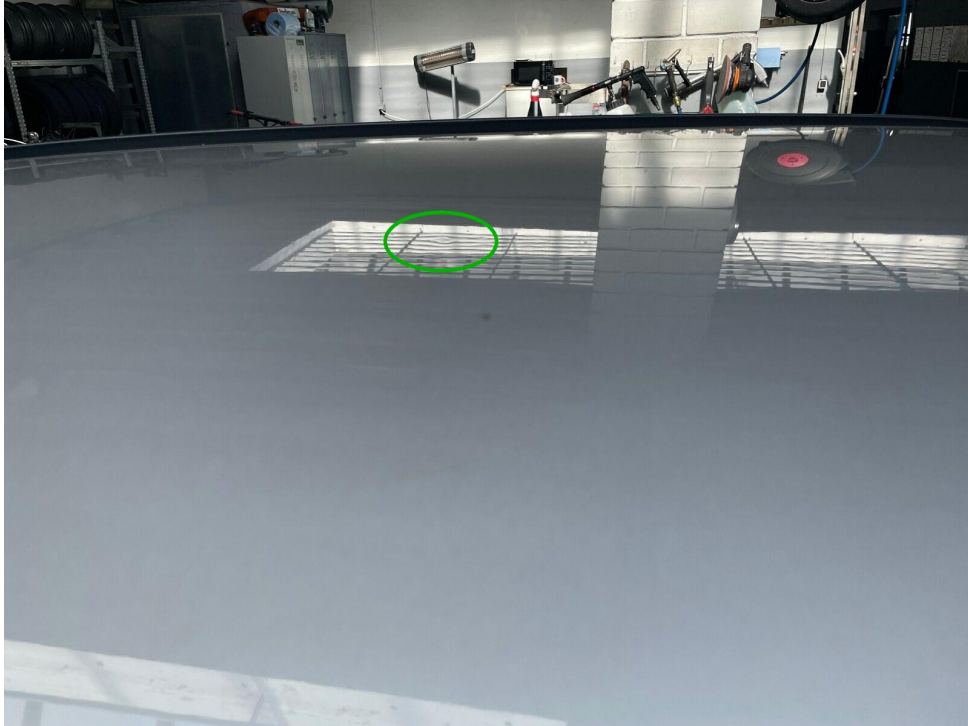
Bild 8 : Dach Dellen
