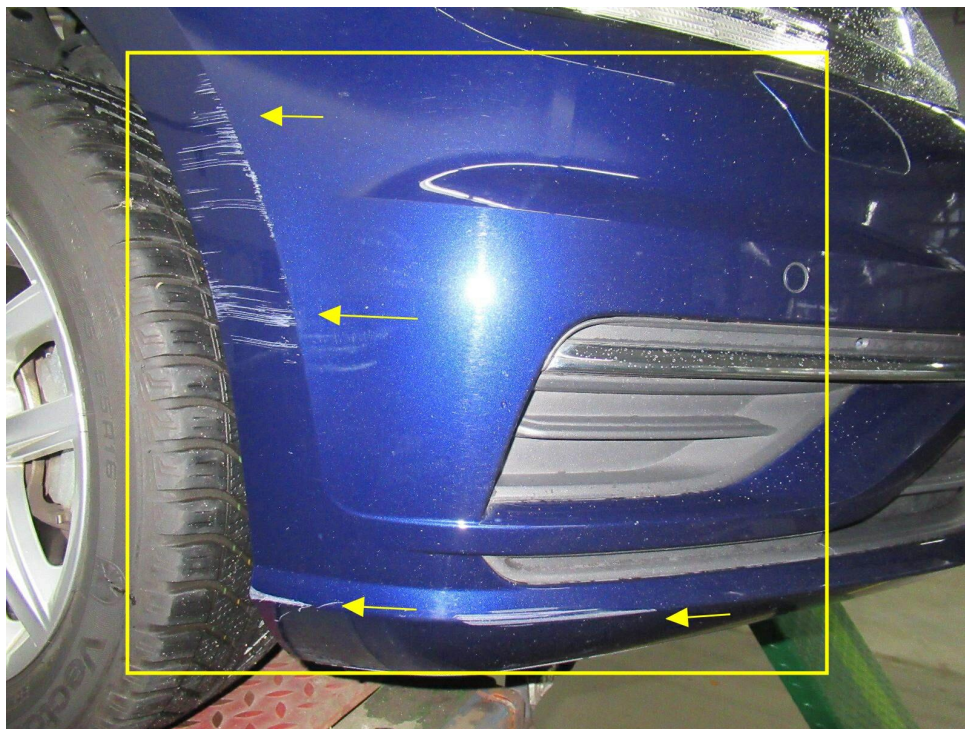
Bild 7 : Stoßfänger vorne seitlich rechts zerkratzt

Außenspiegel links Lackierung, zerkratzt, smart repair; Stoßfänger vorne Lackierung, zerkratzt, lackieren mit Lackaufbau; Lackvorbereitung.

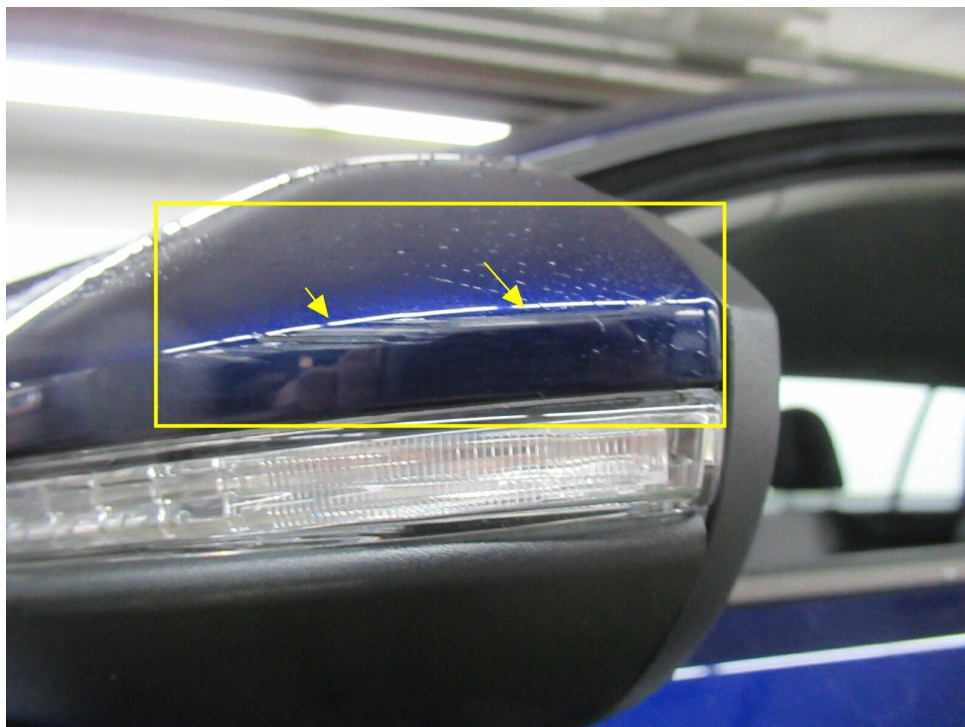
Bild 8 : Außenspiegel links zerkratzt
