Gutachten-Nr. 2147619

## Fahrzeugbewertung

Amtliches Kennzeichen	L-QC 7997
Fahrzeugidentnummer	WVWZZZAUZJW813301
Fahrzeugart	Fz.z.Pers.bef.b. 8 Spl. (M1)
Aufbaubeschreibung	Kombilimousine 5-türig (AC)
Fahrzeugherrsteller	VOLKSWAGEN-VW (0603)
Typ	AU (BPH)
Verkaufsbezeichnung	Golf VII 1.4 GTE Plug-In-Hybrid DSG
Antriebsart	Kombinierter Antrieb aus Ottomotor + Elektromotor
Emissionsklasse	EURO6;W;PI/CI; M, N1 I (36W0)
Leistung	110 kW
Hubraum	1395 ccm
Akku	7 kWh
Farbe	tungsten silver metallic (b7w)
Erstzulassung	31.07.2018
Letzte Zulassung	31.07.2018
Nächste HU	Oktober 2027
Anzahl Vorbesitzer	0, aus Fahrzeugbrief abgelesen
Leermasse	1.615 kg
Nutzlast	425 kg
zulässige Gesamtmasse	2.040 kg
Sitz- / Stehplätze	5 / -
Laufleistung	33.602 km abgelesen und geschätzt
<b>Bereifung</b>	
Vorderachse	205/55 R16 91V Continental EcoContact 5 Links 6,0 SO Rechts 6,0 SO
Hinterachse	205/55 R16 91V Continental EcoContact 6 Links 7,0 SO Rechts 7,0 SO
<b>Legende:</b>	<b>SO = Sommerreifen</b>

**Lichtbildanlage zu Gutachten Nr.: 2147619**

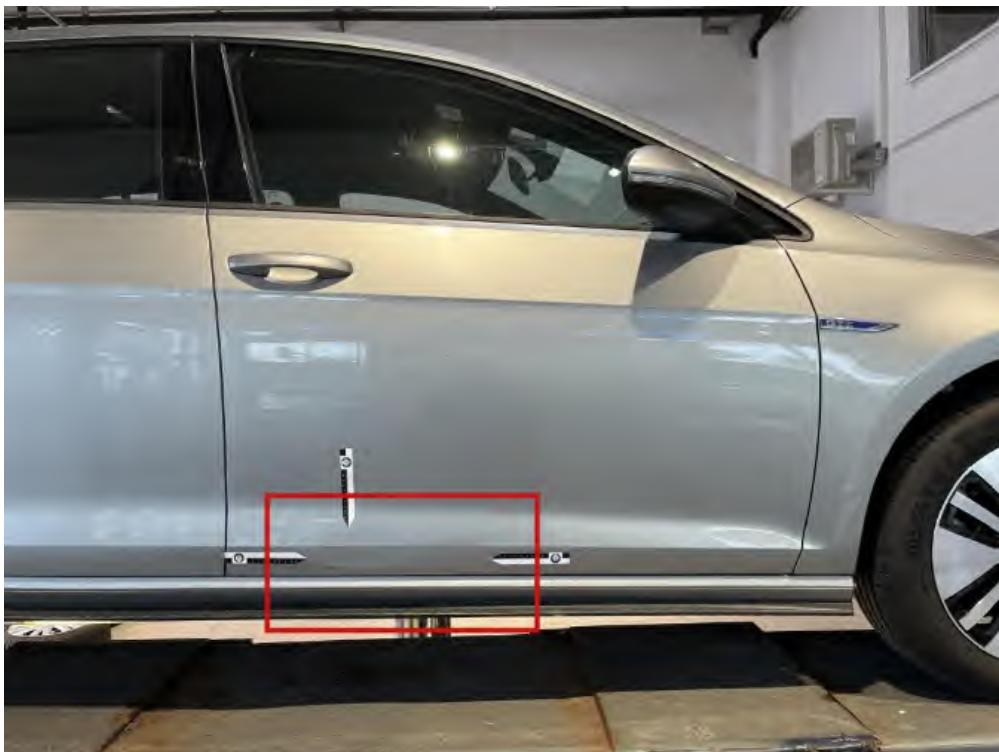
**Bild 19**

- Seitenschaden rechts; Tür vorn rechte unterhalb eingedellt, lackseitig beschädigt, Schweller partiell verschrammt, Schwellerleiste partiell verschrammt
- Spiegelkappe rechts Kratzer
- Stoßfänger hinten rechts oben partiell verschrammt
- Aufsetzspuren Stoßfänger vorn rechts unten ersichtlich, dadurch Stoßfänger rechts außen leicht depositioniert
- kleinere Lackbeschädigungen an Tür hinten rechts und Seitenwand links

unreparierter Schaden rechts vorn; Tür unterhalb tlw. eingedrückt / deformiert, Schweller lackseitig beschädigt, Schwellerblende partiell verschrammt

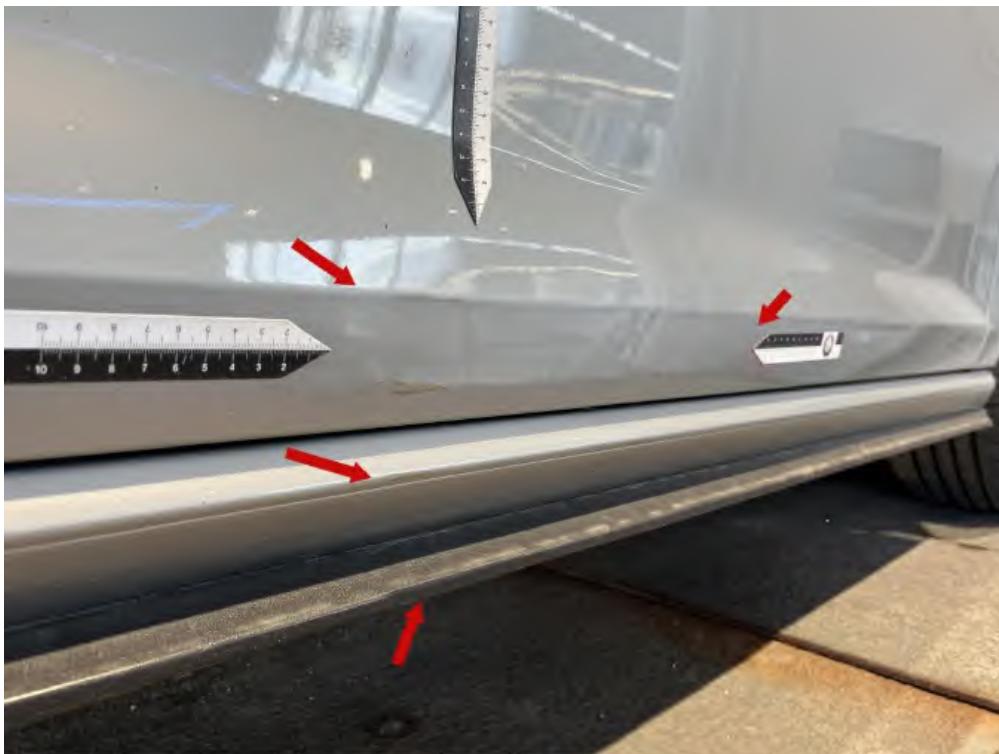
**Bild 20**

Detail: Schäden rechts vorn

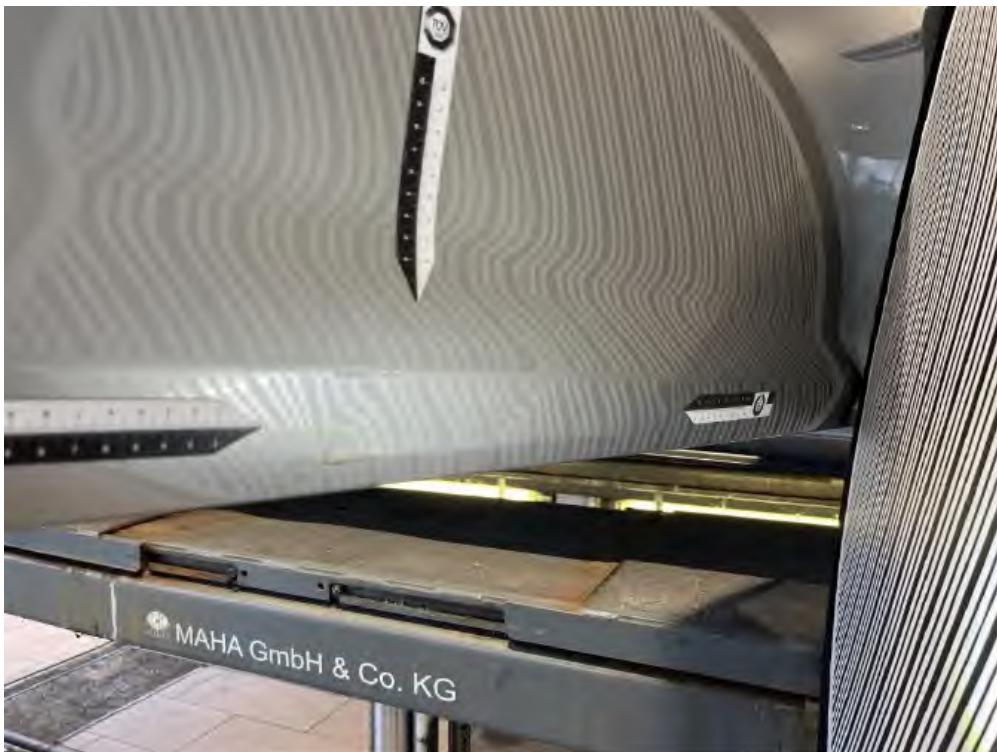
**Bild 21**

Detail:  
Deformationen Tür  
rechts vorn

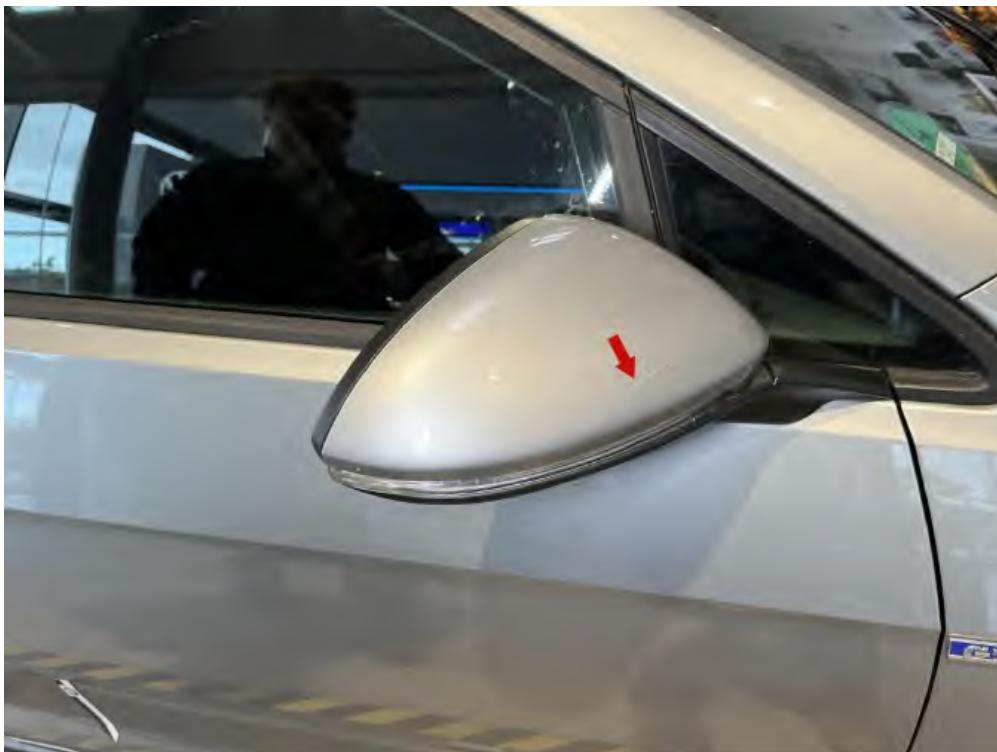
**Bild 22**

Spiegelkappe rechts  
Kratzer

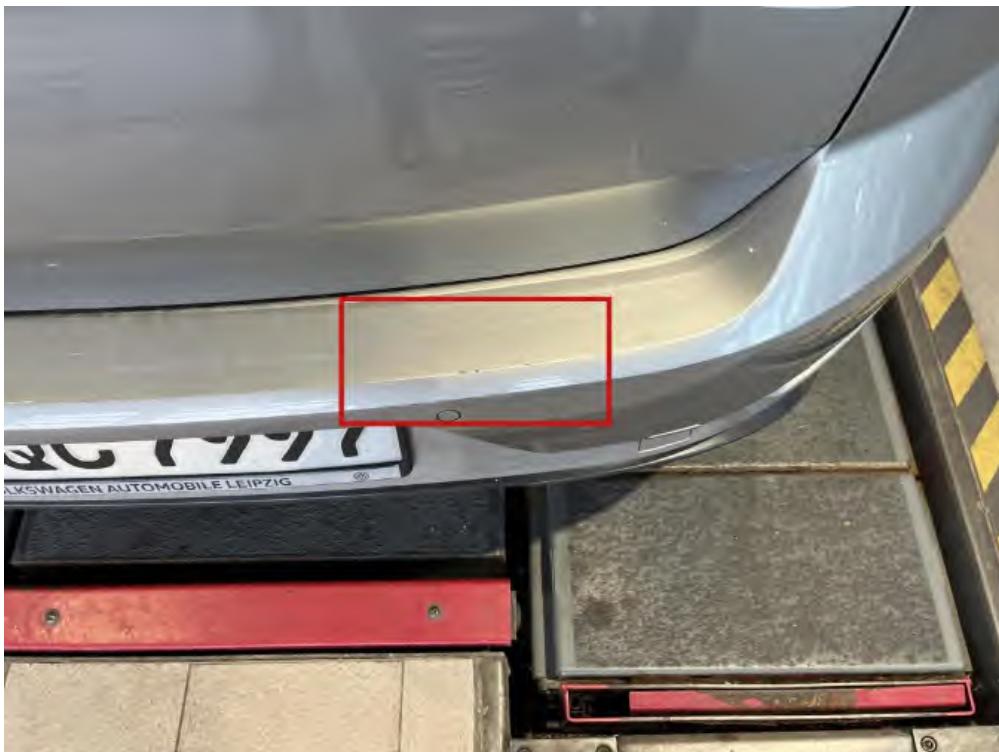
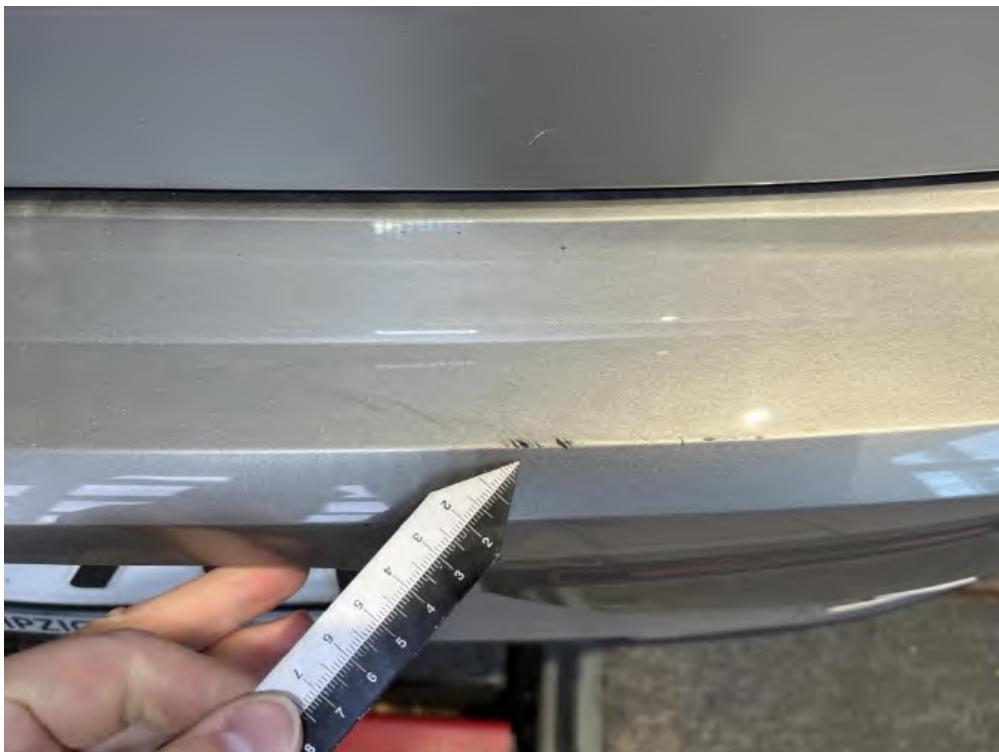
**Bild 23**

Stoßfänger hinten  
rechts oben  
partiell verkratzt

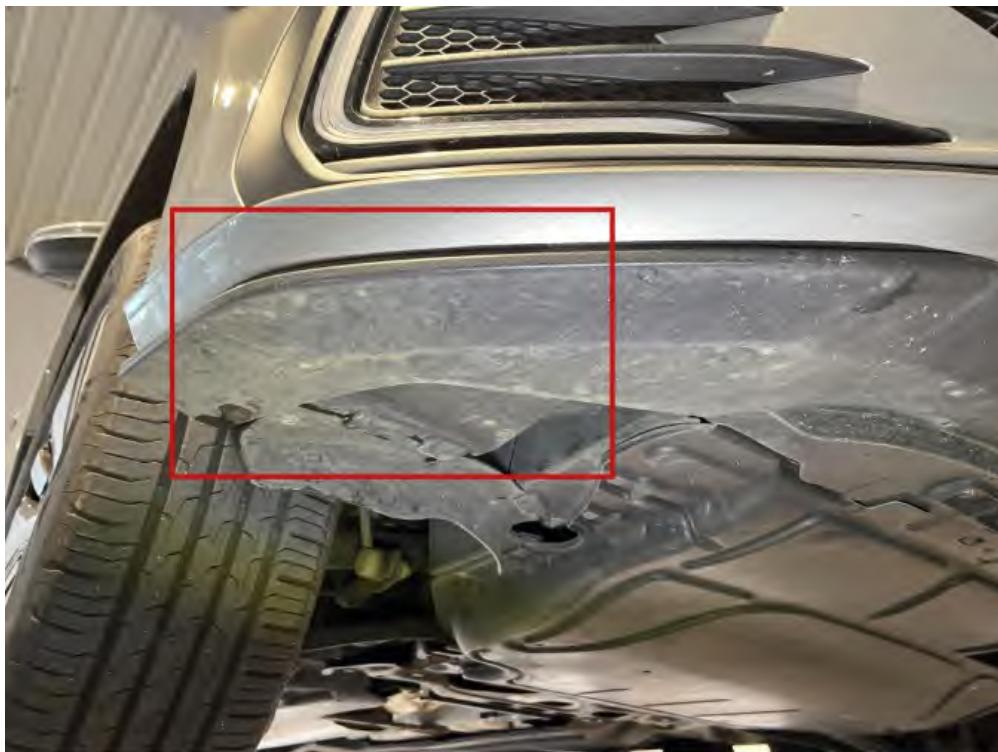
**Bild 25**

Aufsetzspuren  
Stoßfänger vorn  
rechts unten

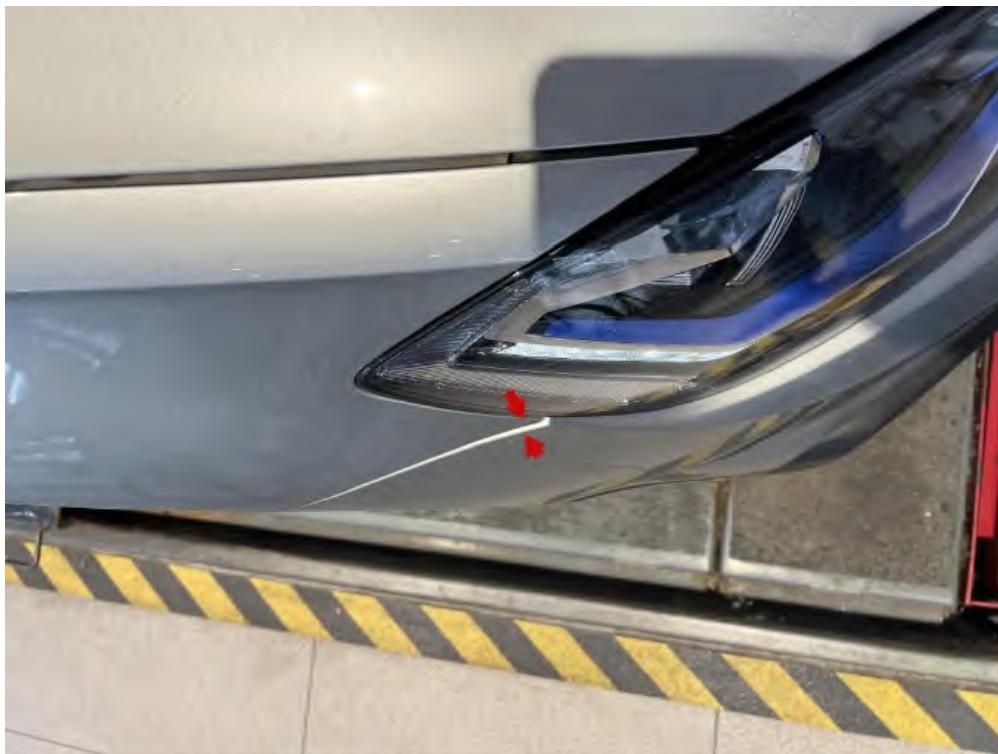
**Bild 26**

Stoßfänger vorn  
rechts außen durch  
Aufsatz  
depositioniert

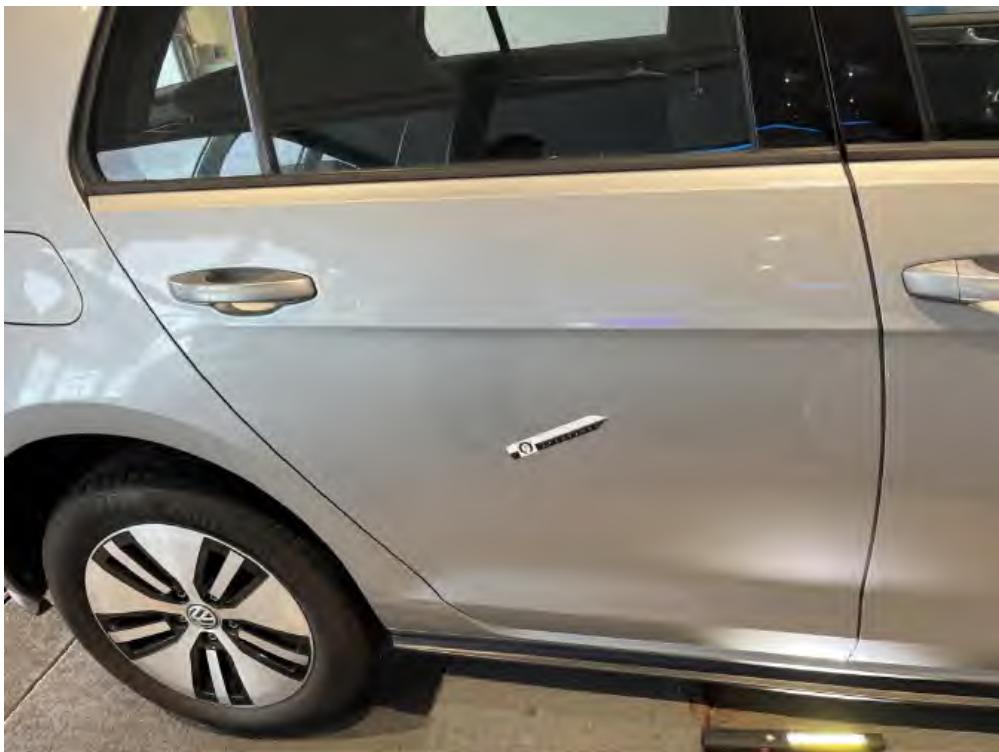
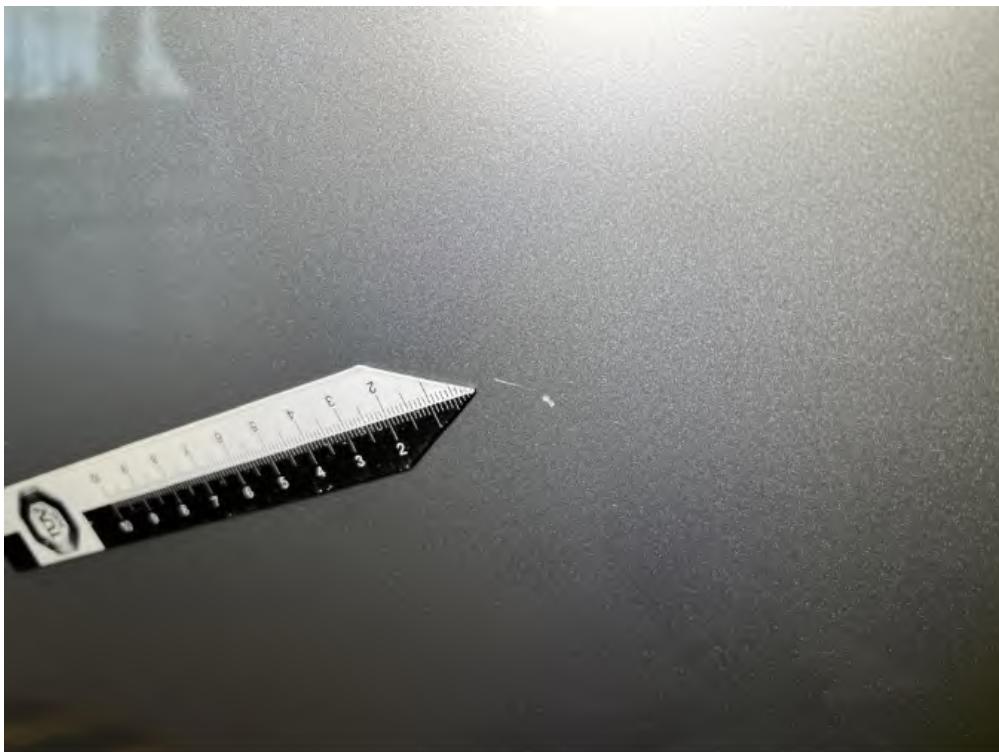
**Bild 27**

Lackbeschädigung  
Tür hinten rechts

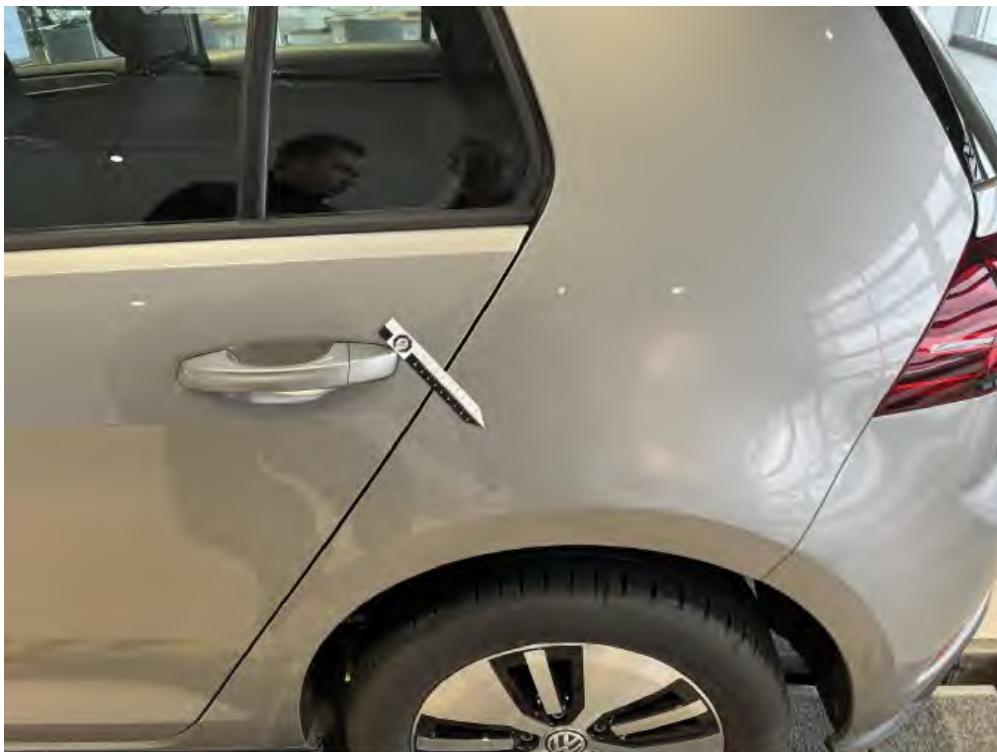
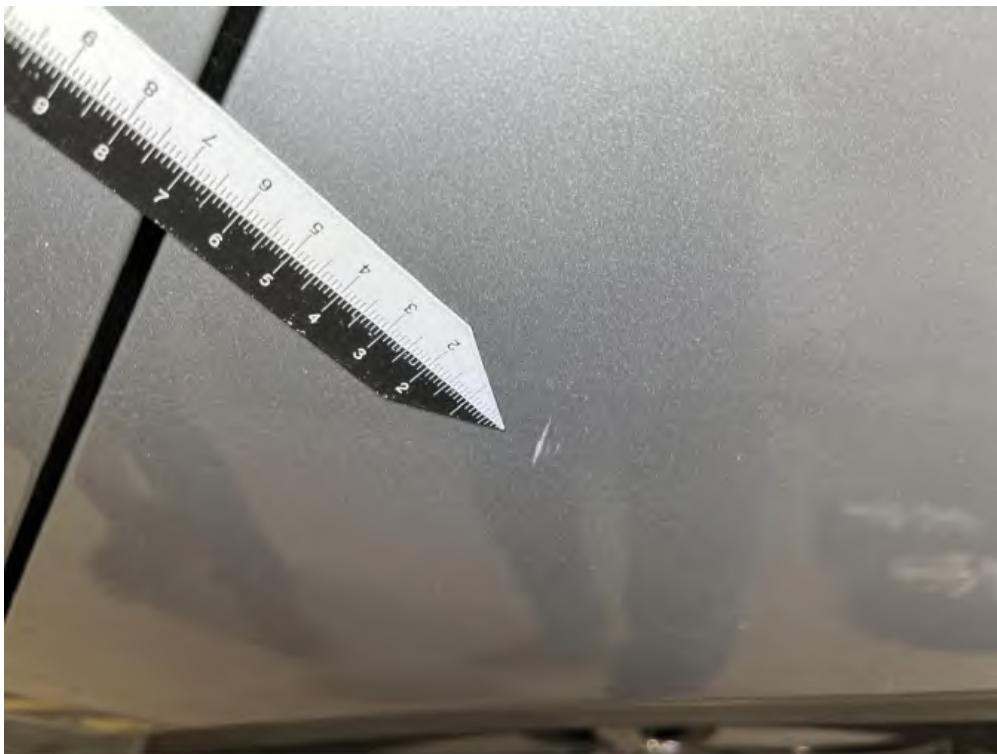
**Bild 29**

Lackbeschädigung  
Seitenwand links

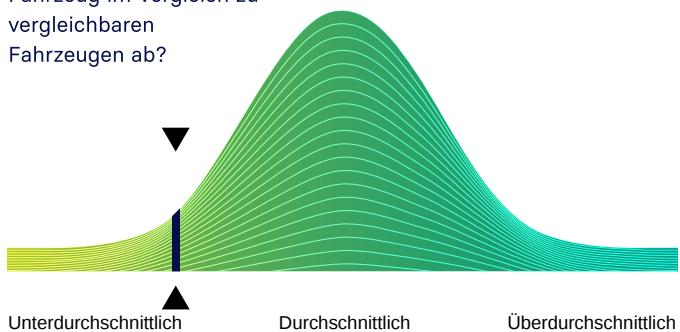
## BENCHMARKING

## MÄSSIGER GESUNDHEITSZUSTAND – KEINE AUFFÄLLIGKEITEN

Basierend auf der detaillierten Batteriediagnose, die mit dem AVILOO FLASH Test durchgeführt wurde, bestätigen wir hiermit, dass sich die Antriebsbatterie dieses Fahrzeugs in einem mäßigen Zustand befindet.

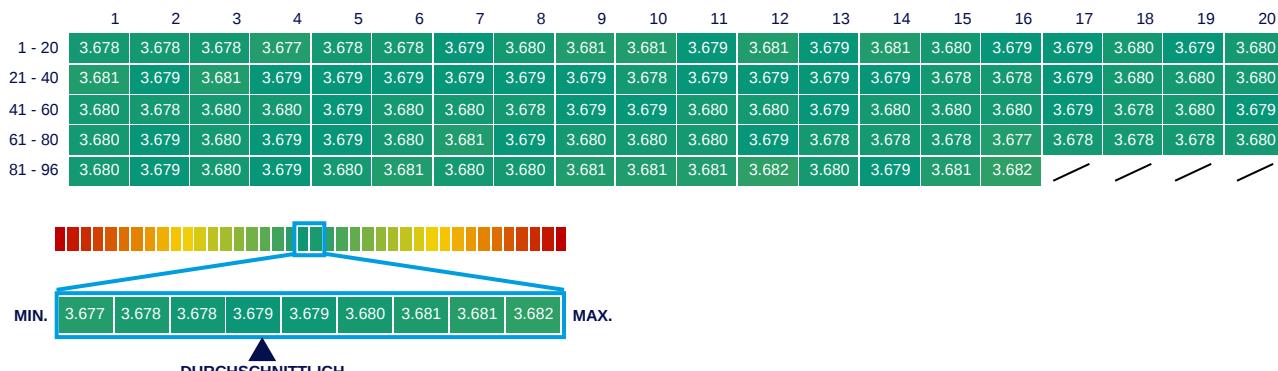
**ZELLSpannungsdIAGRAMM**

Min.	Max.	Delta	Status
Batterietemperatur	7.0°C	7.0°C	0.0°C	✓
Zellenspannung	3,677V	3,682V	5mV	✓
Batteriespannung	353,2V			
Durchschn. Stromstärke	-1,2A
